QUAD. PREH. ARQ. CAST. 28, 2010

Intervenció arqueològica i seguiment de les obres del projecte bàsic per a la rehabilitació de la casa-museu dels Espardenyers (la Vilavella, la Plana Baixa)

Ferran Falomir*

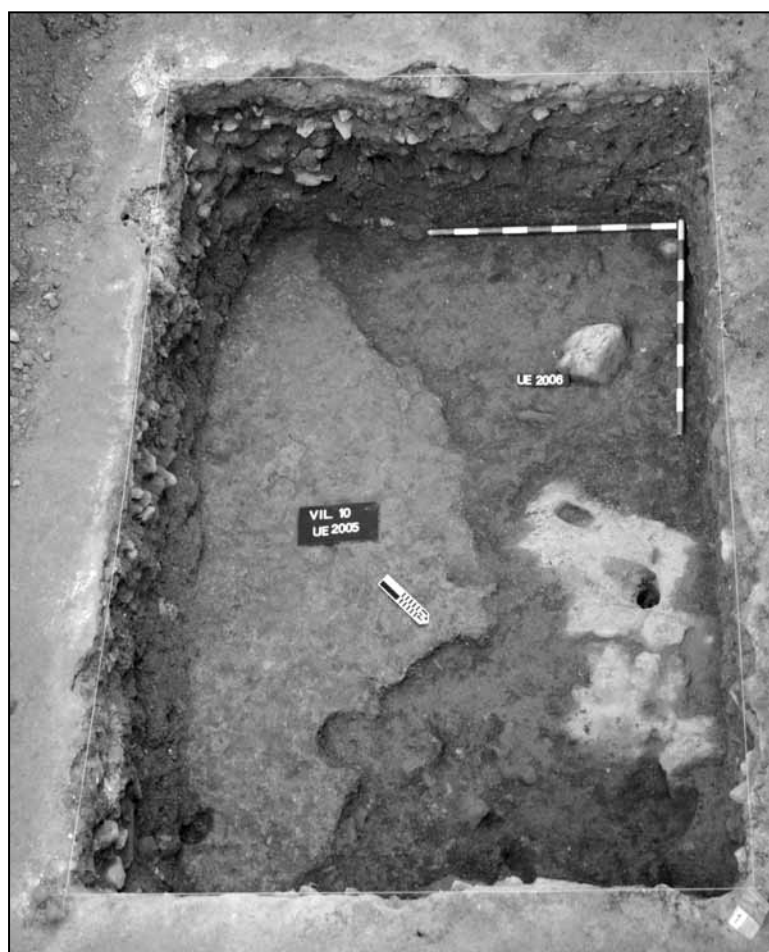
Foto 1. Pis d'ocupació.

En la segona cala, realitzada en la part posterior de la casa, al pati, hem pogut constatar que sempre ha estat un espai a l'aire lliure, destinat a les funcions domèstiques que es realitzen en aquestos espais. Pel moment encara és precipitat associar l'única estructura documentada -el pis d'ocupació unitat estratigràfica 2005-, un paviment de molt bona factura (Foto 1), a la primera fase de construcció de la casa en la primera cala. Amb un total de set unitats estratigràfiques s'ha documentat dos fases; la primera que consisteix amb la regularització de la vessant del tossal per construir l'habitatge, aportant una quantitat de reble (unitat estratigràfica 2006) i preparar el paviment amb morter (unitat estratigràfica 2005).

Al pati si que podem advertir la possibilitat per la qual el paviment s'estengui per tota la seva extensió; així que per futures obres dins al pati s'hauria de realitzar almenys, un seguiment de les obres.
