INFLUÊNCIA DA MODELAÇÃO DE ELEMENTOS NÃO ESTRUTURAIS NO DIMENSIONAMENTO À ACÇÃO SÍSMICA

SUMÁRIO

Realizou-se um estudo paramétrico sobre a influência de elementos não estruturais, executados em betão, no dimensionamento de elementos estruturais de betão armado, face às acções sísmicas regulamentares.

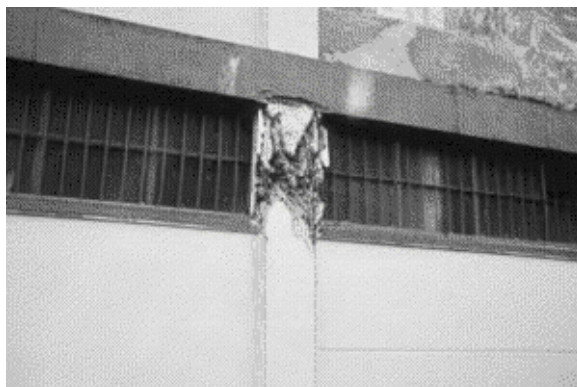
A existência de pilares, cujo comprimento deformável em obra (muitas vezes sendo pilares curtos), é substancialmente diferente do comprimento deformável considerado no projecto, leva a que o dimensionamento desses elementos estruturais seja realizado muito abaixo do nível de segurança regulamentar. Esse facto poderá conduzir a roturas frágeis, devido ao agravamento do esforço transversal, como é ilustrado na figura 1.

Figura 1: Rotura frágil de um pilar devido ao preenchimento parcial da estrutura.

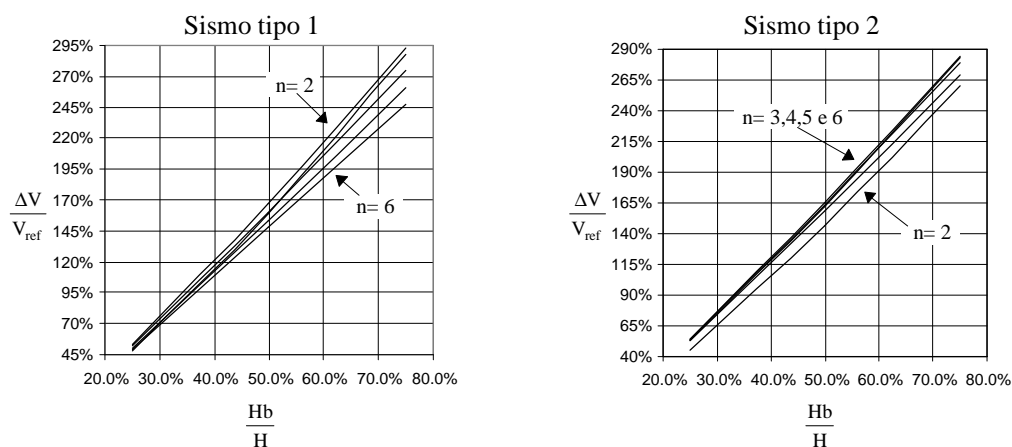
Figura 6: Aumento do esforço transverso no pórtico tipo “B”, com B= 5 m.

Os resultados obtidos para os pórticos do tipo “B”, levam-nos a concluir que o agravamento do valor de ΔV é sensível aos valores das diversas variáveis intervenientes na análise. Para o vão da guarda $B=2.5$ m, verifica-se uma redução do agravamento de ΔV com o aumento do número de pisos, tanto para o sismo tipo 1, como para o sismo tipo 2. Para o vão $B=5$ m, este cenário mantém-se para o sismo tipo 1, mas com menor dispersão de resultados. Em relação ao sismo tipo 2, além do agravamento ser menor do que para o sismo tipo 1, apresenta um padrão semelhante ao verificado para os pórticos do tipo “A”.
