INFILTRACIÓN Y EROSIÓN: SUS EFECTOS SOBRE LA RED DE CANALES A PARTIR DE LA REGULACIÓN DEL RÍO MENDOZA

**Trabajo Final Integrador para aplicar al título
de Especialista en Riego y Drenaje**

**UNIVERSIDAD NACIONAL DE CUYO
Facultad de Ciencias Agrarias**

MENDOZA, FEBRERO DE 2011

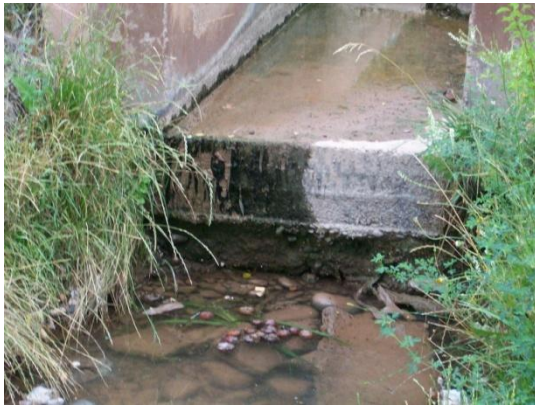
Figura 1- Transición con socavón

R. Thomé, Gerente Técnico de la 2° Asociación, menciona los inconvenientes ocasionados por los procesos erosivos producidos en la Higuera Nueva Coria sobre calle Bruno Morón, o los importantes problemas ocasionados en la higuera Villanueva, desde calle Maza hacia el Este, en el departamento Maipú.

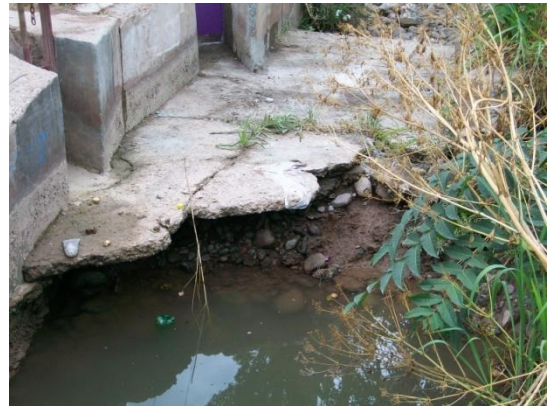
Figura 2- Fondo de Higuera erosionado

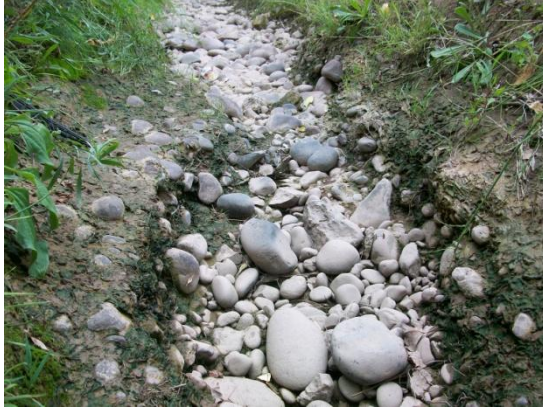
Figura 3- Fondo del cauce con canto rodado natural

En otros casos, las salidas de obras de derivación, en hormigón, muestran nuevos socavones en su transición a terreno natural, y en otras se han descalzado, lo que ha obligado a distintas obras de mantenimiento (Figura 3). También se han observado procesos de erosión y/o depósito de materiales de fondo, entre puntos fijos de estructuras estables, como puentes u otras obras de arte. Varios de estos problemas se han subsanado en forma inmediata para restituir o preservar el servicio de riego. En otros casos han sido motivo de proyectos de mejoramiento de envergadura. Es el caso de la Higuera Villanueva y el Canal Auxiliar Tulumaya, integrantes del Programa del Río Mendoza (DIRECCIÓN DE INGENIERÍA, DGI, 2010).

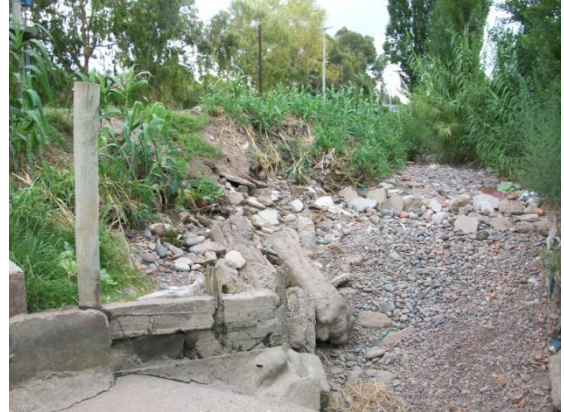
Figura 4- Rama Mathus Hoyos: colapso de obra de arte y fondo natural en canto rodado

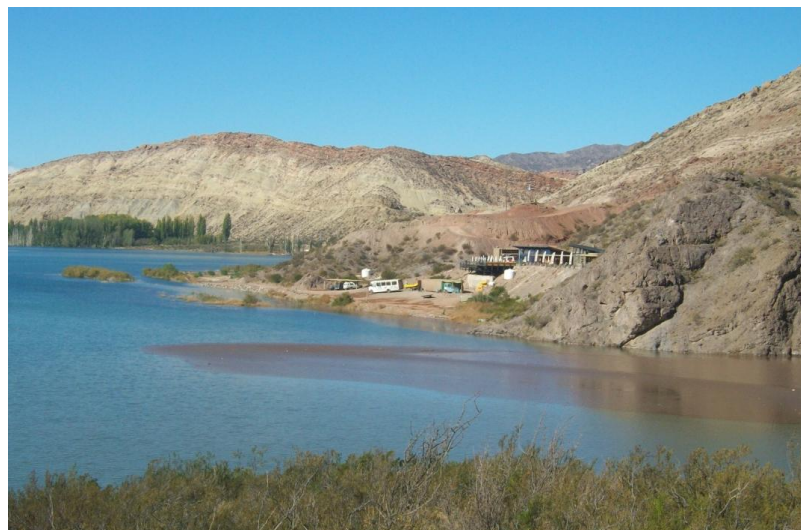
Figura 5: Cola de Embalse Potrerillos: sedimentación de los sólidos en suspensión

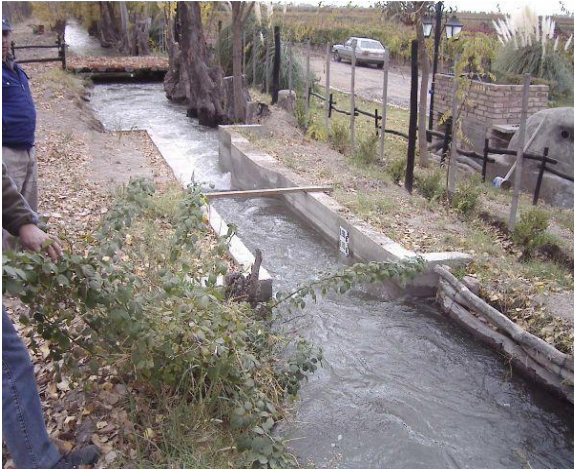
Figura 6 Caudales en Tunuyán Inferior

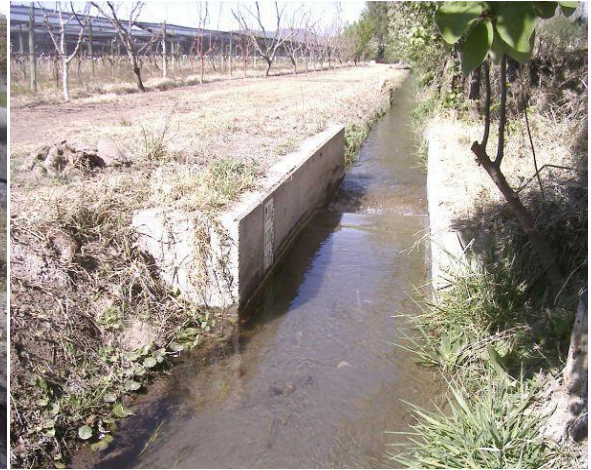
Figura 7 Caudales distribuidos en Río Diamante

El río Tunuyán, que luego de la presa reguladora Carrizal, abastece 75.000 has, desde 1971 también distribuye aguas sin sedimentos. El área irrigada conforma un abanico, y en los sectores medios y distales, los suelos se hacen cada vez más livianos (arenosos). La erosión y la filtración de los canales motivó que se las primeras inversiones realizadas con el PROSAP (Programa de Servicios Agrícolas Provinciales) con financiamiento de BID y Banco Mundial se realizaran en esa área. Los problemas de revenición se manifiestan en menor medida porque los turnados, planificados en cortos períodos y grandes caudales, entre 400 y 800 l/s, Figura 6Figura 5, y que hacen más eficientes los riegos. Al contrario, en el Río Diamante se distribuyen bajos caudales, en toda la red, y cada regante tiene turnos muy prolongados (Satlari, 2007), lo que favorece en definitiva la recarga de freáticas someras. Figura 7.

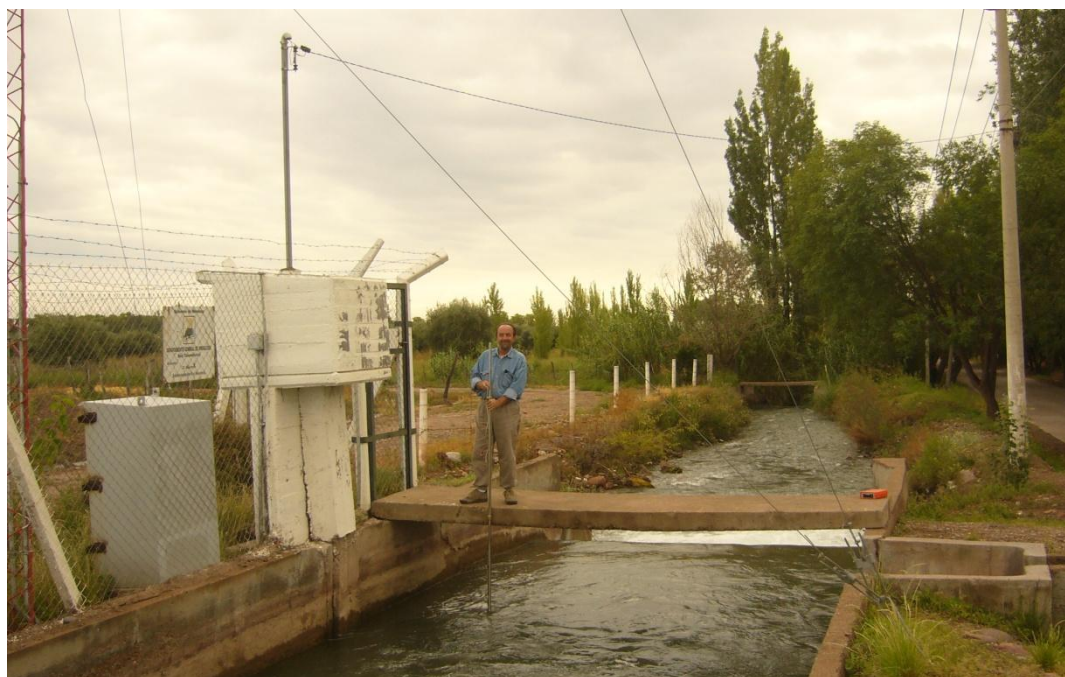
Figura 13 - Canal Naciente, con estación de aforo y sección telemétrica

Reciben el agua entregada por el DGI desde los canales matrices, y disponen de estructuras de control. Figura 13. Para distribuir el agua a cada usuario, deben confeccionar el padrón real de usuarios, que es el listado de usuarios que están en condiciones de regar: sólo se incluya al usuario con concesión o permiso que lo habilite y que esté al día con el pago del canon de riego, en concordancia con el criterio del DGI. Con ese padrón real de usuarios se elabora el cuadro de turnos respectivo, que define el orden de riego y el tiempo que dispondrá el agua cada usuario, todo ello de acuerdo con el Art. 8 de la ley provincial 6405 y la Res. 394/S/96 del DGI.

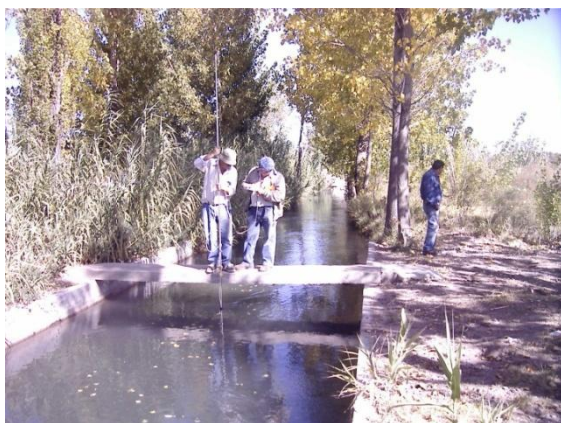
Figura 14 Canal Flores: sección óptima para la medición.

Consiste en el aforo entre dos secciones de un tramo de canal. Cuando se hace en varias porciones de canal también se lo denomina de entradas y salidas. Las pruebas se realizan en las condiciones de funcionamiento y para el caudal de operación del canal. Las pérdidas pueden expresarse en las tres formas enunciadas. Como inconvenientes se mencionan las variaciones de caudales del sistema, lo que obliga a que los aforos se realicen con cierta demora en el tiempo; se requieren tramos de canal lo suficientemente largos; se requiere de más tiempo y mano de obra.

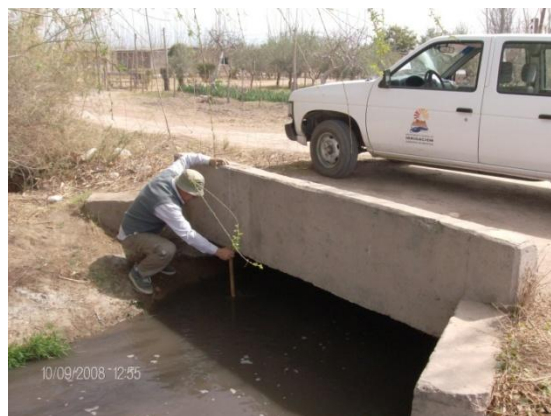
Figura 15 - Canal Tulumaya: evaluando una sección para medir

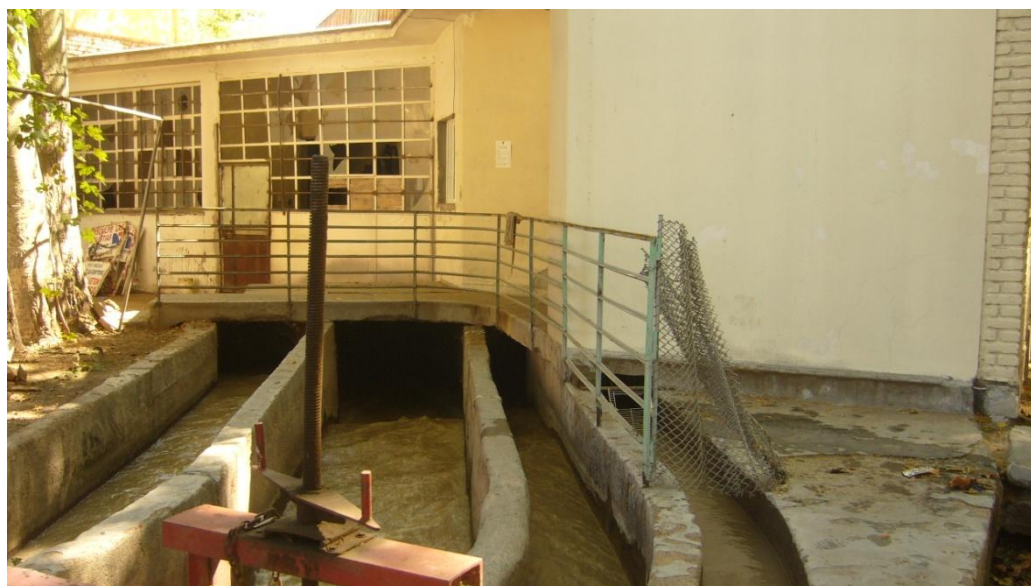
Figura 16 - Rama Gil en Carbometal. Múltiples salidas

siempre se dispone de una sección uniforme que permita una buena medición del área. . Las múltiples salidas complican la medición, tal como se observa en al Rama Gil en la figura Figura 16.

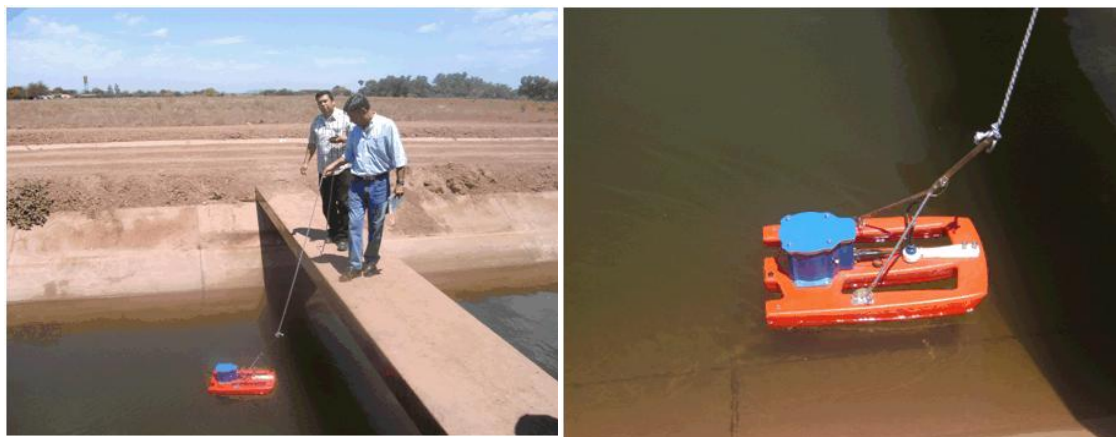
Figura 17 ADCP Integrando velocidad y área **Figura 18 Detalle de ADCP**

Con el método de entradas y salidas se puede precisar actualmente sus resultados, al disponerse en el mercado de equipos ADCP (Accoustic Doppler Current Profilers), que integran velocidad en el área y sección de aforo, lo que le da a la medición una gran precisión (Kinzi, K. et al, 2010). Figura 17 y Figura 18. En la provincia de Mendoza no se dispone a la fecha de tales instrumentos, que son de última generación, aunque por tratarse de elementos electrónicos están bajando su precio y en el corto plazo su adquisición será más accesible.
