Revista de Historia Americana y Argentina, Vol. 49, Nº 1, 2014, Mendoza (Argentina)
Universidad Nacional de Cuyo, ISSN: 0556-5960, pp. 27-45

TIJERAS, TIRANTES Y PIES DE GALLO. Carpintería en las bodegas de Argentina y Chile (1700- 1860)¹

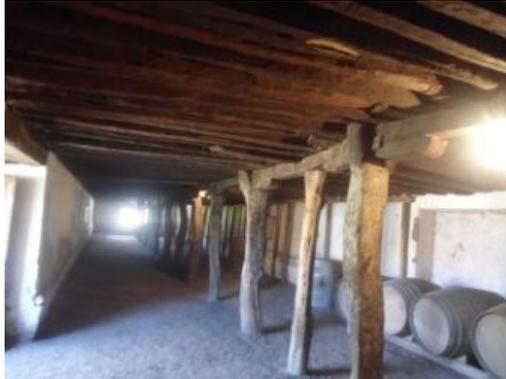
Foto 1: Alineamiento de horcones soportando los tirantes⁶.

⁶ Bodega Doña Javiera. Valle Central. Fotos atención Aldo Garrido, 02/2014. La Viña doña Javiera se encuentra en la comuna de El Monte, 50 km al oeste de Santiago de Chile. Conviene aclarar que es una bodega de dos plantas, construida en el siglo XVIII. Los horcones sostienen los tirantes que sirven de entrepiso, porque se trata de una bodega de dos plantas.

Los pilares y horcones eran parte fundamental de las bodegas. Su función principal era reforzar la función de los muros y contribuir al sostenimiento del techo. A veces se usaban los horcones para establecer como un marco que luego se rellenaba con adobes. Por lo general, en Chile se usaban horcones de espino, mientras que las bodegas cuyanas utilizaban para esta función el algarrobo. También se usaba en Chile madera de patagua, canelo y roble para los muros. A veces se recurrió a maderas de frutales disponibles en la misma propiedad. Así, por ejemplo, la Hacienda de Apoquindo tenía un almendral y aprovechó este material para

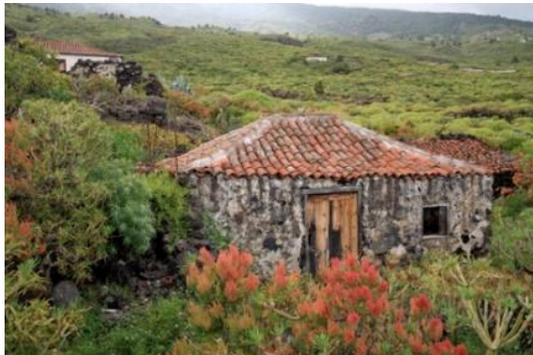
Foto 2: Casa construida con estructura de techo pie o pata de gallo¹⁰.

Otra forma de reforzar la estabilidad de las bodegas era el *pie de gallo*. Esta técnica constructiva aparece en varios edificios de adobe, incluyendo viviendas y bodegas. El establecimiento de don Francisco Prats, situado en Renca, es un buen ejemplo. Era una chacra de 20 cuadras, valuada en \$23.000. Allí, la *habitación sirve de bodega; tiene su enmaderación toda sostenida con pies de gallo y dos vigas tirantes con solera en medio*⁸.

La pata o pie de gallo es una estructura de techado menos frecuente, que da un techado de cuatro aguas. Las laterales a unos 45 grados y las culatas o fronteras a 60 grados aproximadamente. La estructura principal es un trípode constituido por morrillos. Un par de patas de gallo articuladas en su vértice superior por una viga madrina en la que se sobremonta un caballete o viga cumbreira sobre el que se a su vez se apoya el enjaule. Sobre esta estructura de madera rolliza se arma la cubierta. La estructura no es atada sino trabada por un travesaño o tranca que da rigidez al elemento de soporte⁹.

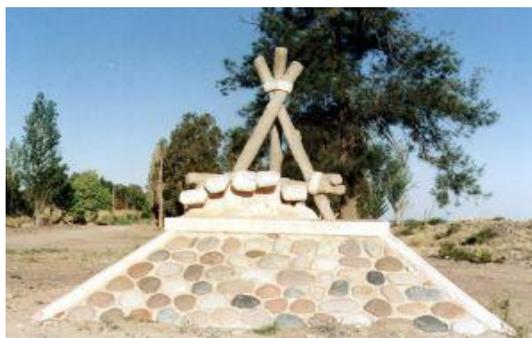
Foto 3: Monumento al *pie de gallo* o dique criollo en Parque Chachingo, Maipú¹³.

El concepto *pie de gallo* era también muy utilizado en la cultura de los pueblos vitivinícolas de Cuyo y Chile, dedicados a la agricultura intensiva con redes de riego. Los pies de gallo eran diques artesanales, utilizados para conducir el agua de los ríos a los canales de riego, originarios de la tradición indígena¹².

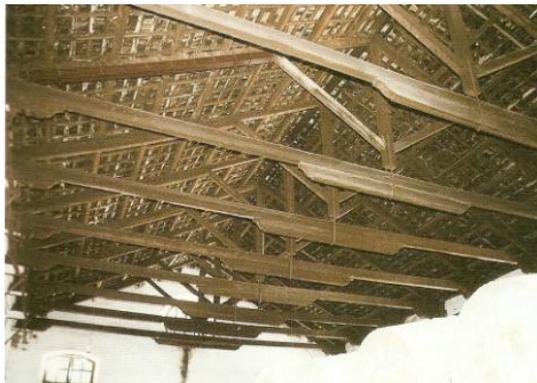
Foto 4: Tijerales bodega Panquehua²⁰.

La estructura de los techos se construía con un entramado de madera, formado por tijeras y tirantes. Las tijeras eran maderas cortas, que se colocaban en forma perpendicular al eje central de la bodega; por lo tanto atravesaban el edificio a lo ancho del mismo; en cambio los tirantes eran maderas largas, que se colocaban a lo largo de la bodega. Por lo general, las bodegas tenían 3, 4 ó 5 tirantes. La cantidad de tijeras, en cambio, era tan variable como la longitud de los muros. Por lo general se colocaba una tijera por vara de longitud; por lo tanto, una bodega de 30 varas de largo se construía con 30 tijeras; una de 50 varas, empleaba 50 tijeras. De todos modos, estas normas no se aplicaban en forma rigurosa, a veces se dejaban luces mayores entre las tijeras. Los documentos registraron una bodega de 45 varas de largo con 35 tijeras; otra de 50 con 40; y una de 39 con 33 tijeras. También se dieron casos inversos: una bodega de 72 varas de longitud tenía 77 tijeras, y una de 60 poseía 64.

El nivel de elaboración de tijeras y tirantes también era variable. Las bodegas más rústicas usaban troncos rollizos, mientras que las más sofisticadas tenían palos labrados. Las tijeras sobresalían de los muros para alargar la cubierta y, en caso de lluvia, facilitar la caída del agua lejos de la pared y evitar el humedecimiento de la tierra seca. Estas partes sobresalientes de las tijeras se llamaban canes y estaban usualmente labrados.

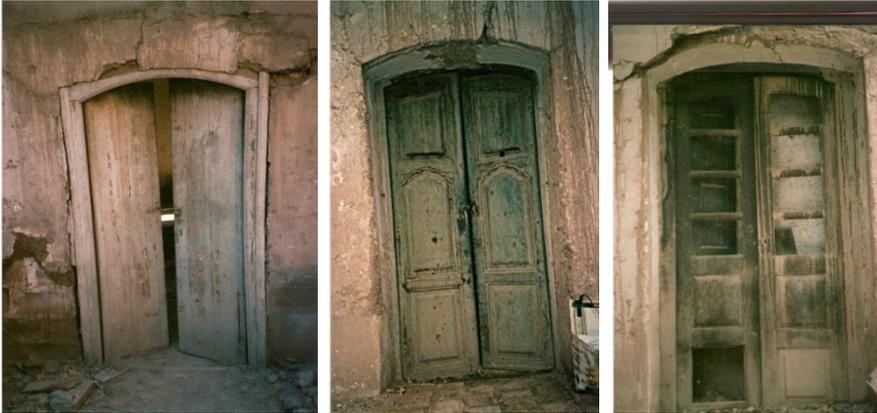
Fotos 5: Puertas de 2 manos.

Tanto el umbralado como las puertas y ventanas eran de madera. En Mendoza y San Juan se usaba madera de algarrobo para umbralado y para marcos, quicialeros y voladores de puertas y ventanas. A veces se usaron umbralados de madera de higuera. Por su parte, la tabla de las puertas se fabricaba de roble, cedro, alerce o álamo, mientras que marcos y esqueleto de las puertas y ventanas era de madera de sauce o algarrobo. La puerta de la bodega del padre Eduardo tenía *marco y esqueleto de sauce y tableros de alerce*²⁹. La bodega de don Felipe Segura tenía *una puerta con*

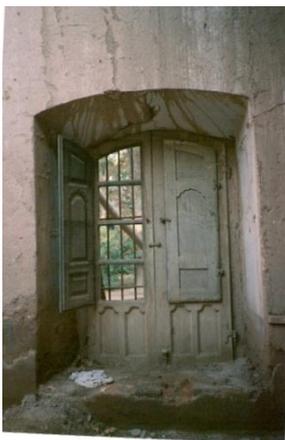
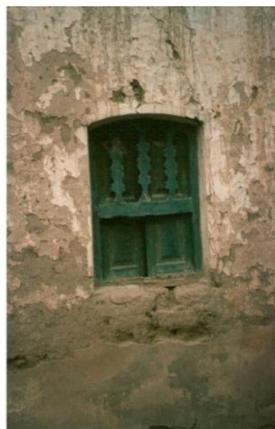
Fotos 7: Ventanas casa Mons.

Las ventanas también exhibían tamaños diferentes. El citado establecimiento de Los Maitenes tenía dos ventanas de $1 \frac{3}{4}$ varas de alto y $1 \frac{1}{2}$ vara de ancho²⁷. La bodega de la chacra de la Concepción tenía una ventana de $2 \frac{1}{2}$ varas de alto y $1 \frac{1}{2}$ de ancho²⁸. No obstante que, en líneas generales, se perciben diferencias notables en las medidas, se advierte una tendencia a construir pocos vanos y de gran tamaño, sobre todo las puertas, seguramente para facilitar el ingreso y egreso de carros que portaban noques, botijas, tinajas y otros objetos.

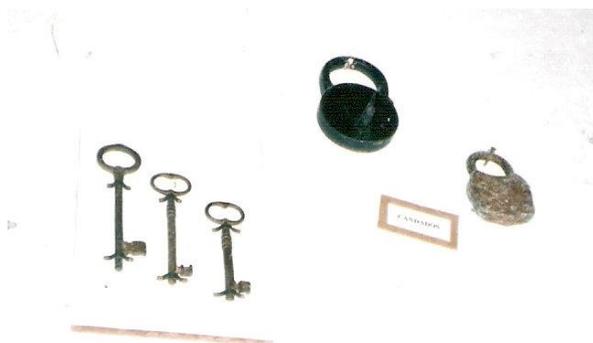
Fotos 7: Llaves de cerraduras y candados para armellas.

Como medidas de seguridad, las puertas podían tener pasadores, cerraduras con llave o armellas para candados. Lo que en Cuyo se llamaba *cerradura*, en Chile se denominaba *chapa*. La bodega de María del Tránsito Cervantes (San Fernando, 1825) tenía:
