Igreja de S. Pedro (Terena)

R E S U M O Este artigo apresenta o trabalho de acompanhamento arqueológico das obras de beneficiação e restauro da Igreja Matriz de S. Pedro (Terena), realizado pela arqueóloga da Extensão do IPA – Crato, nos meses de Abril e Maio de 2002.

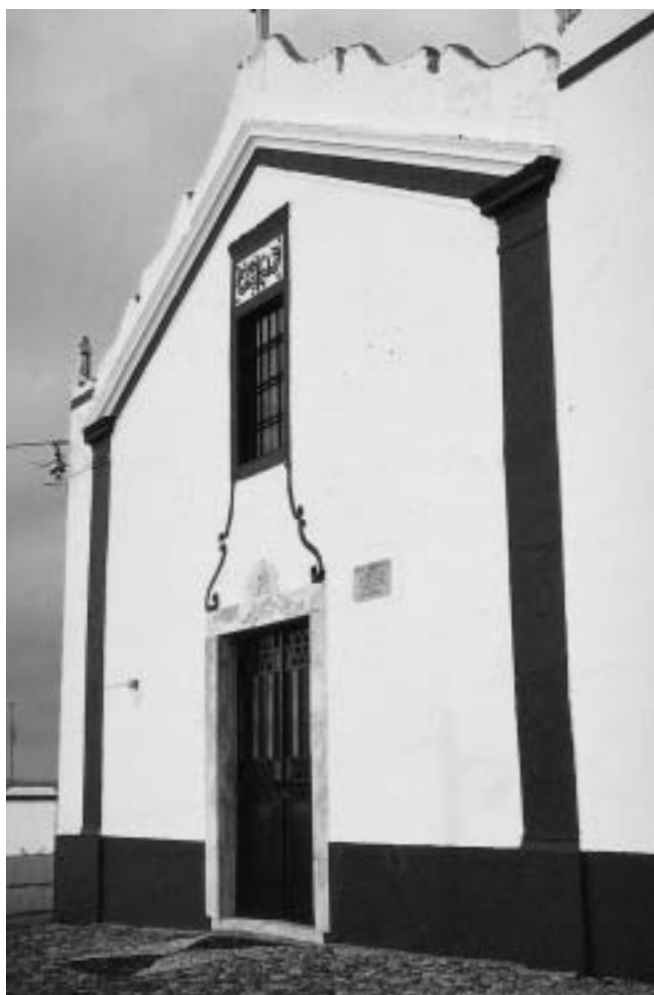
Fig. 3 Pormenor da fachada da Igreja de S. Pedro.

Actualmente apresenta o aspecto da última reforma, oitocentista, com frontão axial de empena triangular (Fig. 3). A parede norte encontra-se contrafortada, protegida pela torre sineira, quadrada, e com quatro olhais. No interior mantêm-se ainda duas esculturas em mármore branco, do período gótico, nos acrotérios da fachada principal, as quais representam S. Pedro e Santa Catarina Mártir.

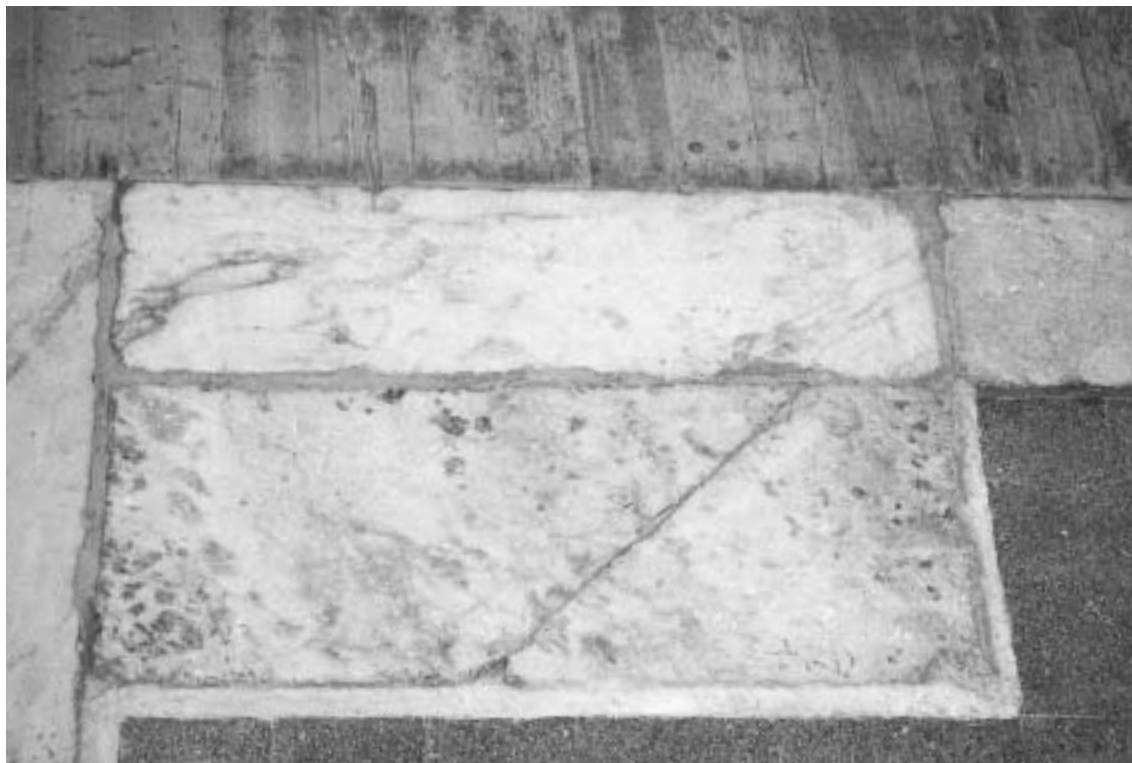
Fig. 4 Pormenor dos diferentes tipos de pavimentos existentes.

O pavimento da nave da igreja não era homogêneo e estava, de certa forma, dividido a meio pelas lápides que se encontram dispostas sensivelmente a meio da mesma, formando um “T” em direcção à porta de entrada (Fig. 1). Assim, a metade superior apresentava um pavimento em madeira o qual se encontrava, em alguns locais, muito degradado, apresentando alguns buracos; a metade inferior, que se encontrava dividida pelas lápides do corredor, apresentava lajes de marmorite (Fig. 4). Esta obra no pavimento deve ser contemporânea da construção do altar em alvenaria na capela-mor, nos anos sessenta do século XX.

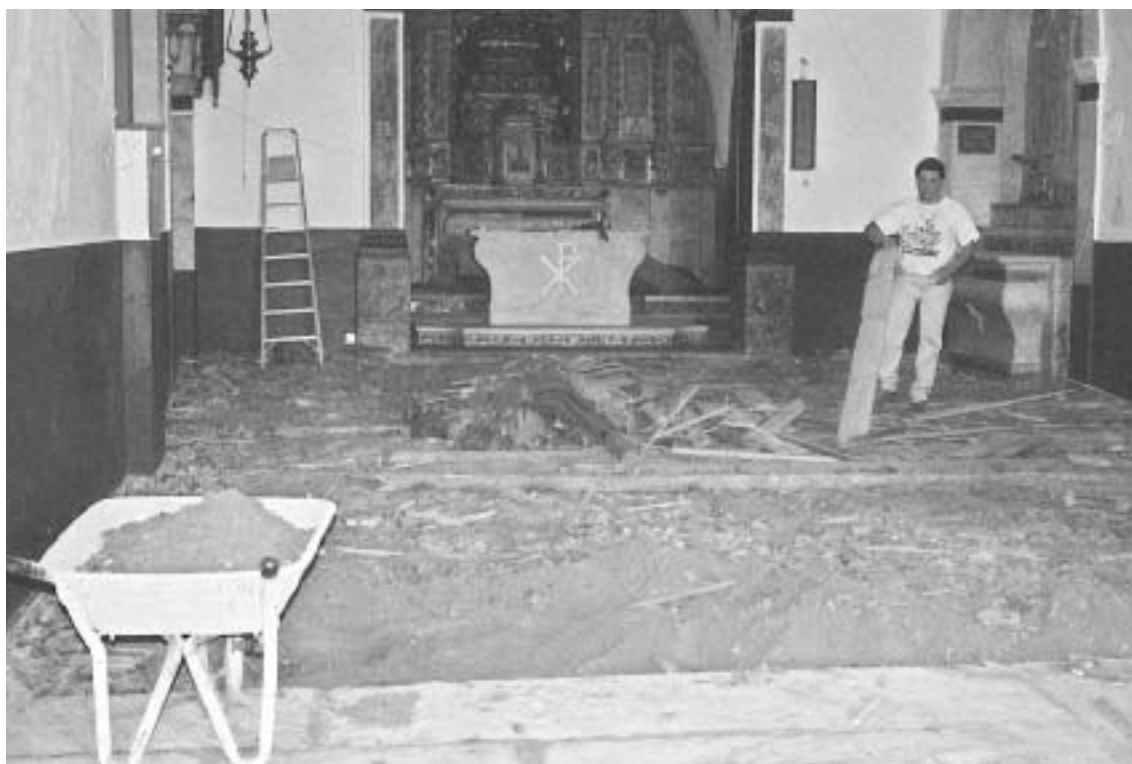
Fig. 5 Remoção do pavimento de madeira.

Todo o pavimento foi agora removido, à excepção das lápides. Ao retirarem-se as tábuas, foi possível observar que por baixo existia uma grande quantidade de entulho recente e que o chão anterior se encontrava cerca de 0,15 m abaixo do actual (Fig. 6). A regularização deste nível de entulhos para colocação do novo lajeamento de xisto permitiu observar algumas realidades:

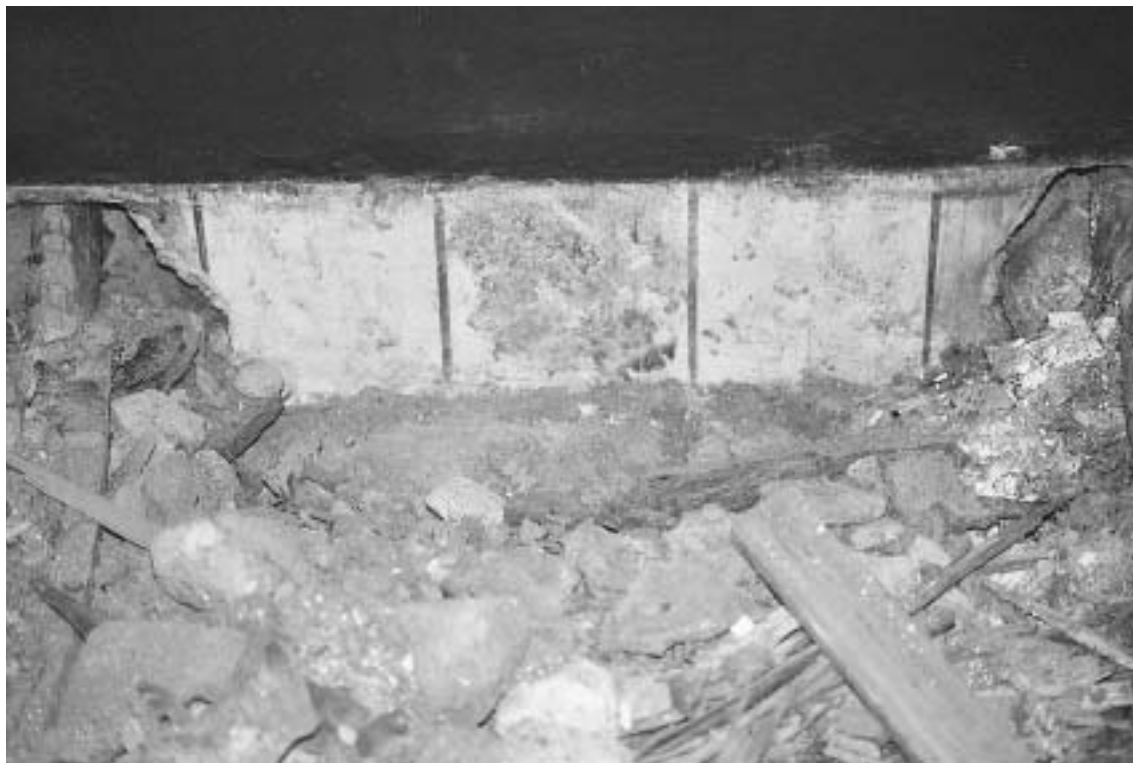
Fig. 6 Diferença altimétrica entre o pavimento actual e o anterior.

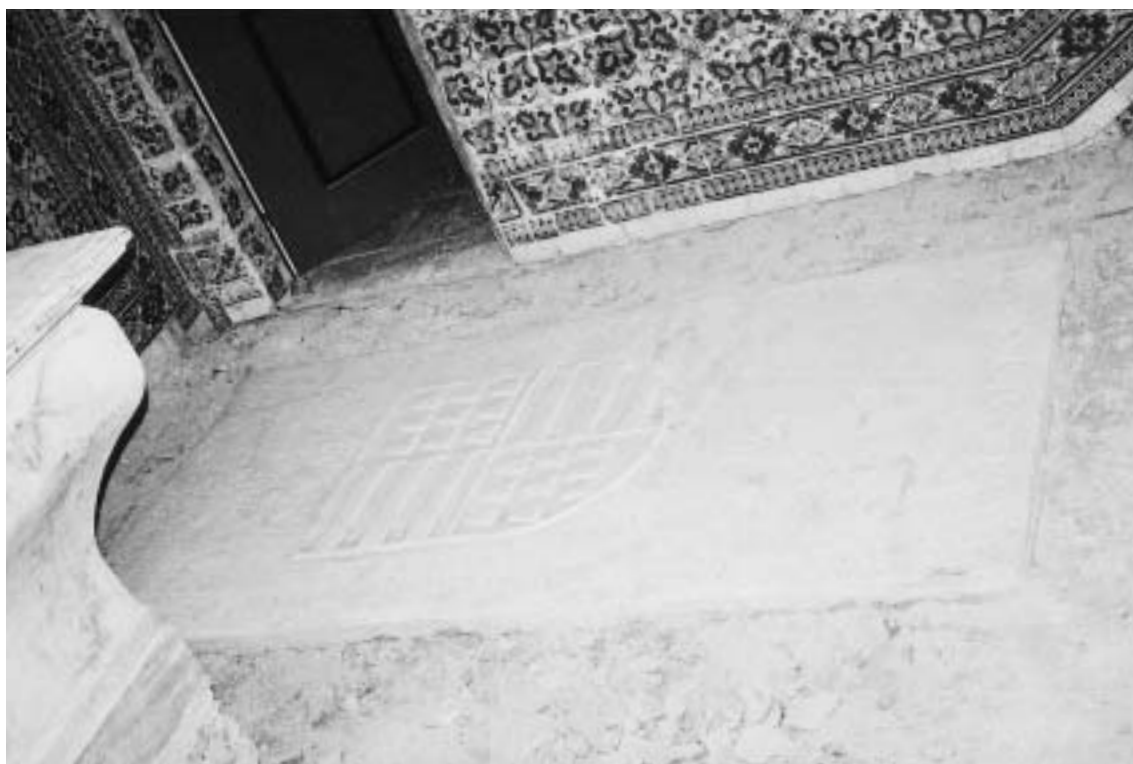
Fig. 7 Pormenor de uma das lápides do altar principal.

Na capela-mor foi retirado o altar de alvenaria, construído nos anos sessenta, e o chão de madeira que rodeava as lápides (Fig. 7). A remoção deste altar permitiu pôr a descoberto uma sepultura que se encontrava tapada. A descrição das epígrafes, agora confirmada, segue a apresentada por Túlio Espanca (Espanca, 1978, p. 51). Em alguns casos, nota-se que a erosão superficial das lápides impede uma leitura tão precisa como a que foi efectuada por aquele investigador. A localização individual de cada lápide encontra-se indicada na Fig. 1.

Lápide 1 (com Brasão, Fig. 7):

Esta lápide, de mármore branco, apresenta um brasão de armas esquartelado, com as três faixas de vermelho dos Silveiras e as 9 cunhas de azul, postas 3, 3 e 3, dos Cunhas, quartéis ambos repetidos (Espanca, 1978, p. 51).

Mede 1, 20 m de largura e 2, 39 m de comprimento.

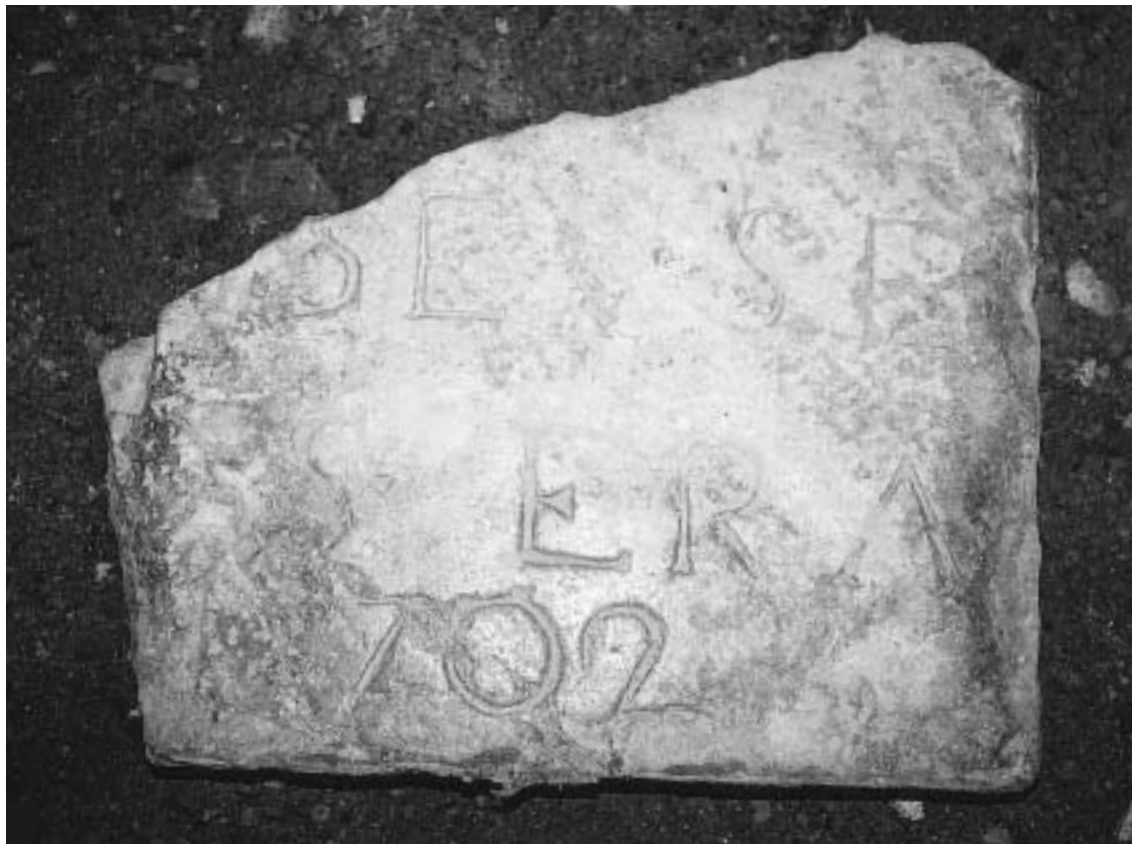
Fig. 8 Fragmento de lápide.

Lápide 8 (Fig. 8)

.....SEVSE.... S.....ERA.....1(?)702

Mede 0,30 m de largura e 0,27 m de comprimento.

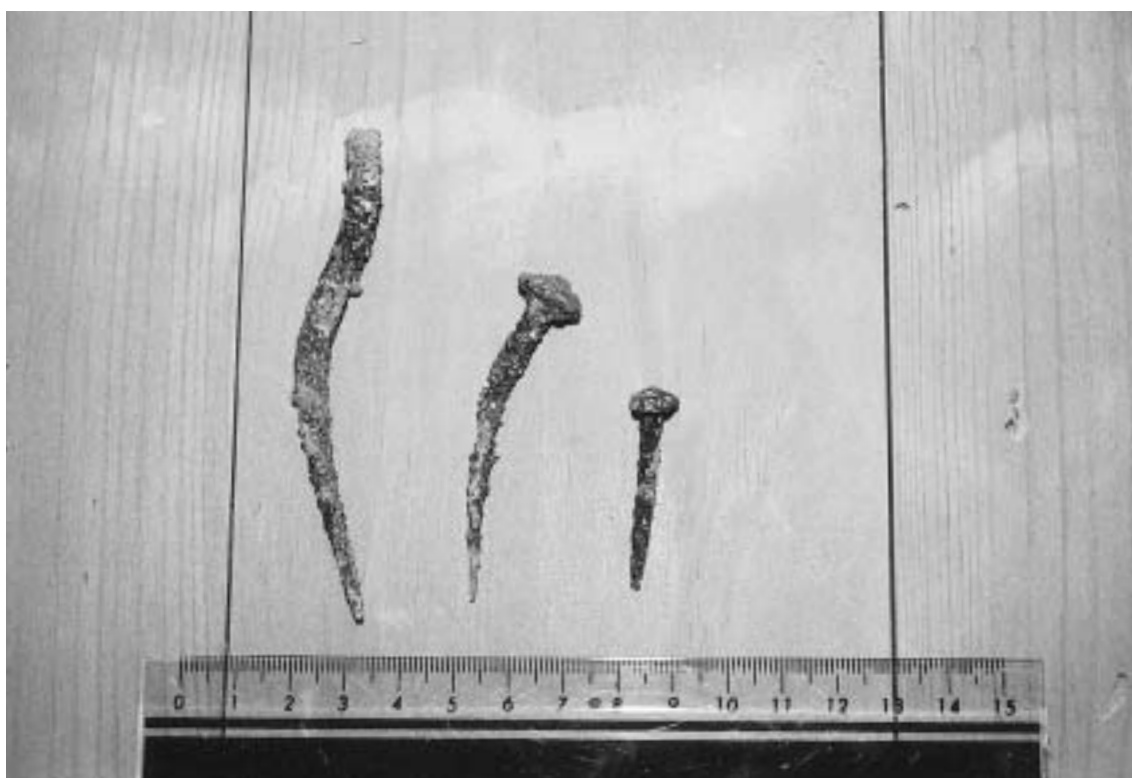
Fig. 13 Pregos de caixão.

1. o nível de entulhos era composto por restos de madeira, telhas de meia cana, fragmentos de cerâmica, ossos e dentes humanos (Figs. 14 e 15), papéis, seixos e fragmentos de xisto;
2. os inúmeros fragmentos de xisto correspondiam a um antigo pavimento. Em alguns locais foi ainda possível identificar lajes *in situ*;
3. havia ossos humanos misturados com este nível de entulhos (Fig. 9), alguns dos quais foram recolhidos;
4. em alguns locais foi possível identificar depressões no terreno, com madeira a desfazer-se, que deverão corresponder a caixões em decomposição;
5. na Área 1 (Fig. 1) individualizou-se um conjunto de ossos humanos associados a pequenos fragmentos de mármore;
6. recolheram-se dois fragmentos de lápides;
7. apareceram solas de sapatos a desfazerem-se, alguns pregos de caixões (Fig. 13) e uma dobradiça.

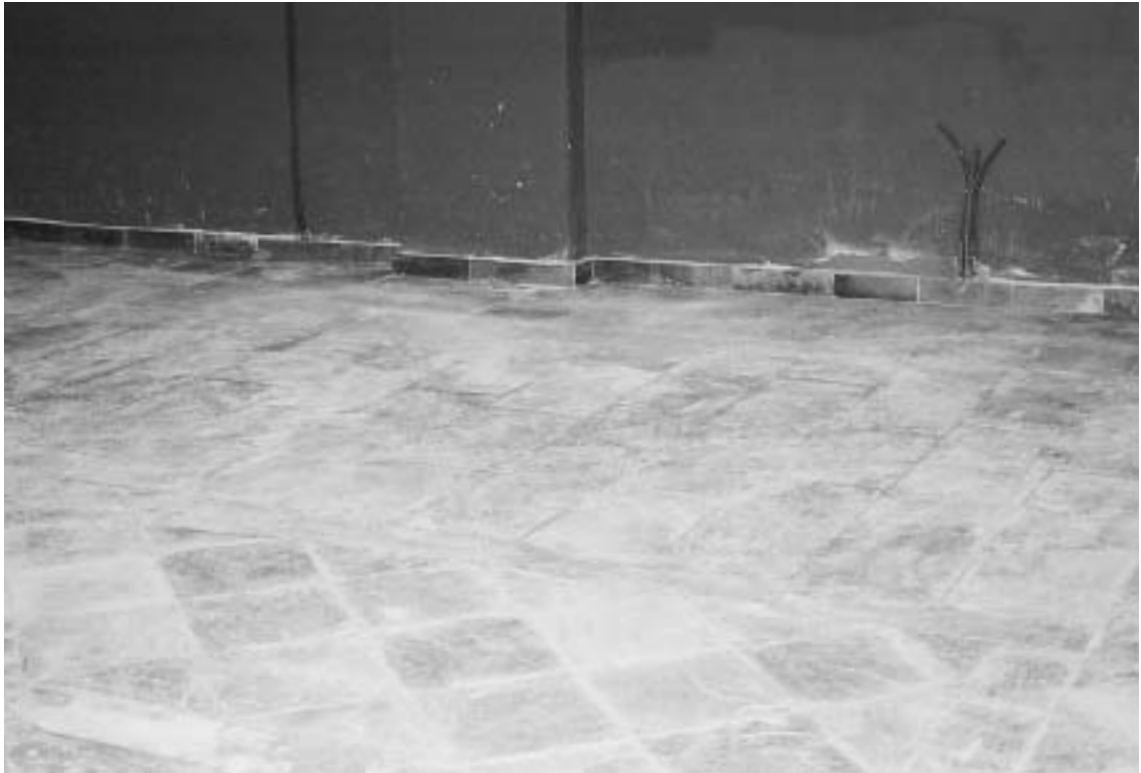
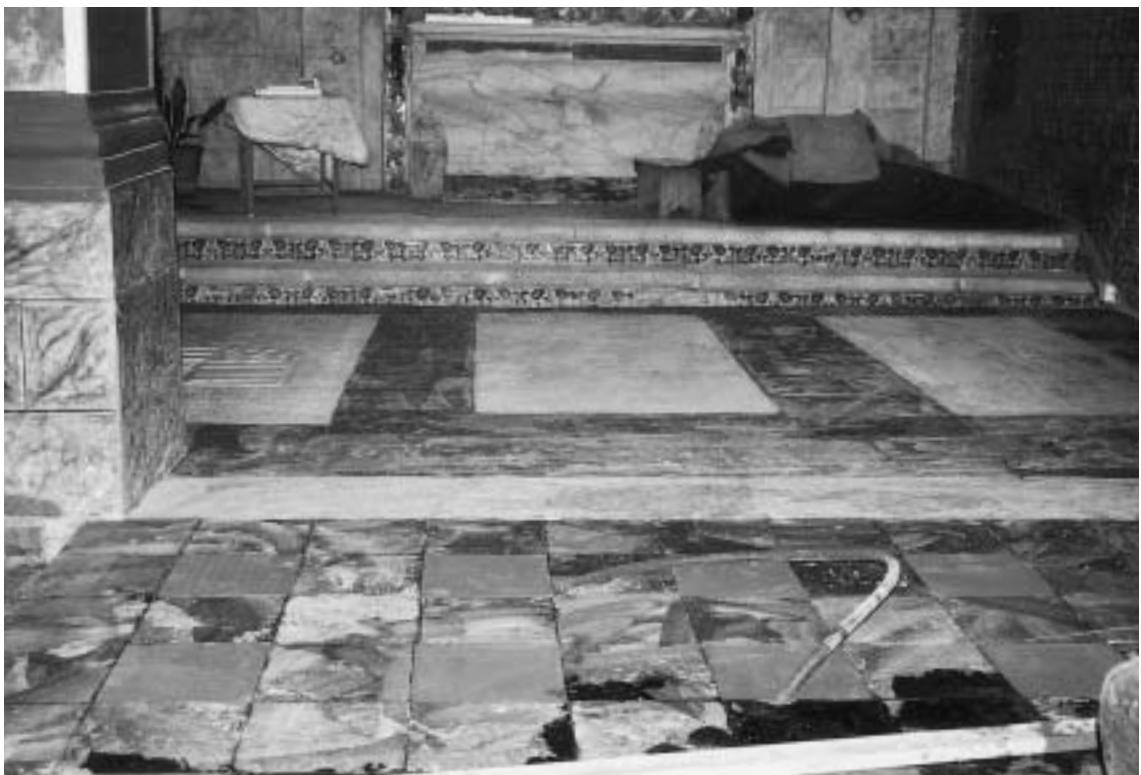
Figs. 16 e 17 Aspecto final do pavimento na nave central e altar principal.

Nesta área procedeu-se a uma substituição do anterior pavimento por um de xisto e ao revestimento das paredes com azulejos brancos, com uma barra igual à existente na capela-mor.
