Cor e esgrafito¹

ESGRAFITOS, ESSES DESCONHECIDOS!

O ESGRAFITO NO ALENTEJO: ALGUNS CASOS NOTÁVEIS E BREVE PANORAMA SOBRE A SUA TÉCNICA E CORES

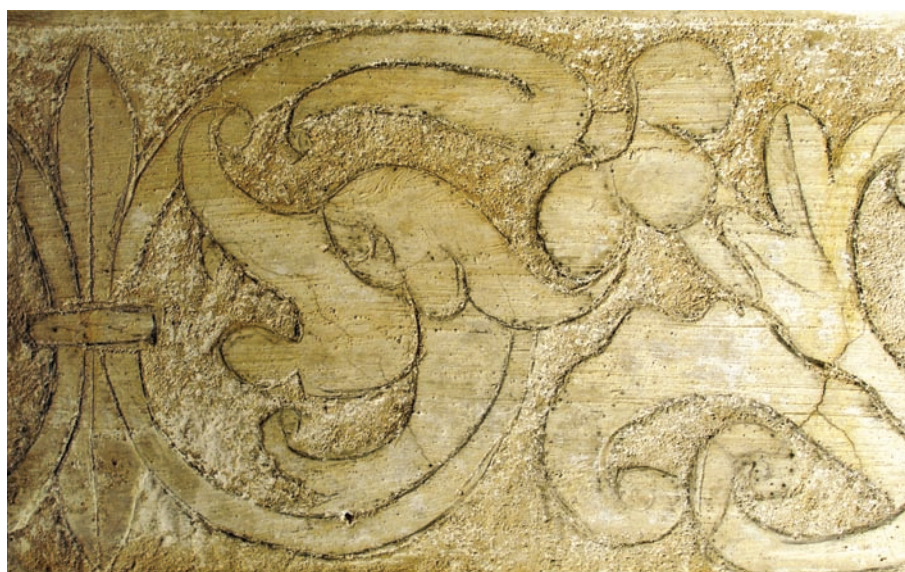
Fig. 1 - Igreja de Nossa Senhora da Assunção, antiga Sé de Elvas

Numa pequena divisão, junto ao coro alto da Igreja de Nossa Senhora da Assunção, antiga Sé de Elvas, existe uma decoração renascentista

esgrafitada, onde é possível observar um curioso contorno mais escuro das figuras. Conjuntamente com este risco surge um ponteadado escuro nos limites do desenho. Numa primeira análise podíamos interpretar como uma obra não terminada, onde é visível, sobre a decoração, o ponteadado

ado resultante da transferência do desenho do ornato para a superfície, pelo processo de estresido. No entanto, numa observação mais atenta, verificamos que estes riscos mais escuros enfatizam todo o desenho do ornato, dando mais relevo e contraste ao esgrafito, cuja diferença,

neste caso, entre o plano de fundo e o de superfície é muito reduzida. Este facto permite-nos levantar a hipótese de que este contorno escuro seja uma opção técnica e estilística, análoga aos exemplos observados em Mondovì, Piemonte, representativos das descrições de Vasari (fig. 1).

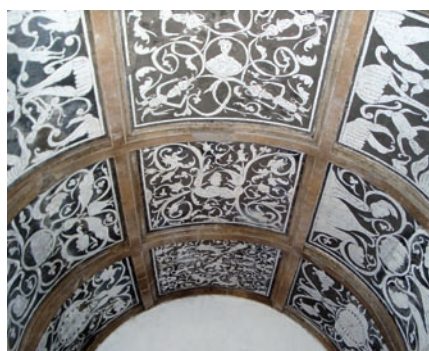
Fig. 2 - Igreja de S. João Baptista, Amieira

Na Igreja de S. João Baptista, junto ao Castelo, na Amieira, é visível um notável revestimento, no tecto em abóbada, em esgrafito a branco e negro, de estilo maneirista e inspirado em modelos eruditos. Nestes esgrafitos, onde os motivos vegetalista predominam, podemos encontrar figuras antropomórficas e animais, que se conjugam, por vezes, em composições complexas, embora, mantenham um certo aspecto ingénuo⁴. As semelhanças entre os esgrafitos da Amieira e os da Matriz do Crato são evidentes: a mesma hierarquia do espaço e modo de distribuição iconográfica, a cor branca e negra da decoração e a existência de figuras idênticas (fig. 2).

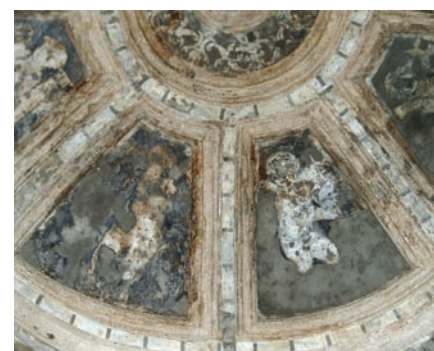
Fig. 3 - Palácio Ducal, Vila Viçosa

O ambiente cultural e artístico difundido pelo Paço Ducal, em Vila Viçosa, durante o século XVII e XVIII pode justificar a qualidade artística e técnica do esgrafitos renascentista que decoram um pequeno templete existente nos jardins do Palácio. A cúpula da pequena construção está dividida em duas linhas de caixotões dispostos em círculo, decorados com esgrafitos onde surgem figuras simétricas de perfil e anjos com atributos. Cromaticamente toda a composição clássica tem uma intencionalidade. Os esgrafitos no interior dos caixotões foram realizados a branco e preto: a argamassa de fundo de cor escura e o motivo decorativo a branco. As paredes rebocadas, fingendo alvenaria aparelhada, mantêm a argamassa de cor de areia. Emoldurando um óculo na parede, aparece um esgrafito de motivo vegetalista de fundo avermelhado. Esta intencionalidade associada à qualidade técnica de execução e ao programa iconográfico e comunicacional faz deste caso um exemplo de referência (fig. 3).

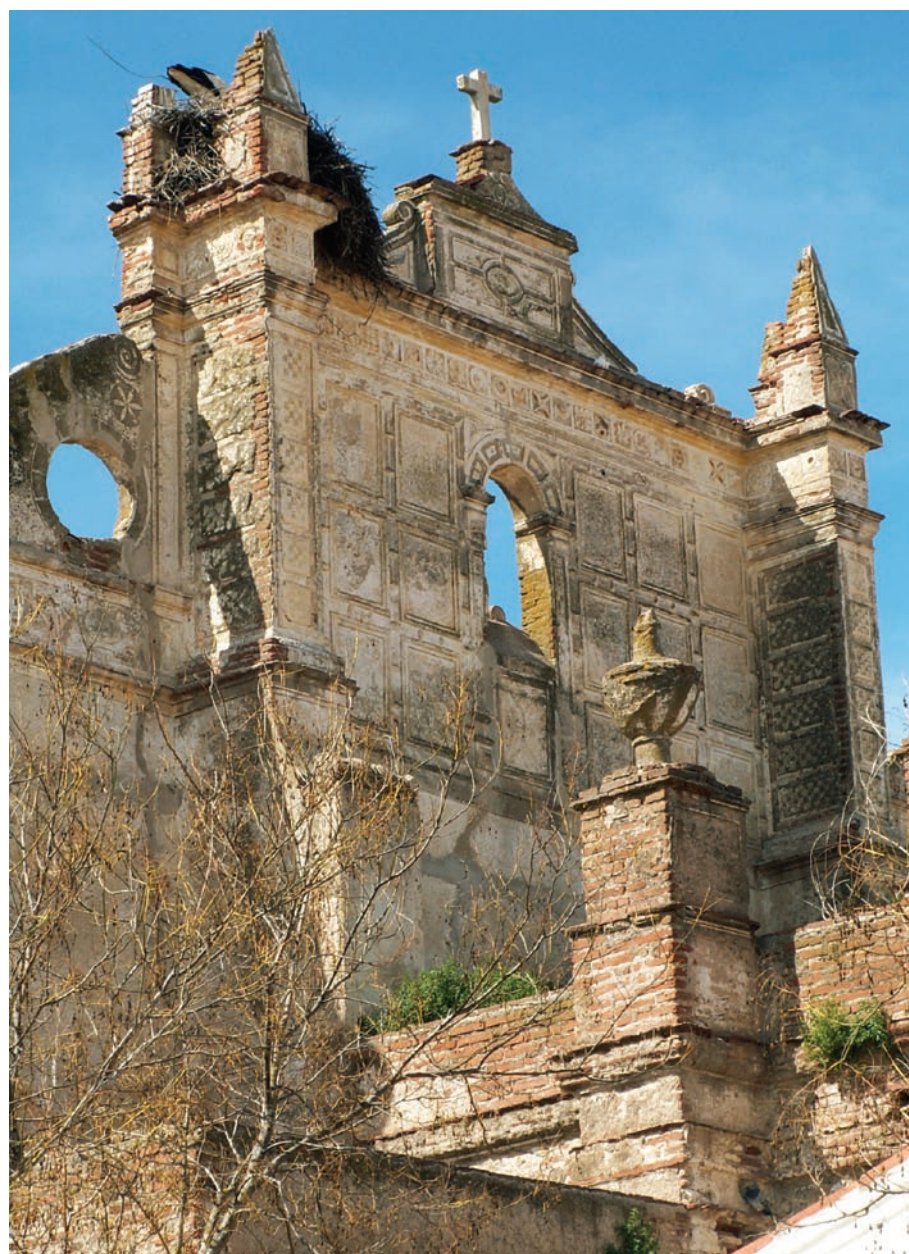
Fig. 4 - Igreja Matriz de Safara, Moura

Um outro caso digno de referência é a decoração dos alçados da Igreja Matriz de Safara, em Moura, onde os esgrafitos surgem a par com trabalhos de estuque e de massa. A igreja tardo-quinhentista é um excelente exemplo da arquitectura erudita maneirista do Alentejo, cujo léxico transparece com clareza quer no traçado arquitectónico (que obedece ao modelo da igreja-salão) quer na excelente carga ornamental realizada, em argamassa de cal, com excepcional mestria. Os esgrafitos e os estucos (ornatos em massa e em relevo) surgem em composições a branco e areia com pequenos apontamentos a preto (com argamassa de cor negra), o que torna esta decoração ainda mais extraordinária pela utilização de mais do que duas cores. A dimensão do monumento, a extensão da decoração, a excelente qualidade técnica de execução, assim como o facto de que a decoração deste monumento mantém a sua superfície original (isto é não está coberta de cal e/ou tintas) confirmam a necessidade de um projecto de conservação e a implementação urgente de medidas de protecção especiais (fig. 4).

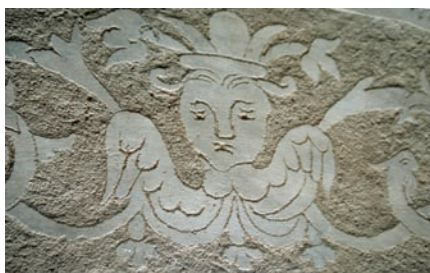
Fig. 5 - Igreja do Espírito Santo, Arronches

Por último gostaríamos de apresentar um invulgar caso de esgrafitos existente em Arronches, na Igreja do Espírito Santo, e que está a ser objecto de uma intervenção de conservação. A decoração esgrafitada, a branco e areia, reveste a totalidade das paredes, com motivos vegetalistas e de grotescos, traduzindo uma clara filiação renascentista com qualidade de execução. A singularidade deste caso deve-se, não só ao facto da decoração esgrafitada ultrapassar o apontamento decorativo e se estender a toda a superfície interior, sendo relativamente fácil de perceber a coerência

de todo o programa decorativo, mas também, a utilização do esgrafito na decoração e simulação de pilastras e colunas, fazem este caso um singular exemplar da técnica de esgrafitar digno de classificação. Embora este espaço tenha sofrido inúmeras alterações decorativas e de utilização, o razoável estado de conservação dos esgrafitos, permite-nos, com alguma certeza, afirmar que só seria possível com a utilização de uma técnica decorativa já muito testada (fig. 5).

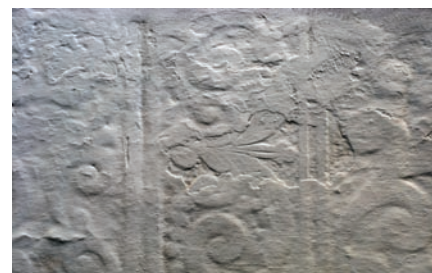
Fig. 6 - Convento de S. Francisco, Almodôvar

Apesar das vicissitudes deste tipo de revestimento que, por natureza, funciona como uma camada sacrificial e portanto ciclicamente renovável, uma das principais conclusões da pesquisa por nós realizada traduz-se na dificuldade em encontrar um esgrafito exterior que não tenha sido pintado, isto é, que mantenha o seu aspecto e apresentação original (fig. 6).

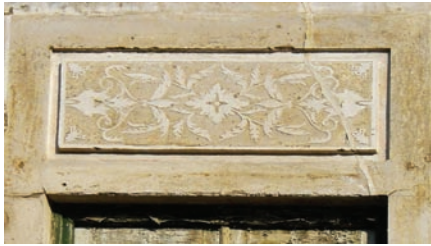
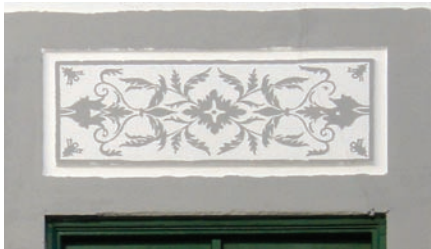
Fig. 7 - Rua 5 de Outubro, Évora - antes

Fig. 8 - Rua 5 de Outubro, Évora - depois

Muitas destas acções de renovação e repintura deturpam e invertem a imagem do esgrafito (ora invertendo a relação cromática entre o fundo e o ornato, ora alterado significativamente as cores da decoração) com consequências na leitura e linguagem do edifício e/ou na imagem urbana. Este tipo de alterações acrílicas, muitas resultantes de intervenções inexperientes e improvisadas, têm, por exemplo, transformado significativamente a imagem da cidade histórica de Évora, progressivamente homogeneizada em cidade branca rematada a amarelo-ocre/cinzeno, desprezando toda a sua riqueza cromática anterior e as ornamentações originais, mais ou menos ecléticas (feitas de uma profusão de ornatos em massas, de esgrafitos e de fingidos) (figs. 7 e 8).
