VIII CONGRESSO PORTUGUÊS DE SOCIOLOGIA

ÁREA TEMÁTICA: Ambiente e Sociedade [ST]

O MONTE ALENTEJANO NA ENCRUZILHADA DO TEMPO

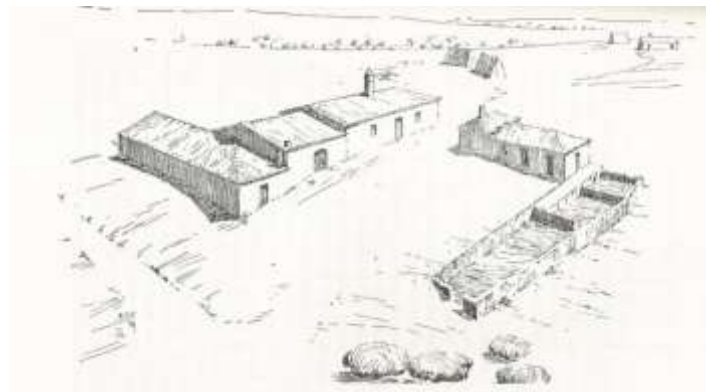
| 1 - Galheiro | 9 - Quarto | 17 - Galinhas chocas |
| 2 - Celeiro para a ração do gado | 10 - Casa da costura | 18 - Porcos de engorda |
| 3 - Celeiro | 11 - Quarto | 19 - Galinheiro |
| 4 - Celeiro | 12 - Cozinha | 20 - Casa da rouparia |
| 5 - Quarto | 13 - Casa de jantar | 21 - Galinheiro antigo |
| 6 - Dispensa | 14 - Cavalariça | 22 - Forno |
| 7 - Arrumos | 15 - Arramada | |
| 8 - Quarto | 16 - Curral | |

Figs. 2 – Planta e perspectiva do Monte da Cascalheira (conc. de Serpa). Outro exemplo de um monte alentejano com uma estrutura diferente do anterior, embora também comum no Alentejo (Oliveira & Galhano, 2000, Des. 89 modificado)

À Arq^a. Pais^a. Leonor Themudo Barata pela modificação das Figuras 1 e 2.

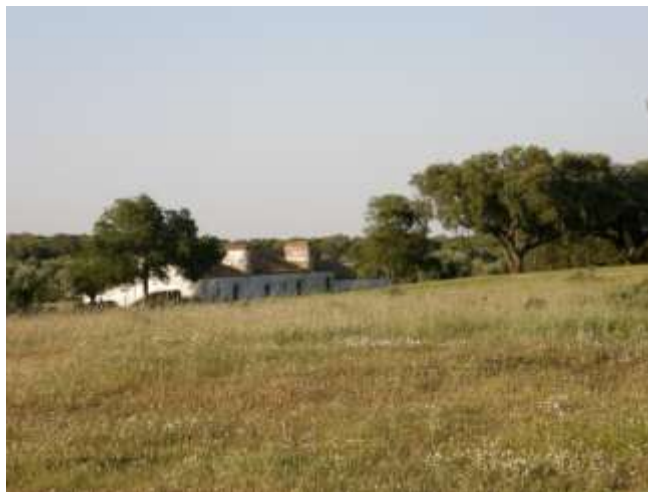
Fig. 3 – Outro exemplo, agora de um monte localizado nos arredores de Évora, um bom exemplo de uma estrutura mais simples e isolada do habitat principal, mas que já perdeu a sua primitiva funcionalidade (casa de trabalhadores rurais). O risco de degradação deste tipo de estruturas é grande (Foto: J. M. de Mascarenhas, 2009).

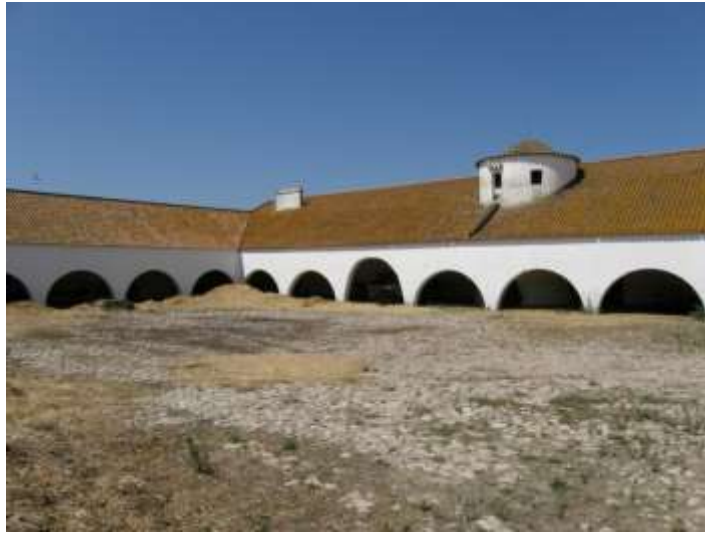
Fig. 5 – Monte da Herdade de Tera (conc. de Pavia): vista de um estábulo da antiga herdade que, tendo perdido a sua funcionalidade tradicional, se prevê a sua conversão em unidade turística hoteleira (Foto: J. M. de Mascarenhas, 2009).

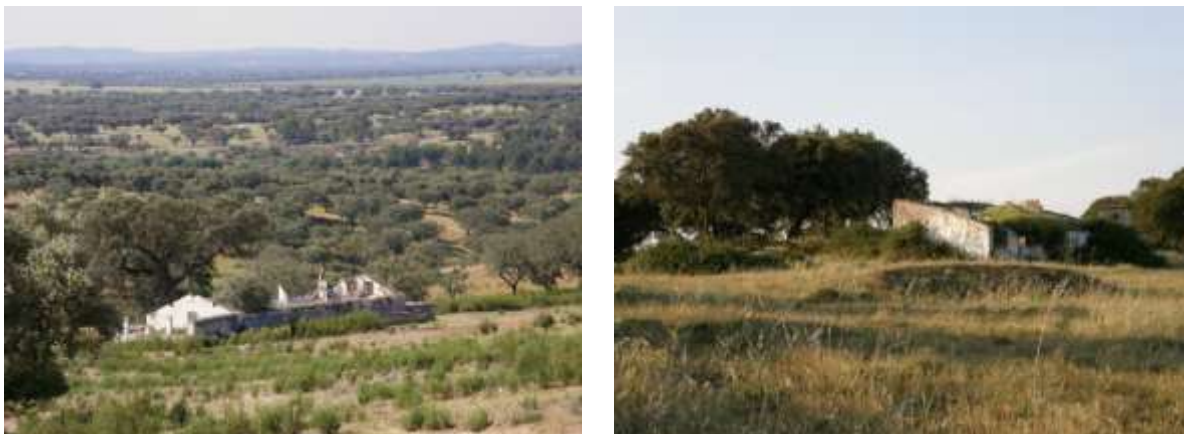
Fig. 6 – Dois montes abandonados e em ruínas: à esquerda, um monte na Herdade de Tera e, à direita, o Monte do Madeira (Foto: J. M. de Mascarenhas, 2009).

entram irremediavelmente em estado de ruína, como se pode observar nos dois exemplos que se apresentam, localizados respectivamente no Monte da Herdade de Tera (Pavia) e no Monte do Madeira (Évora). Estes são exemplos cada vez mais comuns; embora as razões para o estado de degradação de cada monte possa ser específica, uma observação no terreno obriga qualquer interessado a reflectir sobre a necessidade de definição de políticas de protecção e conservação.

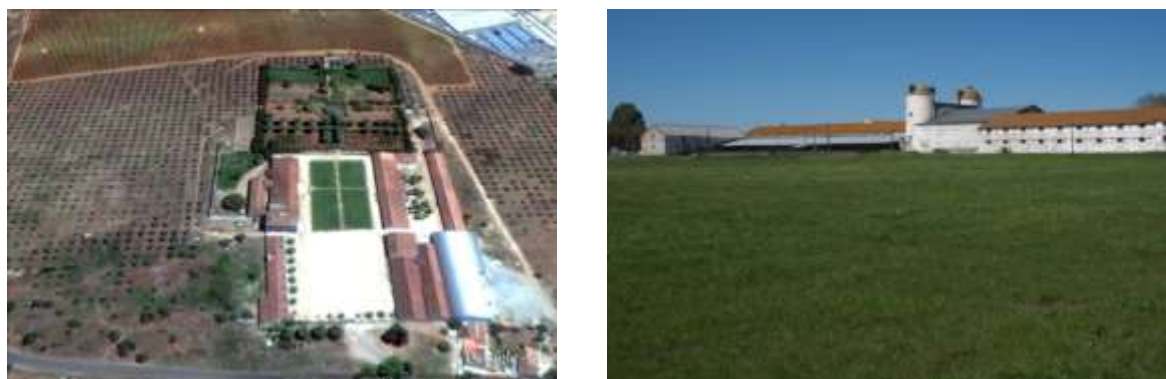
Fig. 7 – Dois exemplos de montes tradicionais, cujos valores estéticos são claramente afectados pela instalação de novas estruturas e equipamentos: à esquerda, na Quinta do Carmo (imagem Google Earth / Digital Globe, 2011), e à direita, na Herdade de Vale de Moura (Foto: J.M. de Mascarenhas, 2014).

O primeiro, já existiria no século XV, tendo sofrido grande ampliação em finais de século XIX / inícios do século XX (Alfacinha, 2014). Em meados dos anos trinta do passado século, foi instalada uma barragem que fornecia água a culturas de arroz e, na actualidade, a culturas de milho. Vários edificios e equipamentos foram sendo instalados à medida das necessidades (culturas de sequeiro e de regadio, pecuária, etc.), como se pode observar na Figura 7, aonde são visíveis silos e outros hangares construídos em meados do século passado. Quanto à Quinta do Carmo, fundada em inícios do século XVIII e cujas obras terminaram em 1756 (Espanca, 1975, p. 105) encontra-se classificada, sendo uma obra prima do património. Em resultado do desenvolvimento da exploração vinícola, uma grande adega com cobertura metálica foi instalada muito próximo dos edificios antigos, como se pode observar na citada figura.

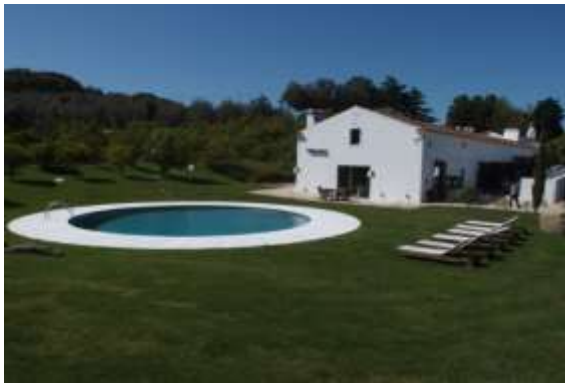
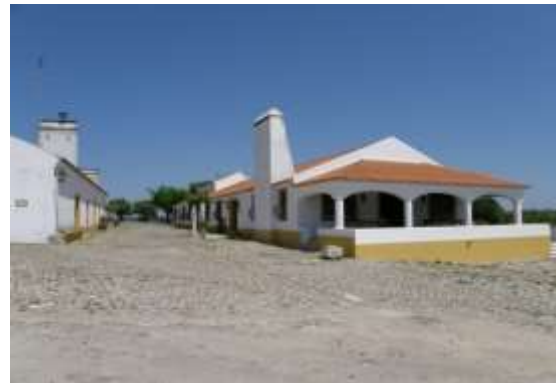
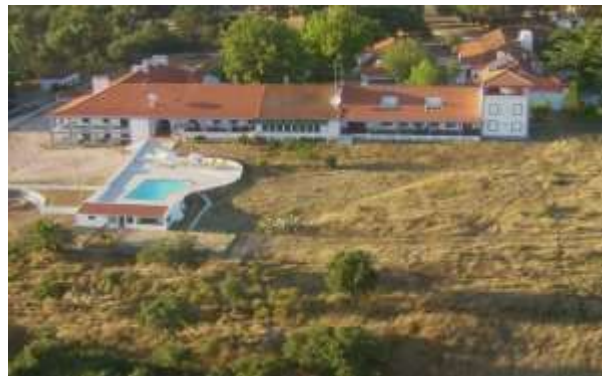
Fig. 8 - Estas três fotografias pretendem realçar os diferentes níveis, maiores ou menores de afectação, da adaptação dos montes a unidades turísticas. Em cima, nos casos da Quinta de Montemuro (Foto: J.M. de Mascarenhas, 2014) e da Quinta do Vale do Poço (Foto: J.M. de Mascarenhas, 2009), os impactos são ligeiros. Tal já não acontece no exemplo de baixo (Monte dos Arneiros) em que se percebem grandes adulterações na forma e volume da primitiva estrutura (Foto: J. Policarpo, 2003).

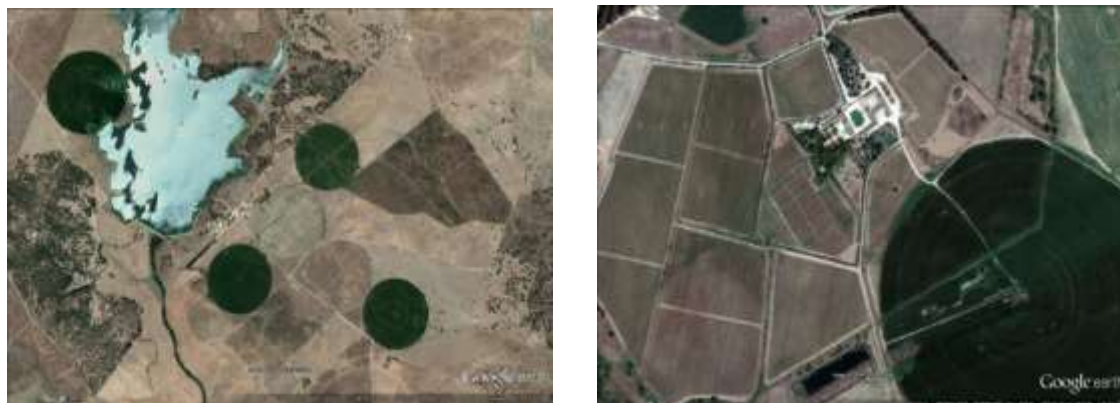
Fig. 9 - Fotografias da Herdade de Vale de Moura (è esquerda) e da Quinta da Amoreira da Torre (à direita), cuja afectação paisagística decorre da transformação do quadro de produção da região (imagens Google Earth / Digital Globe, 2011).

As alterações paisagísticas decorrentes do processo acelerado de estandarização a que actualmente se assiste podem ser várias. Expõem-se, na Figura 9, apenas dois exemplos relativos a situações actuais muito comuns: a Herdade de Vale de Moura (Évora), onde culturas irrigadas por pivot vieram substituir agricultura cerealífera de sequeiro, e a Quinta da Amoreira da Torre (Montemor-o-Novo), já documentada em 1321 e ampliada nos séculos XVII / XVIII, aonde a vinha veio substituir as culturas arvenses tradicionais. Nestes casos, as alterações decorrem da mudança do quadro produtivo da região e da necessidade de adaptação dos montes à nova realidade.

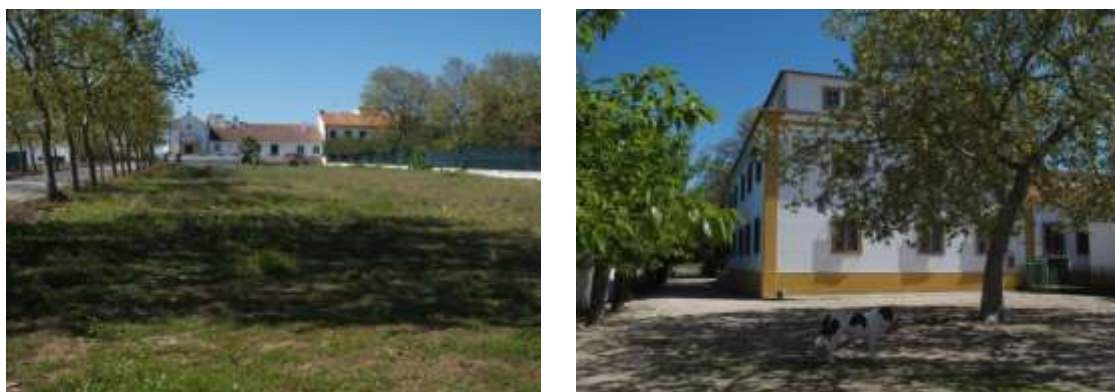
Fig. 10 – Monte da Herdade de Vale de Moura. À esquerda, observa-se, no lado direito, uma divisória de separação de duas fracções resultantes de partilhas, uma delas contendo a alea principal e a capela do antigo monte. À direita, observa-se o antigo casarão senhorial, numa outra fracção (Foto: J.M. de Mascarenhas, 2014).

São conhecidos muitos casos de montes alentejanos e de quintas, em várias regiões do país, em processo de degradação, como resultado de conflitos surgidos aquando dos processos de partilhas, em especial quando os sistemas de tornas tendem, por vários motivos, a ser menos usados. Todavia, há casos em que tais situações se processaram sem grandes conflitos, como na Herdade de Vale de Moura, permitindo que as estruturas construídas não se deteriorassem demasiado. Todavia, com o tempo, será difícil manter os elementos representativos das características funcionais do monte como unidade estruturante. No caso da citada Herdade, a divisão resultante das partilhas levou à instalação de divisórias que acabaram por afectar a coerência da estrutura espacial do anterior monte (Fig. 10).
