O EFEITO DOS SELANTES DE SUPERFÍCIE NA ESTABILIDADE DE COR DAS RESINAS COMPOSTAS

Margarida Marques Ferreira ¹; Inês Caldeira Fernandes ²; Mário Polido ³; Alexandra Pinto ⁴; Ana Cristina Azul ⁵

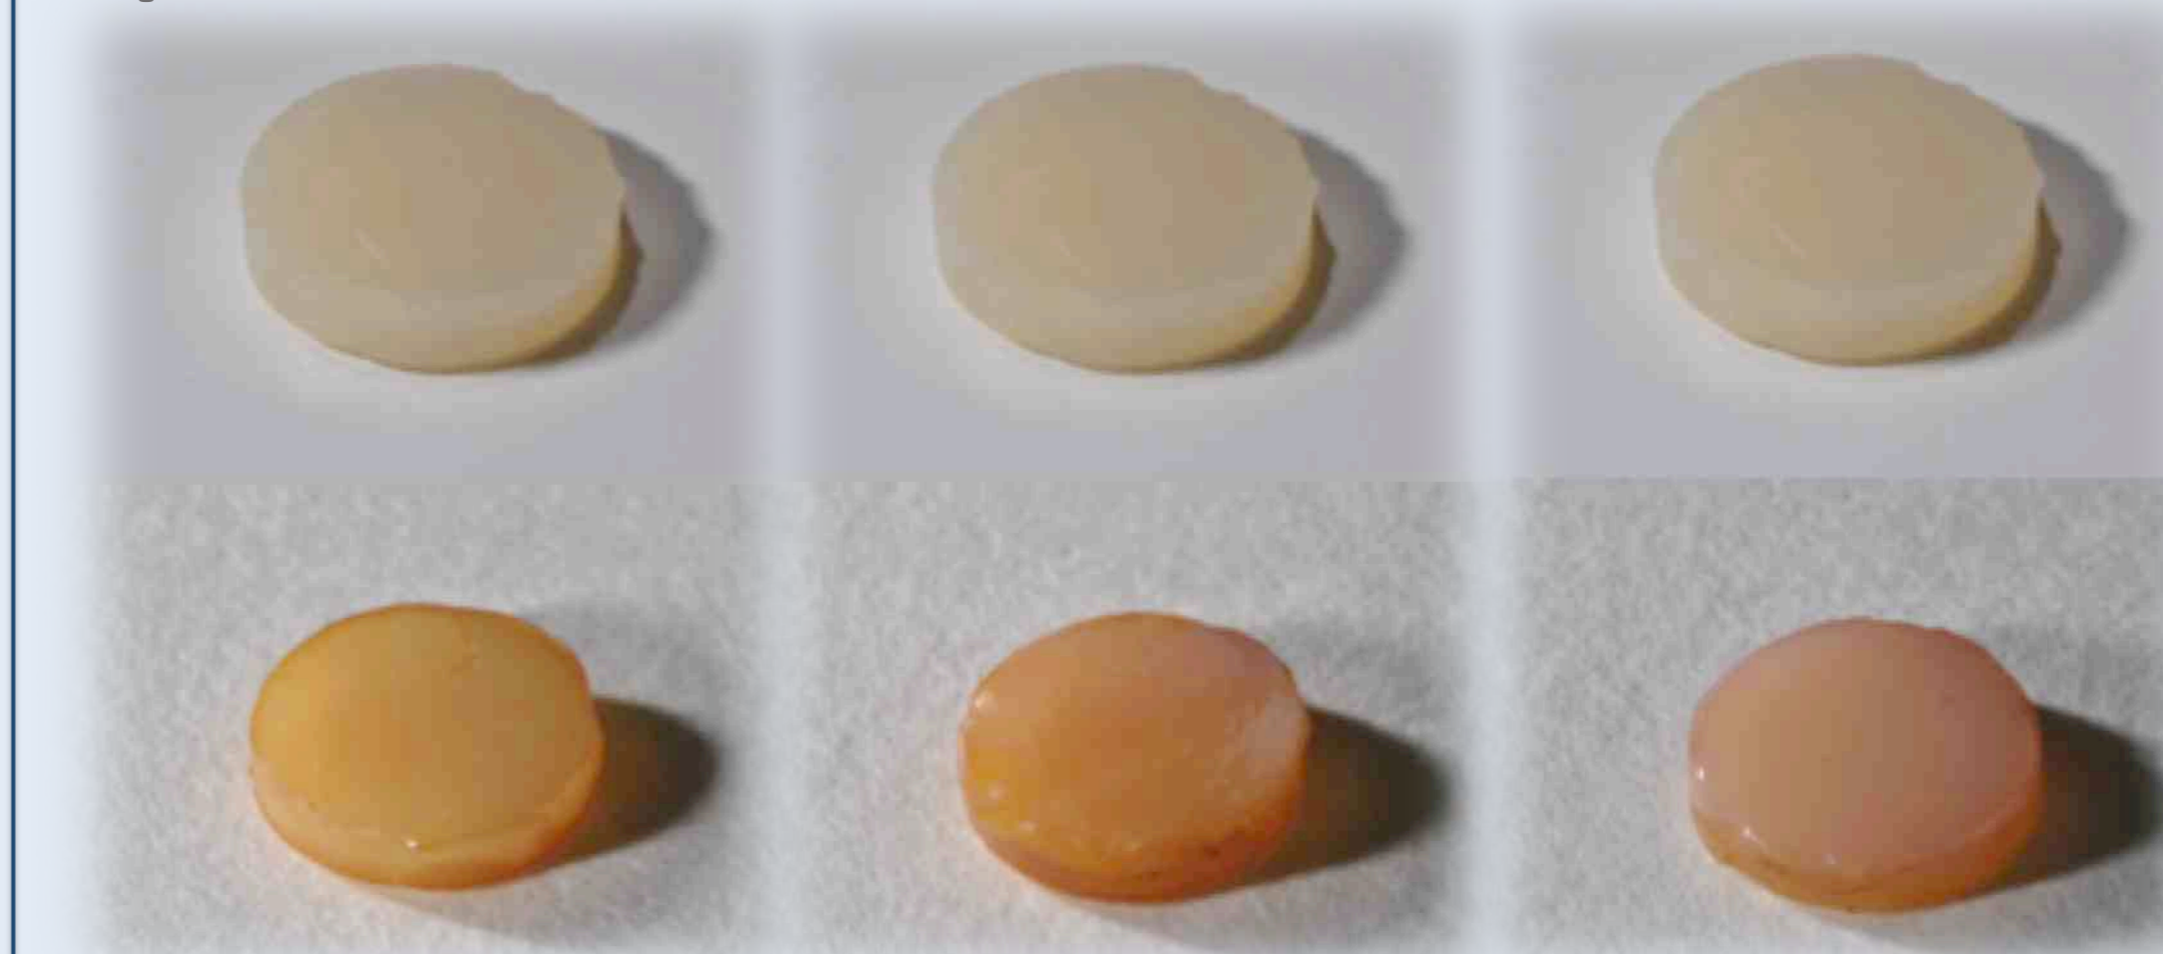
Fig. 7. Alterações de cor após 24h nos grupos selados com *Fortify*TM, *Fortify*TM Plus, *Biscover*TM LV, respectivamente

Resultados: Em todos os grupos selados com *Fortify*TM, *Fortify*TM Plus e *Biscover*TM LV foram detectadas diferenças significativas na variação de cor para os períodos 24 horas e 72 horas de contacto com vinho tinto (Fig. 7 e 8). O grupo que apresentou maior variação de cor foi o *Biscover*TM LV após 72 horas de imersão ($\Delta E=21,30$) (Fig. 11) e o que apresentou menor variação de cor foi o grupo *Fortify*TM após 24 horas de imersão em vinho tinto ($\Delta E=6,28$) (Fig. 9).

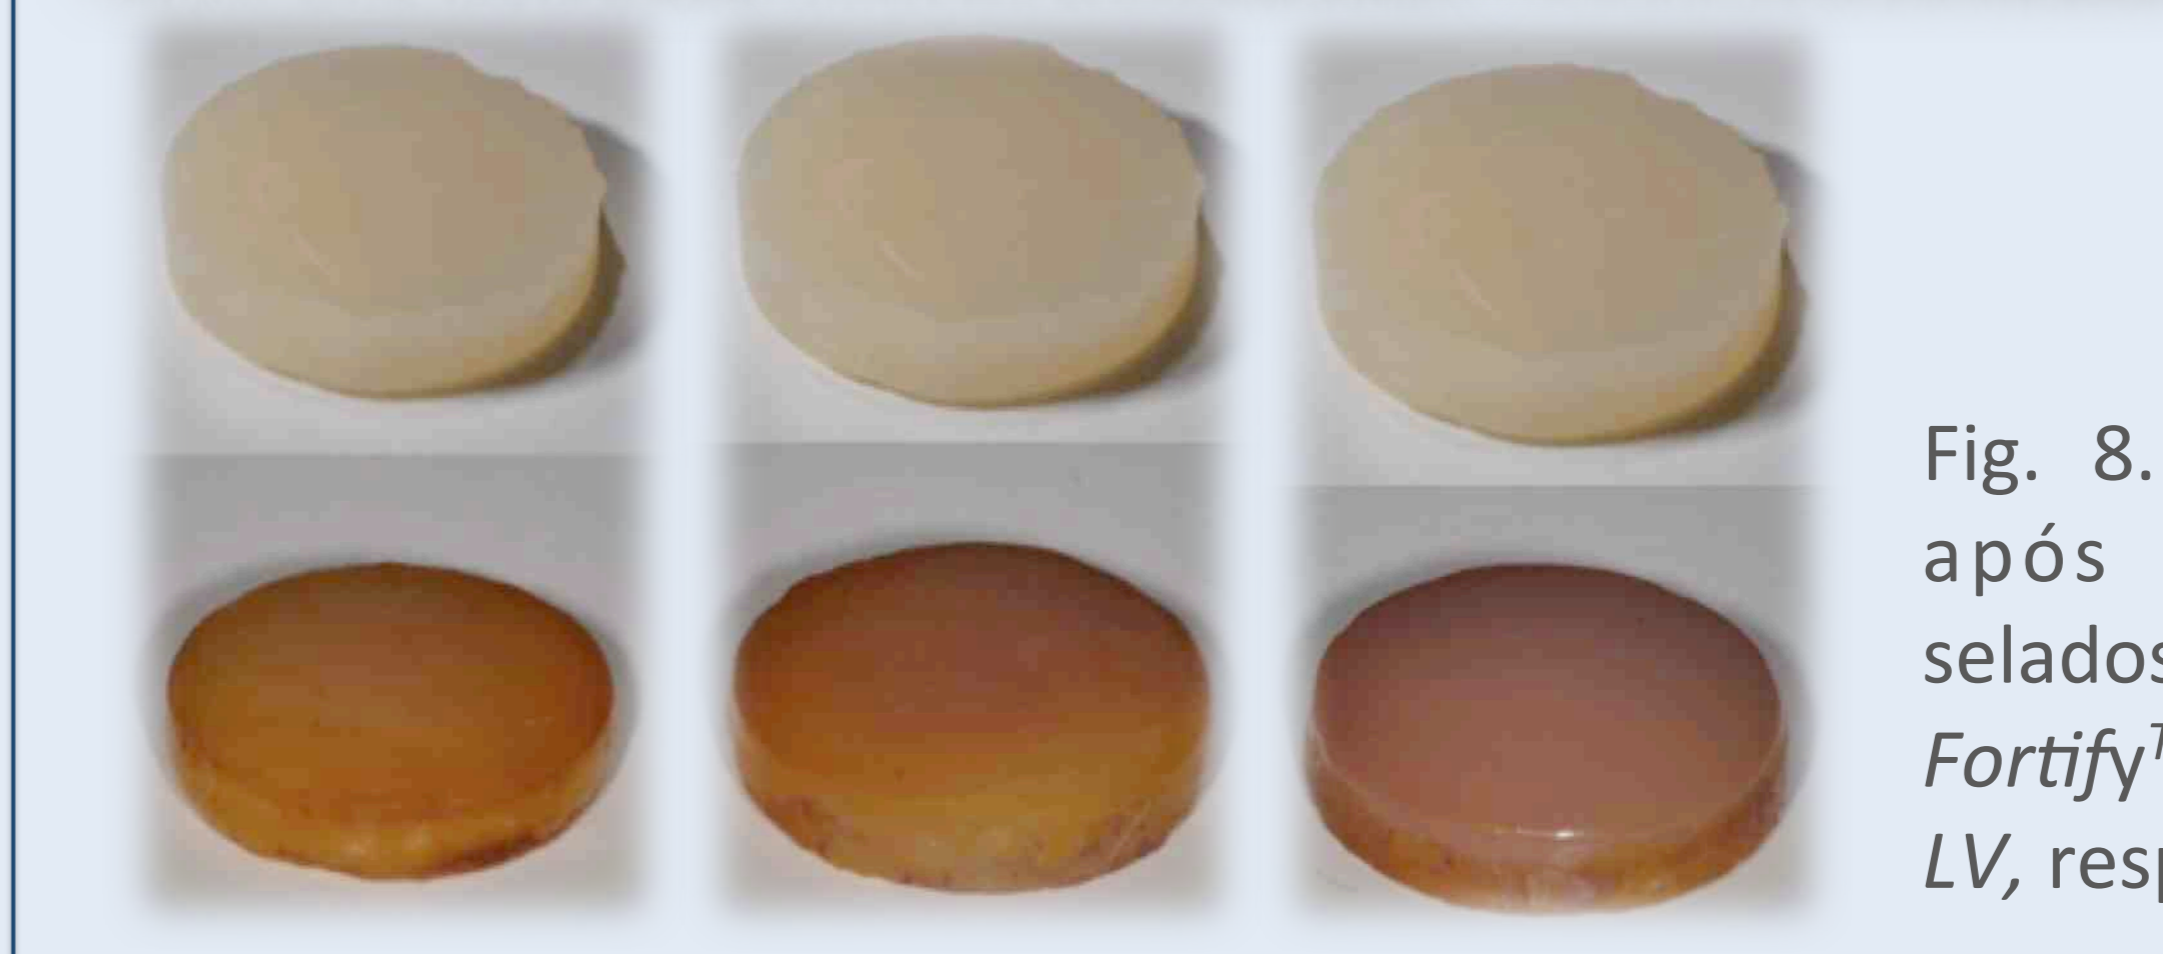
Fig. 8. Alterações de cor após 72h nos grupos selados com *Fortify*TM, *Fortify*TM Plus, *Biscover*TM LV, respectivamente

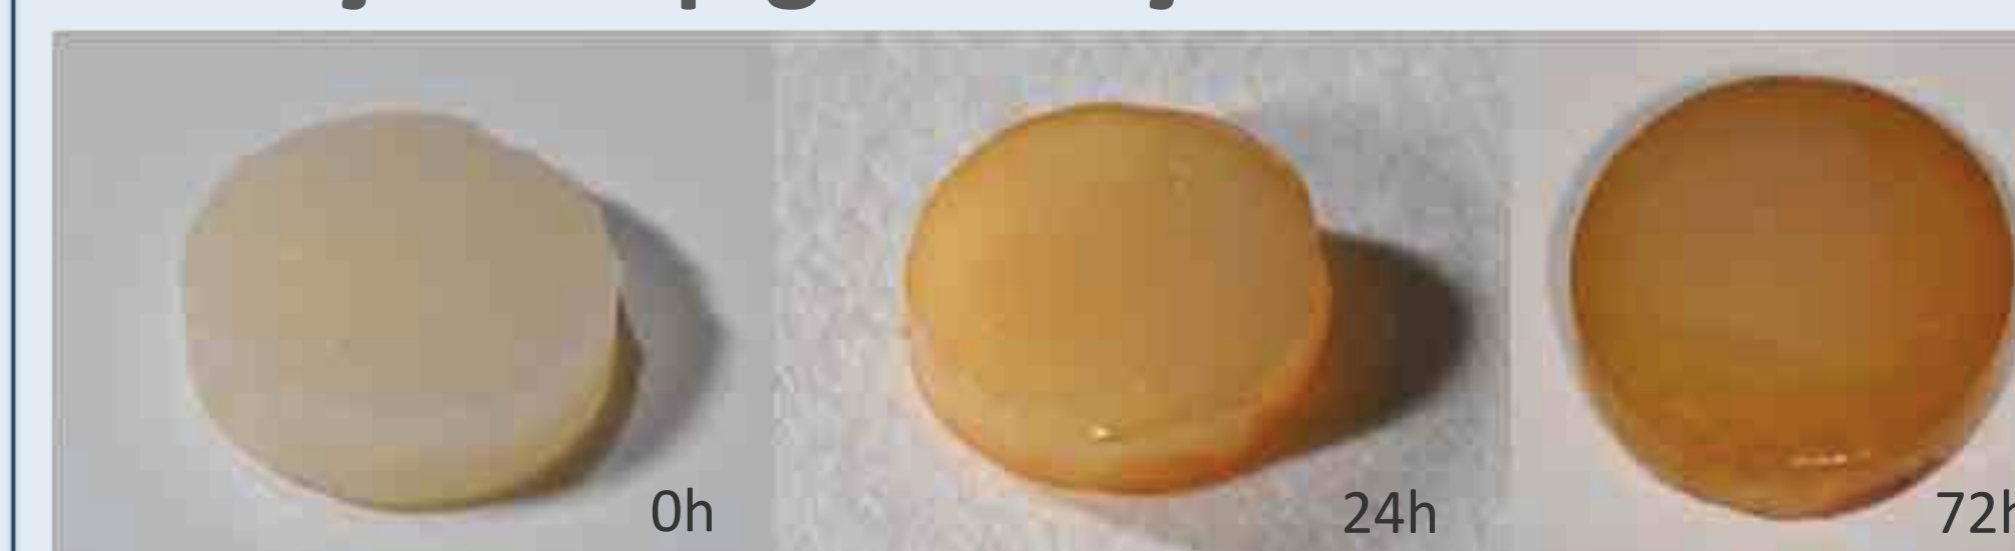
Fig. 9. Selante de Superfície *Fortify*TM

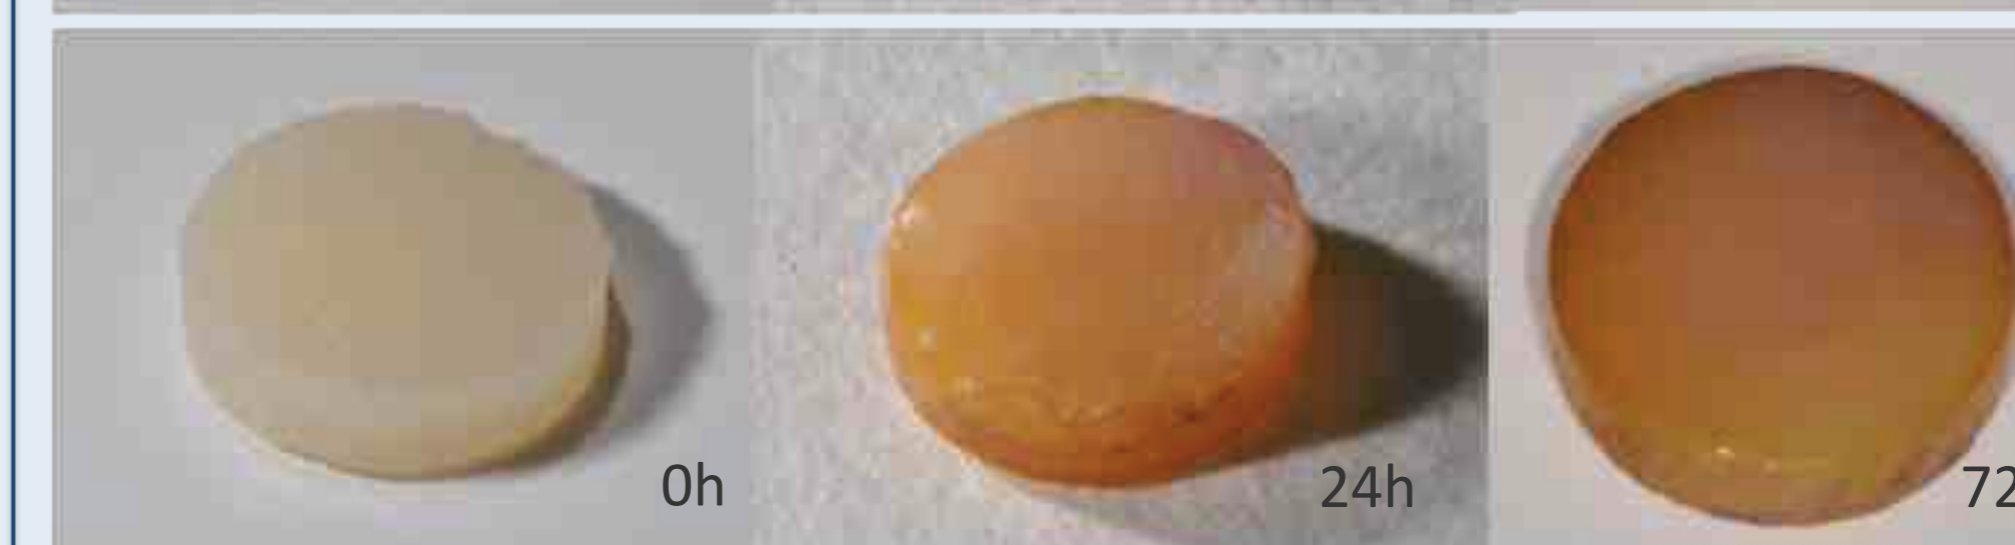
Fig. 10. Selante de Superfície *Fortify*TM Plus

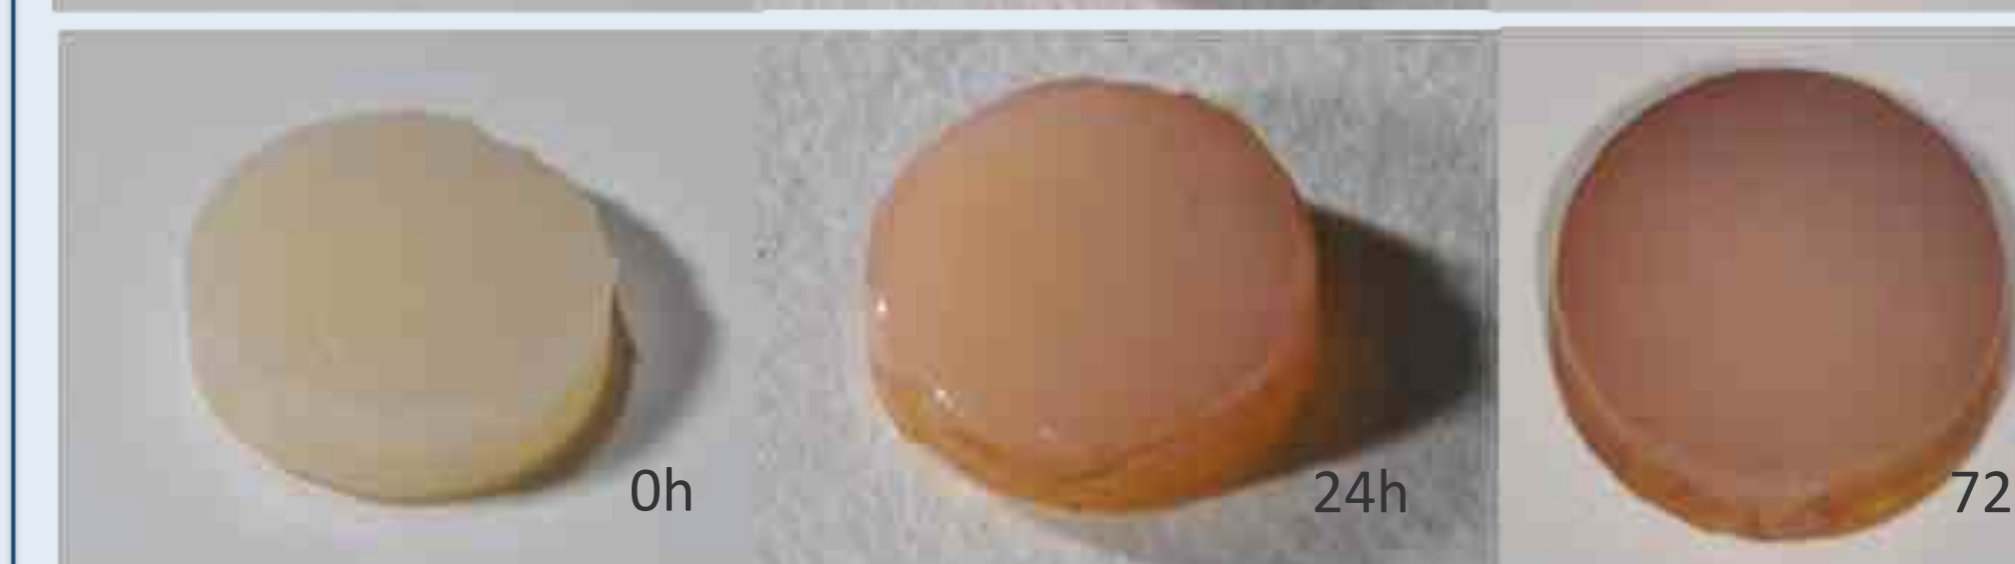
Fig. 11. Selante de Superfície *Biscover*TM LV
