Baropodografia Computorizada

Computed Baropodography

Moisés Henriques⁽¹⁾ | Joana Henriques⁽²⁾ | Jorge Jacinto⁽²⁾

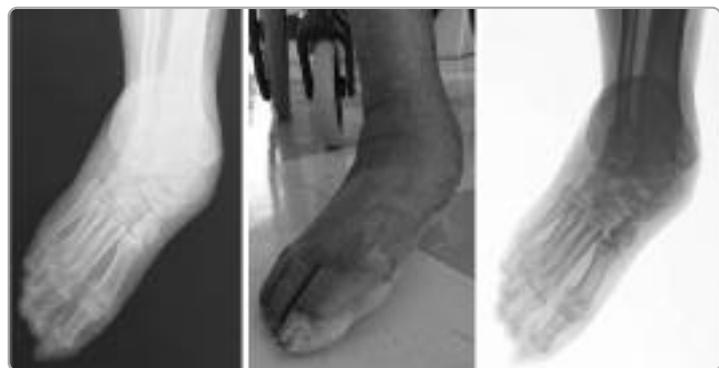
Figura 1 - Visualizações da deformidade do tornozelo/pé direito.

Idoso admitido no Internamento de Medicina Física e de Reabilitação no contexto de *status* pós-acidente vascular cerebral isquémico. O exame objetivo evidenciou deformidade óssea estruturada do tornozelo e do pé direitos decorrente de traumatismo antigo (Fig. 1), a qual não foi alvo de qualquer tipo de intervenção. A avaliação clínica da marcha suscitou dúvidas sobre o risco para lesão dos tecidos moles. A baropodografia computorizada estática revelou diminuição da área de apoio plantar, mas sem evidência de zonas de hiperpressão (Fig. 2). Face ao exposto, não se considerou ser necessário prescrever qualquer produto de apoio nessa data.

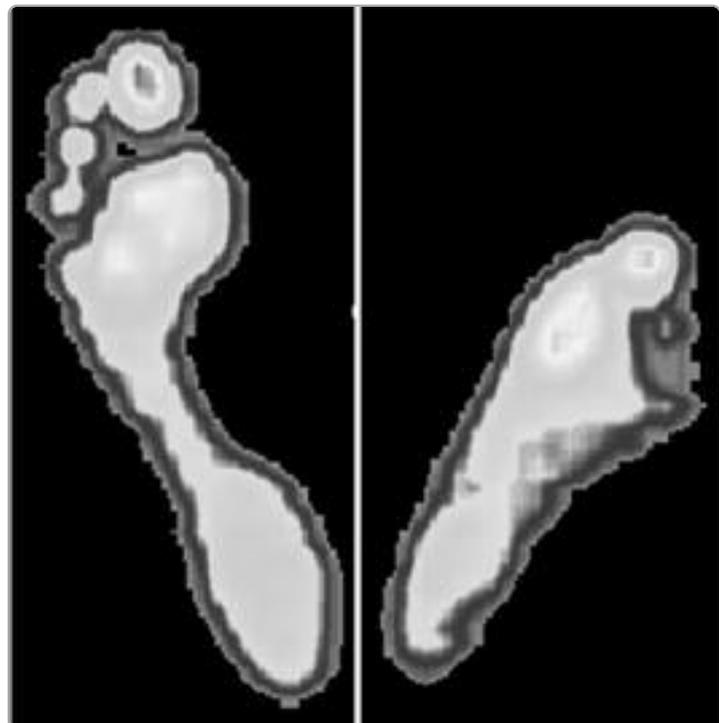
Figura 2 - Baropodografia computorizada estática mostrando assimetria da área de distribuição das pressões plantares.

A baropodografia computorizada estática avalia a distribuição das pressões plantares em cada pé mediante uma plataforma composta por milhares de sensores de pressão. Os dados recolhidos são analisados por um sistema computorizado que disponibiliza uma imagem que espelha a área de contacto com o solo e mostra o perfil de pressões plantares numa escala de cores, identificando áreas de hiperpressão a vermelho.
