AGUA Y SOCIEDAD RURAL EN LOS MONTES DE MÁLAGA: SISTEMAS HIDRÁULICOS EN EL HÁBITAT DISPERSO DEL S. XIX

RAFAEL BLANCO SEPÚLVEDA
M^a LUISA GÓMEZ MORENO

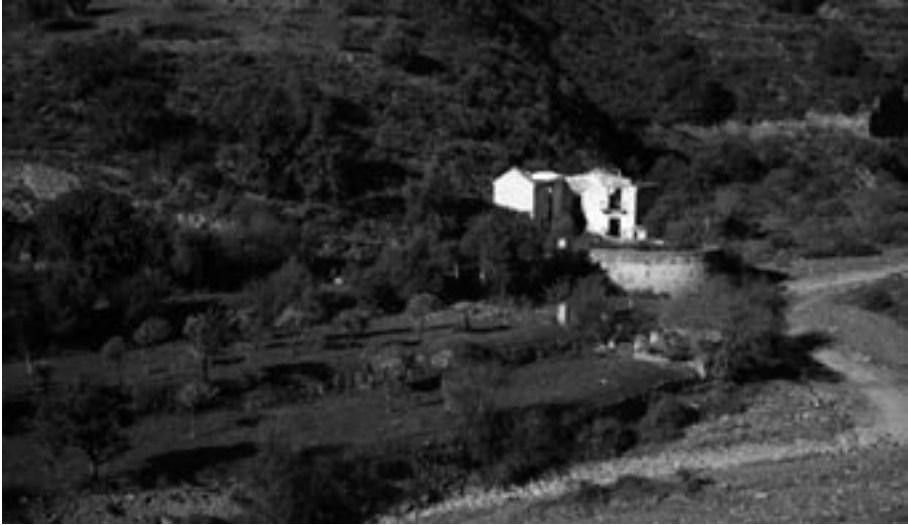
1. Huerta de Molina (P.R. Almendrales). El topónimo «huerta» ha sustituido a la denominación de «lagar» para nombrar a este tipo de construcciones. La importancia del regadío en esta finca, se pone de manifiesto por la presencia de los huertos que se observan en la imagen, situados en la ribera del Ayo. Jaboneros.

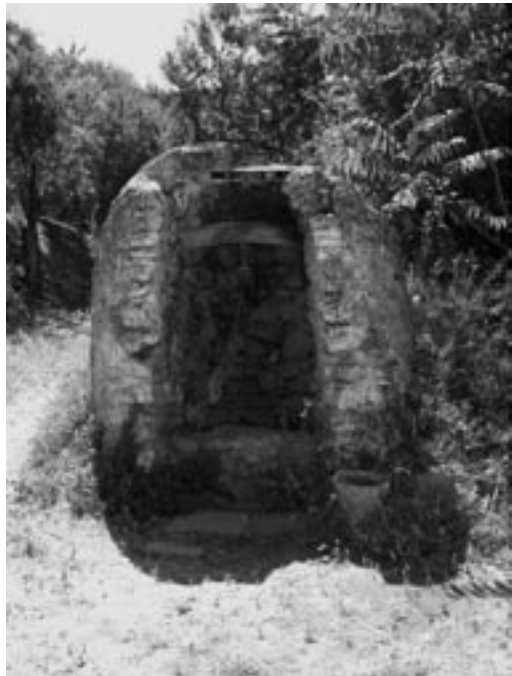
2. Pozo del lagar de Las Breñas (P.R. Cerro del Moro).

La extracción de agua de los acuíferos de los Montes de Málaga se realizó a través de pozos y minas de agua. Comenzando por los pozos (excavaciones verticales del terreno cuyo objetivo es alcanzar las capas de agua subterráneas), en los casos estudiados suelen estar revestidos de mampostería ordinaria y generalmente presentan forma circular (imagen 2), aunque en el caso de pozos asociados a norias de agua éstos normalmente presentan forma elíptica. La extracción del agua se solía hacer de forma manual, aunque también existieron norias de tracción animal. Éstas se localizan en las cuencas bajas de los

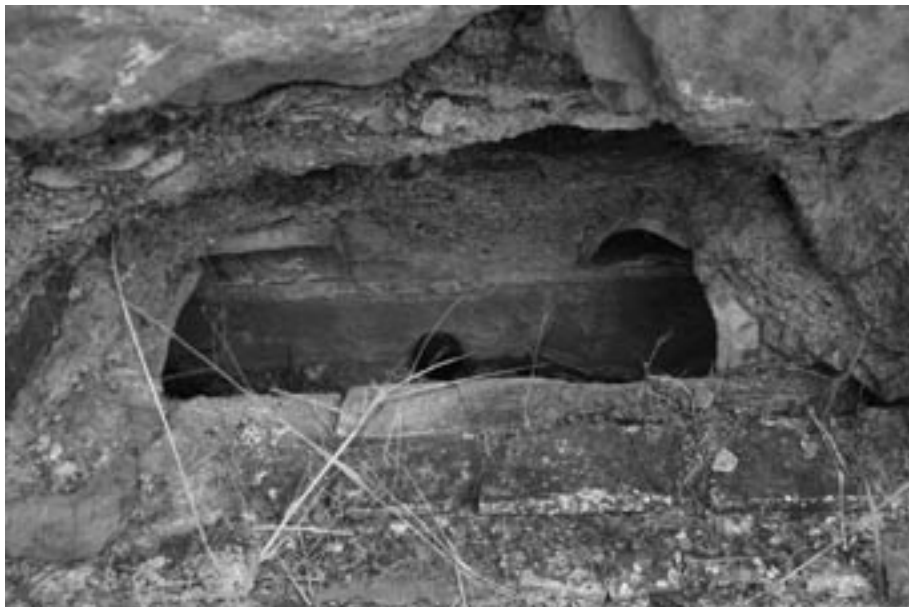
5. Canalización de barro que conducía el agua desde los acuíferos hasta las albercas.
Lagar D. Cristóbal Herrera (P.R. Gálica y San Antón).

El transporte del agua hacia el lagar se realiza mediante dos procedimientos. El primero de ellos y el más rudimentario era mediante el acarreo, bien humano o animal; y el segundo, a través de tuberías de barro que unían los acuíferos alejados con el lagar (imagen 5). En las investigaciones llevadas a cabo por Blanco (1993, 1997) se indica que mediante acarreo se abastecieron los lagares de El Mirlo, Calleja, Pacheco Bajo, Melgarejas, La Africana, Groso, etc. Y mediante tuberías llegaba el agua a los lagares de Torrijos, Linares, Santillana, Godino, Pocopán, D. Timoteo, Moles, Sola, entre otros. Todos ellos, pertenecientes al citado partido rural de Tres Chaperas.

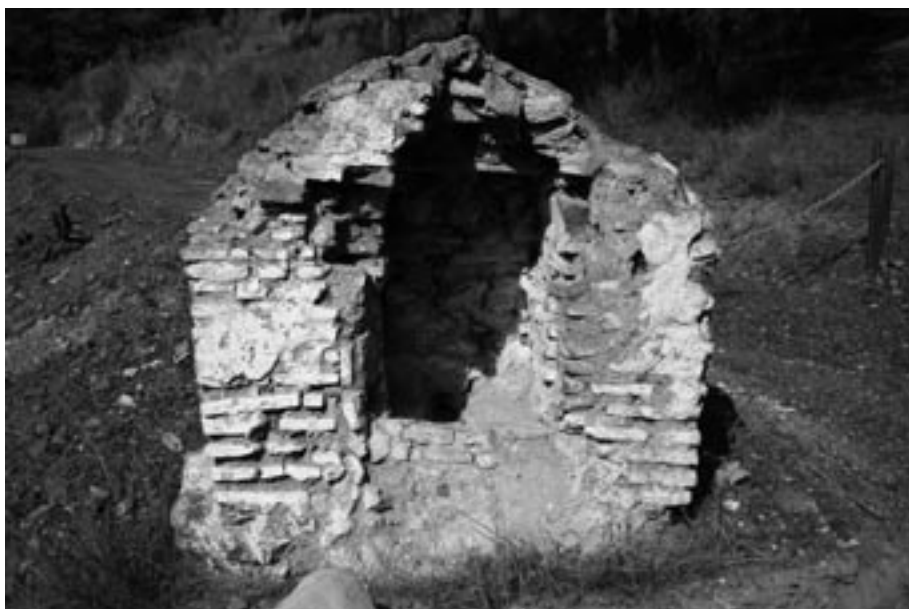
6. Pequeña alcubilla del lagar de El Cerrado Victoria (P.R. Jaboneros).

El tratamiento constructivo de las alcubillas es variado. Las más abundantes son las alcubillas de pequeño tamaño (imagen 6), cuyas funciones serían las que se han señalado anteriormente; sin embargo, también se construyeron alcubillas de mayores dimensiones a las que se dio un tratamiento arquitectónico especial (imagen 7). Fueron construidas con especial esmero, por lo que junto a las funciones anteriores hay que añadir también la decorativa. Todas ellas cuentan además con un poyete recorriendo el interior por lo que se interpreta que pudieron tener también una función de esparcimiento en los tórridos veranos, porque la presencia de agua en el interior refrescaría el ambiente.

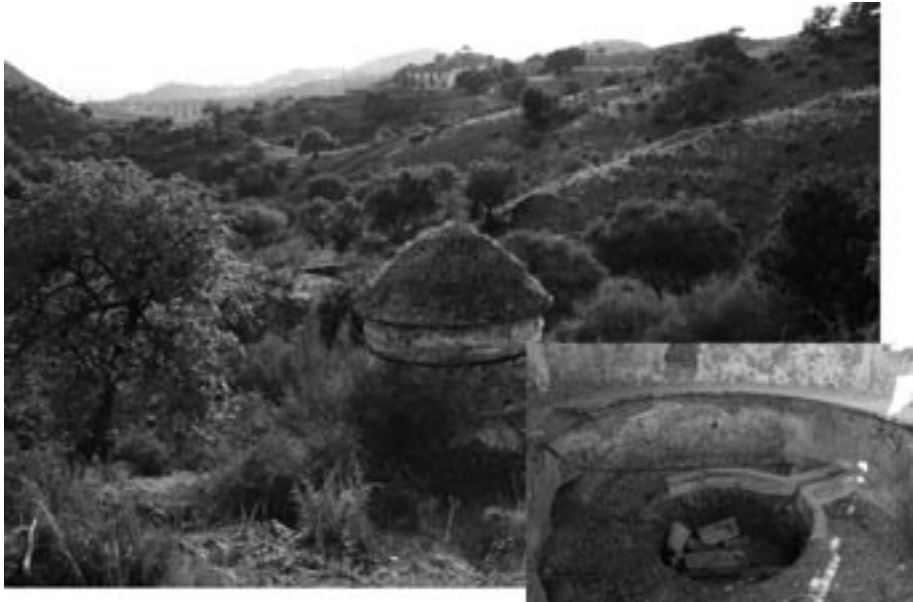
7. Gran alcubilla y vista al fondo del lagar de Almendrales (P.R. Almendrales).
Detalle del interior.

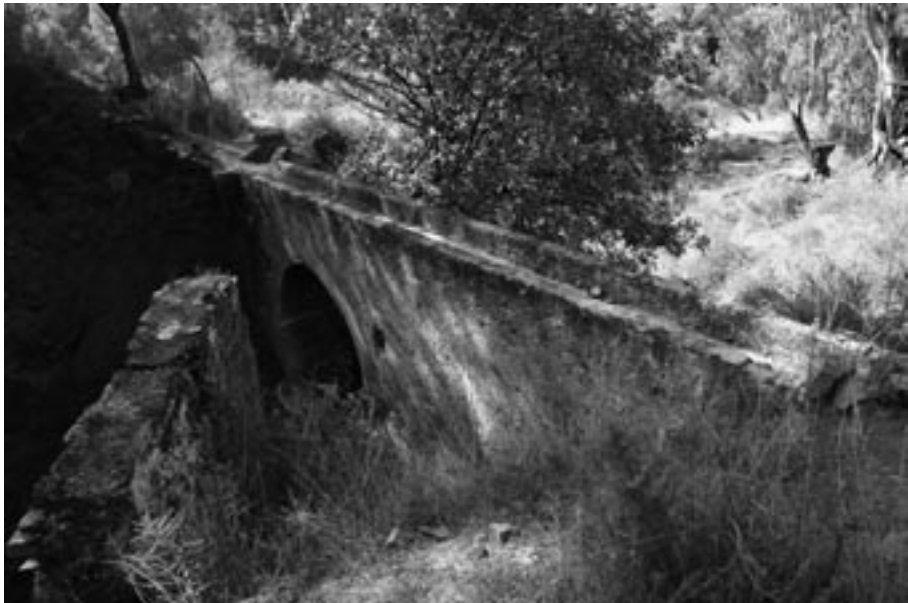
8. Pequeña atarjea de conducción de agua. Lagar de Urbano (P.R. Jaboneros).

Las atarjeas son de muy diverso tamaño, dependiendo de la profundidad y la anchura del arroyo que era necesario salvar. De esta forma, se pueden encontrar pequeñas atarjeas como la del lagar de Urbano (P.R. Jaboneros) (imagen 8) de una sola altura, lo que contrasta con la gran atarjea del lagar de Almendrales, construida en 2 alturas (imagen 9).

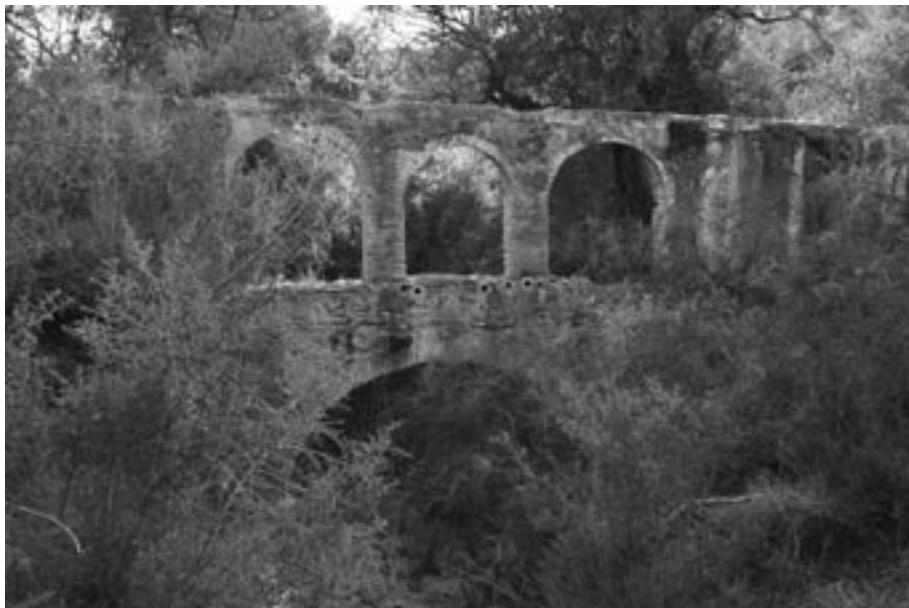
9. Gran atarjea de conducción de agua. Lagar de Almendrales (P.R. Almendrales).

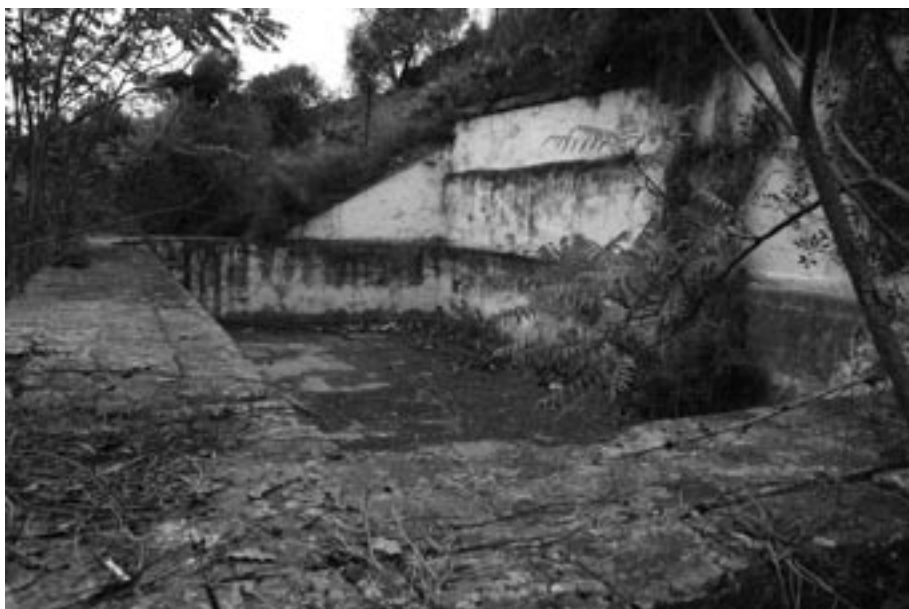
10. Alberca del lagar de San Antonio (P.R. Arroyo de Jaboneros).

Se pueden diferenciar 2 tipologías de albercas en función del sistema de cierre: albercas descubiertas y albercas semicubiertas. Las albercas descubiertas son depósitos construidos en mampostería o con ladrillos tochos, que servían para almacenar agua (imagen 10). Se ha observado que cada lagar solía disponer de una pequeña “red de albercas”, variables en número en función de la importancia de los usos agrícolas en regadío.

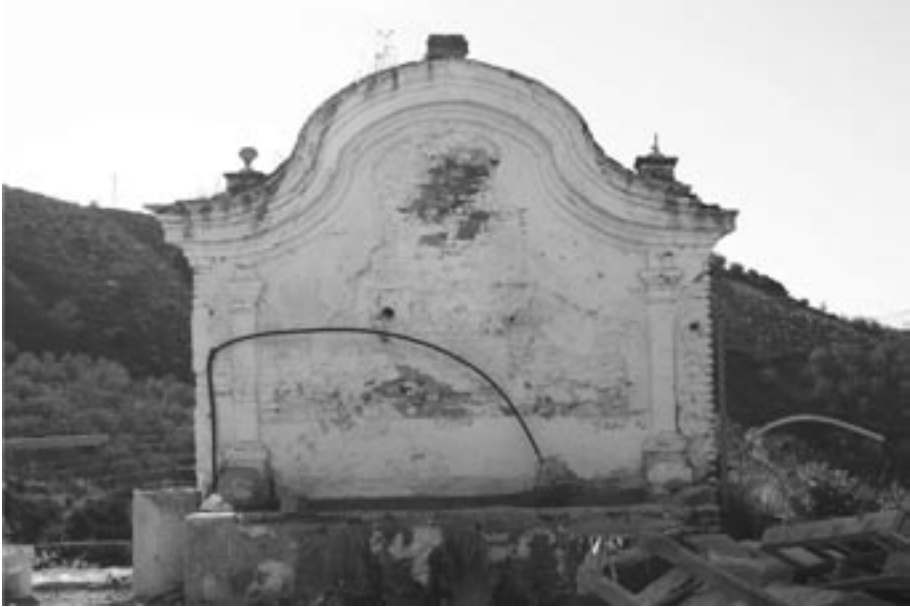
11. Pilar de agua con motivos decorativos. Lagar de Las Parras (P.R. Jaboneros).

Estos depósitos suelen estar construidos en las inmediaciones del lagar y en las cercanías de los huertos. El emplazamiento se elegía con especial esmero para permitir el descenso por gravedad del agua hasta los huertos. Es necesario destacar como muy significativas las albercas que solían construirse en las inmediaciones del ruedo, asociadas a una fuente o pilar de agua, y generalmente frente a la fachada principal del lagar. “Pilar” es el nombre con el que tradicionalmente se denominan las fuentes en los Montes. Estos pilares eran los lugares hasta donde solían conducirse las aguas que procedían de los acuíferos y de aquí pasaban hasta la alberca que generalmente se encuentra en su parte posterior. Los pilares sirvieron de fuentes de agua para aprovisionamiento de las casas y como abrevadero de los animales. Estas pequeñas obras de mampostería y/o ladrillos tochos no estaban exentas de decoración. El pilar del lagar de las Parras (P.R. Jaboneros) presenta un decoración arquitectónica compuesta por pilastras en las esquinas y remate con forma de arcada serliana (imagen 11) (Blanco, 1997).

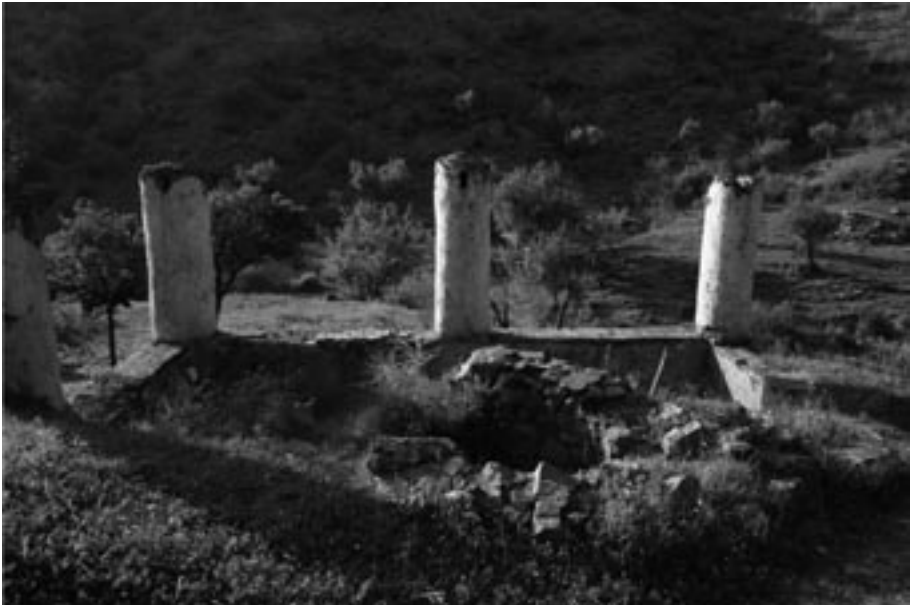
12. Alberca semicubierta del lagar de D. Cristóbal Herrera (P.R. Gálica y San Antón).

Las albercas semicubiertas son extraordinariamente raras. Tan sólo se han localizado en el lagar de D. Cristóbal Herrera (P.R. Gálica y San Antón) cuyo complejo hidráulico se describirá más adelante y en la huerta de Segura (P.R. Almendrales). En la imagen 12 se puede observar una alberca con 4 pilares en las esquinas que sostuvieron un entramado de madera que sirvió para cubrir la alberca. Este sistema permitía reducir la evaporación de agua.
