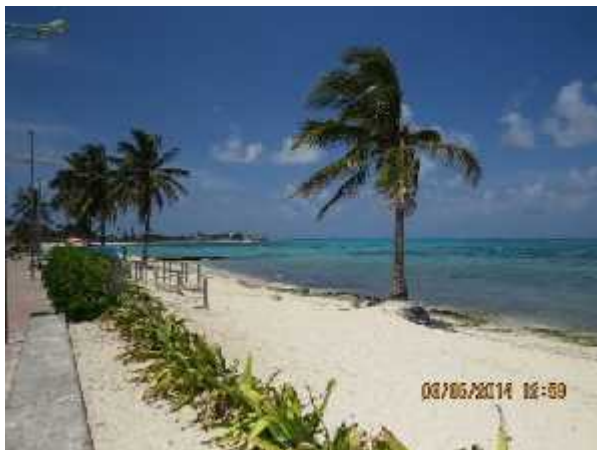
Imagen 2. Estabilización de dunas de arena, San Andrés Isla.

Para el último objetivo se diseñó el método de la Estabilización de dunas de arena y el método Sand motor, como aspecto relevante ambos son métodos no estructurales, en el caso del método de la Estabilización de dunas de arena este mediante las plantaciones se podrán retener las partículas de arena de diámetros pequeños evitando el desplazamiento de esta a otras zonas (Imagen 2).

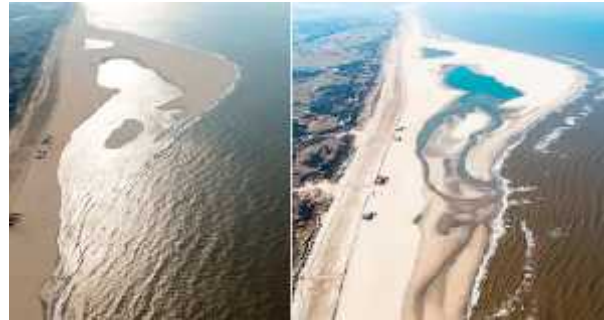
Imagen 3. Vista aérea del método Sand motor, Holanda.

En el caso del método Sand motor se podrá reestablecer el antiguo estado de la playa permitiendo la visita a la playa. Para el desarrollo de este proyecto se han considerado limitaciones como la falta de equipos y tecnología para los estudios, al igual el acceso limitado de la cartografía, estudios de oleaje, transporte de sedimentos, batimetría y la poca profundización en el tema de la erosión costera (Imagen 3).

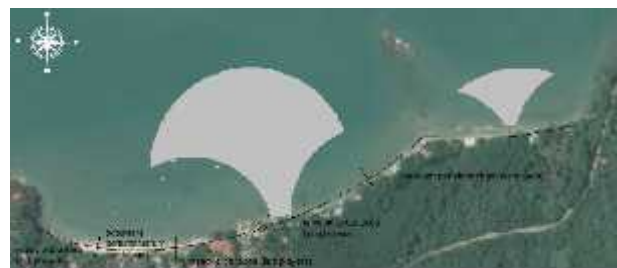
Imagen 4. Diseño de la metodología sand motor y estabilización de dunas de arena.

En la imagen 4, se observa el diseño definitivo de la estrategia a utilizar para controlar la erosión en la playa de South West, la cual es la metodología sand motor y la estabilización de dunas de arena, para este método se requiere dragar arena fina de origen biogénico y terrígeno de la cual está compuesta esta playa, este proceso se realizará primero en la zona Sur y Centro, para la cual cubrirá un área de 5577.96 m² y volumen de 8366.94 m³ aproximadamente de arena, mientras que para la zona Norte el área a ocupar de este segundo proceso es de 975.97 m² con un volumen de 1463.96 m³ de arena aproximadamente. El volumen final a utilizar para este método sería de 9830.9 m³ de arena. Con respecto al área se exportó la imagen de la playa al programa AutoCAD, en el cual se hizo un trazado de cómo sería el esquema final al momento de depositar la arena. Luego se prosiguió a calcular el área de la franja Gris con el comando **AREA**.

Para el cálculo del volumen, se utilizó el área calculada y una altura de 1.5 metros, la cual se asumió para calcular el volumen. La franja gris es donde se va a depositar la arena dragada. El volumen final a utilizar para este método sería de 9830.9 m³ de arena. Este proyecto no contempla programación de obra, maquinaria a utilizar, costo del proyecto, ni medidas de contingencia, solamente el diseño de cómo sería el esquema de la metodología sand motor y la repartición de especies en la zona del método de estabilización de dunas de arena.
