ESTUDOS ARQUEOLÓGICOS DE OEIRAS

Volume 14 • 2006

AS “FERRARIAS DEL REY” EM BARCARENA: RESULTADOS DOS TRABALHOS DE CAMPO REALIZADOS EM 2006

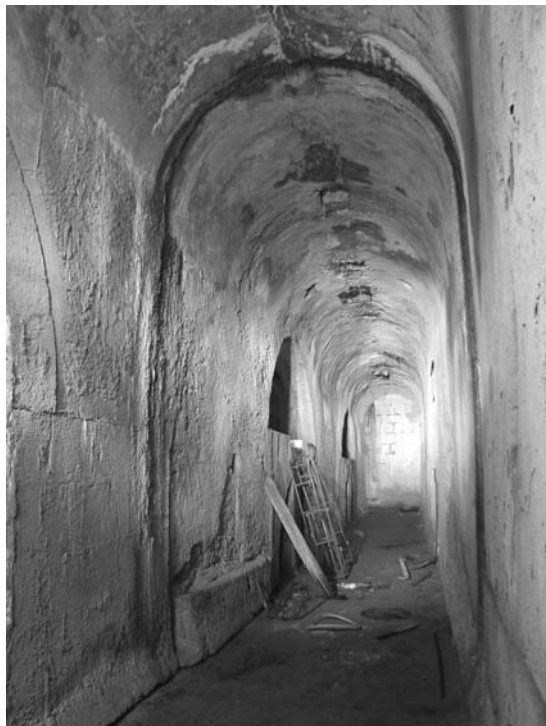
Fig. 1 – Aspecto da galeria das rodas hidráulicas da Fábrica de Cima, aquando do início da intervenção. O troço delimitado pela junta vertical, em primeiro plano, corresponde ao segmento mais antigo atribuído às Ferrarias de Barcarena.

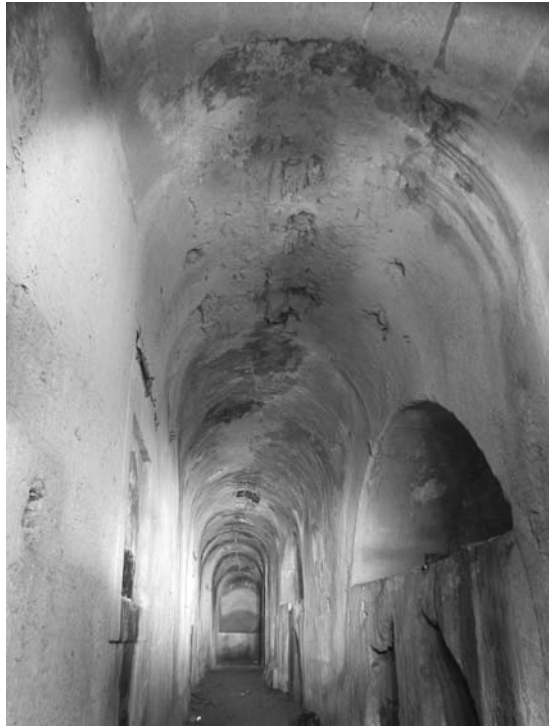
Fig. 2 – A galeria foi ampliada e remodelada, em campanha de obras posterior a 1775, de forma a alojar quatro rodas correspondentes a outros tantos engenhos de pólvora. Esta modificação alterou a estrutura inicial da galeria.

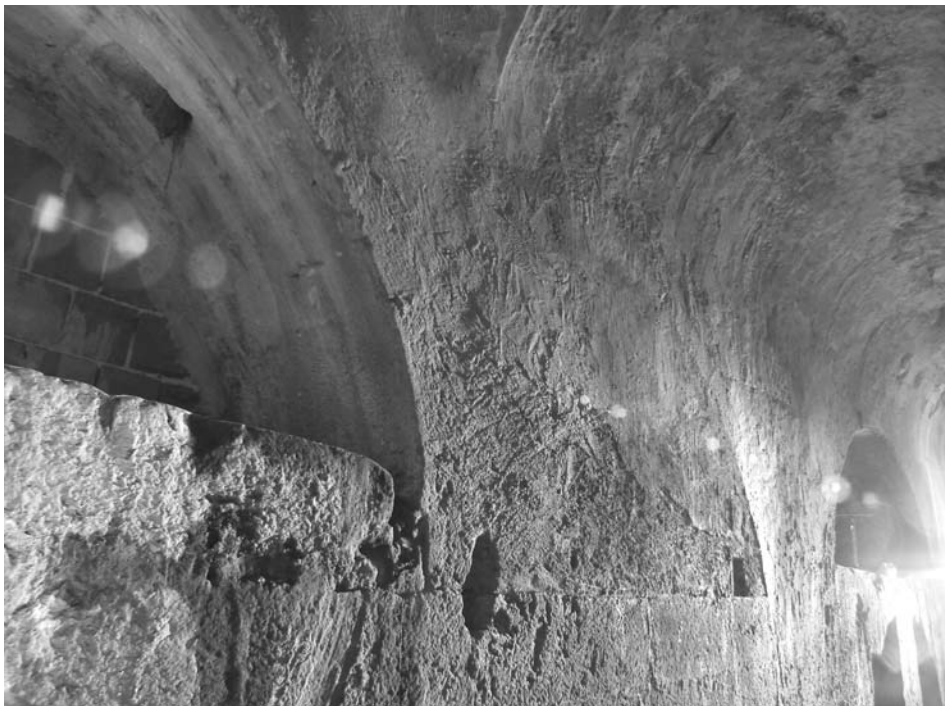
Fig. 3 – A técnica de projecção de “luz rasante” permitiu visualizar indícios da presença das cantarias dos arcos que se encontrava ocultas sob as camadas de concreções e das argamassas de reboco. Foram utilizados 4 projectores de halógeno de 500 W.

Prosseguiram os trabalhos de fotografia na galeria das rodas hidráulicas com aplicação do processo de projecção de “luz rasante”, com a intenção de melhor evidenciar pormenores ou irregularidades nas superfícies parietais não visualizáveis com os métodos convencionais de iluminação. Do exame proporcionado por esta técnica, confirmou-se a aparente existência de indícios da presença de outros arcos, rebocados e integrados na alvenaria das paredes actuais. No período da tarde, aproveitando as condições atmosféricas e de luz solar favoráveis, realizou-se o levantamento fotográfico do conjunto edificado a céu aberto, incluindo também a Caldeira de Cima e respectiva levada. No final do dia procedeu-se à limpeza de um troço do pavimento da galeria das rodas, verificando-se que mantém o primitivo revestimento de lajes de calcário, de forma rectangular. Foram realizadas 186 fotos.

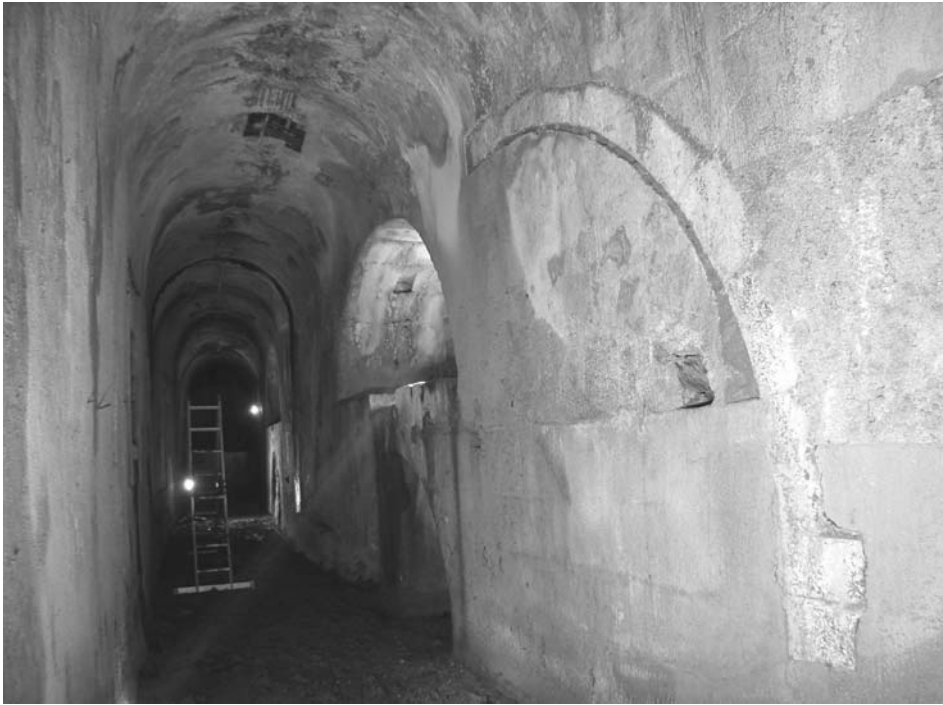
Fig. 6 – O estudo realizado permitiu identificar o posicionamento da arcaria inicial, que foi colocada a descoberto após picagem das concreções de calcário que a revestiam. O arco visível nesta foto correspondia ao segundo vão das Ferrarias, no qual se encontravam instaladas as duas rodas que movimentavam o engenho de foles e o malho pequeno (ver GOMES & CARDOSO, 2005, Fig. 12).

Iniciaram-se os trabalhos de remoção, por picagem, da camada de concreção calcária que escondia a cantaria do arco nº 1. Concluída essa acção, confirmou-se que o mesmo mantinha íntegra a sua configuração original, não tendo sofrido qualquer alteração morfológica ditada por posteriores alterações construtivas.

Ampliou-se a extensão da área anteriormente picada na base dos arcos nº.s 1 e 2. Foi assim confirmada a sua traça original, em tudo coincidente com os elementos indicados no desenho de Leonardo Turriano.

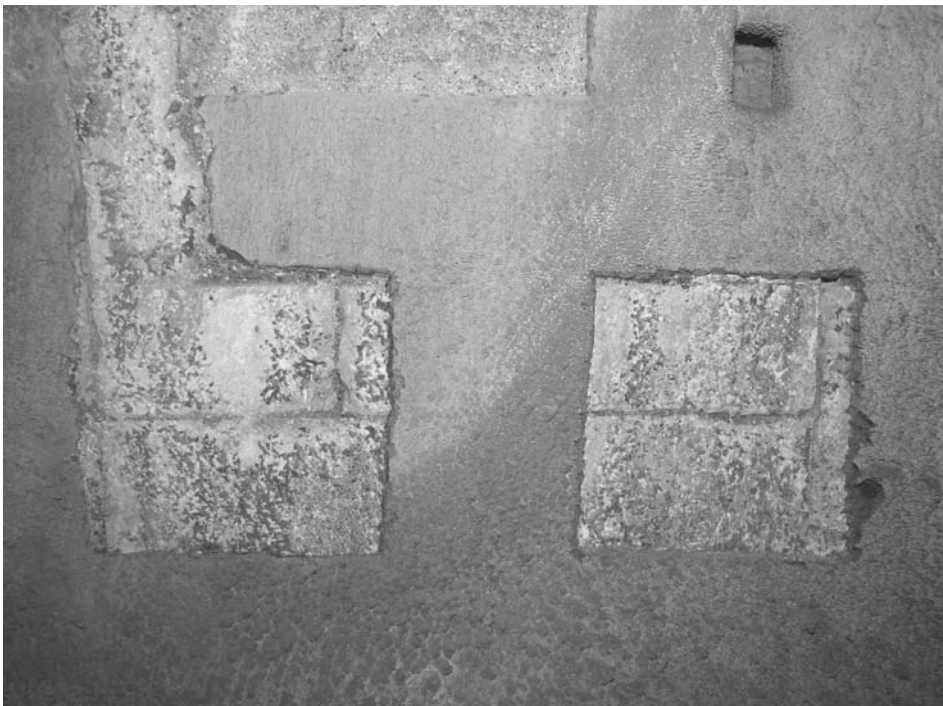
Fig. 7 – Pormenor de uma das áreas de picagem. Observa-se o arranque do arco bem como a largura do pilar de alvenaria de pedra que o suportava. Confirmou-se a qualidade da planta levantada por Leonardo Turriano, cerca de 1617/1618. Note-se a crosta dura e amarelada, cobrindo uniformemente a superfície da galeria, resultante da precipitação de carbonato de cálcio durante séculos.

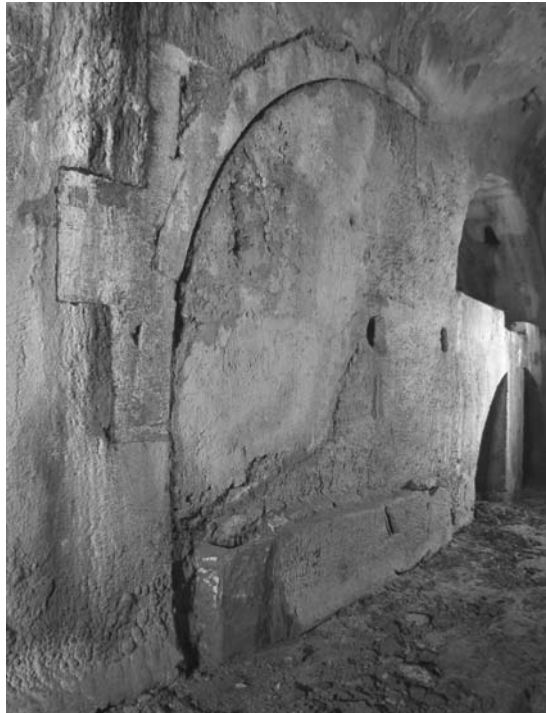
Fig. 8 – Um outro arco, não figurado no desenho de Turriano, foi também localizado e posto a descoberto. Trata-se do terceiro arco das Ferrarias, em posição coincidente com a localização do engenho de verrumar (ver Fig. 11), proposto para a introdução da fabricação de armas de fogo. A construção desse espaço, anexo ao edifício original, terá ditado o tapamento do referido arco.

havia verificado a probabilidade de existência de um terceiro arco, não representado na planta de Leonardo Turriano. A posição, não prevista, deste arco é coincidente com a que foi escolhida pelo engenheiro para construir a casa do engenho de verrumar, pelo que se considera lícito presumir que a iniciativa do seu fecho terá partido de Leonardo Turriano. À semelhança do processo utilizado anteriormente, foi delimitada uma “janela” com 1,0 x 1,0 m, que interceptasse a cantaria pretendida. Desta intervenção resultou a confirmação da presença do elemento arquitectónico citado, que foi totalmente posto a descoberto. Também aqui se constatou que se havia verificado uma demolição parcial, desta vez no topo direito, em resultado da modificação atrás mencionada.

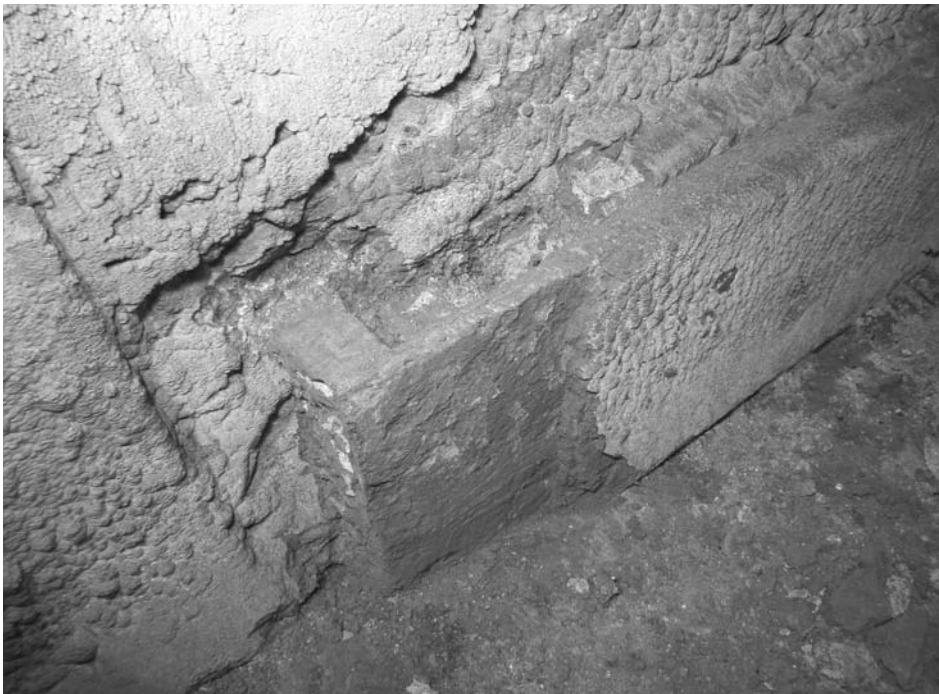
Fig. 9 – O último elemento localizado e por enquanto apenas parcialmente à vista. Parece tratar-se do topo de um tanque, provavelmente associado ao funcionamento do engenho de verrumar.

Constatando-se as características peculiares do que se afigurava pequeno parapeito de pedra, localizado na base da parede deste arco, decidiu-se fazer uma pequena picagem para inspecção. Deste trabalho resultou o destapamento parcial do que poderá ser, sob reserva, parte de um tanque que se prolongaria para a área ocupada pela casa do engenho de verrumar. Foram tiradas 66 fotos.

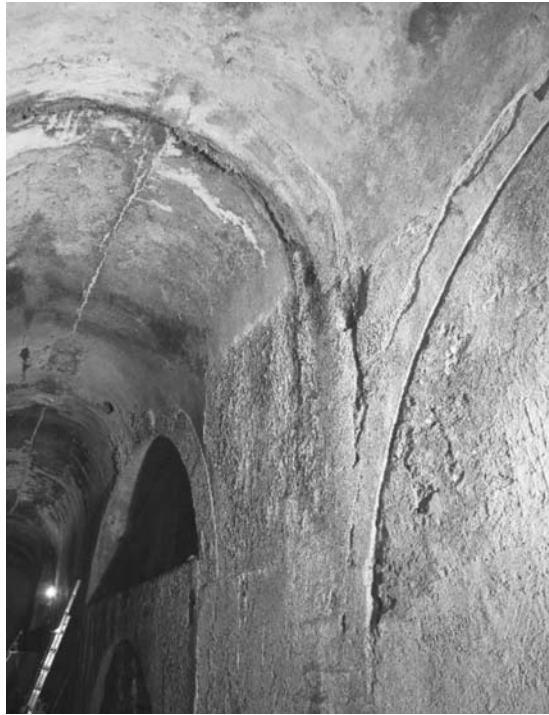
Fig. 10 – Junção do troço de galeria correspondente às antigas “Ferrarias” com a ampliação executada aquando da instalação de uma segunda Fábrica da Pólvora. Embora não sendo observável, notada uma ligeira inflexão na orientação do novo troço da galeria, face ao já existente.

Iniciou-se também a limpeza das concreções sobre os elementos da cantaria da 1.ª secção da galeria até meia altura, que demonstrou ser o remate, em cunhal, da galeria original das “Ferrarias”.

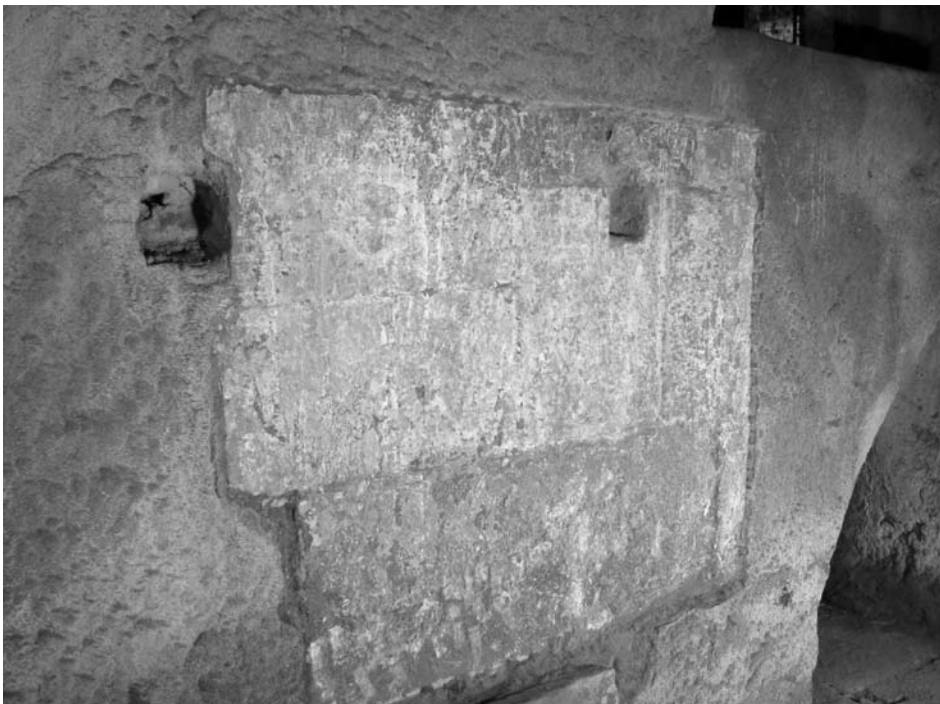
Fig. 11 – Pormenor da estrutura de apoio do eixo do engenho de verrumar, situado no vão do 3º arco.

Procedeu-se à picagem do pano de silharia que preenche o centro do vão do 3.º arco. Deixada a descoberto esta secção de alvenaria de pedra aparelhada, visualizou-se, no topo, um chanfro que poderá coincidir com o ponto de apoio do eixo n.º 4. Foi ampliada a área de intervenção sobre o elemento situado na base deste troço de alvenaria, que ficou visível na sua quase totalidade.
