## Veinte años después

ALBERTO LÓPEZ MULLOR <sup>1</sup>

Servicio de Patrimonio Arquitectónico local. Diputación de Barcelona

### Resumen

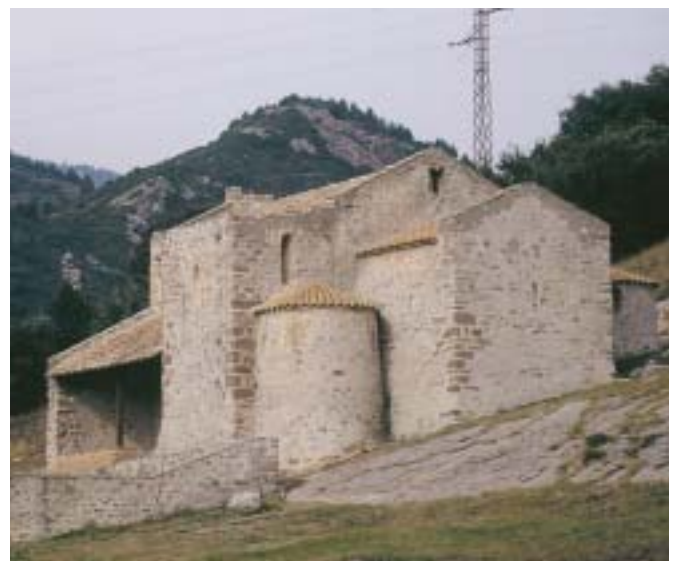
Fig.8. La iglesia de Sant Quirze de Pedret después de las últimas obras de restauración, 1997, foto: Montserrat Baldomà, SPAL

El conjunto ya no experimentó más cambios significativos hasta el siglo XVIII. Después de la Guerra de Sucesión (1701-1714), además de colocarse un pavimento de losetas cerámicas en todo el interior y renovarse el coro, que funcionaba desde la fase anterior, se transformó la espadaña del testero occidental, que había experimentado diversos cambios morfológicos desde el siglo X, y que entonces adquirió unas dimensiones considerables. En este estado se encontraba el templo cuando se inició su primera restauración, en 1959. La segunda le ha devuelto la volumetría de su época de máxima expansión, a mediados del siglo X (fig. 8).

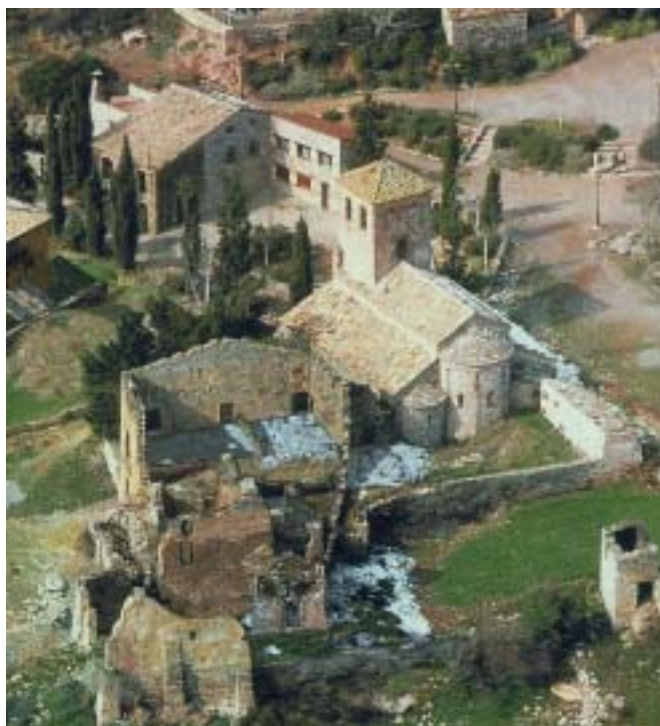
Fig.13. Conjunto de la iglesia de Sant Andreu y las ruinas de la casa parroquial de Castellnou de Bages hacia 1970. SPAL

Castellnou de Bages está casi exactamente en el centro geográfico de la provincia de Barcelona, caracterizándose por el poblamiento disperso en masías situadas en un territorio escarpado y boscoso. El casco urbano de la población se compone de unos pocos edificios, entre los que se cuentan el Ayuntamiento y la iglesia de Sant Andreu con su casa parroquial anexa. El templo, de estilo románico lombardo, es bastante conocido por ser un típico ejemplo de planta basilical y conservarse de manera aceptable (JUNYENT *et alii*, 1984: 200-203). En la actualidad, sólo presenta algunos añadidos posteriores, como la puerta principal o el campanario, que datan de hacia 1588. En 1976, 1980 y 1983, ya fue objeto de atención por parte de nuestro Servicio, realizándose obras de restauración, tanto en el edificio como en su entorno inmediato (BARAUT, BOVER, 1986: 77-78; LACUESTA, 2000). La casa parroquial, en cambio, se hallaba sumida en una gran postración desde su saqueo e incendio en julio de 1936, a principios de nuestra última guerra civil (fig. 13).

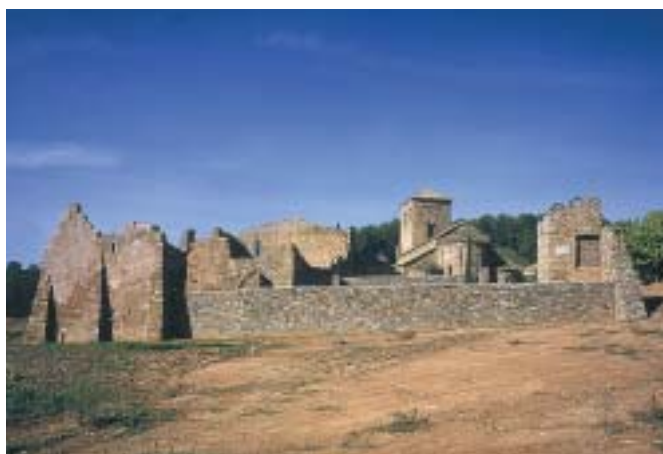
Fig.16. La casa parroquial de Castellnou de Bages después de su restauración, 2000, foto: Montserrat Baldomà, SPAL

Hoy en día, una vez terminadas las obras de restauración de la antigua casa parroquial, ésta acoge el cementerio del pueblo (fig. 16) y un pequeño centro de interpretación histórica, en el que se dan a conocer al visitante los resultados de las investigaciones realizadas (fig. 17).
