L'estudi arqueològic de Can Saragossa (Lloret de Mar, la Selva)

Albert López Mullor / Ainhoa Pancorbo Picó

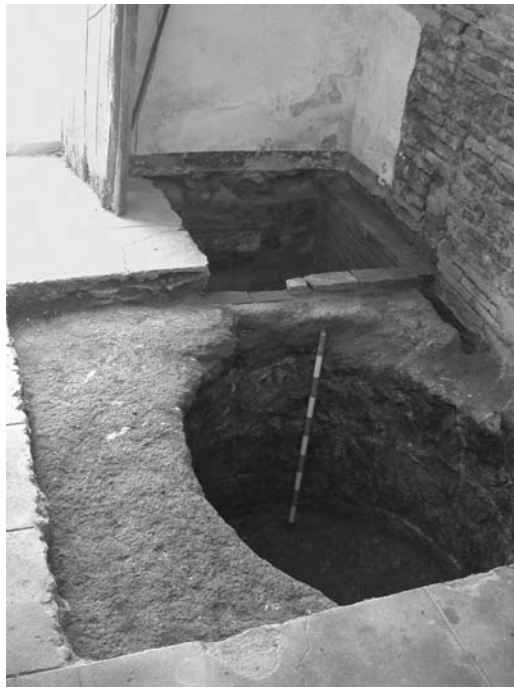
Sondeig II, un cop finalitzada l'excavació. S'hi observen, en primer terme, la sitja i, al darrera, el cup de vi.

L'element més antic documentat en el segon sondeig és una sitja de planta gairebé circular, de prop d'1,30 m de diàmetre i 1,20 m de profunditat, retallada a la roca granítica. Tot i que és impossible establir-ne la cronologia absoluta, se'n pot situar l'amortització en algun moment del segle XIV, a partir del material recuperat al rebliment. Es tracta d'un conjunt de fragments corresponents a un màxim de tres olles destinades a la cuina d'aliments, de pasta grollera reduïda, amb el perfil en S i el llavi arrodonit, habitual des de finals del segle XIII fins a mitjan segle XV. D'aquesta manera és ben probable que la sitja formés part de les estructures d'emmagatzematge de què disposaria la primera masia.

deig va deixar al descobert un dipòsit per a l'emmagatzematge de vi que s'adossava al parament esmentat. Aquesta estructura, també d'obra cuita i molt habitual durant el segle XVIII, fou amortitzada durant la segona meitat del segle XIX, segons que es va poder determinar a partir del material recuperat dins el rebliment.

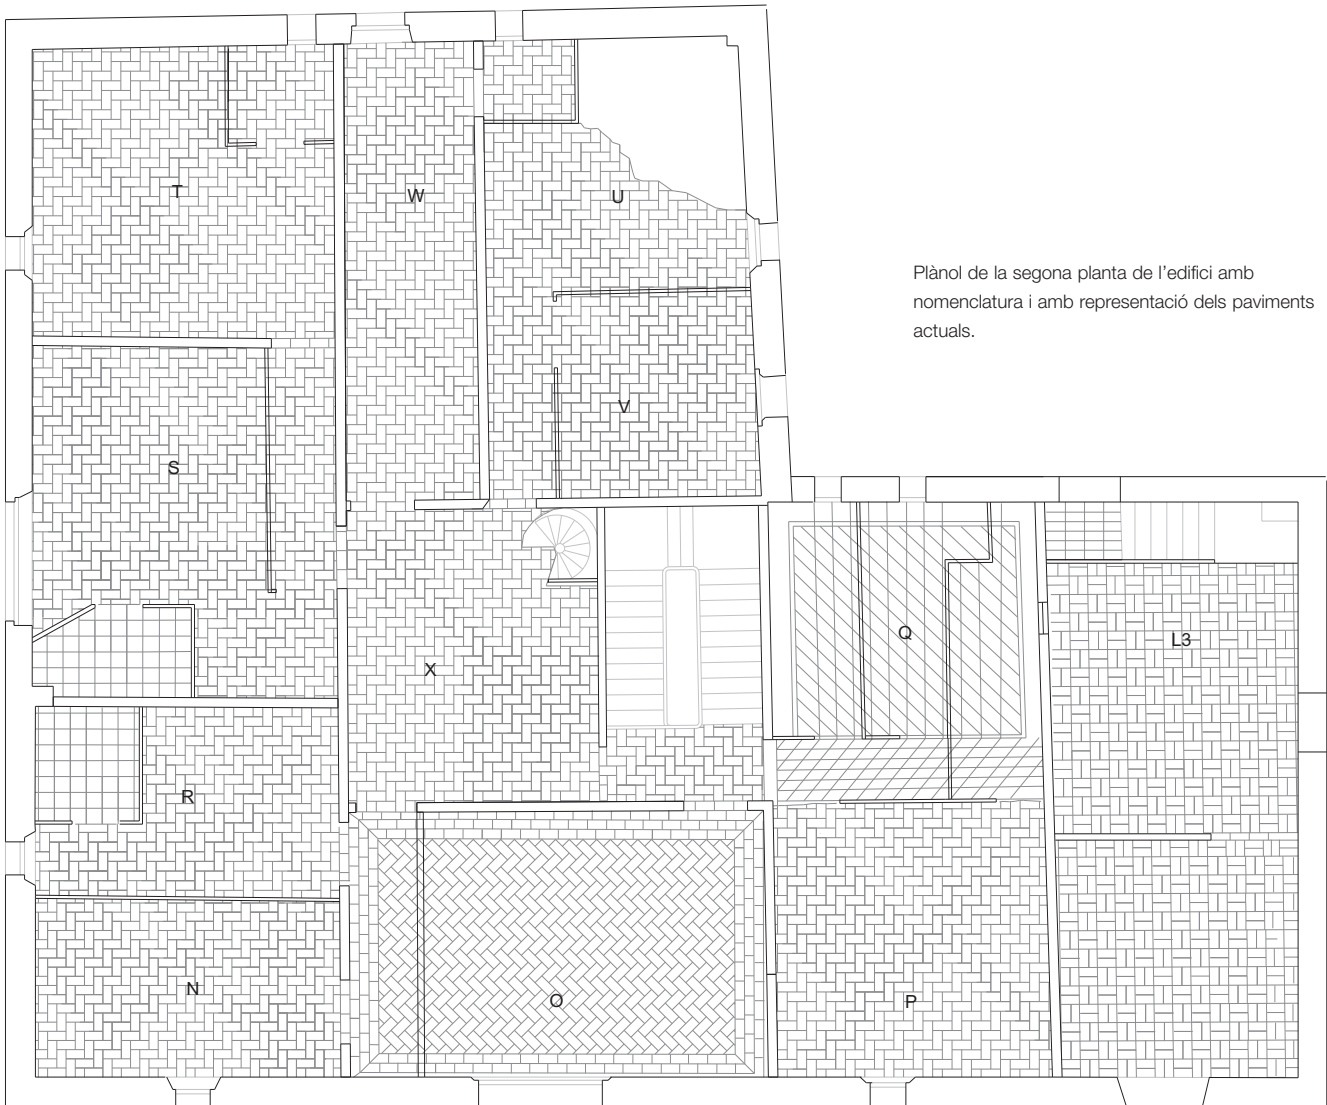
Plànol de la segona planta de l'edifici amb nomenclatura i amb representació dels paviments actuals.

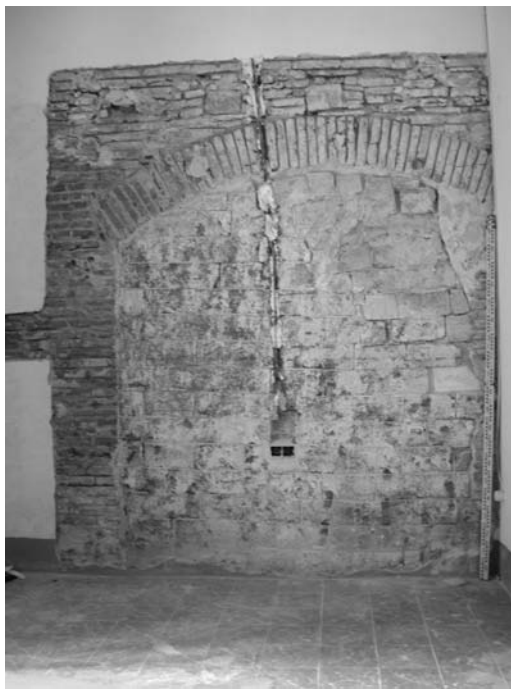
Vista de la porta localitzada a la cala 17 (àmbit D1).

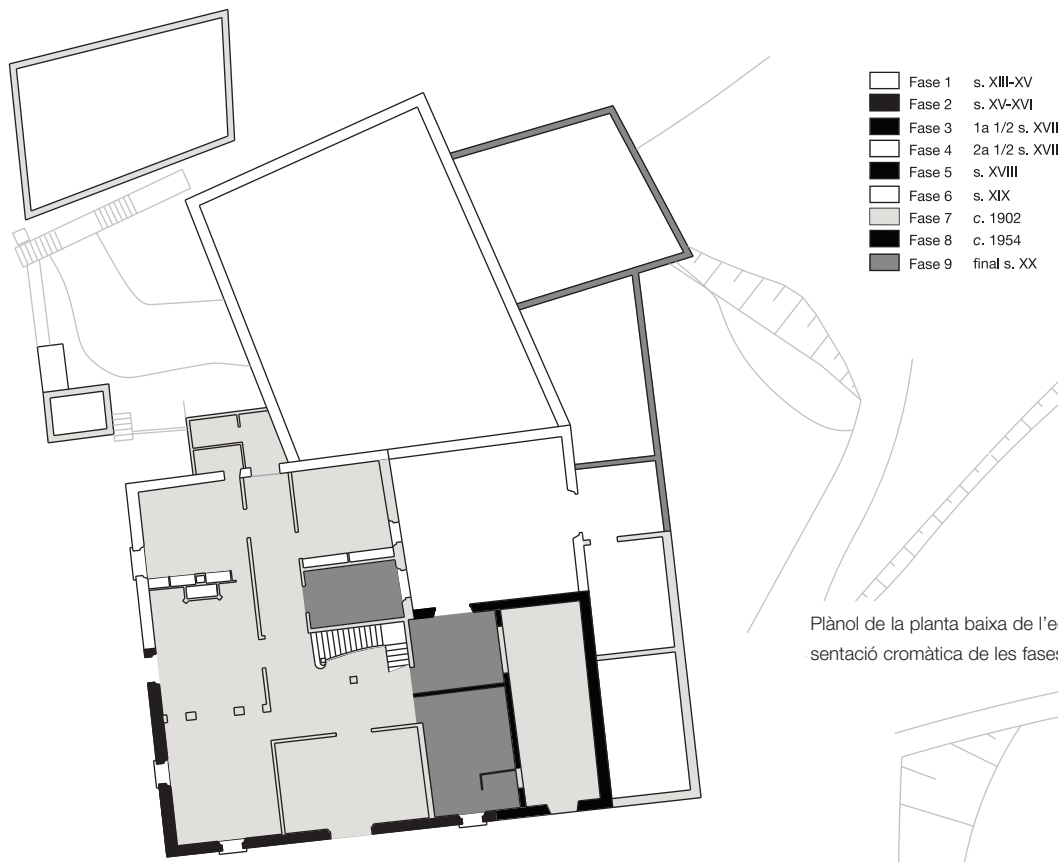
Plànol de la planta baixa de l'edifici amb representació cromàtica de les fases evolutives.

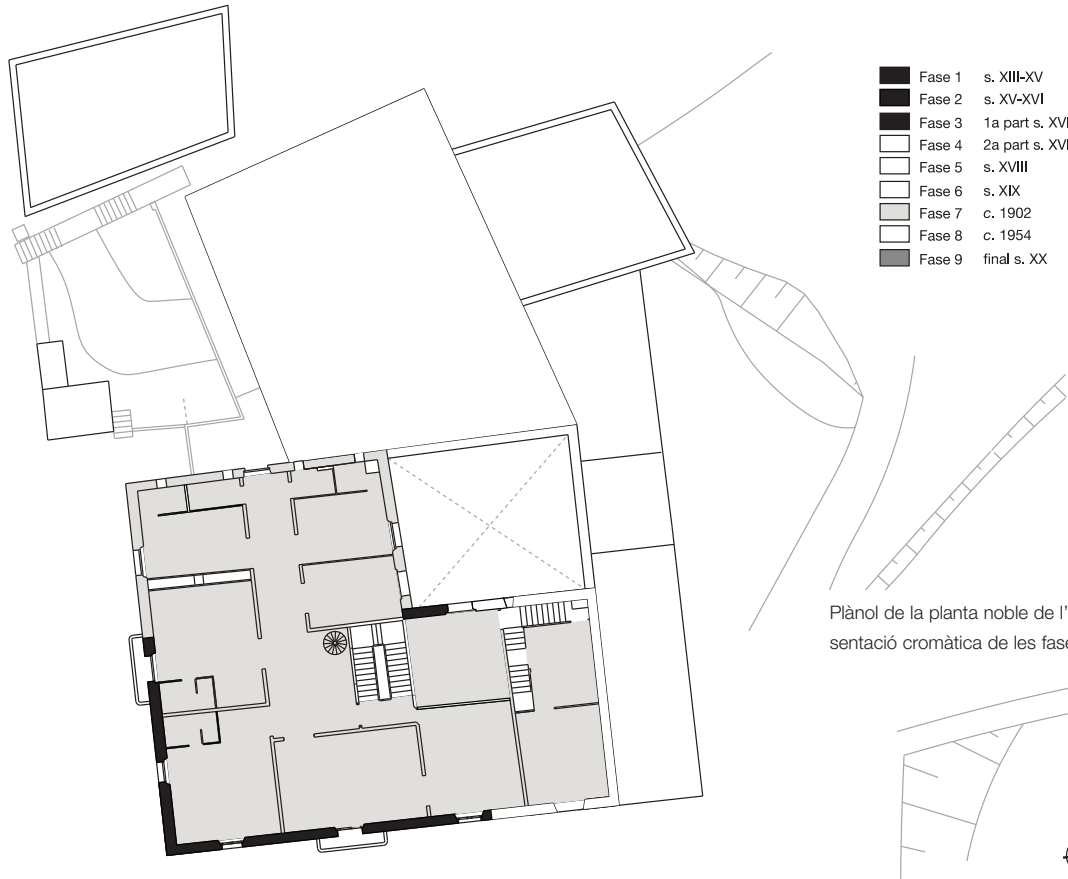
Plànol de la planta noble de l'edifici amb representació cromàtica de les fases evolutives.

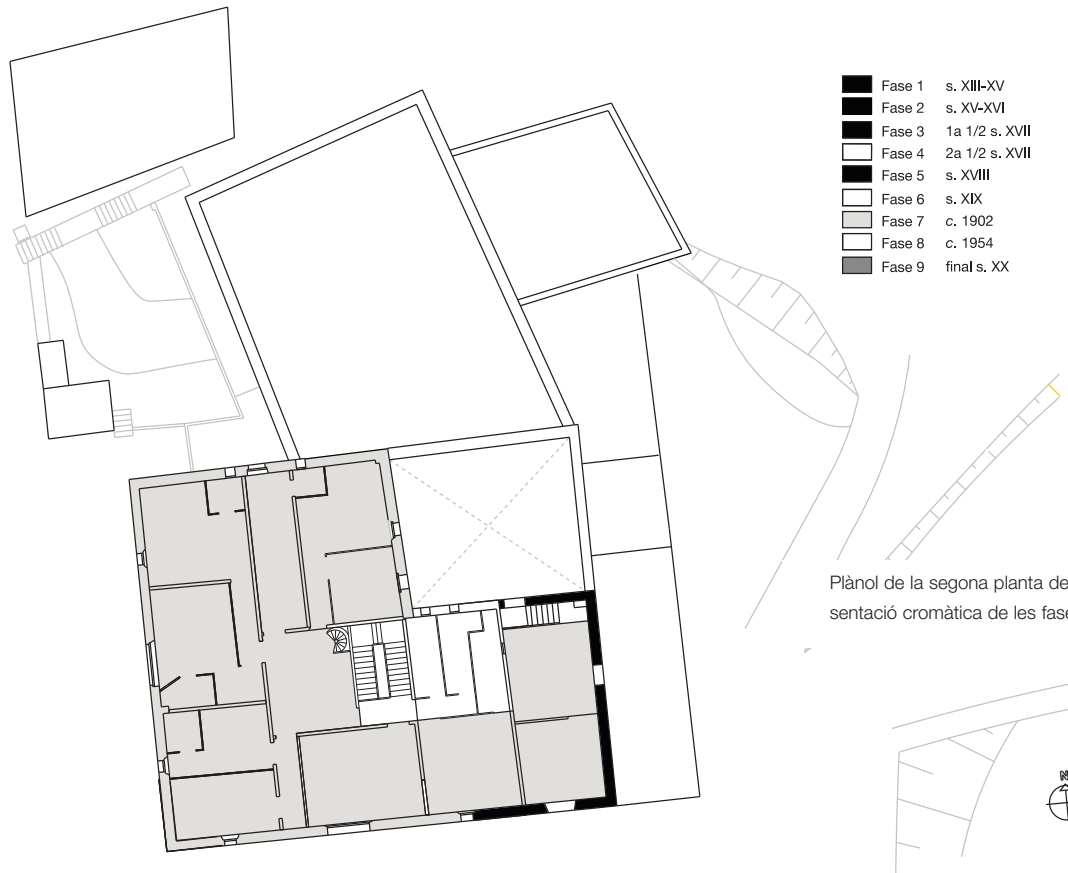
Plànol de la segona planta de l'edifici amb representació cromàtica de les fases evolutives.
