# INUNDACIONES HISTÓRICAS Y DESERTIFICACION EN EL SECTOR CENTRAL DE LA VERTIENTE SURMEDITERRÁNEA ANDALUZA (MÁLAGA Y GRANADA)<sup>1</sup>

Francisco de Asís Rodríguez Martínez

## RESUMEN

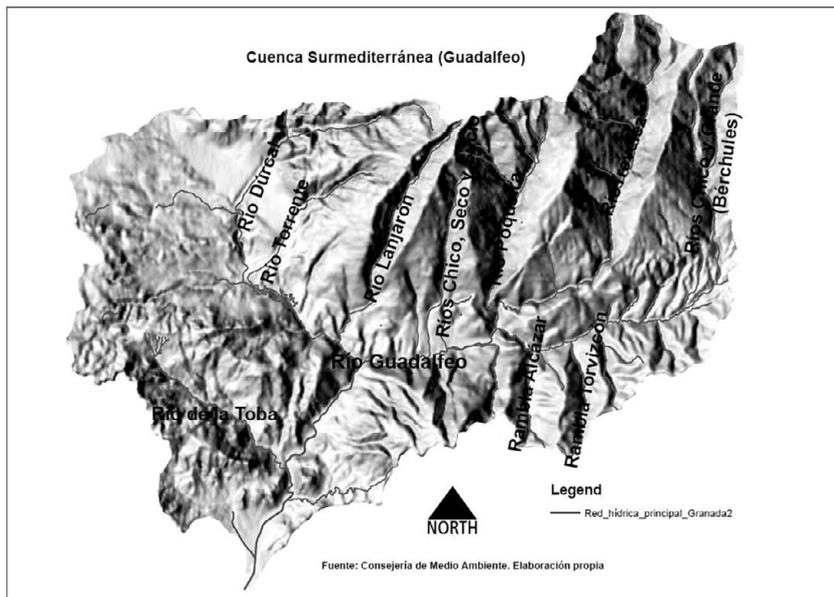
Figura 2: Cuenca del Río Guadalfeo en la provincia de Granada

Fuente: Mapa de sombras y red hidrológica (REDIAM). Consejería de Medio Ambiente y Ordenación del territorio. Junta de Andalucía. Elaboración propia.

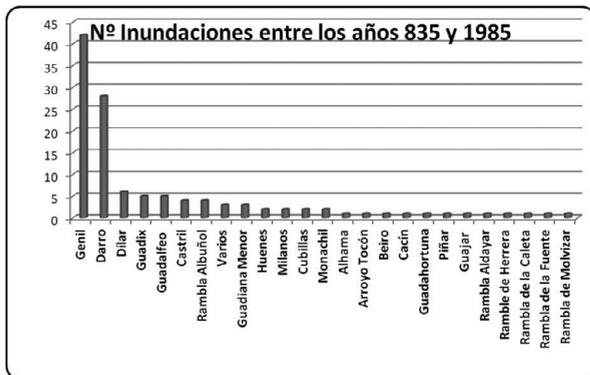
Grafico 1.1. Inundaciones históricas producidas entre los años 835 y 1985 en los ríos de la provincia de Granada

Fuente: Catálogo de Inundaciones Históricas. Aplicación informática desarrollada por la Dirección General de Protección Civil y Emergencias (DGPE), Ministerio del Interior. Red de Información Ambiental. (REDIAM). Consejería de Medio Ambiente y Ordenación del Territorio. Junta de Andalucía. Elaboración propia.

No obstante, si bien las inundaciones afectaron a la mayoría de las subcuencas de la vertiente surmediterránea, en la provincia de Málaga, fueron sin duda las de los Ríos Guadalmedina y Guadalhorce las que se vieron más afectadas por el problema de las inundaciones históricamente (gráfico 2). Además de la

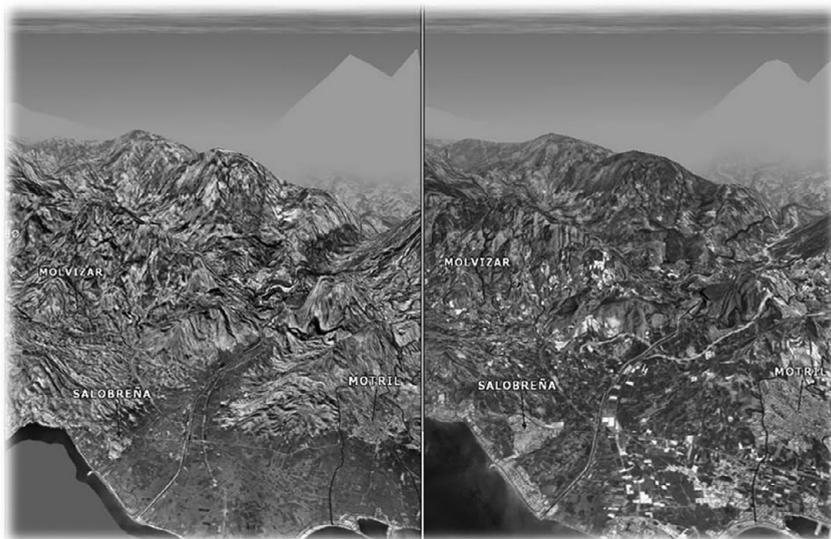
Foto 1: El delta del Guadalfeo en 1956 y 2007

Fuente: Ortofotografía Digital Histórica de Andalucía 1956-2007, medio siglo de cambios. Elaboración propia.

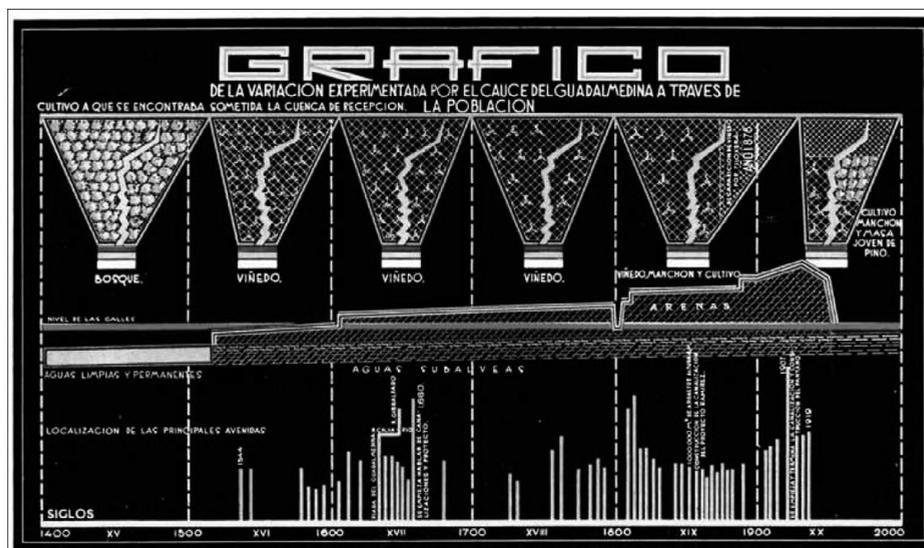
Gráfico n.º 3: Variación experimentada por el cauce del Guadalmedina a través de la población 1.400-2.000 Previsión

Fuente: Trabajos hidrológico-forestales realizados en la capital de Málaga para su defensa contra las inundaciones y daños producidos por los torrentes y ramblas. José Martínez Falero y Arregui. *Revista Montes* n.º 33. Año 1950. Páginas 293-335.

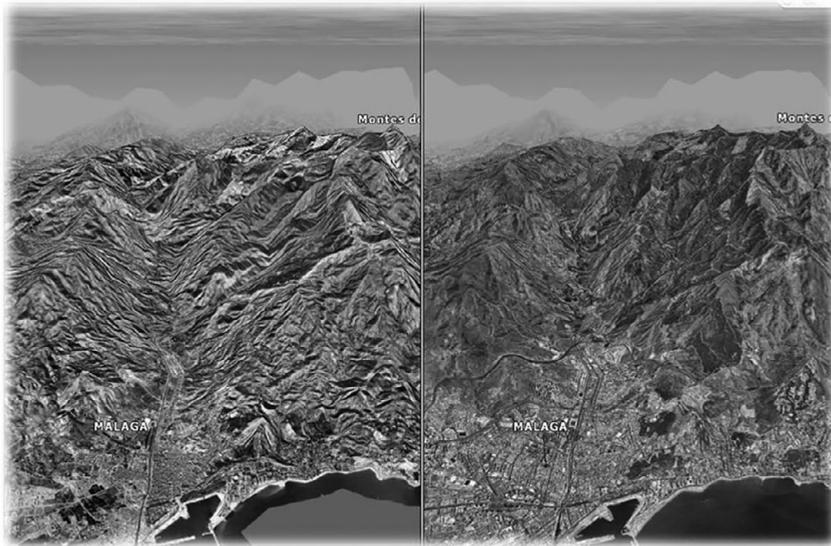
Foto 2: Ortofotografía digital de la Cuenca del Río Guadalmedina sobre Modelo Digital del Terreno y Elevaciones, comparada entre los años 1956 y 2007

Fuente: Ortofotografía Digital Histórica de Andalucía 1956-2007. Medio siglo de cambios en Andalucía. Junta de Andalucía.

La imagen comparada del cauce del Guadalmedina sobre el Modelo Digital del Terreno y Elevaciones (MDTE, Foto n.º 2) nos da una idea de la situación del mismo, desde el nacimiento del río en Villanueva del Trabuco en el Pico de la Cruz de la Sierra de Camarolos a 1.433 metros de altitud y una distancia desde el nacimiento a la desembocadura nivel del mar en la ciudad de Málaga de algo más de cincuenta y un kilómetros. Como vemos, el cauce desciende en línea recta y a partir de los primeros kilómetros se produce un descenso prolongado del río y forma una llanura que sería el cono de deyección inicial en el que se encuentra situada la ciudad de Málaga, en estas condiciones las avenidas causaban importantes daños a la población y a los bienes. Como ejemplo, siguiendo a Martínez-Falero, en el siglo XVII los daños fueron los siguientes:

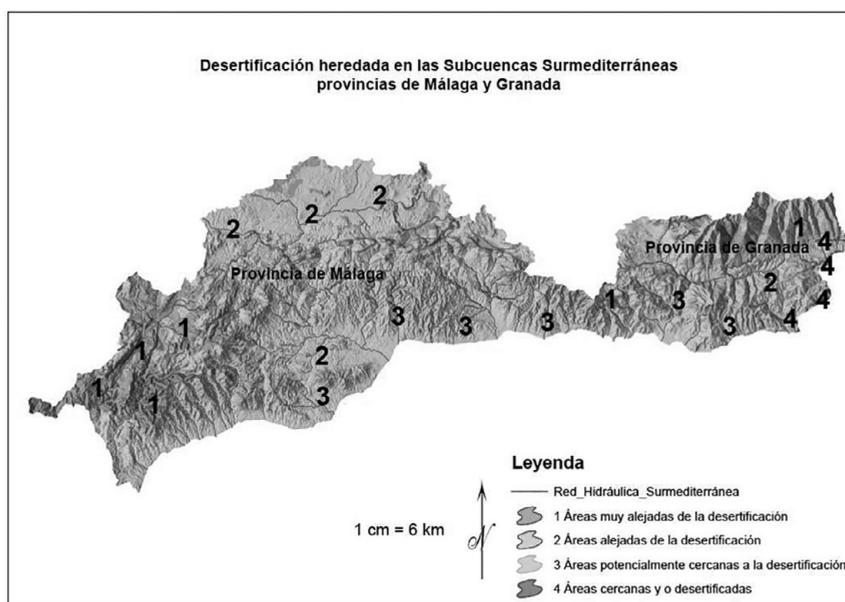
Figura n.º 3 Desertificación heredada. Provincias de Granada y Málaga

Fuente: Red de Información Ambiental. (REDIAM). Consejería de Medio Ambiente y Ordenación del Territorio. Junta de Andalucía. Elaboración propia.

se encuentran las mayores altitudes con algunas peculiaridades añadidas como son, la gran extensión superficial, las dos vertientes, tanto la Mediterránea como la Atlántica con ríos muy cortos que descienden de una gran altitud en un espacio muy reducido y de ahí su carácter torrencial, principalmente los de la vertiente mediterránea. La divisoria principal es el promontorio (sic) de Sierra Nevada donde se encuentran los picos más elevados de la provincia (sic) (Mulhacén 5.481 m., Veleta 3.470 m. La Alcazaba, 3.314 m., El Chullo, 2.611 m.» Figura 3 y foto n.º 3)

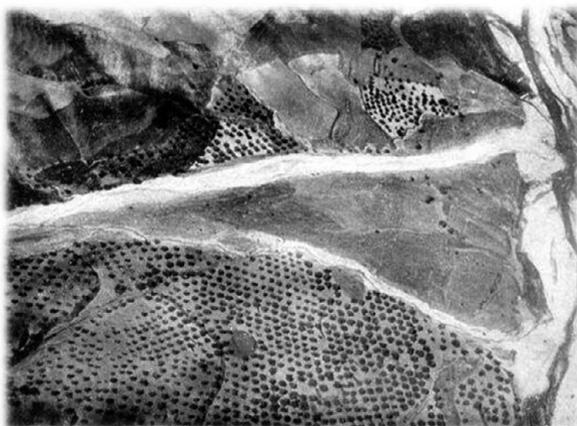
Foto 3: Sierra Nevada. Cono de deyección del torrente de las Adelfas. Fototeca INIA Cuenca del Guadalfeo. Otoño de 1934

Fuente: Foto aviación. Reproducido de Casado, Lorenzo J. El Servicio Forestal de la Confederación Hidrográfica del Guadalquivir. Sevilla. 1.934. Fototeca Forestal Española DGB-INIA.

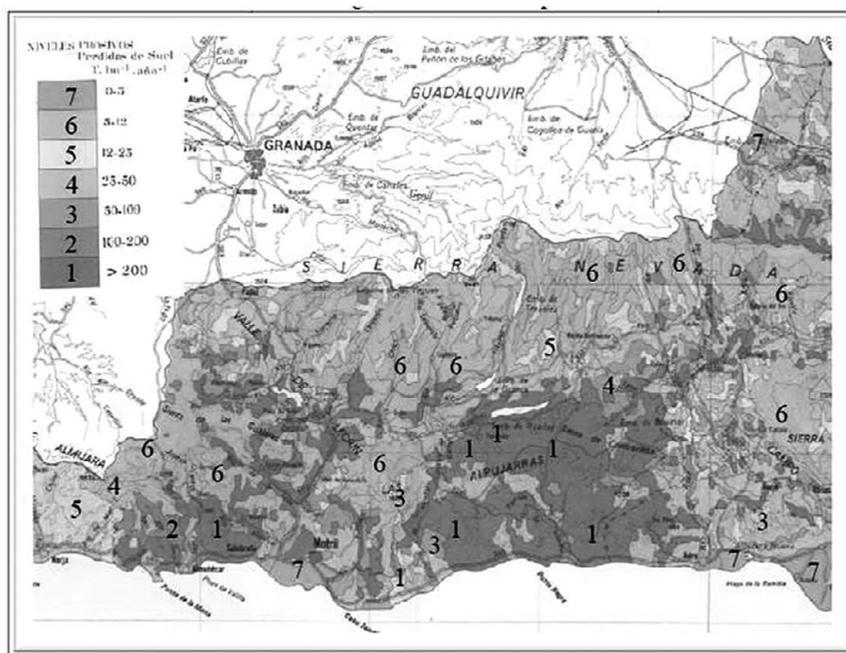
Figura n.º 4. Estados erosivos de la Cuenca del Guadalfeo, perteneciente a la Cuenca Mediterránea. Reproducción parcial a partir del Mapa de Estados Erosivos de la Cuenca Hidrográfica del Sur de España

Fuente: ICONA 1990. Los estudios señalan el máximo nivel de erosión en la vertiente sur de Sierra Nevada y la Sierra de la Contraviesa, tanto en su vertiente norte hacia el Guadalfeo, como en la vertiente sur hacia el Mediterráneo, como vemos en el mapa en estas zonas los niveles erosivos están por encima de las 200 toneladas y hectárea al año.

Por destacar algunos de los trabajos que afectan a nuestra área de estudio, en 1990, el Instituto Nacional para la Conservación de la Naturaleza (ICONA) desarrolla el Mapa de Estados Erosivos de la Cuenca Hidrográfica del Sur de España (Figura 4).
