INFORME FINAL DE INVESTIGACIÓN

**“DIAGNÓSTICO DEL IMPACTO
GENERADO POR LA MORTALIDAD EN EL
CULTIVO DE CAMARÓN MARINO EN
GRANJAS DEL SECTOR EL ZOMPOPERO,
SAN HILARIO, MUNICIPIO DE JIQUILÍSCO,
DEPARTAMENTO DE USulután”**

EN VÍNCULO CON COOPERATIVAS DE SAN HILARIO

ENERO 2016

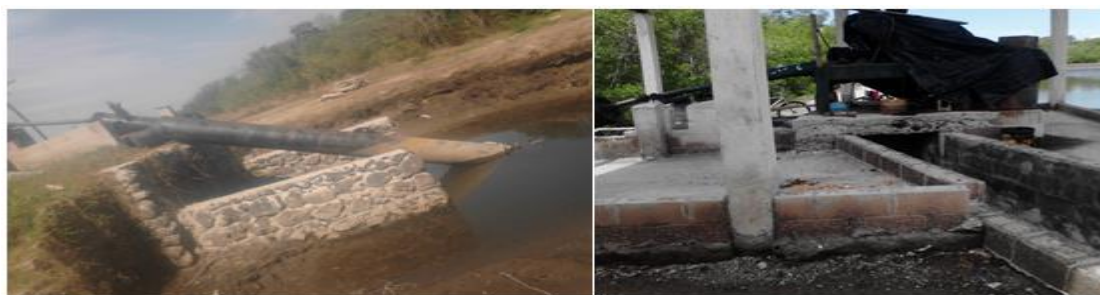
FIGURA 4. (DERECHA) SISTEMA DE BOMBEO EL TORNO. (IZQUIERDA) SISTEMA DE BOMBEO SENDEROS DE PAZ

2-Indirecta. Mediante el uso de un sistema de bombeo impulsan el agua a un canal reservorio del cual posteriormente se deriva el agua por gravedad a cada uno de los estanques. (Figura 4)

El número de estanques que poseen sistema de abastecimiento indirecto son 6 y pertenecen a las cooperativas el Torno que abastece mediante su reservorio a los estanques 1 y 2, Senderos de paz abastece de esta forma a sus tres estanques. (Figura 5) La cooperativa la Carranza abastece por este mecanismo únicamente al estanque 2. (Tabla 8) El resto de estanques en cada cooperativa se abastecen directamente de la fuente ya sea mediante el uso de bombas o simplemente mediante la apertura de sus compuertas.

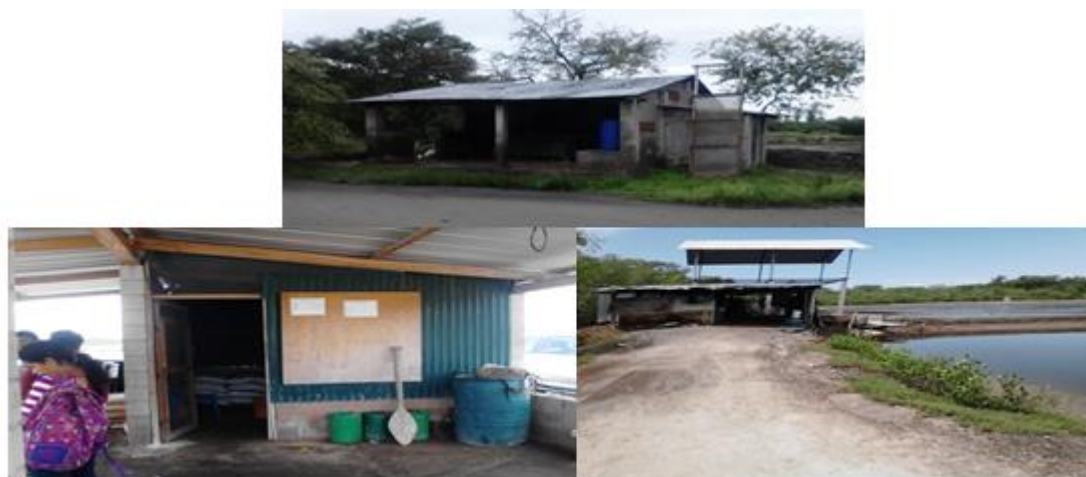
FIGURA 6. CASETAS DE VIGILANCIA DE LAS COOPERATIVAS VERDE MAR, CARRANZA Y SENDEROS DE LA PAZ

La caseta de vigilancia es otra de las infraestructuras que poseen las camaroneras estas a su vez son utilizadas como bodega para el almacenamiento del alimento y otros insumos requeridos en el cultivo (tabla 8) Mencionar que la cooperativa Verde Mar es la única que posee bodega y caseta de vigilancia por separado (Figura 6)

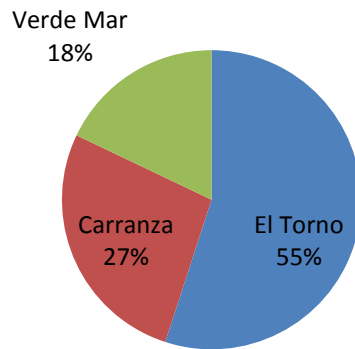
**Figura 9: Producción de Camarón en Cooperativas
El Zompopero Cilo III**

La producción de camarón en el III ciclo fue de 46,900 libras, experimento una reducción de 13,142 lb de camarón en comparación del ciclo I.
