# THÈSE

Institut National Polytechnique de Toulouse (INP Toulouse)

COMPOSANTS ET SYSTEMES DE GESTION DE L'ENERGIE

Evaluation de la durée de vie de composants électroniques de puissance commerciaux soumis à plusieurs tests de vieillissement et détermination des mécanismes de défaillance

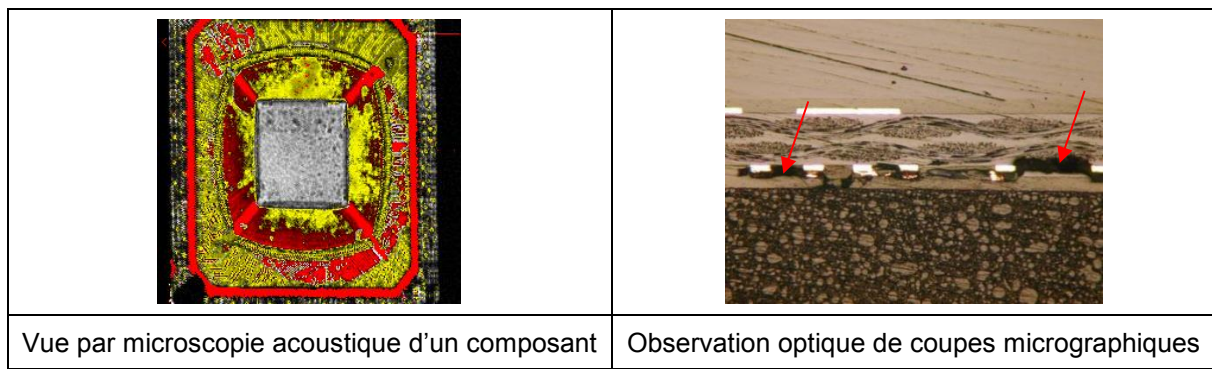
circuits imprimés [GAN1996]. Il est présenté dans la figure 11. Ce phénomène est connu sous le nom de « *popcorning* » ou d'effet popcorn. Cet effet est provoqué par la vaporisation subite de l'eau absorbée lorsque la température est supérieure à celle d'ébullition de l'eau. L'eau vaporisée crée de fortes contraintes à l'intérieur des matériaux d'encapsulation pouvant aller jusqu'à fissurer, délaminer ou même gonfler le matériau d'encapsulation (**flèches rouges**). Pour pallier ce phénomène, les fabricants de composants et les assembleurs de composants sur circuits imprimés stockent les composants dans des armoires à atmosphère contrôlée ou procèdent au séchage des composants sensibles et des circuits imprimés avant assemblage. Cependant, ce phénomène peut également survenir lors de remises en route des systèmes électriques de puissance pour vérifier le fonctionnement d'applications dormantes, ou après une période de maintenance.

**Figure 11 : Délamination entre le substrat d'interconnexion et la résine d'encapsulation d'un composant BGA [XIA2009]**

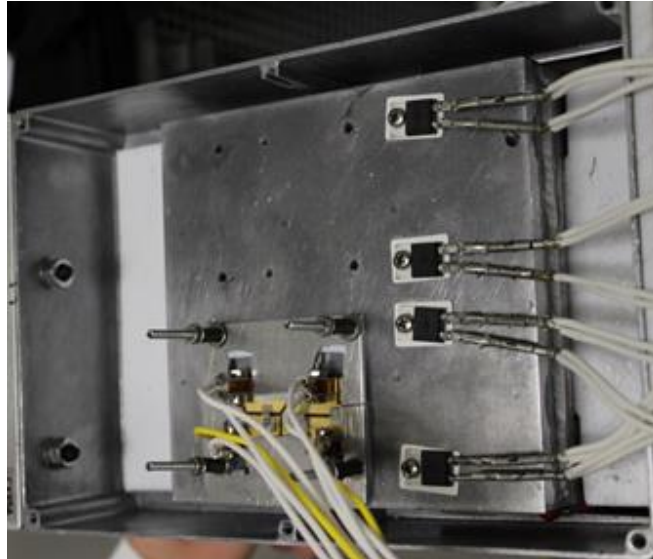
Figure 19 : Vue de la PTR

Le banc des tests actifs a été développé pour réaliser les essais HTFB et PC. Il a été conçu pour suivre électriquement jusqu'à 8 composants simultanément lors de ces tests. La figure 18 et la figure 19 présentent les différents éléments de ce banc. Il est constitué d'un ordinateur avec LabVIEW, d'une Alimentation de Puissance (Alim. P), de deux Racks de Charges Electroniques (RdCE), d'un Pack de Condensateurs (PdC), d'une Alimentation de Table (AdT), de deux cartes d'Acquisition National Instrument (ANI), de deux Cartes interFaces (CiF), d'un cryothermostat et d'une plaque de régulation thermique nommée PTR (Plaque ThermoRégulée). Ce banc permet de solliciter les composants avec un courant pouvant aller jusqu'à 60 A et une tension aux bornes de ceux-ci de 60 V.

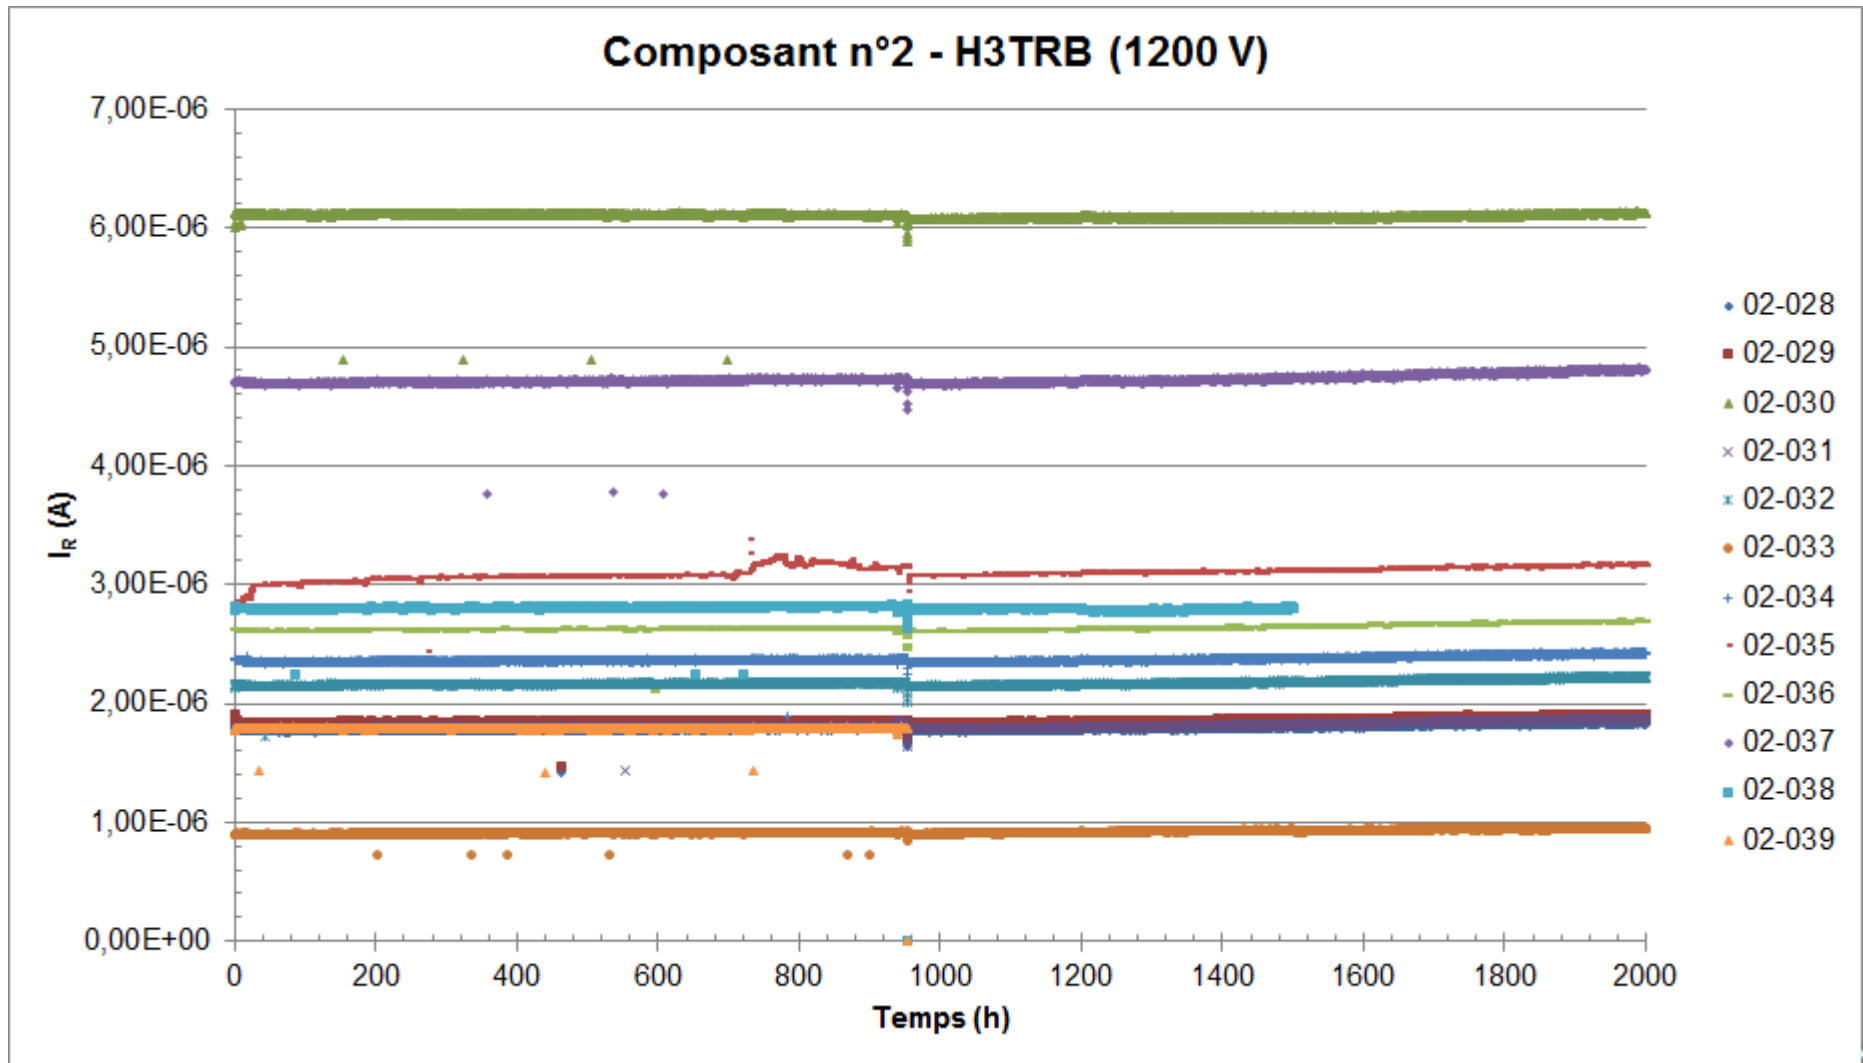
Figure 25 : Suivi du courant de fuite des 12 échantillons du composant n°2 lors des tests H3TRB

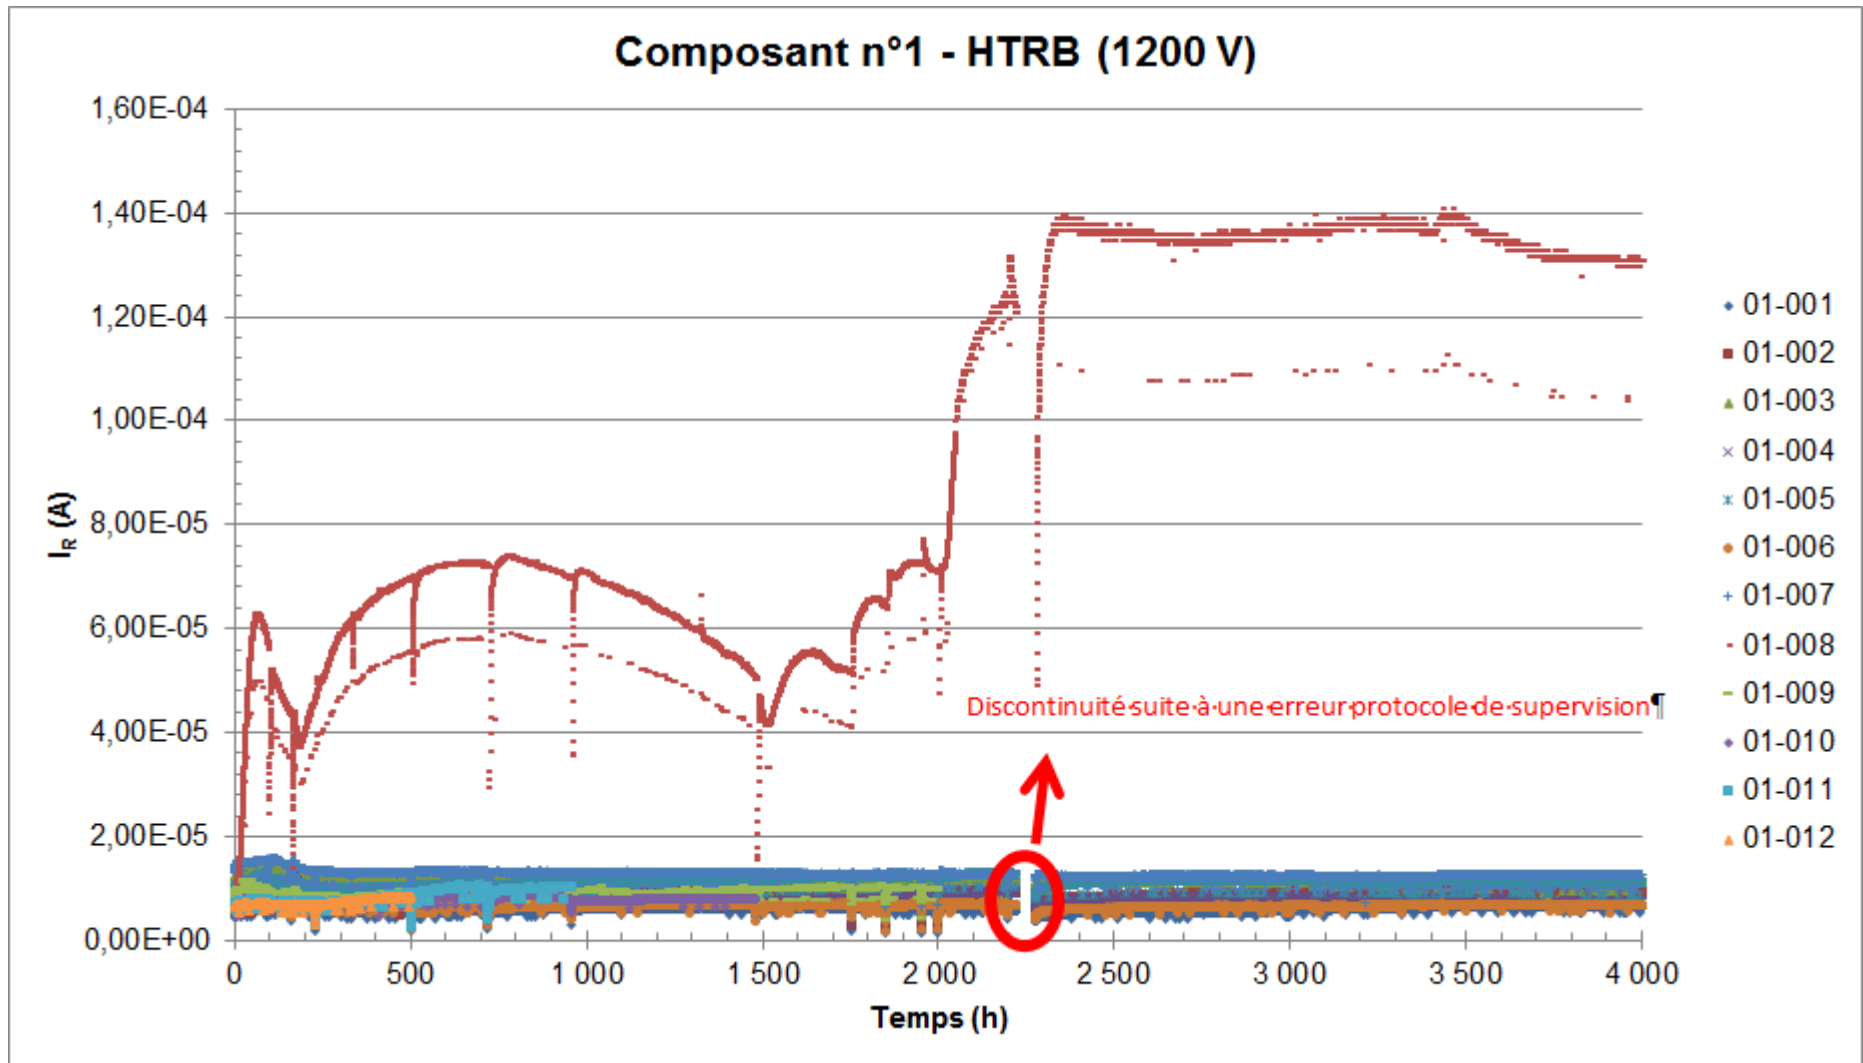
L'échantillon 01-008 a présenté le critère de défaillance à 2137 h de tests ( $I_{\text{fuite}}(t) > 10 I_{\text{fuite}}(t_0)$ ).

Figure 32 : Suivi du courant de fuite des 12 échantillons du composant n°1 lors des tests HTRB

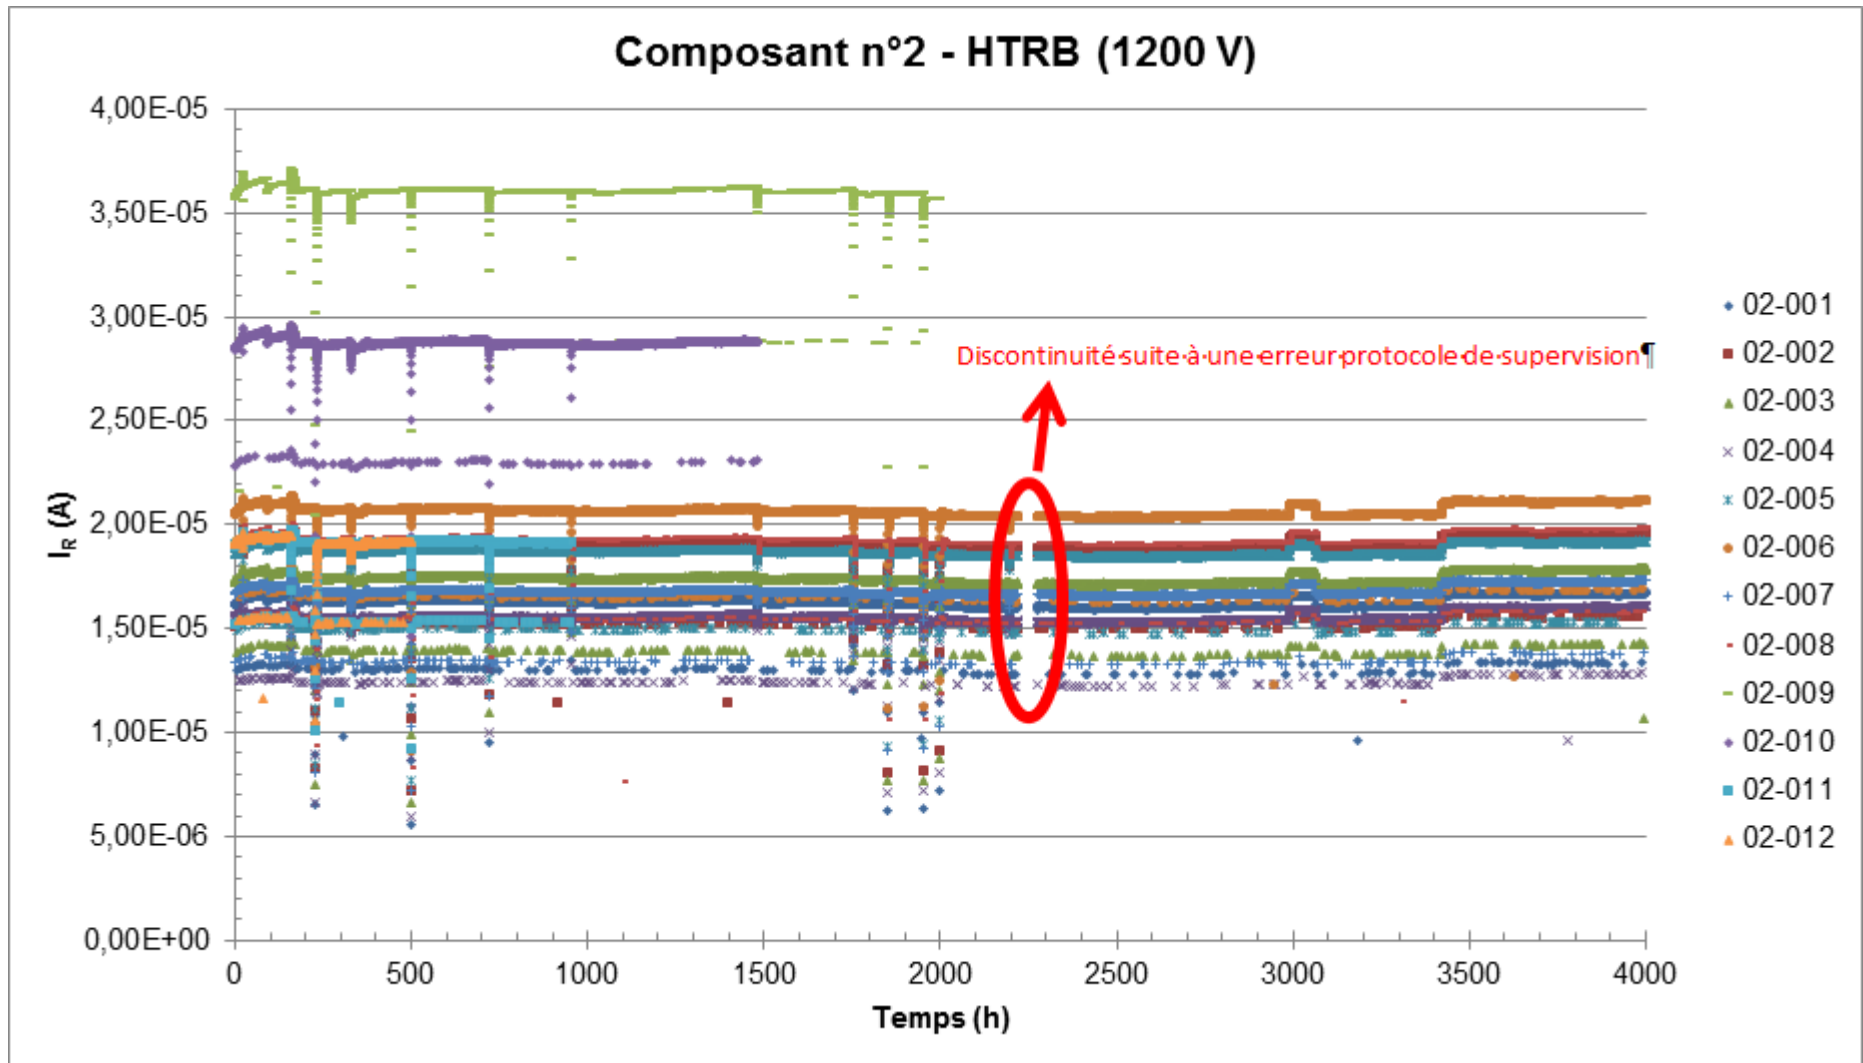
Figure 33 : Suivi du courant de fuite des 12 échantillons du composant n°2 lors des tests HTRB

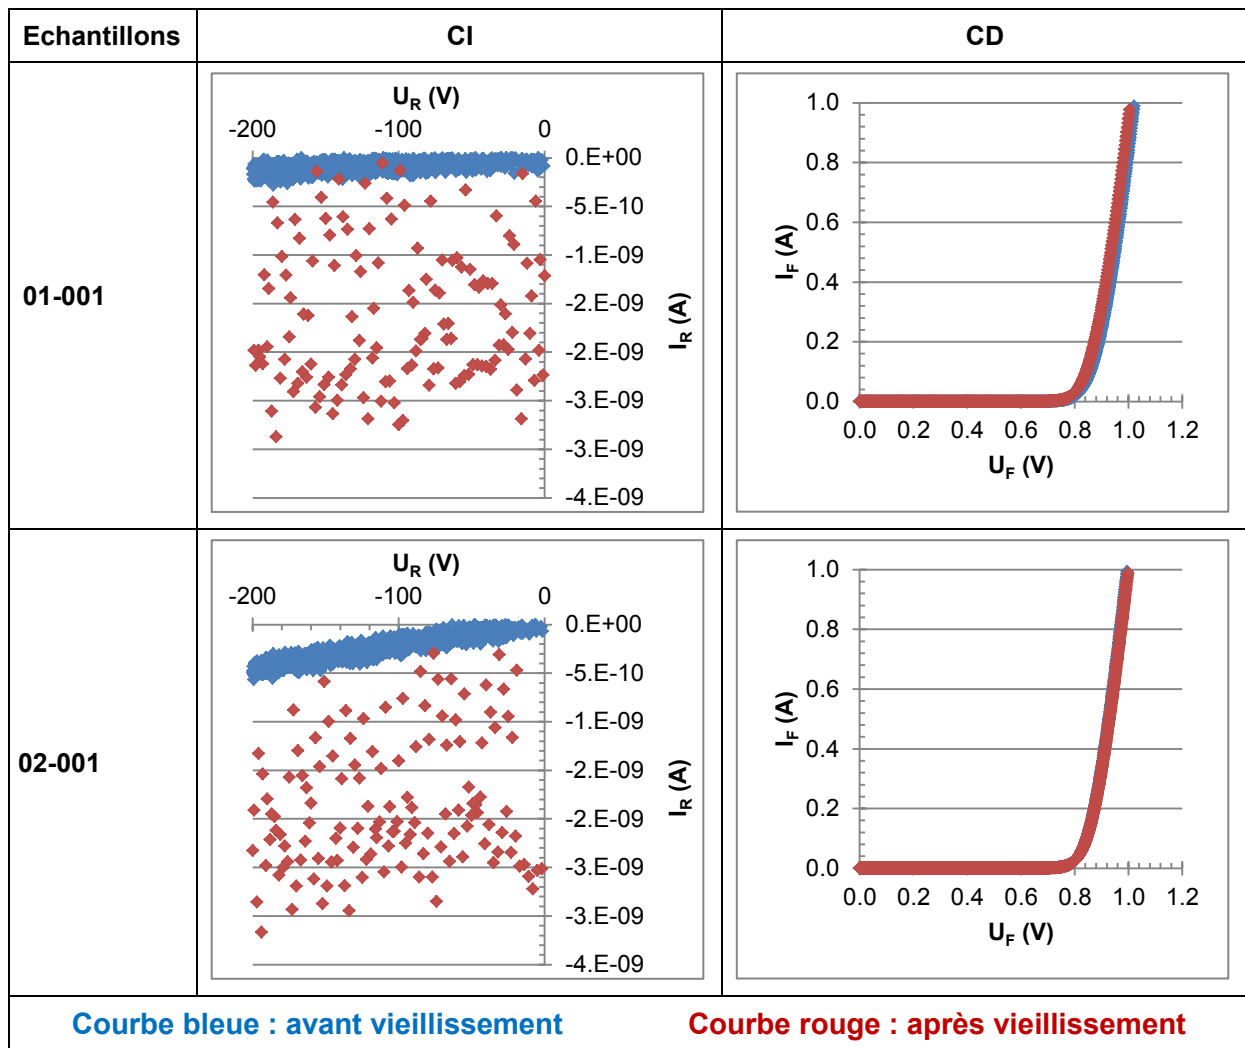
La dispersion plus importante des points de mesures des CI après vieillissement est due à une perturbation des mesures de la sonde de courant. Cette perturbation est survenue à cause d'un changement de l'environnement électromagnétique de la pièce qui accueille l'équipement de mesure.

Figure 34 : CD et CI des échantillons non-défaillants lors des tests HTRB

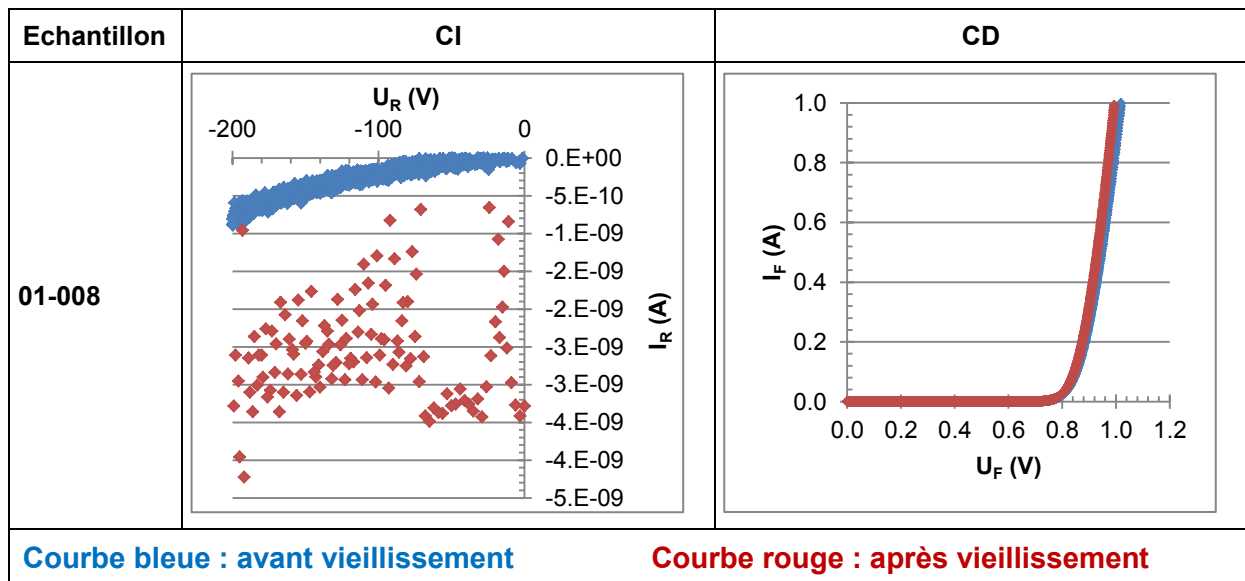
Cette augmentation du courant de fuite constatée par les caractérisations électriques concorde avec celle observée lors du test HTRB. Les analyses non-destructives et destructives réalisées sur cet échantillon n'ont pas permis d'identifier le changement physique qui a provoqué cette dégradation.

Figure 35 : CI et CD de l'échantillon 01-008 avant et après augmentation du courant de fuite lors des tests HTRB

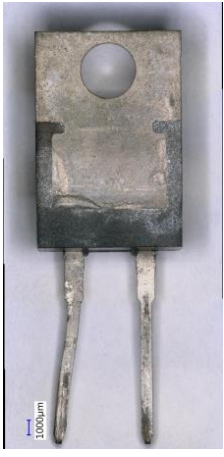
Echantillons	Face arrière		
	Initial (t0)	168 h	2000 h
01-053

Lors de tests de fonctionnalité des équipements électriques, les parties métalliques externes des composants ne sont pas exposées ou très partiellement (uniquement une portion des broches et du substrat selon le type de boîtier) à l'environnement externe de l'application. En effet, lors de l'assemblage des composants sur les circuits imprimés, les broches et le substrat sont recouverts par l'alliage de brasure servant à leur report. De plus, ce type d'altération n'entraîne pas la défaillance des composants. Par conséquent, cette altération de l'aspect externe ne doit pas être considérée.

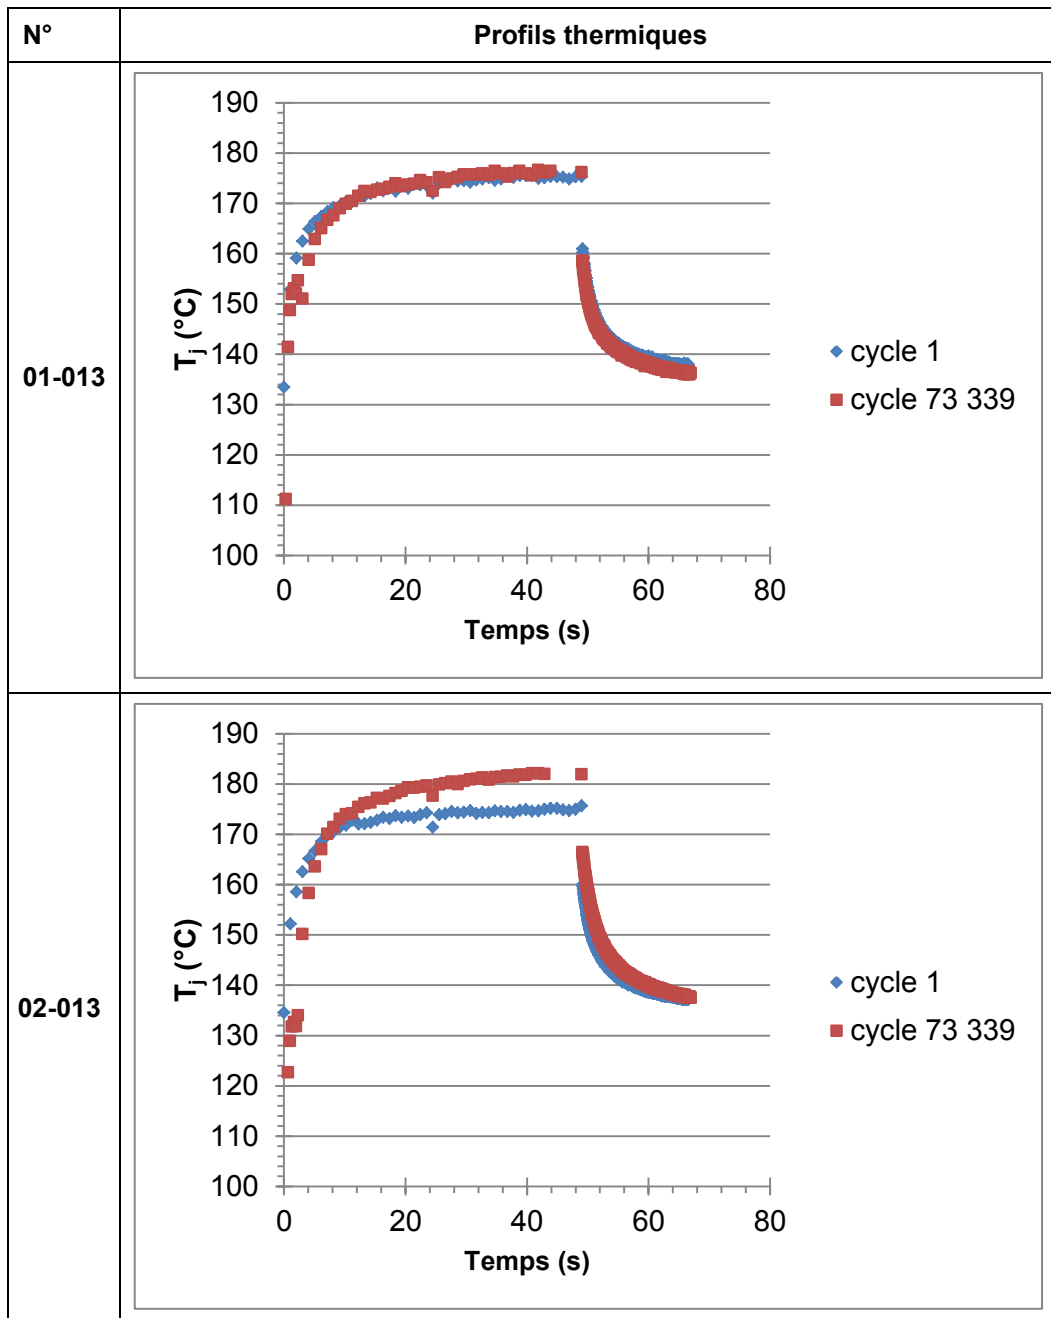
Figure 49 : Synthèse des profils thermiques des cycles de puissance de la série 1 des tests PC

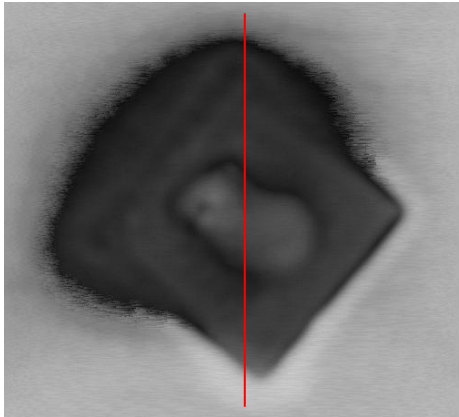
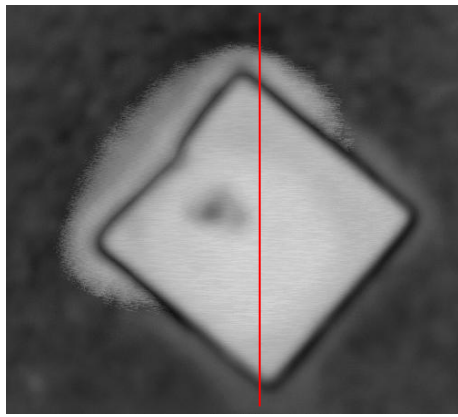
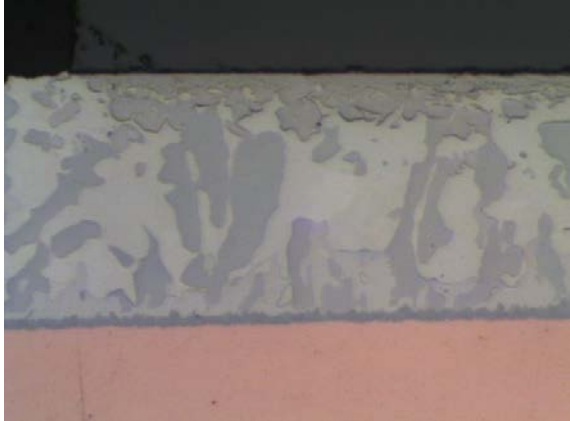
<p><i>Vues agrandies de la brasure de la puce</i></p>		
<p><b>Rectangle vert</b></p> <p>Microstructure similaire à l'état initial au bord de la puce</p>

<p><b>Rectangle rouge</b></p> <p>Absence d'IMC dans le volume de la brasure</p>

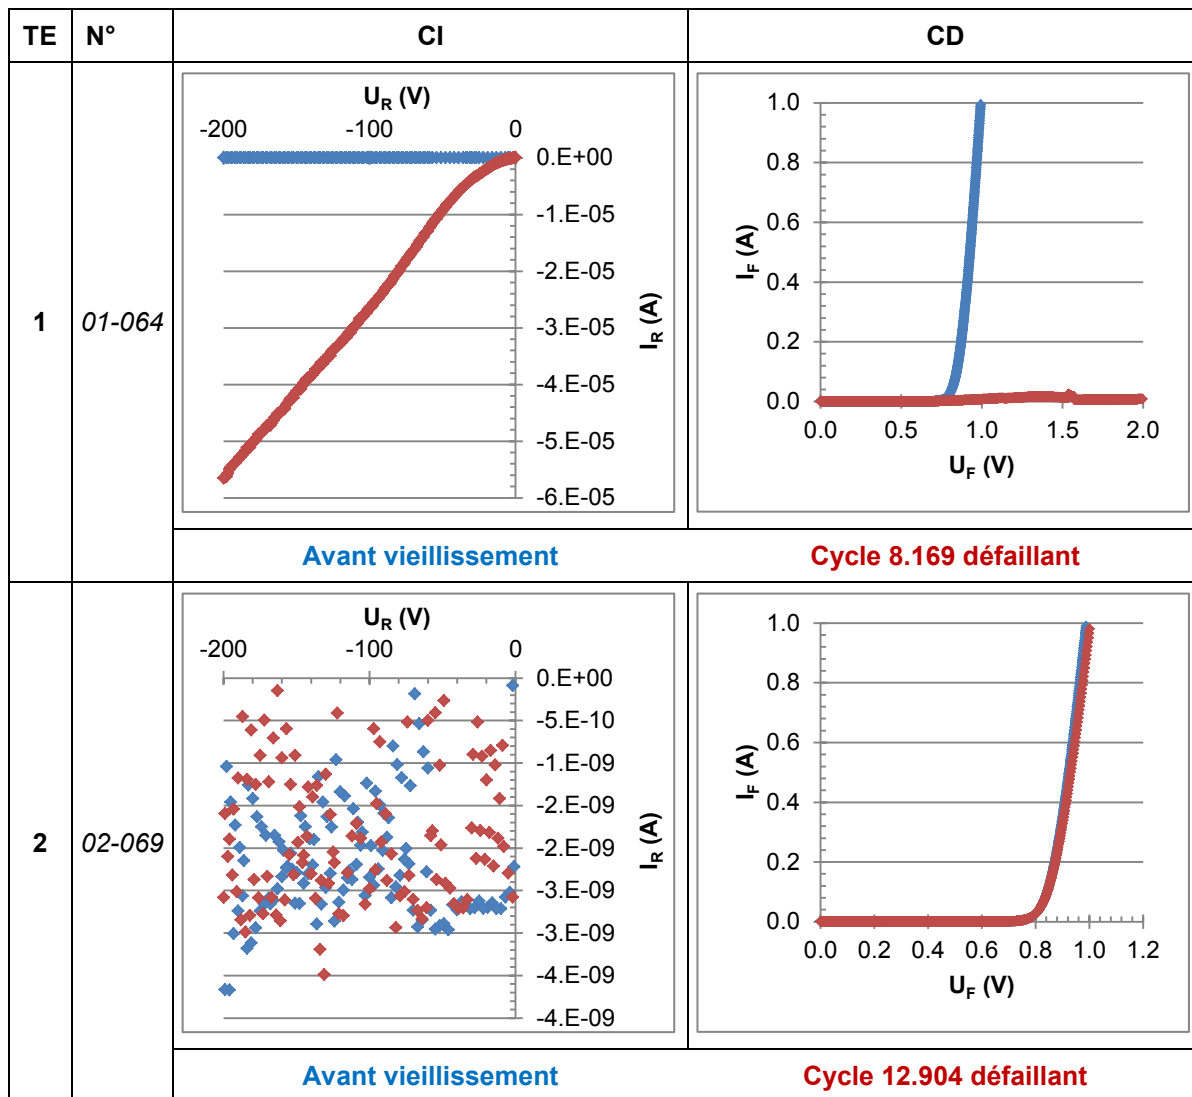
Figure 72 : CI et CD des échantillons du composant n°2 de la série 3 des tests PC

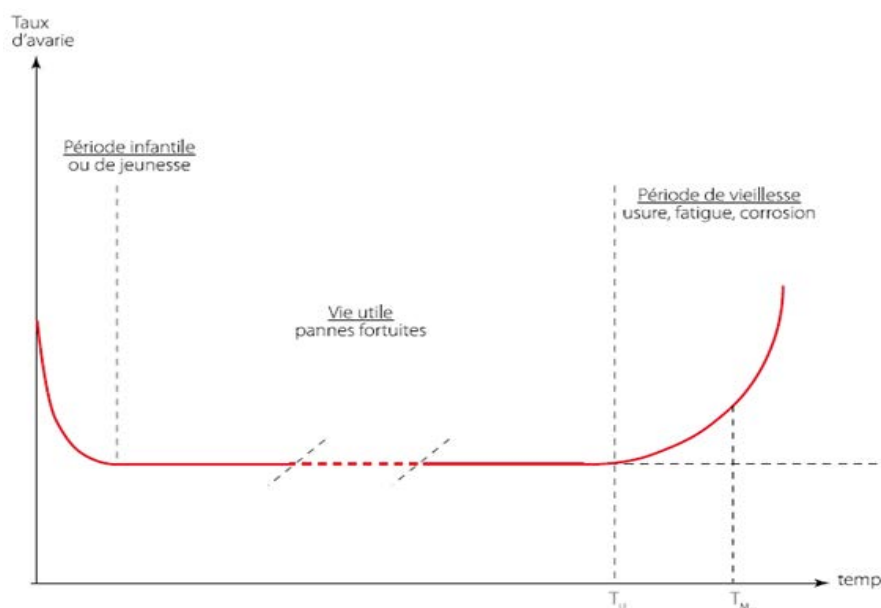
Figure 79 : Courbe typique du taux de défaillance des équipements électroniques [BUF2008]

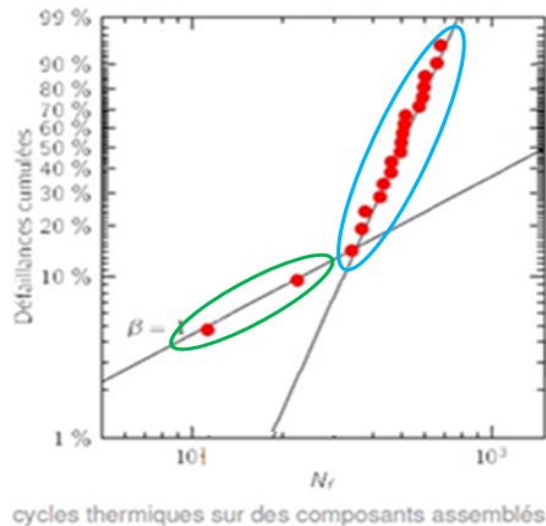
**Figure 80 : Distribution de temps à défaillance correspondant à deux mécanismes de défaillance**
