## ***Estudio sobre la incidencia de un cambio de armaduras en un edificio en construcción***

ENRIQUE MORALES MÉNDEZ, DR. ARQUITECTO  
JOSÉ ANGEL LOPEZ HERNANDO, INGENIERO DE CAMINOS

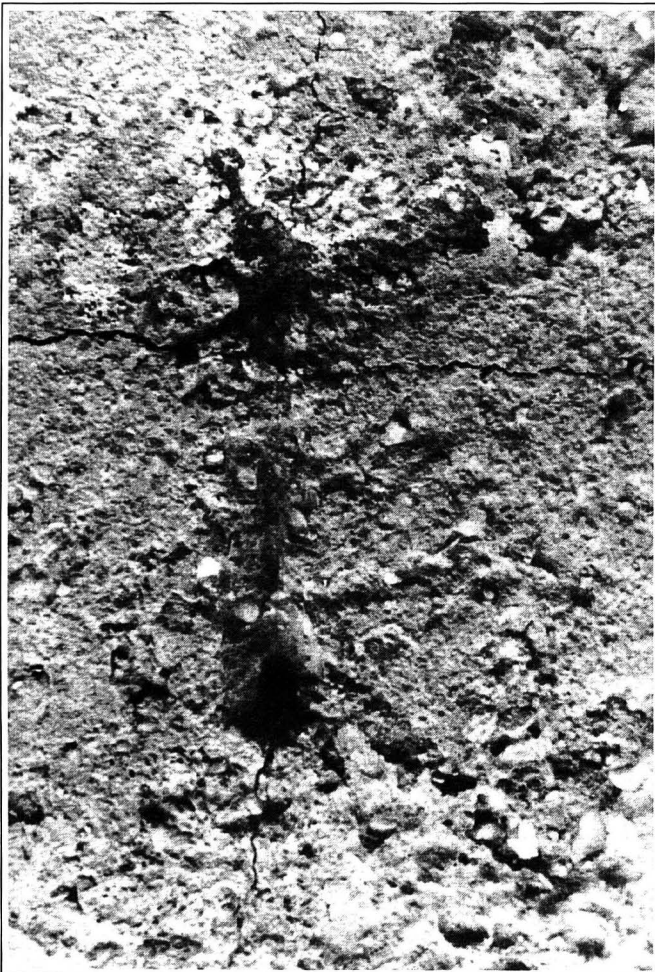
Figura 1

- La estructura trabaja de una forma diferente a como ha sido proyectada y calculada.
- Disminuye el nivel general de seguridad de la estructura, pues la redistribución plástica implica el aumento de solicitaciones sobre otras secciones que resisten a costa de sus márgenes de seguridad.
- Aumentan las deformaciones en los elementos con secciones plastificadas, hasta extremos que pueden resultar inadmisibles por sus consecuencias: agrietamiento de solerías, techos, cerramientos, tabiquería, etc. (figura 1).

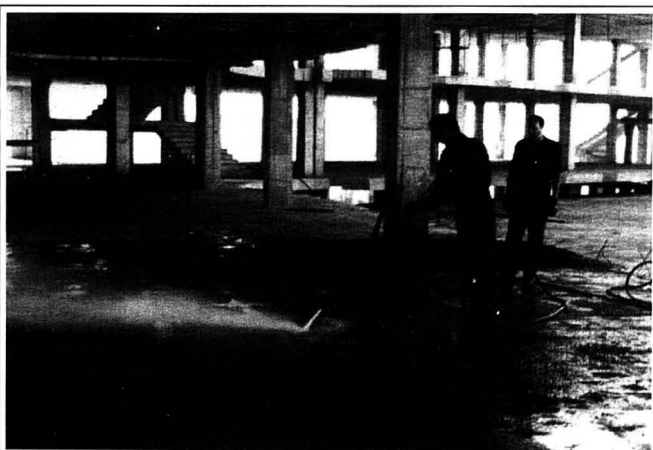
Figura 2

Previamente se realizaría una limpieza de la superficie superior del forjado con chorro de agua a alta presión, según pruebas a criterio de la Dirección de Obra (figura 2).
