Risker vid naturgasuppvärmning i bostäder : Etapp 2: brandrisker och behovsbedömning av kontrollåtgärder

Holmstedt, Göran; Ondrus, Julia

1989

LUND UNIVERSITY · SWEDEN
INSTITUTE OF SCIENCE AND TECHNOLOGY
DEPARTMENT OF FIRE SAFETY ENGINEERING
CODEN: SE - LUTVDG/TVBB - 3048
ISSN 0284-933X

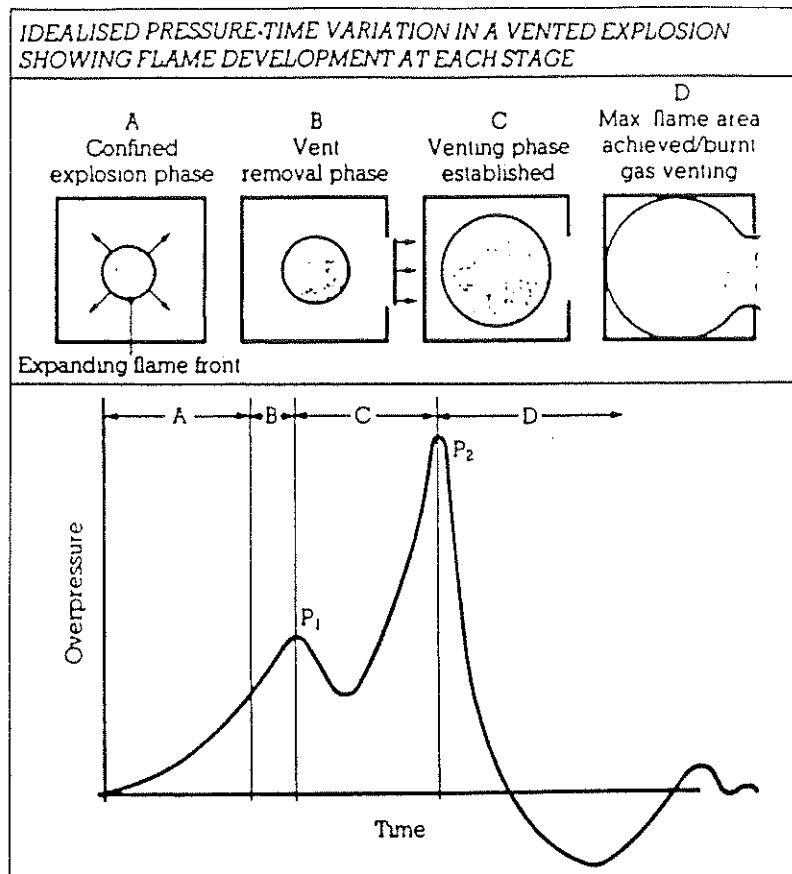
Figur 3.1 Gasexplosionens faser i slutet rum

En antändning av den explosiva gasblandningen ger en tryckstegring i rummet som vida överstiger väggars och taks bärförmåga. Svagaste väggen trycks ut och man får ett förlopp enligt Fig 3.1.

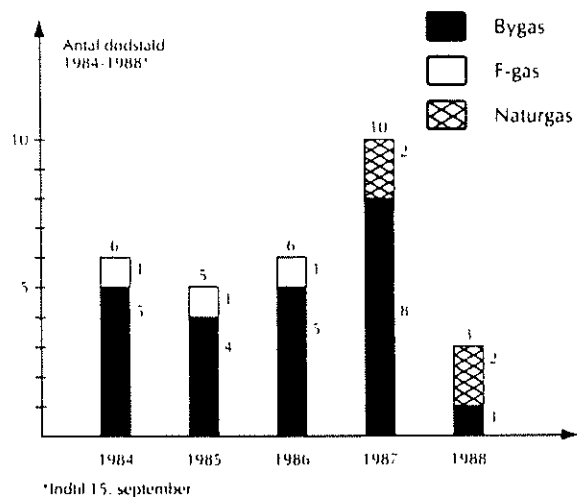
Figur 4.3 Antal dödsfall vid gasulycker i Danmark.

kor respektive antal dödsfall årsvis. Figur 4.4 visar antal olyckor per 100 000 förbrukare.

Statistiken visar att det sker ca 7 naturgasolyckor per år med minst 1 dödsfall vartannat år.

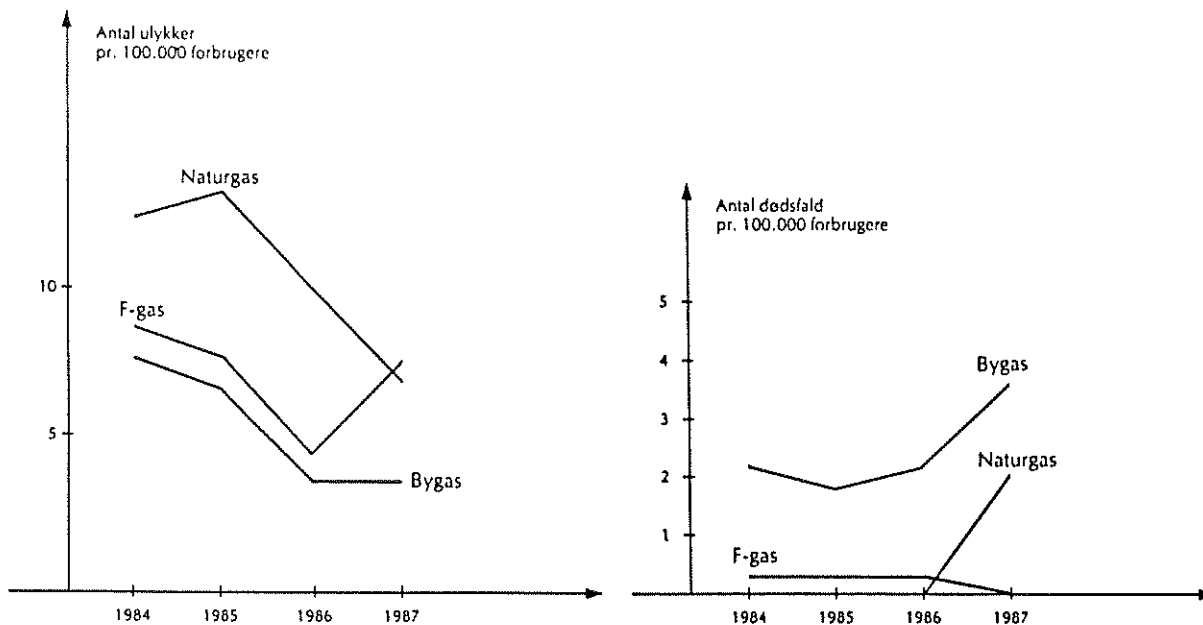
Figur 4.4 Antal gasolyckor per 100 000 förbrukare i Danmark.

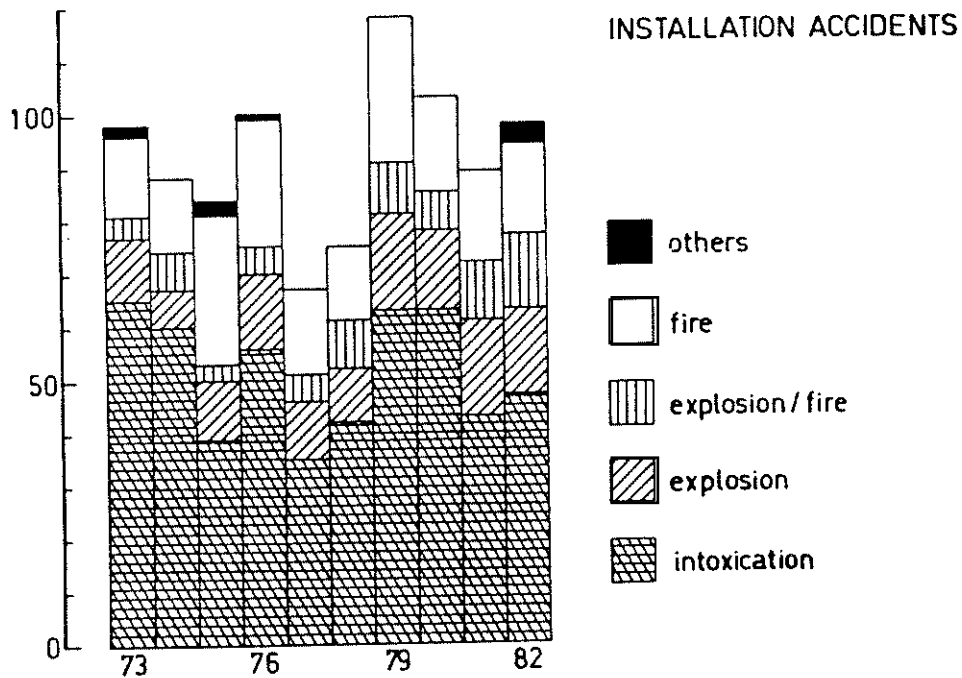
Figur 4.6 Gasolyckor i Holland i direkt anknytning till förbränningsanläggningen.

Fördelningen på vad som orsakat gasolyckor i direkt anknytning till förbränningsanläggningen, s k "installationsolyckor" visas i figur 4.6.

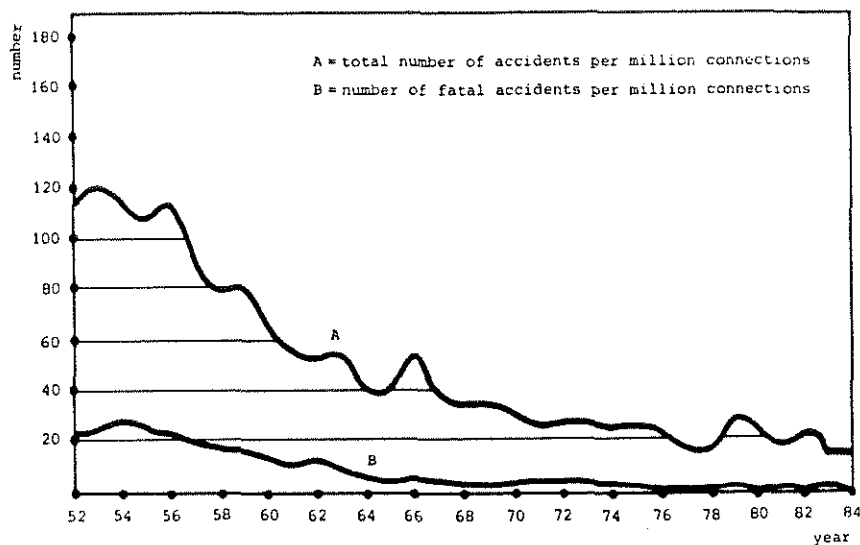
Figur 4.7 Antal gasolyckor per miljon anläggningar i Holland — utveckling från 1952 till 1984.

Antalet olyckor per miljon anläggningar (se figur 4.7) ger klarare bild av utvecklingen, eftersom antalet anslutna anläggningar har i Holland hela tiden ökat — från omkring 1,7 miljoner 1952 till ca 5 miljoner 1984.

Genom denna betraktelse visas att antalet gasolyckor har mer än halverats sedan 1952. De senaste 10 åren har antalet gasolyckor stabiliserats på en nivå av ca 20 olyckor per år och miljon anslutna anläggningar.
