Delrapport: Test av vägledande system i en tunnel

Fridolf, Karl; Frantzich, Håkan

Rapport 7042

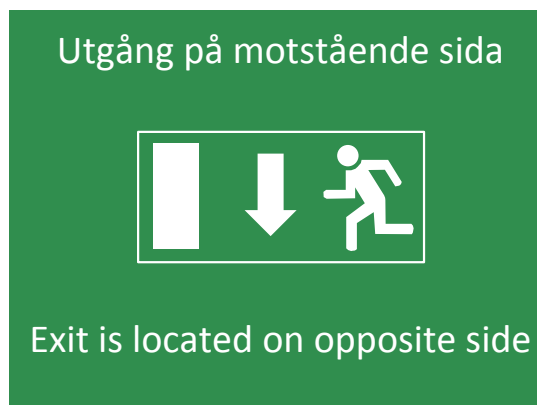
Figur 2. Illustration av den informationsskylt i A3-format som monterades mittemot utrymningsportalen.

(utformad med LED-armaturer) som fanns installerad på tunnelns vänstra sida (i körriktningen) var inte heller aktiv under försöket. Även ordinarie utrymningsvägar doldes, liksom tillhörande skyltar med avståndsmarkeringar, eftersom att det var den föreslagna utformningen av utrymningsportal i Förbifart Stockholms tunnlar som skulle utvärderas. I slutet av försöksområdet (se grön EXIT-markering i Figur 1) installerades därför istället en modell av utrymningsportalen, se avsnitt 2.2.1. Utrymningsportalen var endast en modell av en riktig portal vilket bland annat innebar att dörren i denna portal inte gick att öppna. På motsatt tunnelsida, mittemot portalen, monterades även en informationsskylt i A3-format, se Figur 2. Skylten belystes endast av allmänbelysningen.

- Installera informationsskyltar mitt emot utrymningsvägarna (d v s på motsatt tunnelsida) för att upplysa utrymmande personer om att de befinner sig mitt emot en utrymningsväg.

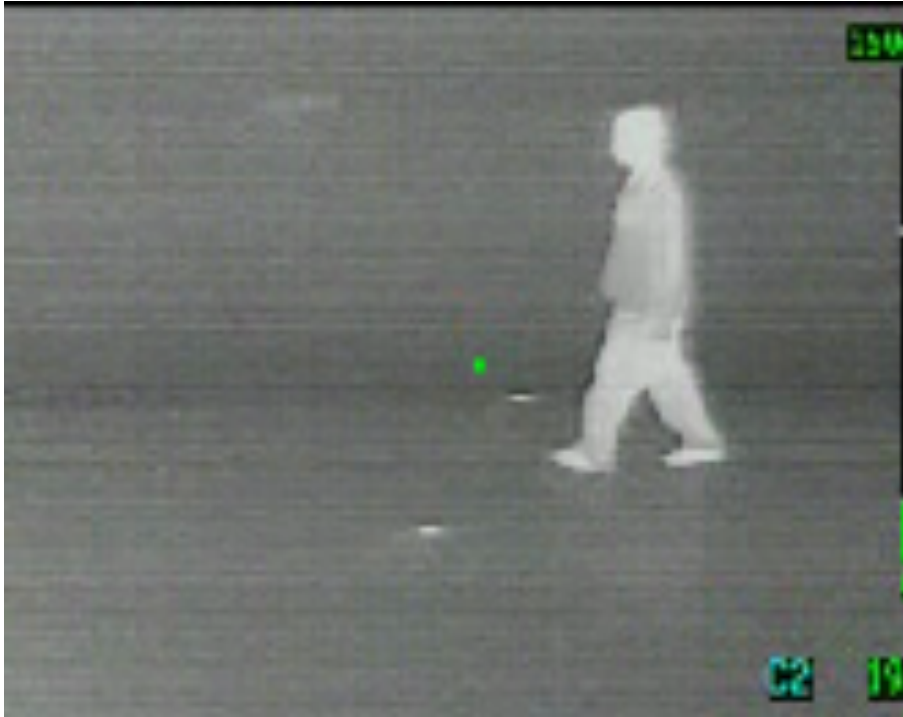
Figur 7. Bild från en inspelning gjord med IR-kameran. På bilden syns en försöksperson samt två värmekuddar (se nedan).

Den brandman som av säkerhetsskäl följde de utrymmande försökspersonerna i den rökfyllda miljön dokumenterade även deras agerande och rörelse med hjälp av en IR-kamera. Med IR-kameran kunde brandmannen under hela förloppet se försökspersonen trots den nedsatta sikten, samtidigt spelades hela utrymningsförloppet in på ett minneskort. Ett exempel på vad IR-kameran fångar ges i Figur 7.

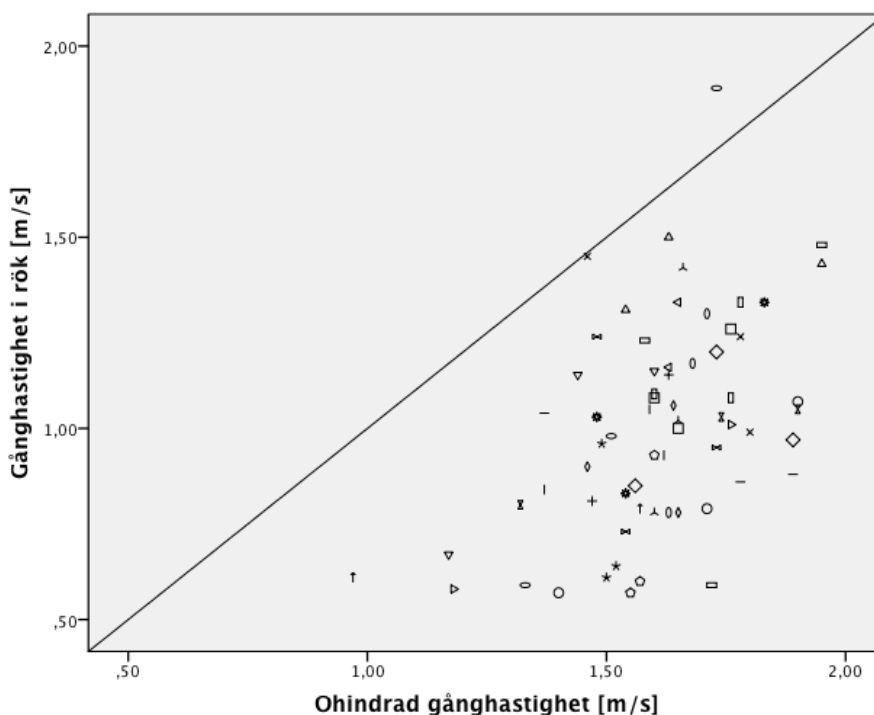
I Figur 8 redovisas respektive försökspersons gånghastighet i rökfylld miljö i förhållande till dennes gånghastighet i rökfri miljö. Med undantag för en försöksperson rörde sig samtliga personer långsammare i rök. I genomsnitt gick försökspersonerna med en hastighet motsvarande 74 % av deras hastighet i rökfri miljö (standardavvikelse 18 %).

Figur 8. Försökspersonernas gånghastighet i rök som funktion av deras respektive ohindrade gånghastighet.

Försökspersonernas gånghastighet i den rökfyllda miljön var i genomsnitt 1,2 m/s (standardavvikelse 0,3 m/s). Den långsammaste personen rörde sig med hastigheten 0,6 m/s och den snabbaste med hastigheten 1,9 m/s. I den rökfria miljön var den genomsnittliga gånghastigheten 1,6 m/s (standardavvikelse 0,2 m/s). Den långsammaste personen rörde sig med hastigheten 1,0 m/s och den snabbaste med hastigheten 2,1 m/s. Det var inte samma personer som var snabbast respektive långsammast i de två miljöerna.
