## Sprutboxarbetsplatsen - en miljö som kan och bör förbättras

SPRUTBOXARBETSPLATSEN - EN MILJÖ SOM KAN  
OCH BÖR FÖRBÄTTRAS

ETT ASF-PROJEKT VID HÖGSKOLAN I JÖNKÖPING

RAPPORT HJ-EMC-81-12

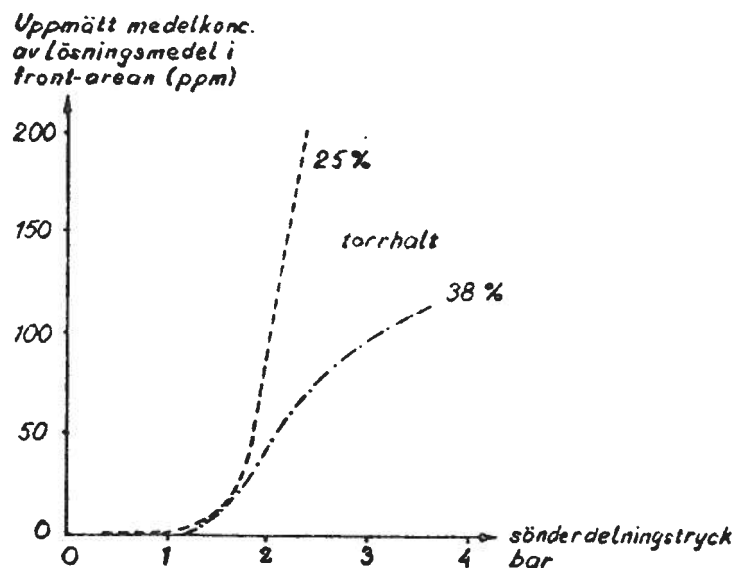
Fig 1 Mätresultat vid undersökning av utläckaget av lösningsmedel från sprutbox vid sprutning med konventionell sprutpistol (figur ur ref 3 modifierad).

På Träcentrum har, för att enkelt kunna mäta utläckaget ur sprutboxar, en "mätharpa" konstruerats, som mäter utläckaget i flera punkter samtidigt. Man har med hjälp av nämnda "mätharpa" undersökt sambandet mellan utläckage av lösningsmedel och sönderdelningstryck vid bl a konventionell sprutmålning, se fig 1. Av fig framgår att utläckaget ökar snabbt när sönderdelningstrycket stiger över 1 bar. Målningsresultatet blev helt tillfredsställande med ett sönderdelningstryck mellan 0,5 och 1 bar (3).
