Ormebekæmpelse i vandværksfiltre

Forekomst og bekæmpelsesteknologi

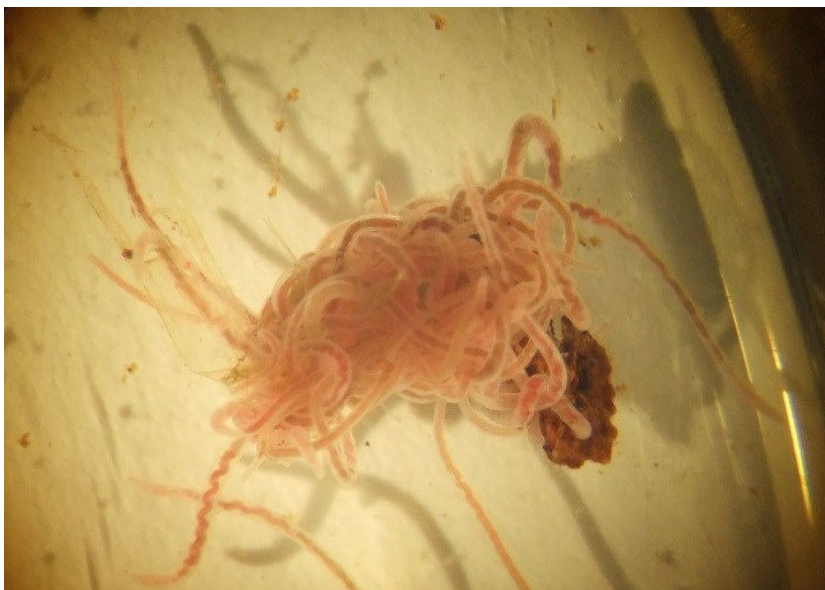
Figur 1. Oligochaete orme (få-børsteorme) indsamlet i sydsjællandsk sandfilter (Case 2). Foto: Sarah C.B. Christensen.

Forekomst: Der blev observeret makroskopiske orme på vandværket i 2011 (Fig. 1). Under forløbet blev der målt forhøjede bakteriekoncentrationer (kimtal 22), samt svagt forhøjede ammonium og nitritkoncentrationer i afgangsvandet. Ved mikroskopi konstateredes stor artsrigdom og høje koncentrationer af mikroskopiske invertebrater (hvirvelløse dyr) i filteret. Koncentrationen af oligochaete orme var ca. 1 orm/ml filtersand og 2 æg/ml filtersand. Koncentrationen af rundorme var højere end oligochaete orme, men den præcise koncentration foreligger ikke. I forbindelse med forekomsten af orme blev der indført koganbefaling til alle forbrugere.

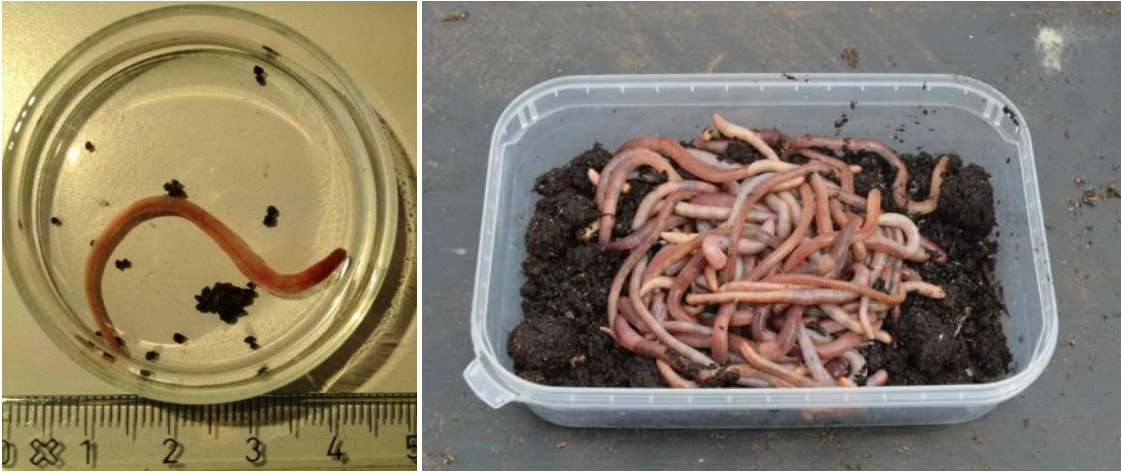
Figur 5. *Dendrodriilus rubidus* fra dansk vandværk (venstre) og kommercielt indkøbte *Eisenia fetida* og *Eisenia veneta* (højre). Foto: Sarah C.B. Christensen (venstre) og www.ormeposten.dk (højre).

På denne baggrund blev kompostormene *Eisenia fetida* og *Eisenia veneta* (Fig. 5) udvalgt som modelorme til udførsel af bekæmpelsesforsøg. *Eisenia fetida* og *Eisenia veneta* er, udover at være nært beslægtede med *Dendrodrilus rubidus*, let tilgængelige kommercielle kompostorme.

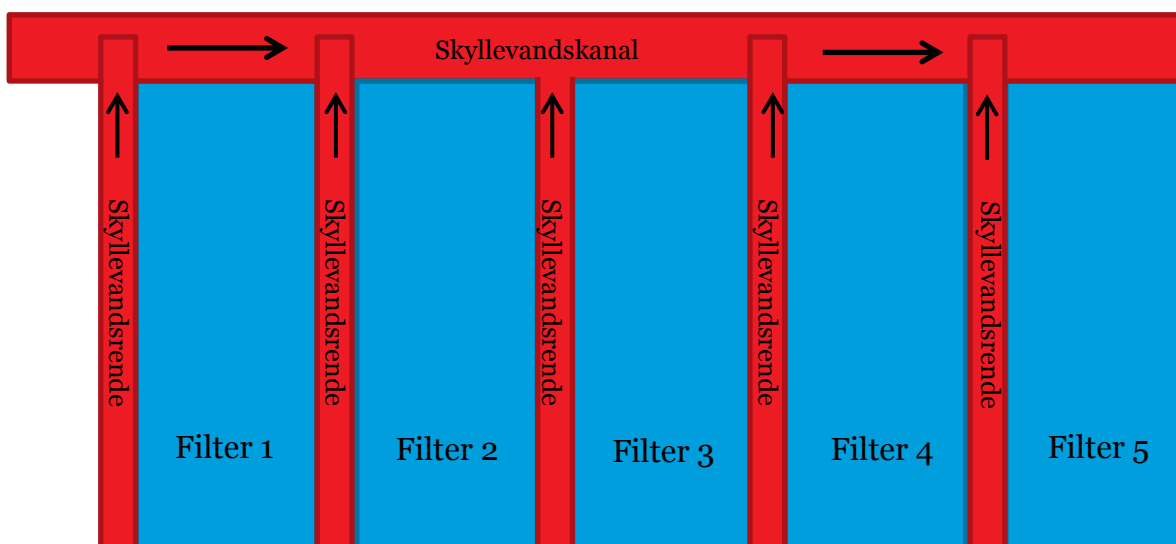
Figur 6. Oversigt over sandfiltre på vandværket, hvor diagnosticeringsmetoder blev testet.

Vandværket, der er beskrevet i Case 4, er et kommunalt ejet værk, der har en gennemsnitlig ydelse på 200-250 m³/time. Vandværket består af to høje iltningstrapper i serier, fem åbne biologiske enkeltfiltre (Fig. 6) med et areal på 16 m²/filter og en designkapacitet på ca. 75 m³/time/filter og to rentvandsbeholdere. Anlægget har en samlet ydelse på ca. 300 m³/time og en max. kapacitet på 400 m³/time. Filtrene returskylles normalt én gang om ugen på samme dag med luft på alle filtre samtidig. Filtrene var i drift 16 timer/døgn i 2014. Vandværket har siden 2007 haft forekomst af orme i alle værkets sandfiltre i varierende grad gennem tiden. Filtersalen blev mørklagt ultimo maj 2014 først med brunt papir og i april 2015 yderligere med et lag af sort plastic på alle vinduer for at minimere antallet af orme, der gravede sig ned i sandet.

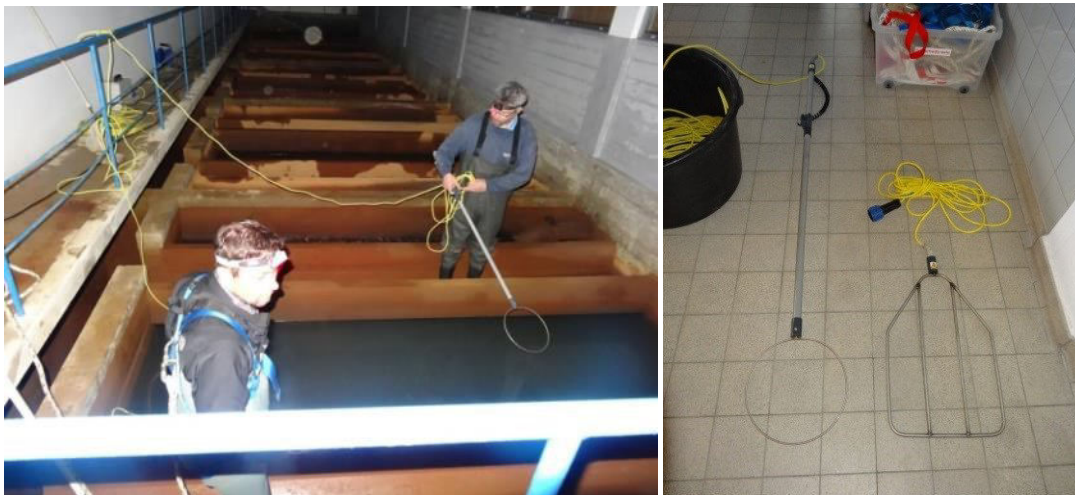
Figur 8. Elektrofiskeri i sandfilter (venstre) og anvendte elektroder (højre). Foto: Sarah C.B. Christensen.

300 volt. Elektrofiskeriet blev i dette projekt udført af Fiskeøkologisk Laboratorium. Elektroderne placeres så dybt som muligt (ca. 25 cm nede i sandet) for at forhindre, at ormene søger nedad. Elektroden placeres i 4-5 min på hvert sted, mens nettet føres igennem vandet. Dette gentages ned gennem midten af filteret med ca. 20 cm mellemrum og ligeledes langs med kanten af filteret med ca. 20 cm mellemrum.

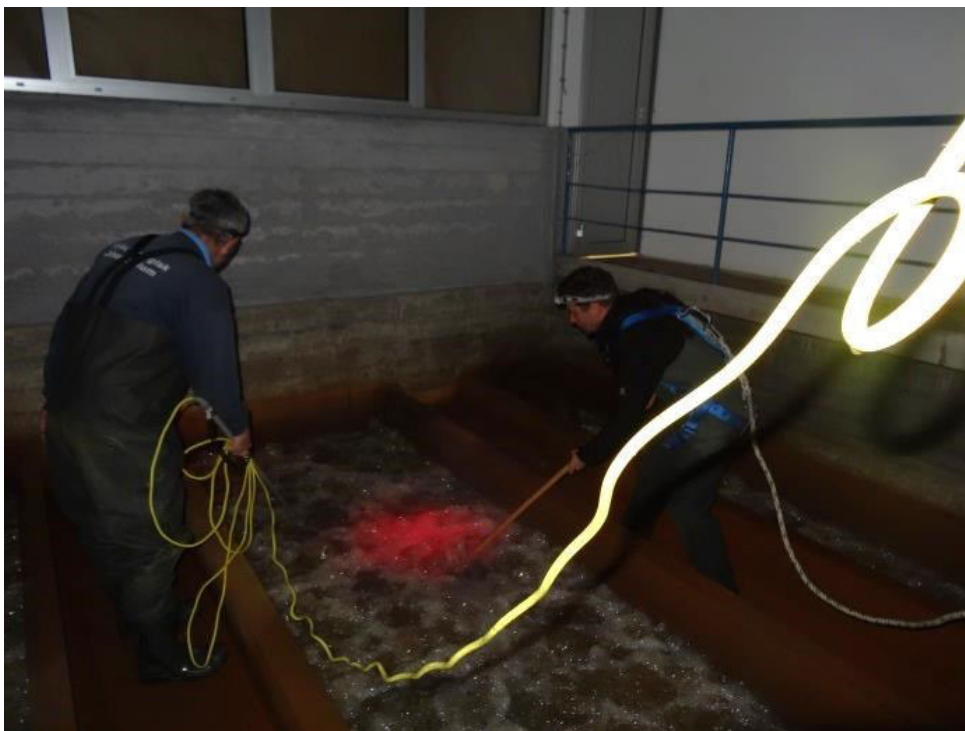
Figur 9. Prøvetagning med net under returskylning. På fotoet ses desuden udførelse af elektrofiskeri, men dette er ikke en del af metoden ”returskylning af filter”. Foto: Sarah C.B. Christensen.

6. **Returskylning af filter** samt efterfølgende indfangning af opskyllet orme i fangstnet (Fig. 9). Når sandfilteret returskylles, løfter sandet sig fra bassinbunden og bliver derfor mindre kompakt. Nettet kan dermed nemmere føres gennem større mængder sand og derfor affiske et større volumen. Prøvetageren kan om nødvendigt stå i filtret under skylningen (med sikkerhedsline). I kombination med at anvende et net og returskylning, indsættes der et finmasket (500 μm) net for enden af overløbsrenden, som kan opfange eventuelle orme, der bliver skyllet ud over kanten på sandfilteret.

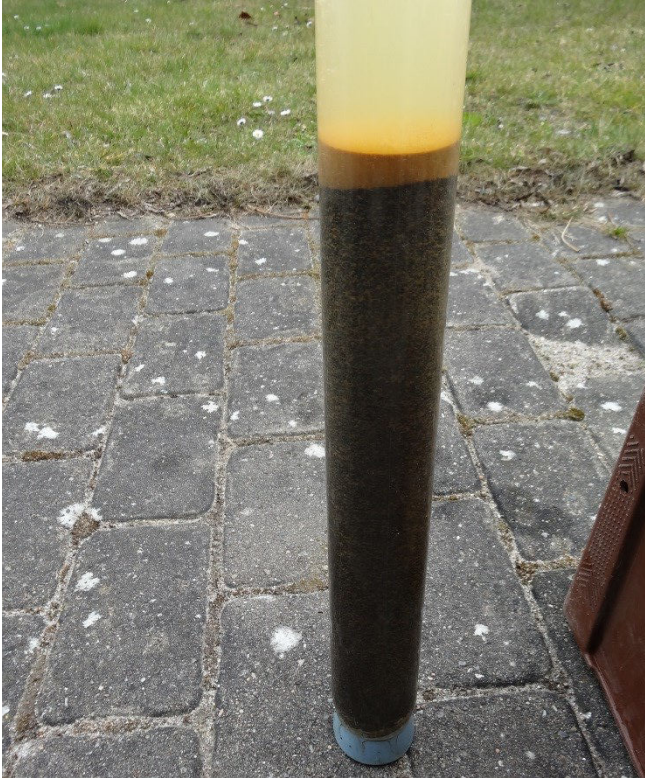
Figur 10. Kerneprøve fra sandfilter udtaget med kajakrør. Foto: Sarah C.B. Christensen

8. **Udtagning af kerneprøver.** Der udtages intakte kerneprøver i kajakrør (Fig. 10) med henblik på kvantificering af æg og evt. orme fra sandfilteret i en dybdeprofil. Røret der blev anvendt i dette projekt var ca. 100 cm langt med en indre diameter på 50 mm.

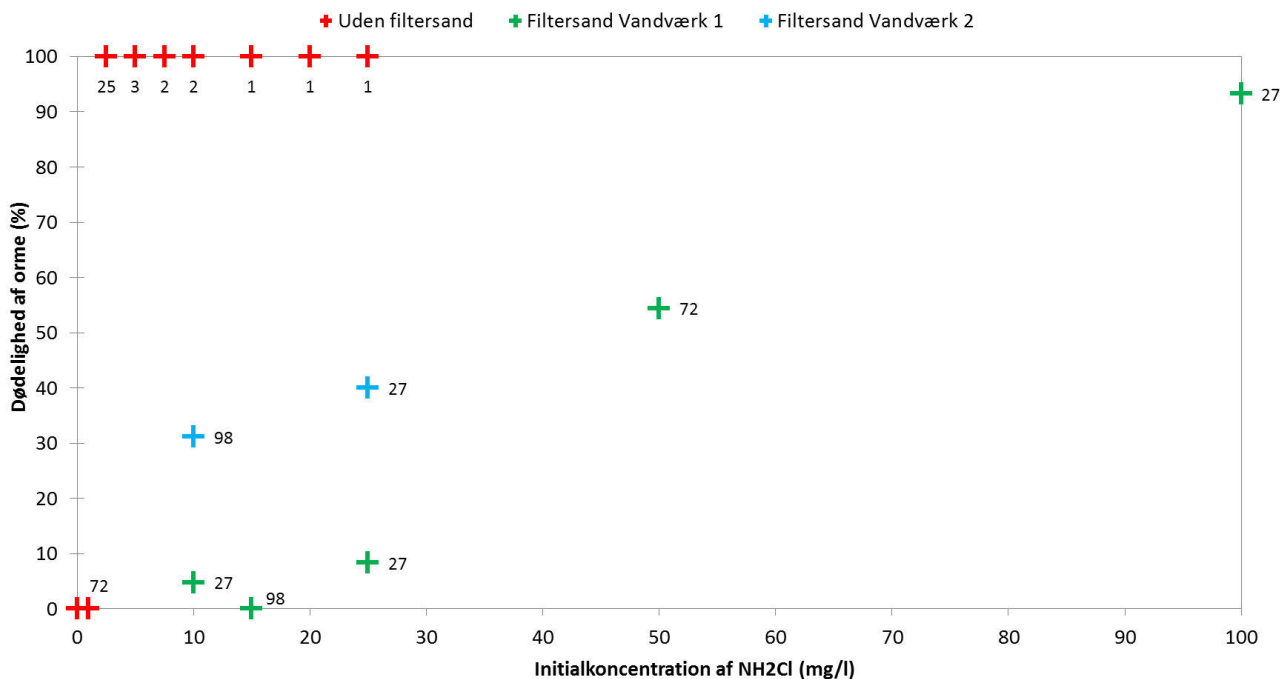
Figur 12. Dødelighed af orme som funktion af NH₂Cl koncentration ved tilsætning. Tallene ved hvert kryds angiver behandlingstiden i timer. Det er muligt, at ormene var døde før den angivne tid.

Ved behandling med monokloramin i vand uden sand var LC₁₀₀ (koncentration for opnåelse af 100 % dødelighed) 2,5 mg/l, mens det ved koncentrationer op til 100 mg/l (teoretisk koncentration efter tilsætning) ikke lykkedes at slå alle orme ihjel, når der var filtersand til stede (Fig. 12). Selv når koncentrationer højere end 2,5 mg/l blev målt i såvel vand- som sandfase i glas med filtersand, var dødeligheden lavere end i vand uden sand. Filtersandet bidrager sandsynligvis til at skabe lokale forhold for ormene, der mindsker dødeligheden, fx ujævn fordeling af behandlingsmidlet.

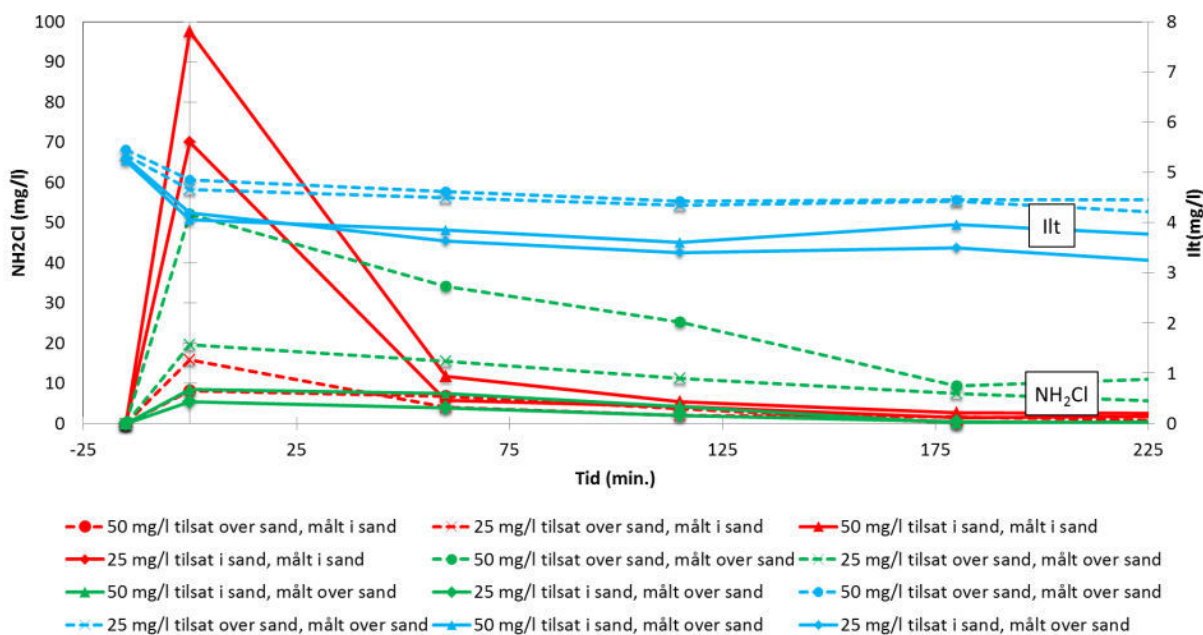
Figur 13. Monokloramin-koncentrationer målt i sand (rød) og over sand (grøn) i forsøg med initialkoncentrationer af monokloramin på 25 mg/l og 50 mg/l. Stiplede linjer viser, at monokloramin er tilsat over sandet, mens fuldt optrukne grafer viser injektion i sandet. Ilt-koncentration over tid er vist med blå. Hvert glas indeholdt 300 ml postevand og 200 ml filtersand (Vandværk 1) uden orme.

Da forsøgene blev udført uden omrøring, for ikke at skade ormene, havde det betydning, hvorvidt monokloramin blev tilsat i sandet eller vandet (Fig. 13). Tilsætning i sandet gav den højeste koncentration i sandet, som dog hurtigt faldt, mens tilsætning i vandet gav en høj koncentration i vandet gennem længere tid. Ved tilsætning i vandfasen blev der ikke opnået høje koncentrationer i sandet.

I størstedelen af forsøgene var den tilsatte monokloramin stort set forsvundet i sandfasen på mindre end fem timer.

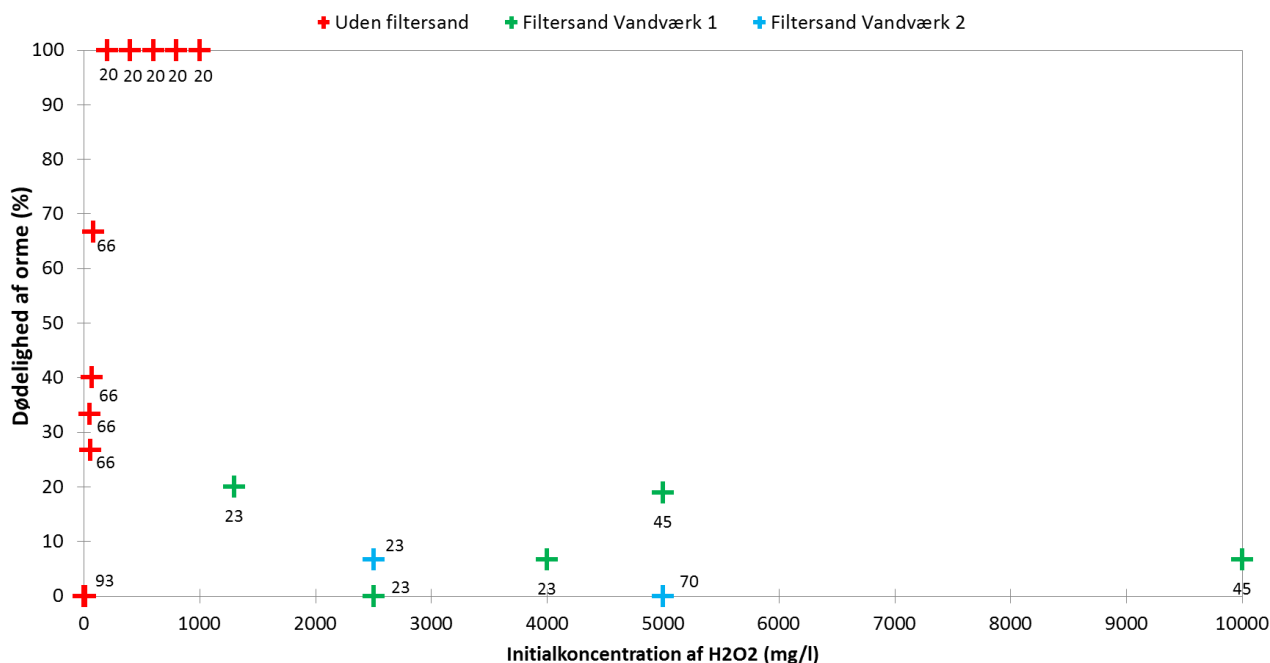
Figur 14. Dødelighed af orme som funktion af brintoverilte-koncentration ved tilsætning. Tallene ved hvert kryds angiver behandlingstiden i timer. Det er muligt, at ormene var døde før den angivne tid.

Effektiviteten af behandling med brintoverilte varierede i høj grad, afhængigt af tilstedeværelsen af filtersand. Uden filtersand var LC₁₀₀ 200 mg/l, men i filtersand lykkedes det ikke at slå alle ormene ihjel med koncentrationer op til 10.000 mg/l (Fig. 14). Der sås ikke nogen umiddelbar forskel mellem behandlinger i sand fra Vandværk 1 og Vandværk 2.

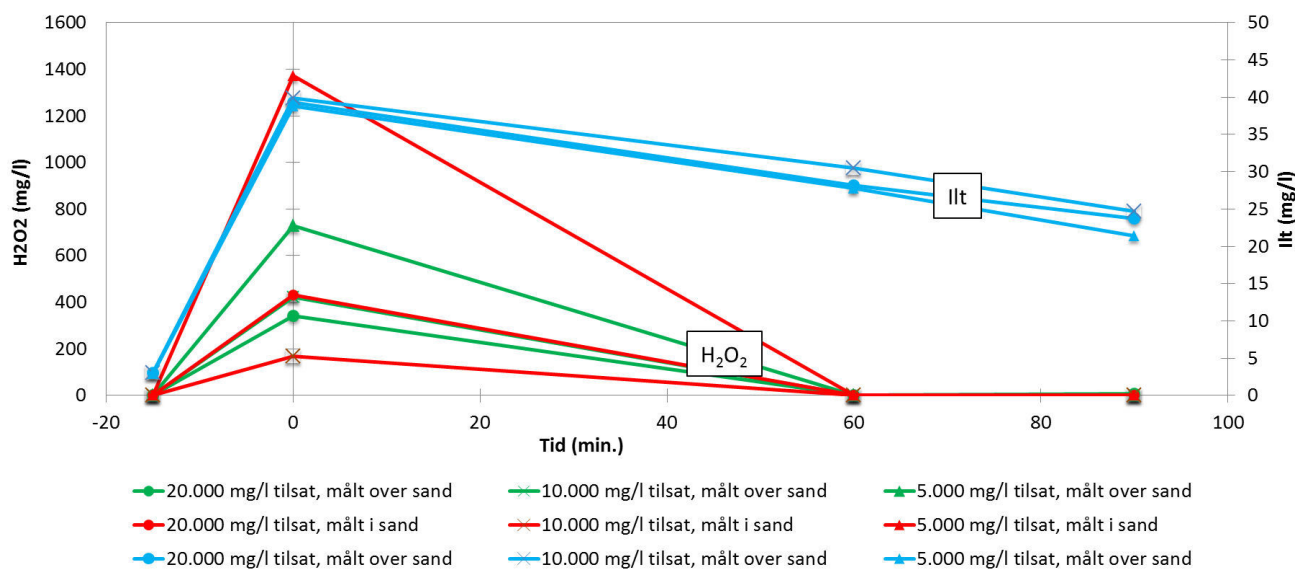
Figur 15. Ilt- (blå) og brintoveriltekoncentration i vandfasen (grøn) og i sandfasen (rød) for forsøg med brintoveriltebehandling med initialkoncentrationer på 5.000-20.000 mg/l. Anvendt filtersand stammer fra Vandværk 1. For alle koncentrationer blev brintoverilten injiceret i sandfasen. Hvert bægerglas indeholdt 150 ml vand, 150 ml filtersand (Vandværk 1). Der var ingen orme i prøverne.

Der var ikke 100 % dødelighed i løbet af tre døgn, når der var filtersand til stede. Dette kan skyldes, at koncentrationen ikke effektivt kunne opretholdes ved tilstedeværelse af sand, da sandet katalyserede en omdannelse af brintoverilte til ilt og vand. I størstedelen af forsøgene faldt brintoveriltekoncentration til 0 mg/l allerede efter én time (Fig. 15).

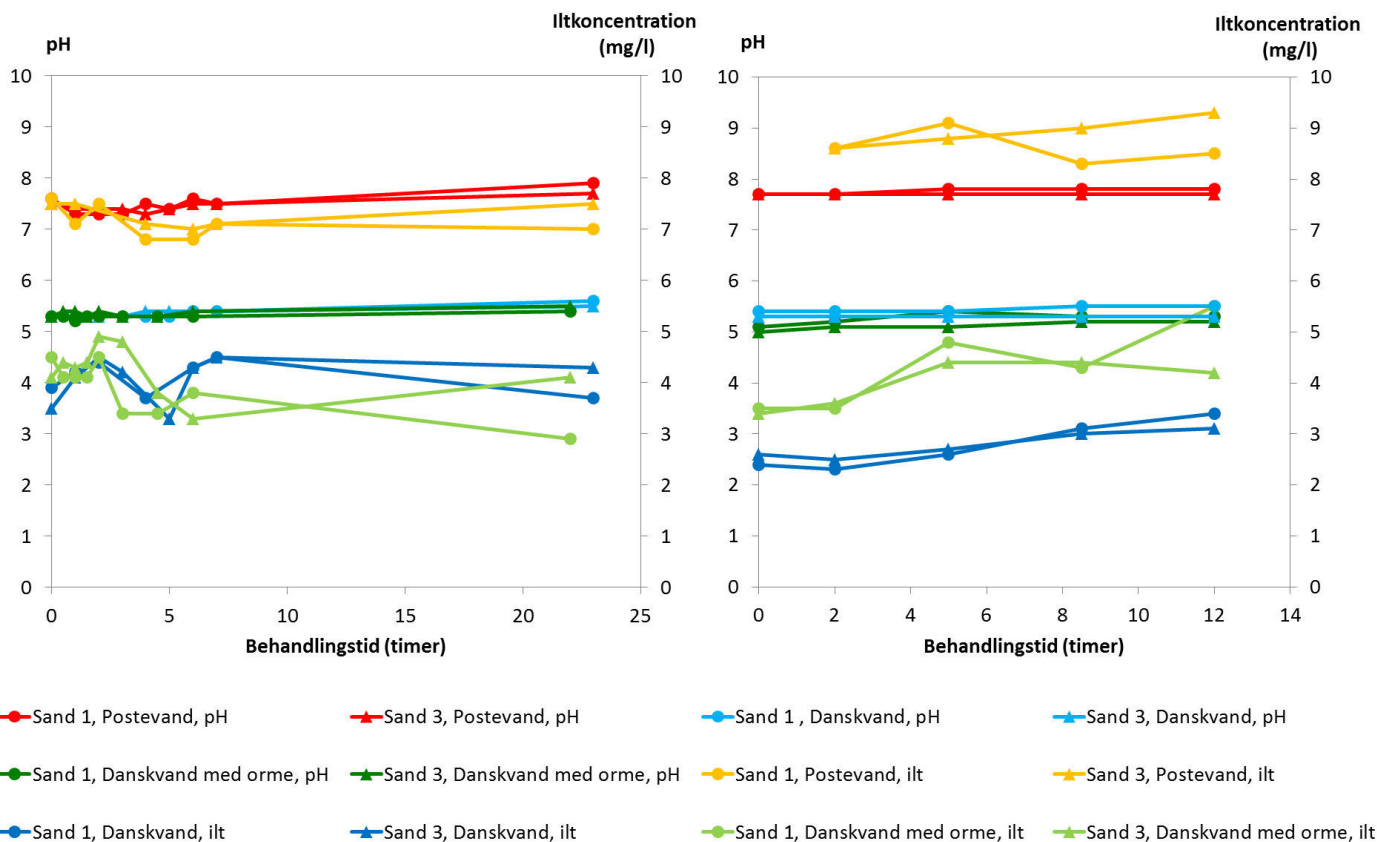
Figur 16. Ilt og pH over tid ved CO₂ behandling udført som enkelttilsætning af danskvand (venstre) og gentagne tilsætninger (højre). Ved gentagne tilsætninger blev danskvand tilsat én gang i timen i 12 timer (forsøg 1). Forsøgene blev udført i sand fra både Vandværk 1 (cirkler) og Vandværk 3 (trekanter). Blå, gule og røde grafer er kontroller uden orme, mens grønne grafer viser resultater fra forsøg med orme.

Ilt og pH var, som forventet, væsentlig lavere i vand med opløst CO₂ (Fig. 16) end i kontrollen med postevand. Der var ingen signifikant forskel på pH i forsøgsglas med orme og uden orme.

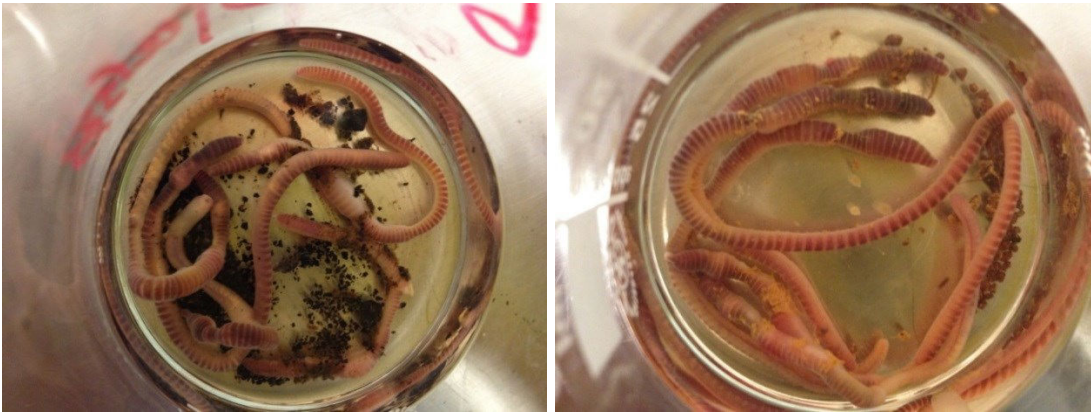
Figur 17. Orme efter 6 timer i danskvand med sand fra Vandværk 1 (venstre) og Vandværk 3 (højre). Foto: Sille L. Larsen

Efter endt behandling udviklede mange af ormene blærer på kroppen, og de blev alle tyndere og mørkere i farven (Fig. 17 og 18).

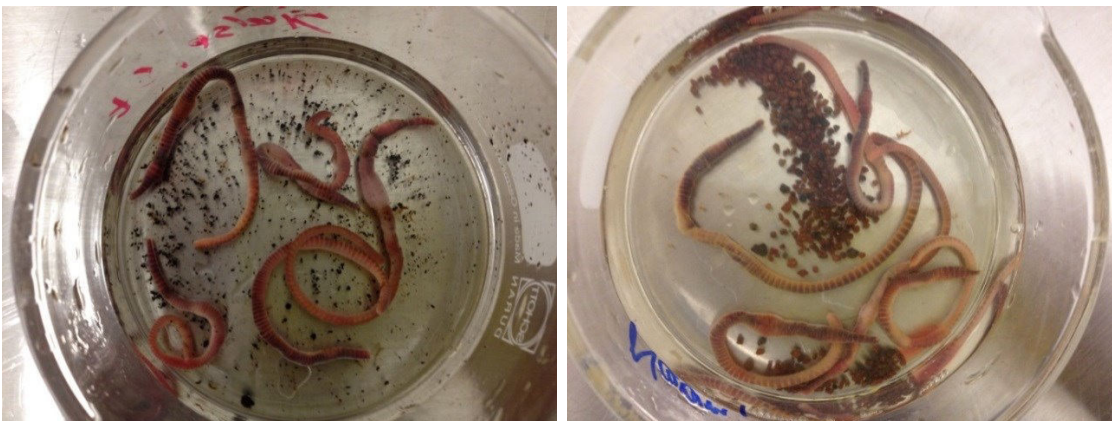
Figur 18. Orme efter 22 timer i danskvand med sand fra Vandværk 1 (venstre) og Vandværk 3 (højre). Foto: Sille L. Larsen

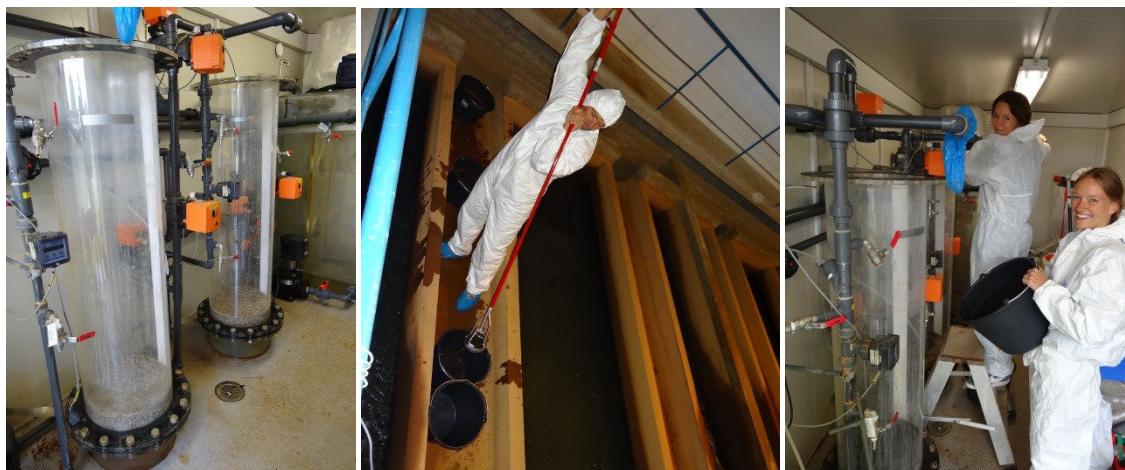
Figur 19. Filterkolonner med bærelag (venstre). Udtagning af sand fra sandfilter med grab sampler (midte). Tilsætning af sand i filterkolonner (højre). Foto: Sarah C.B. Christensen og Olaf W. Asmussen.

Kolonnerne blev rensed med vand og opbygget med bærelag på 10 cm med nye sten (3 – 8 mm) og 45 cm sand (1 – 2 mm), der umiddelbart inden tilsætning blev udtaget fra de øverste 10 cm af vandværkets sandfiltre med grab sampler (Fig. 19). Kulstofindholdet i sandet blev bestemt til 5 mg organisk kulstof/ g sand (tørvægt) og 1 mg uorganisk kulstof/g sand (tørvægt). Inden tilsætning af orme blev der fyldt råvand i kolonnerne manuelt med spande, så filteret var vanddækket, for ikke at skade ormene ved tilførsel af råvand fra indløbet i toppen af kolonnen.

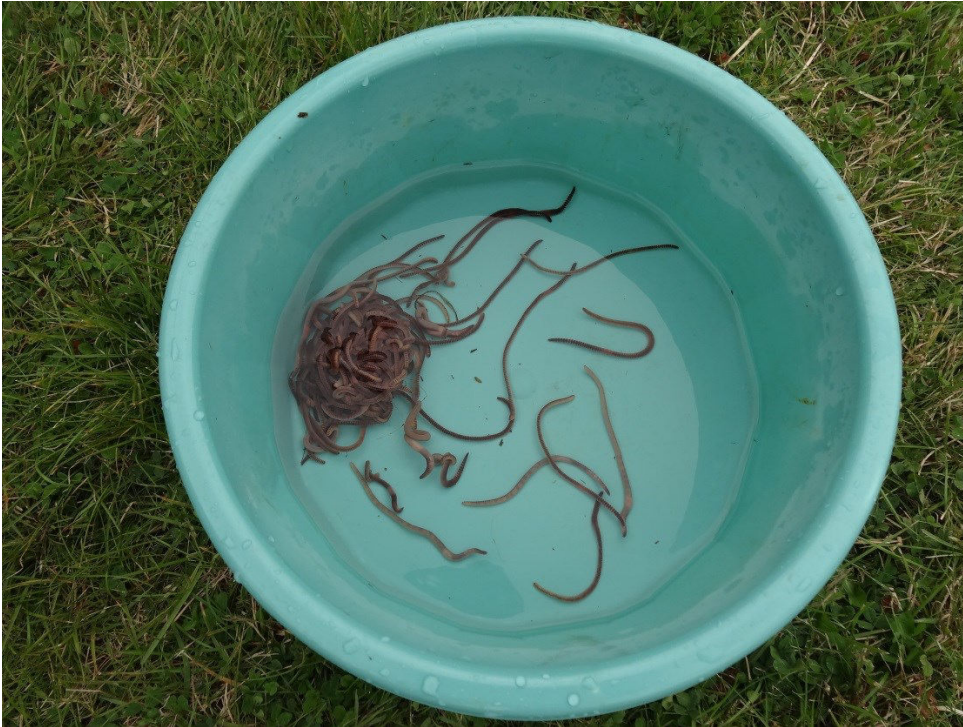
Figur 20. Vask af *Eisenia fetida* og *Eisenia veneta* inden overførsel til filterkolonner. Foto: Sarah C.B. Christensen.

I begge kolonner blev der tilsat 50 *Eisenia fetida* og 50 *Eisenia veneta*, der forinden var blevet vasket tre gange for at fjerne fastsiddende kompostmuld (Fig. 20).

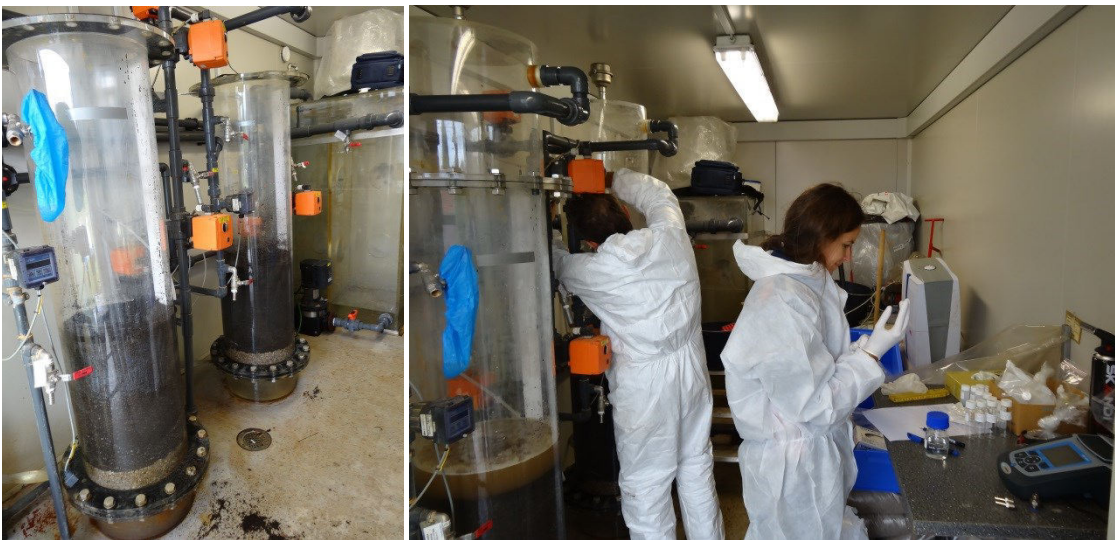
Figur 21. Færdigpakkefilterkolonner inden tilsætning af vand (venstre) og med lidt vand tilsat (højre). Foto: Sarah C.B. Christensen og Sille L. Larsen.

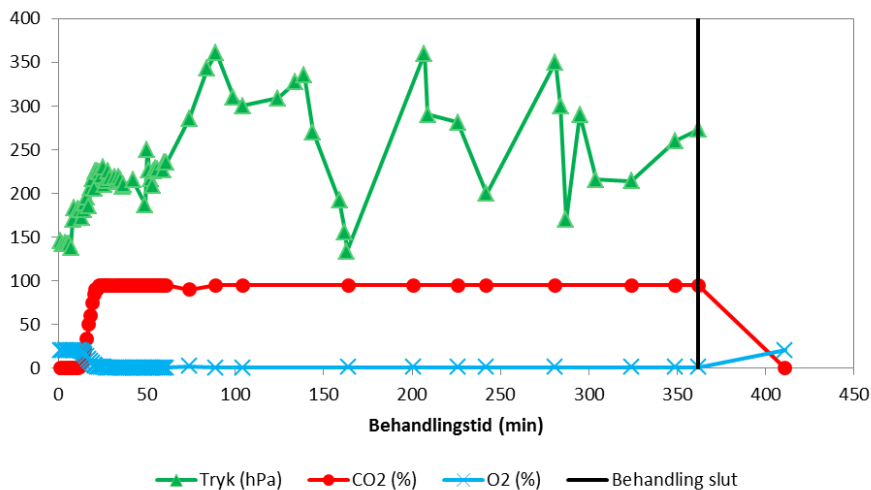
Figur 22. CO₂ og O₂ koncentrationer over tid i filterkolonnens headspace under CO₂ behandling. CO₂ tryk er målt ved indgang til beholderen.

Indløbsventiler og ventilerne på kolonnerne blev lukket inden behandlingen blev påbegyndt, og begge kolonner blev drænet ned til 70 cm vand over sandoverfladen. CO₂ flasker blev vejede inden behandling, og CO₂ blev blæst ind via returskylleluftventil kontinuert (seks timer) i den ene kolonne (Fig. 22). I begyndelsen var gasflowet forholdsvis lavt for at kontrollere behandlingen og opnå jævnt fordelte bobler (Fig. 23), men flowet blev gradvist øget. Gastrykket blev målt ved indgang til kolonnen og gasudvikling i headspace målt med feltudstyr til gasmåling (CO₂ og O₂). Efter en time blev flowet øget yderligere for at blæse sandet godt igennem, da der blev observeret kanaldannelse i sandet som medførte store CO₂ bobler. Da flowet efter ca. en time med højt flow blev reduceret, sås mindre bobler fordelt fint over hele kolonnen. Efter endt behandling (seks timer) blev CO₂ forbruget bestemt til 13,8 kg ved at veje gasflasken igen. Filterkolonnerne blev ikke tilført vand i yderligere 18 timer for at forlænge effekten af behandlingen. Der blev udtaget prøver fra kolonnernes afgangsvand, umiddelbart efter CO₂ gennemboblingen blev afsluttet og igen umiddelbart inden, der blev tilført råvand til kolonnerne med et flow på 0,25 m³/time. En time efter råvandstilførslen blev påbegyndt, svarende til udskiftning af ét volumen vand i filteret, blev der taget prøver fra indløb og afgang.

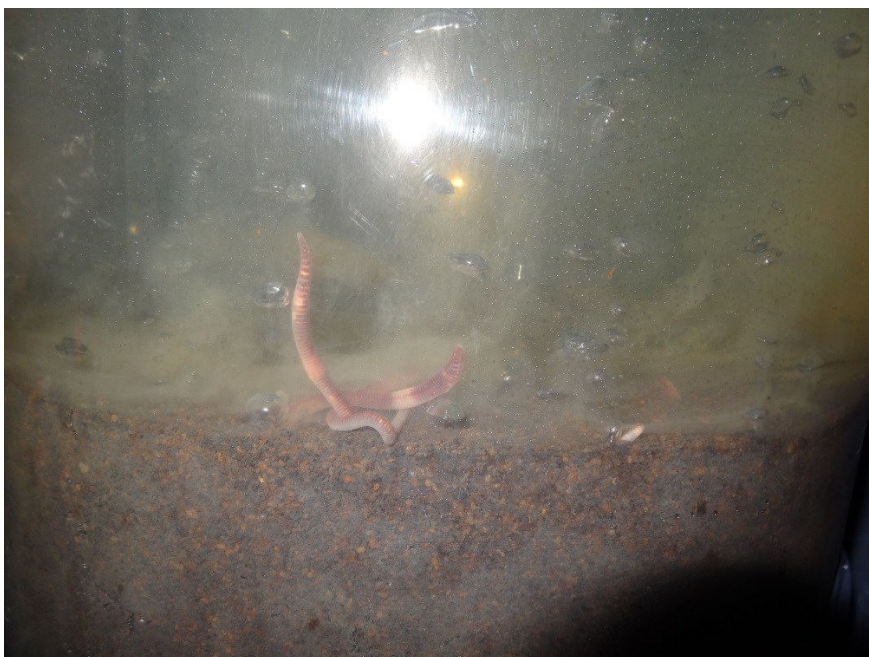
Figur 23. Orme og CO₂ bobler i pilotkolonne få minutter efter påbegyndt CO₂ behandling. Foto: Sarah C.B. Christensen.

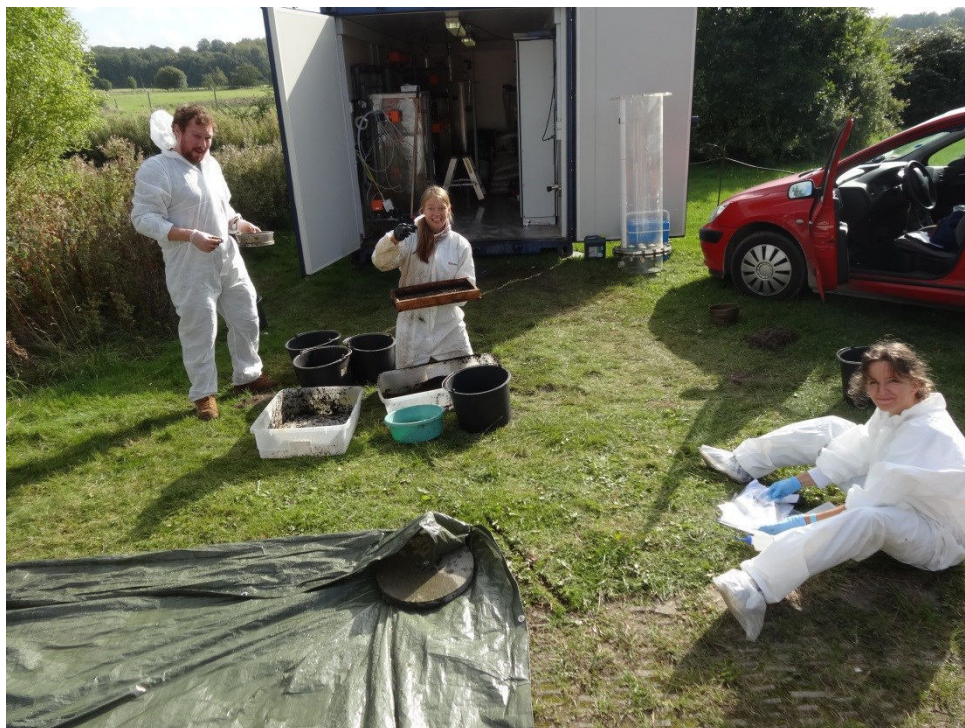
Figur 24. Sigtning af filtersand for at opgøre antallet af levende og døde orme i kolonnerne. Foto: Olaf W. Asmussen.

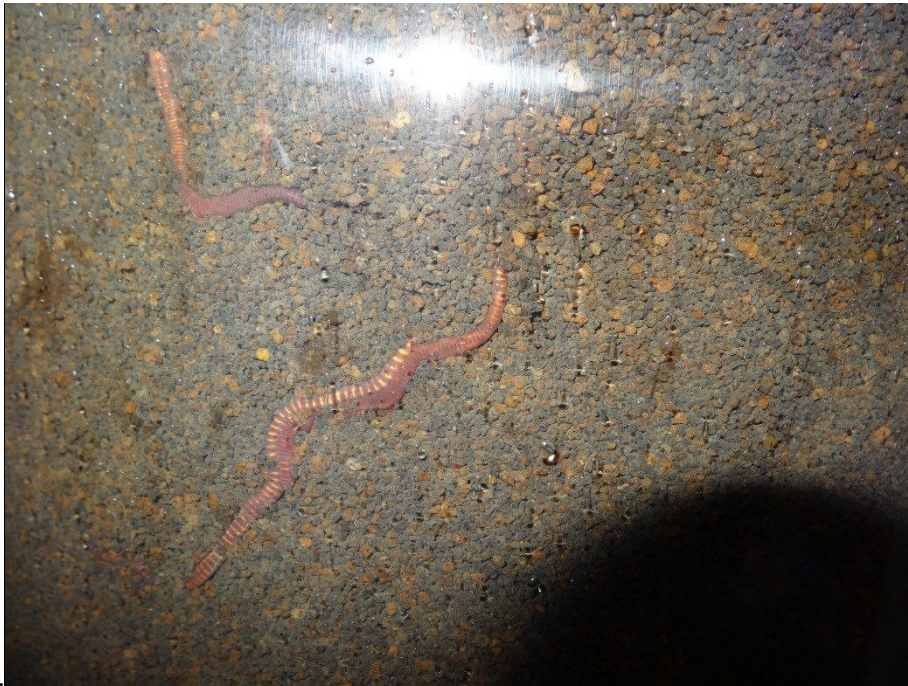
Figur 25. Nedgravede levende orme fotograferet gennem kolonnevæggen. Foto: Sarah C.B. Christensen

Ormene levede generelt nedgravet i sandet (Fig. 25), men observationer afslørede, at ormene ved sænkning af iltkoncentrationen (når tilførsel af iltet råvand ophørte) kom op til overfladen, for derefter at grave sig ned igen ved stigende iltkoncentrationer. Enkelte orme forblev dog på overfladen, hvor de bevægede sig rundt i kolonnen. Der gik ca. en time efter tilførsel af råvand blev stoppet, til størstedelen af ormene var kommet op på overfladen af sandet. Efter stilstand i syv timer (uden behandling) var ormene synligt stressede på overfladen af sandet, hvor de klumpede sig sammen (Fig. 26). Fotoer, taget over to døgn med web kamera, viste meget interessant, at størstedelen af ormene kom op på overfladen ca. klokken 3 om natten for derefter at grave sig ned igen fire til fem timer senere. Dette foregik begge nætter, der blev fotograferet. Det skyldtes højst sandsynligt, at tilførslen af iltet råvand blev stoppet begge nætter, da værket stoppede produktionen mellem kl. 23 og kl. 5 pga. lavt vandforbrug.

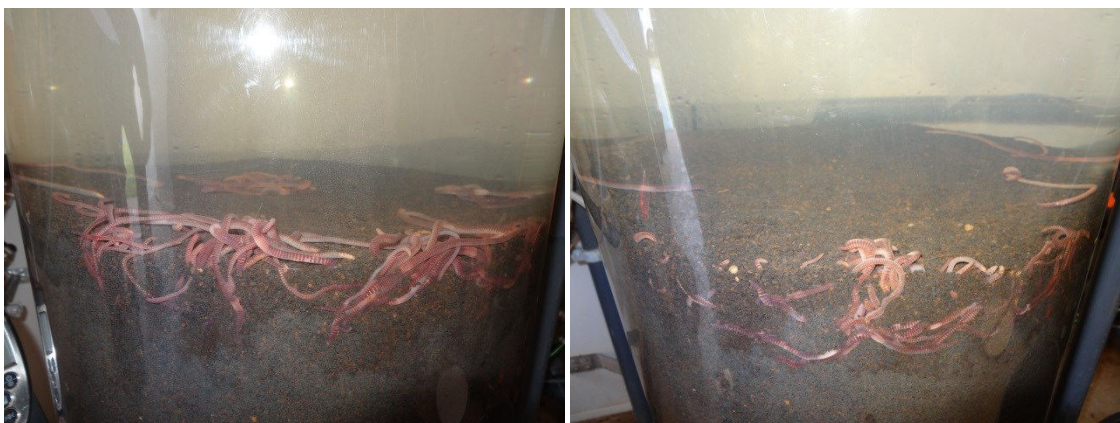
Figur 26. Orme på sandoverfladen som reaktion på nedsat iltindhold i kolonnen (venstre). Kort efter tilførsel af råvand blev genoptaget gravede ormene sig ned igen (højre). Foto: Sarah C.B. Christensen.

I kontrolkolonnen uden behandling men med stillestående vand i samme tidsrum, som behandlingen foregik, var ormedødeligheden 0 %, men orme befandt sig på overfladen tydeligt stressede (Fig. 26) efter 24 timers driftstop.

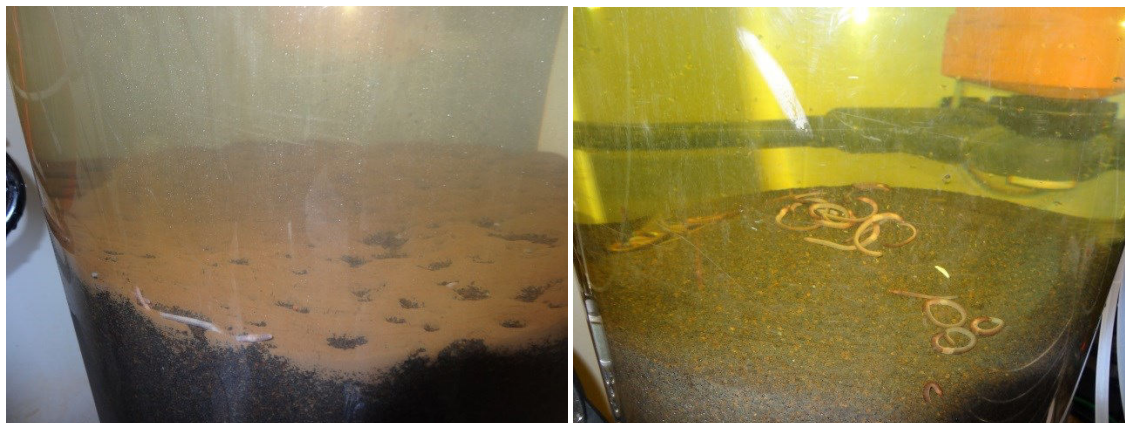
Figur 27. Død orm efter behandling med CO₂ (venstre). Der ses desuden et lag af fine partikler på overfladen af sandet som er blevet løsrevet ved gennemboblingen. Døde orme efter behandling med natriumhypochlorit (højre). Foto: Sarah C.B. Christensen.

Ormedødeligheden var 100 % ved de to CO₂ behandlinger i såvel lukket (Fig. 27) som åben kolonne og ved behandling med 3 liter natriumhypochlorit (Fig. 27).

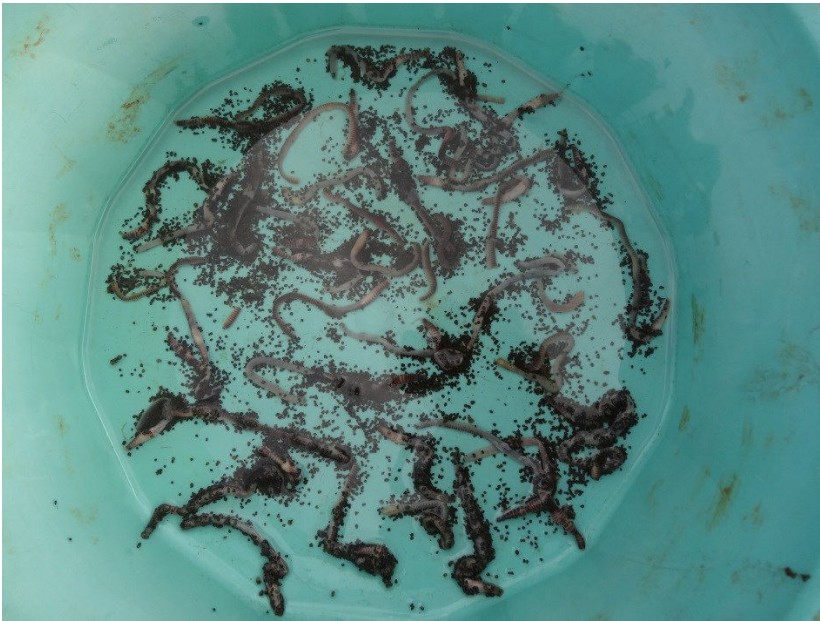
Figur 28. Døde orme efter CO₂ behandling. Ormene mistede deres struktur ved behandlingen og gik let i opløsning.

CO₂ behandlingen medførte en mekanisk omrøring i vandsøjlen, og ormene var ofte delt i mindre stykker (Tabel 9 og Fig. 28) og lå i sandlag helt ned i 30 - 40 cm dybe.

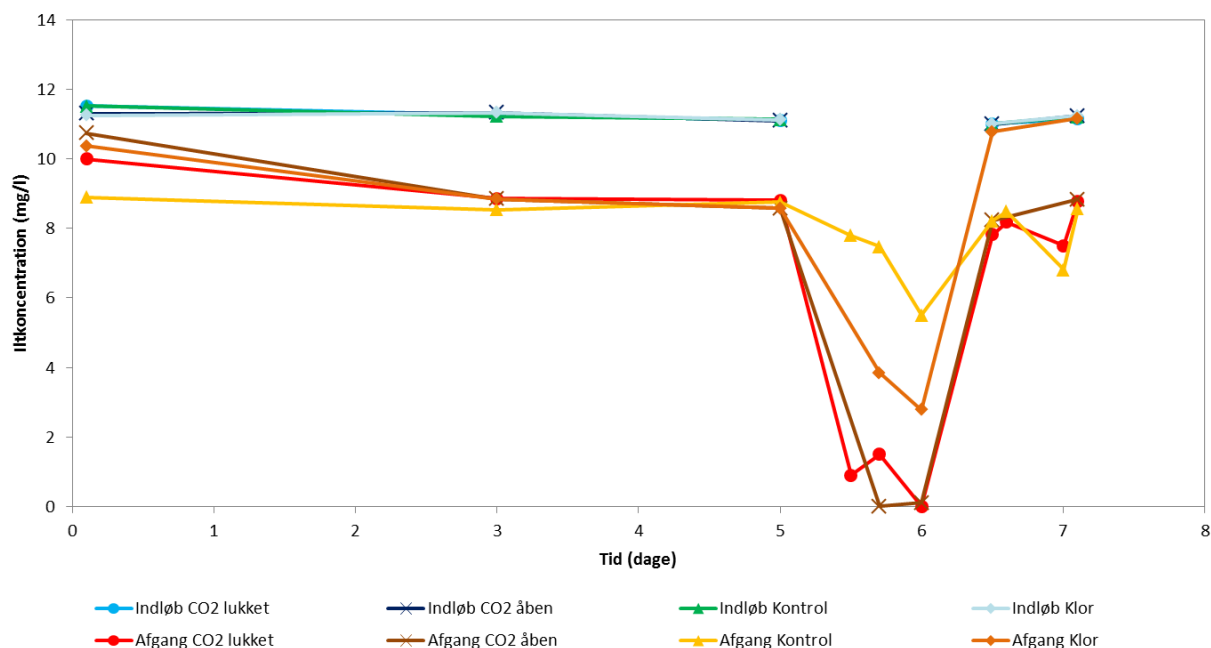
Figur 30. Iltkoncentration i indløbsvand og afgangsvand i alle fire kolonner over tid. På dag 5 blev råvandstilførslen stoppet, og behandlingen påbegyndt. I behandlingsperioden blev der derfor kun målt på afgangsvand tappet fra de stillestående kolonner.

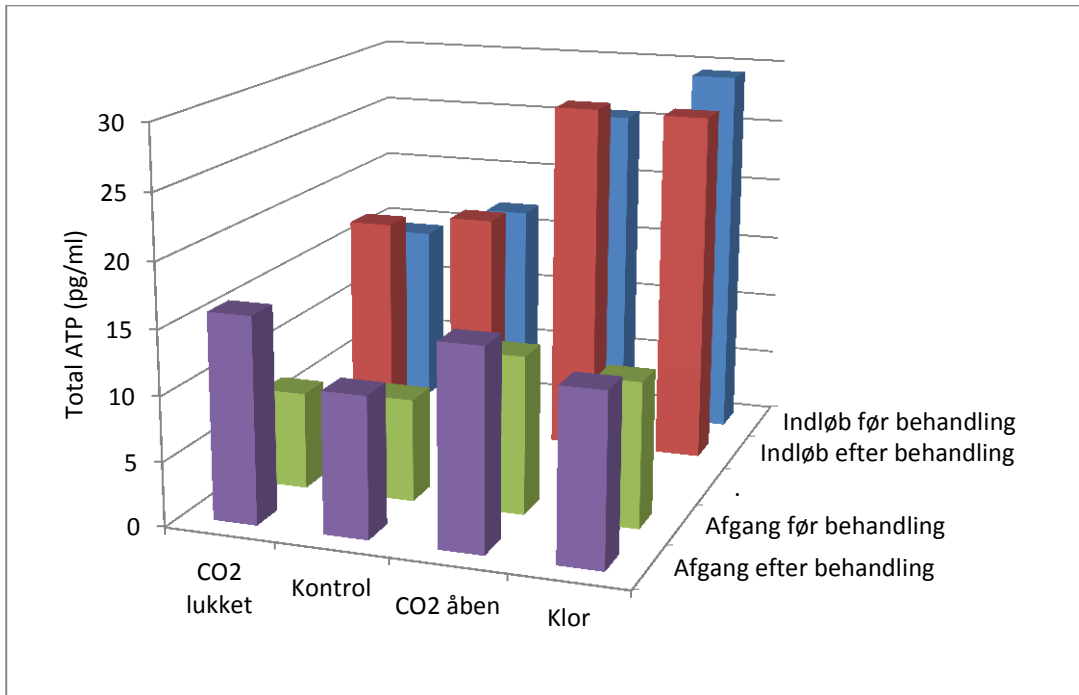
Figur 34. Mikrobiel aktivitet opgjort som total ATP i indløbsvand og afgangsvand fra de fire kolonner før og efter behandling. Bemærk at ATP koncentrationen var højest i indløbsvandet i kolonnerne "CO₂ åben" og "Klor", fordi de blev udført ugen efter "CO₂ lukket" og "Kontrol".

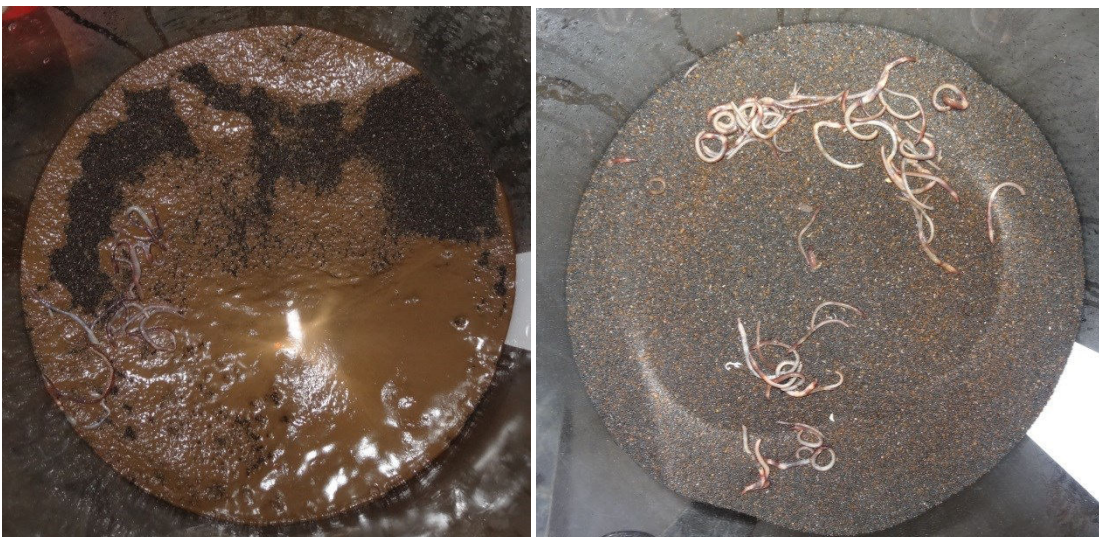
Figur 35. Overfladen af CO₂ behandlet filterkolonne (venstre) og kolonne behandlet med natriumhypochlorit (højre). CO₂ behandlede orme var opløste og bløde, mens de klorbehandlede orme havde en fast struktur. Ved gennembobling med CO₂ blev der frigivet finkornet materiale fra sandet, der lå på overfladen efter behandling. Foto: Sarah C.B. Christensen.

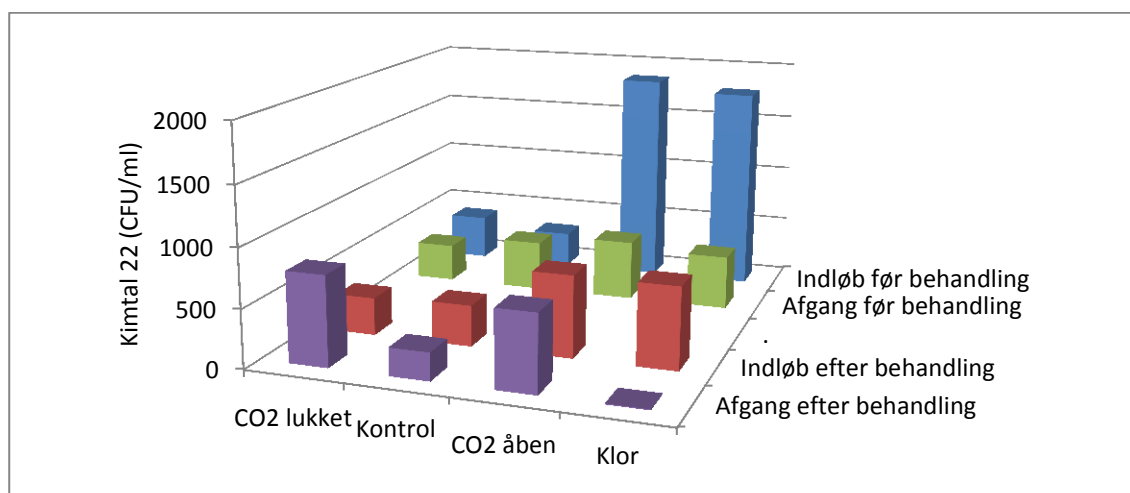
Figur 36. Koncentration af dyrkbare bakterier målt som kimal 22 (gærestrakt agar, 22°C) i indløbsvand og afgangsvand fra de fire kolonner før og efter behandling. Bemærk at kimtallet var højest i indløbsvandet i kolonnerne "CO₂ åben" og "Klor", der blev udført ugen efter "CO₂ lukket" og "Kontrol".

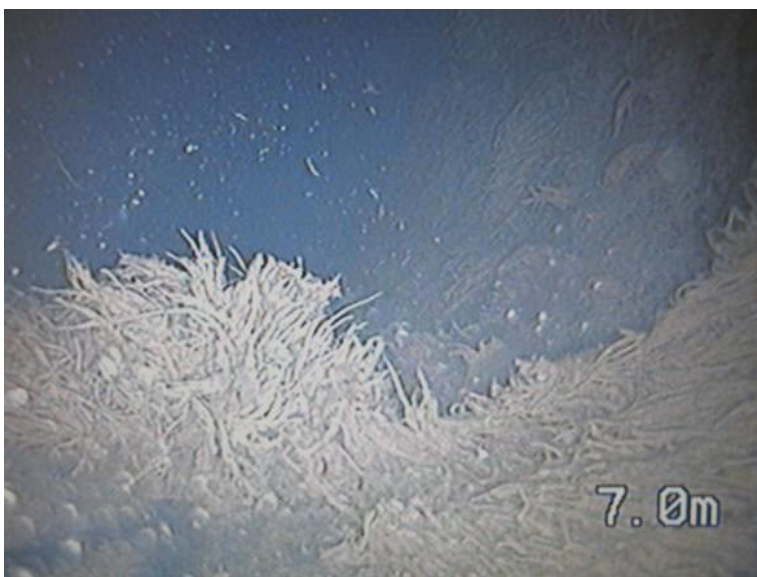
Figur 37. Bakterier på indersiden af rør fra beluftningsrende til forfilter på dansk vandværk (Olafsson 2008).

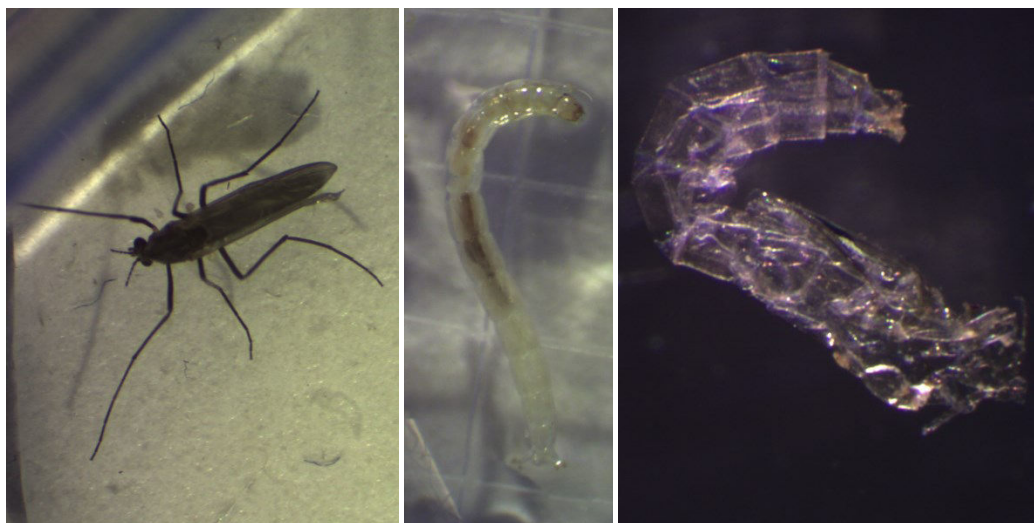
Figur 38. Dansemyg (venstre), dansemyggelarve (midte) og skelet fra dansemyggelarve (højre) fra sjællandsk vandværk. Foto: Sarah C.B. Christensen.

En anden observation fra vandværker med forekomst af orme og højt metanindhold i råvandet er forekomst af såkaldte filterfluer (dansemyg, chironomider) (Fig. 38). Dansemyggene lever i filtersalene og lægger deres æg i sandfiltrene, hvor larverne udvikles, indtil de forlader vandet som dansemyg.
