”RODEKASSER MED FLIS” REDUCEREDE AREALET MED GØDNINGSAFSÆTNING PÅ UDEAREALER I TO ØKOLOGISKE BESÆTNINGER

ERFARING NR. 1711

INSTITUTION: SEGES SVINEPRODUKTION, DEN RULLENDE AFPRØVNING

UDGIVET: 31. MAJ 2017

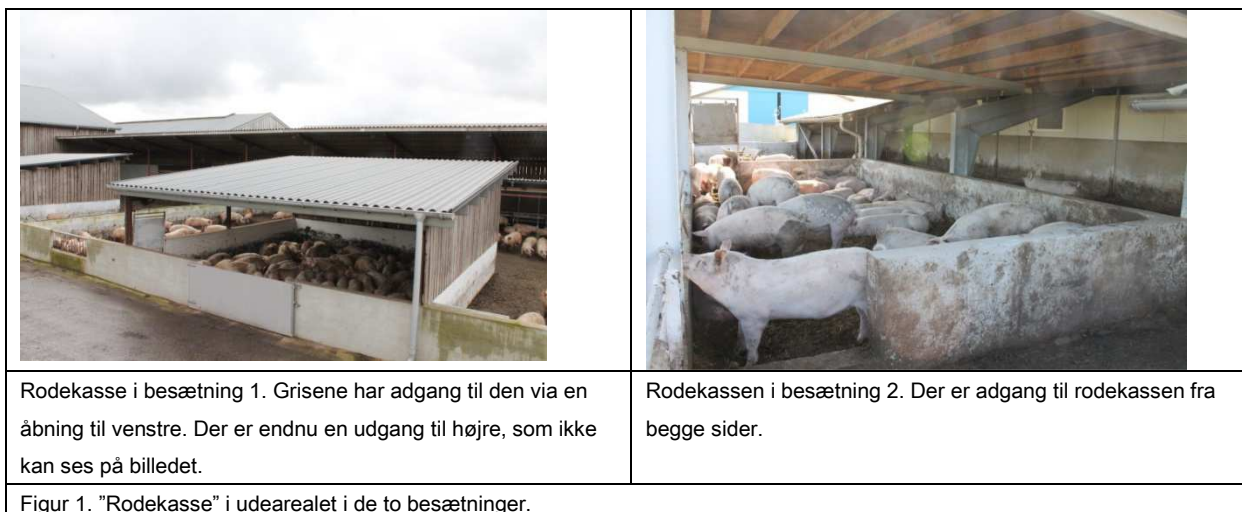
Figur 1. "Rodekasse" i udearealet i de to besætninger.

Rodekasserne blev placeret i den del af udearealet, der ikke var overdækket. Princippet for rodekasserne var en overdækket kasse med ca. 1 m høje sider og med forsænket fast gulv, hvori der kunne tildeles rodemateriale i store mængder. Rodekasserne er vist i figur 1.

Rodekasserne blev fyldt med henholdsvis lyngflis (besætning 1) og pileflis (besætning 2). Der blev fyldt et ca. 30 cm tykt lag i kassen ved indsættelse af et hold grise. Herefter blev der to gange ugentligt fjernet tilsvinet materiale og genopfyldt med nyt materiale efter behov.

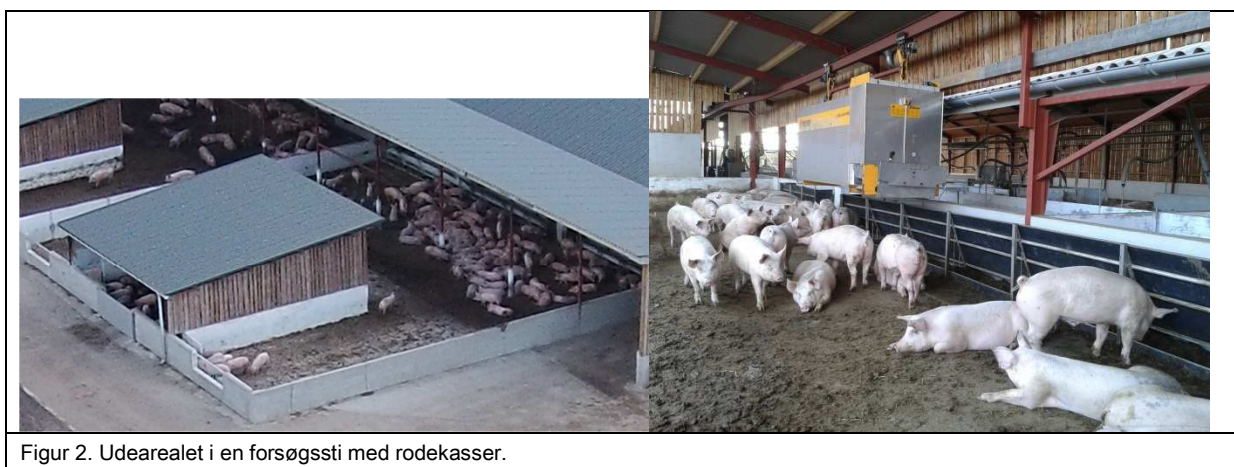
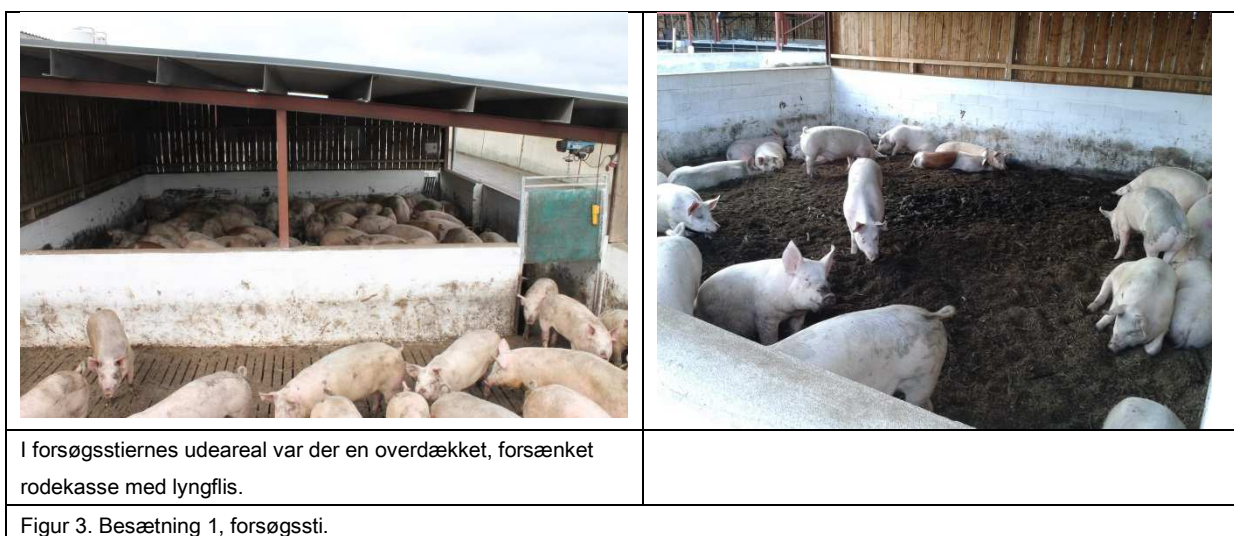
Udearealerne ses i figur 1, 2 og 3. Der var grovfoderkrybber langs halvmuren, der adskilte inde- fra udeareal.

Forsøg: se figur 2 og 3.

- Overdækket, 54 m², fire sider med 1 m høje betonvægge, 1 ind-/udgang og 1 envejslåge udgang, et 40 cm forsænket fast gulv med rodemateriale i form af lyngflis.
 - Den ene forsøgsti havde begrænset adgang til rodekassen i løbet af døgnet: Der var kun åbent for rodekassen ca. kl.7.00-9.30 og ca. 13.00-16.00.

Alle rodekasser havde vindbrydere i form af forskallingsbrædder mod syd og vest.

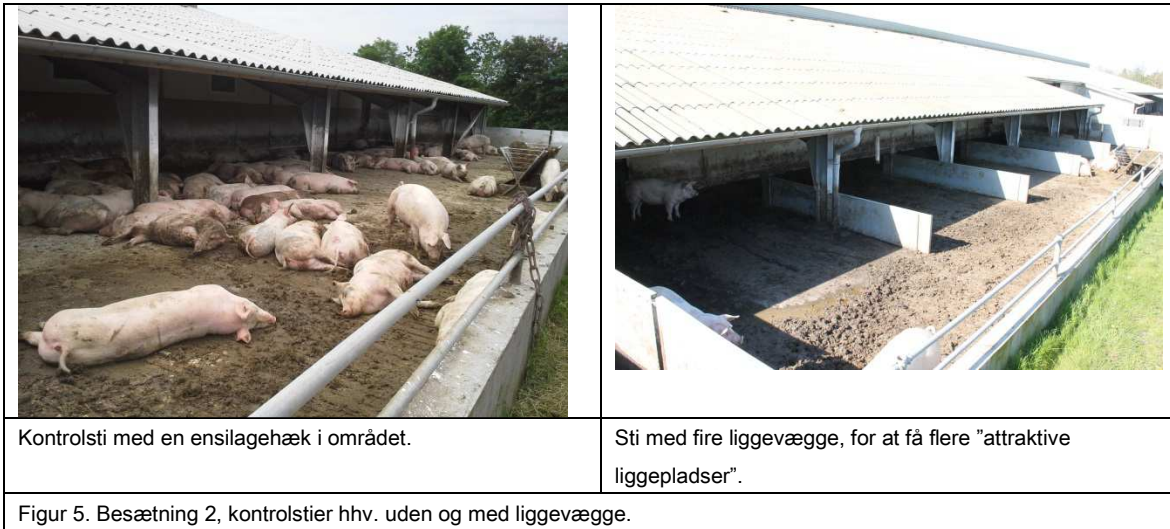
Kontrol: se figur 5.

- Ingen overdækning, undtagen den forlængede tagkonstruktion, der overdækkede halvdelen af udearealet tættest på bygningen.
 - Én sti uden inventar
 - Én sti suppleret med fire liggevægge

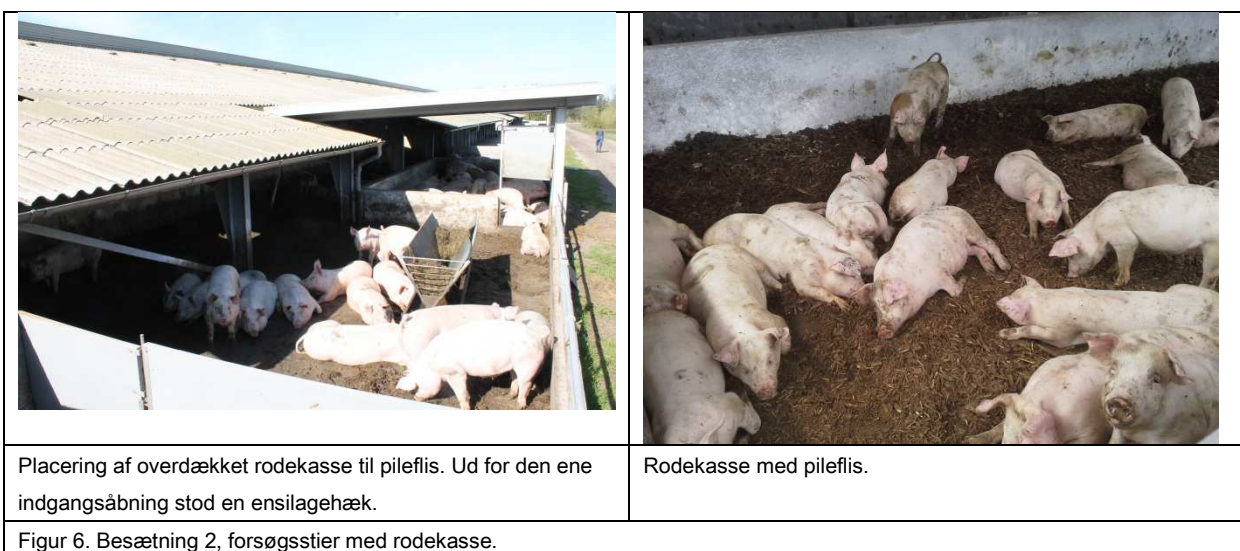
Forsøg: se figur 1 og 6.

- Overdækket rodekasse, 32 m², lukket i 1 m højde på alle fire sider med betonvægge, to ind-/udgange via henholdsvis 1 og 0,6 m brede åbninger, fast gulv i niveau med resten af udearealet, med rodemateriale i form af pileflis. Areal: 4 x 8 meter.
