# KAMO JE NESTAO NAGYMAROŠ?

prof. emerita Tanja Roje-Bonacci, dipl. ing. grad.

## O SUSTAVU GAPČIKOVO-NAGYMAROŠ

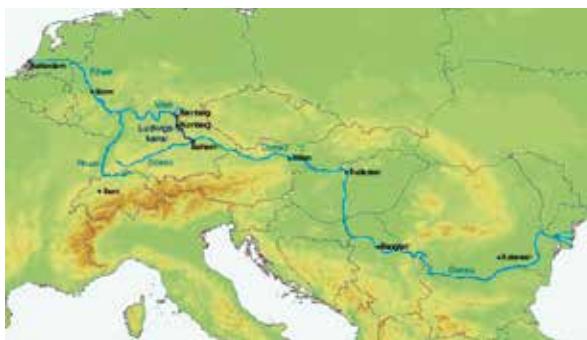
[Slika 1.](#) Plovni put Rajna-Majna-Dunav

Rijeka Dunav je stoljećima bila prometno srce srednje i jugoistočne Europe. Uza svu izgradnju željezničke mreže krajem 19. i u 20. stoljeću, plovni je put Dunavom, povezan sa sustavom Majna-Rajna, i danas vrlo bitan ([slika 1](#)). Ideja ovog spajanja datira još iz doba Karla velikog.

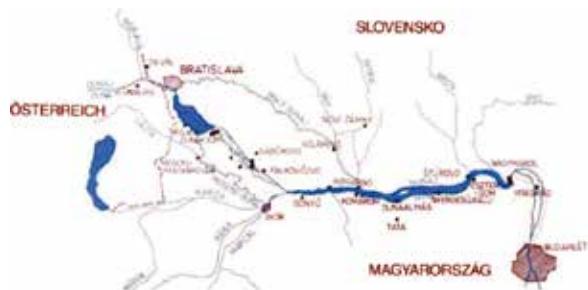
*Slika 3.* Kako je zamišljen sustav Gapčikovo –Nagymaroš (izvor: <http://www.ibtimes.co.uk/europe-floods-budapest-surge-vienna-danube-cruise-476021>)

Sustav je zamišljen tako da se korito Dunava pregradi na mjestu Dunakiliti u Mađarskoj te bi se na taj način nizvodno od Bratislave formirala akumulacija iz koje bi voda opskrbljivala derivacijski kanal za HE Gapčikovo, a ujedno bi se stvorio siguran plovni put na ovoj problematičnoj dionici. Područje uz prirodno korito Dunava na ovom je potezu dosta močvarno s razgranatom mrežom rukavaca (*slika 3*).

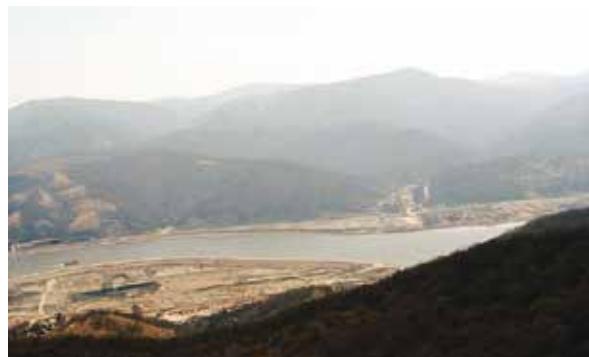
Slika 14. Pogled na građevnu jamu u Dunavu prije restauracije (izvor: File:Épül a nagymarosi vízlépcső. Fortepan 19373.jpg - Wikimedia)

Izgled lokacije prije donošenja odluke o obustavi radova i zatvaranju gradilišta prikazan je na slici 14. Po odluci bilo je potrebno „vratiti Dunav u prvobitno stanje“, sukladno dostupnim povijesnim izvorima. Na temelju dostupnih informacija je utvrđeno da je na tom mjestu u Dunavu postojao otok te se za rekonstrukciju zadržao dio uzdužnog nasipa, kao dio budućeg otoka (slika 15).

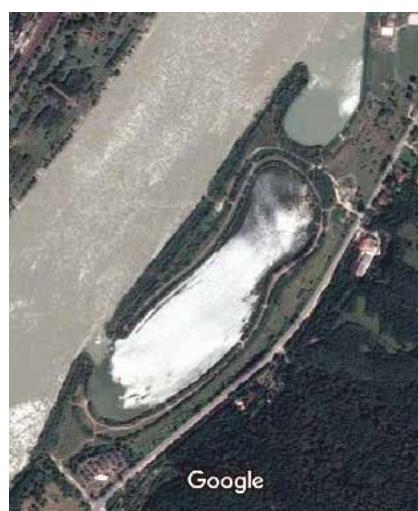
Slika 17. Pogled na pregradni profil Nagymaroš danas

Izgled današnjeg korita Dunava prikazan je na slici 17, s jasno uočljivim ostatkom zagata i prostorom namijenjenom rekreaciji.
