## サトウキビ株出し栽培における欠株状況と補植機の開発

Investigation of Missing Plant for Cane Plant and  
Development of Supplemental PlanterMaro TAMAKI<sup>\*1†</sup>, Takeshi SHIKANAI<sup>\*2</sup>, Toru AKACHI<sup>\*1</sup>, Akira ADANIYA<sup>\*3</sup>

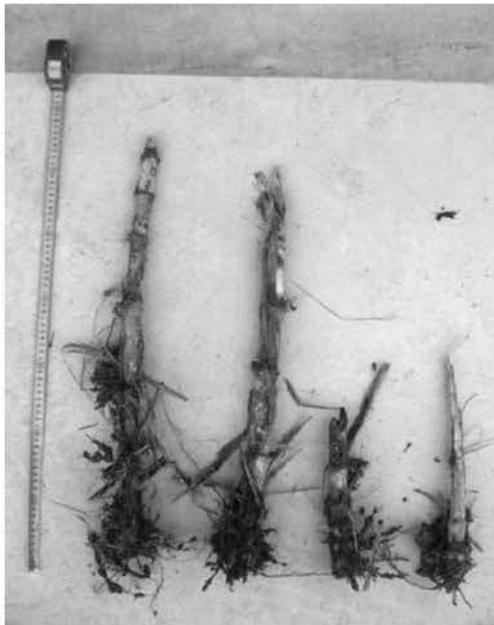
収穫作業時の株の損傷状況について調査した結果を表4に示す。収穫機の進入方向を図3に示すように矢印の方向(0°から180°)とした場合、試験区Bでは38.9%のサトウキビが45°~-45°の方向に倒伏、すなわち進行方向に向かって倒伏していた。この試験における茎の損傷率は37.8%となった。損傷した茎の状態を図4に示す。一方、人力収穫区においても茎に折損などの被害が確認されたが、損傷率は4.3%にとどまった。この結果、機械収穫作業において向刈りを実施した場合における茎の損傷率は人力作業の8倍以上になる可能性が示された。

図4 収穫機で収穫した際に引抜けた茎

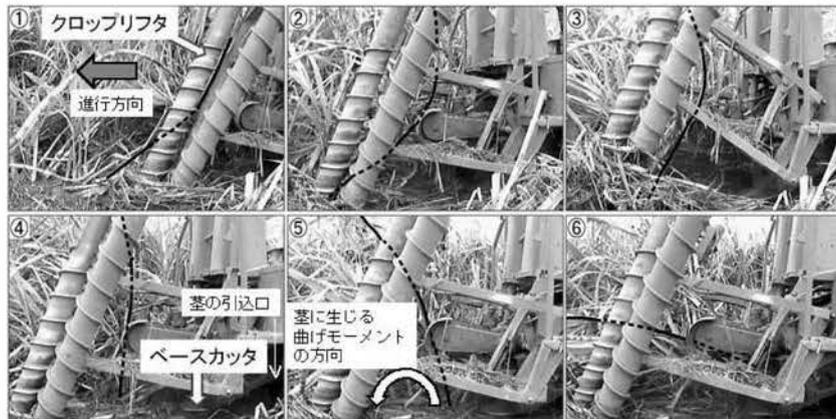
ため、ビデオカメラで撮影した結果を図6-①から図6-⑥までの6枚の画像に編集した。収穫基は収穫機の進行方向に向かって機体中央部あたりにあるが、図6のように機体側面から収穫状況を確認した場合は、茎の一部が機体に隠れてしまい視認しにくい。目視可能な部分を実線で、クロープリフタなどに隠れる部分は点線で表示した。サトウキビは図6-①で収穫機に向かって倒れている茎はクロープリフタのらせん突起により、最初茎

の先端部が上方に持ち上げられた。図6-②、③で収穫機の進行に伴い茎の株もと近くまで起こされた。図6-④で茎が収穫機に押されたような状態で、茎はほぼ直立した。図6-⑤で収穫機によりさらに進行方向に押され茎は初めの倒伏方向と反対側に傾いた。最終的には茎はベースカッターが株元に届く前に地面から抜けた(図6-⑥)。茎の引抜けは図6-⑤に示すような状況において、茎の引込口に入らなかった茎が車体に押し上げられることにより、茎にモーメントが作用したために生じたと考えられたが、追刈りにおいて茎が収穫機に押し曲げられる状況は向刈りと比べて少なかった。

図6 向刈りにてサトウキビが損傷する状況
