Il rilevamento di pareti rocciose da mezzo mobile mediante tecniche LiDAR

Paolo Ardisson*, Stefano Campus**, Mattia De Agostino***, Andrea Lingua***,
Marco Piras ***

In questo contributo vengono sottolineati le procedure di rilievo e i risultati ottenuti per una campagna di misura lungo una importante via di comunicazione internazionale (passo del Sempione) in prossimità di Valdivedro. Lo studio è finanziato da Arpa Piemonte e inserito nel progetto INTERREG, *ADAPTALP - Adaptation to Climate Change in the Alpine Space*.

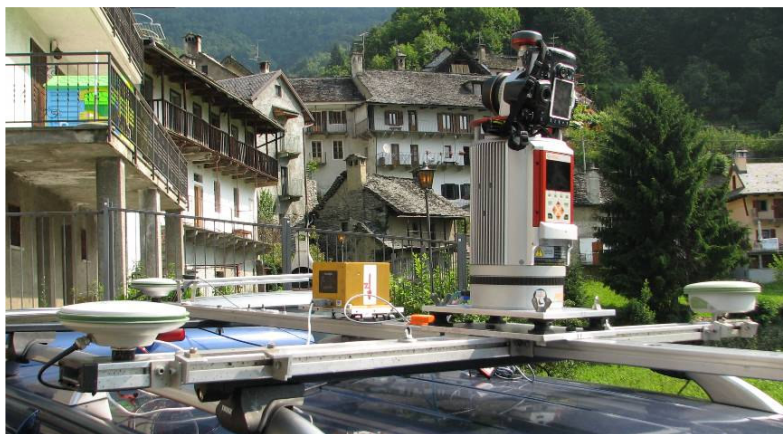
Il veicolo è stato dotato di una piattaforma strumentata in alluminio adattabile a qualsiasi veicolo terrestre (figura 2), progettata e realizzata presso il Politecnico di Torino – DITAG. La piattaforma è composta da:

- 3 ricevitori GNSS Leica 1200
- 1 IMU Xbow 700 CA
- 1 IMU Xsens MTi
- 1 webcam Logitech Quickcam 9000 pro
- 1 laser scanner RieglVZ 400 + Nikon D700

Figura 2 – piattaforma del sistema mobile

La strumentazione installata a bordo risulta ridondante al solo fine del rilievo, ma risulta necessaria in questa fase di test, per verificare, controllare e calibrare il sistema utilizzato.

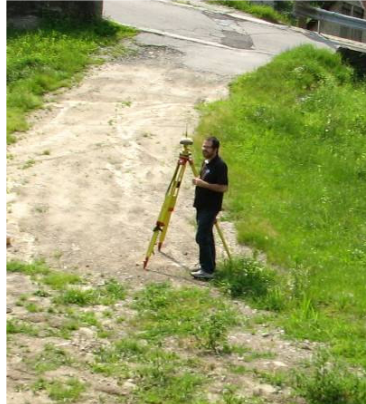
Figura 2 – stazione master

La posizione e l'assetto del veicolo sono stati determinati mediante un stima della soluzione integrando GNSS e IMU, mediante approcci classici “loosely” o “tightly” coupled. Questo approccio ha consentito di disporre di una soluzione anche in condizioni ove la sola soluzione GNSS non sarebbe stata disponibile (< 4 satelliti). Al fine di determinare una soluzione GNSS in post-elaborazione, si è collocata un ricevitore master (Topcon Hyper pro) in località Varzo (figura 3), del quale sono state stimate le coordinate in IGS05, utilizzando due stazioni permanenti presenti in quell'area, ed effettuando una compensazioni a base indipendenti.

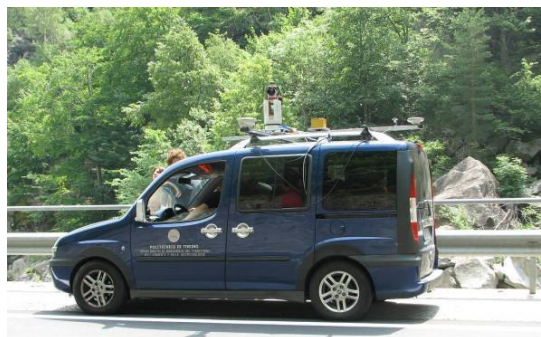
Il rilievo è stato svolto, sostando su ognuno dei 24 punti pre-segnalizzati, per circa 15 minuti, tempo sufficiente per effettuare una scansione laser a 360° di orizzonte e lo scatto di tutte le fotografie. Inoltre tale tempo, consentiva anche una corretta durata per effettuare un posizionamento statico tra veicolo e master, vista la ridotta distanza della baseline. Nella figura che segue, un particolare del veicolo durante la fase di rilevamento.

Figura 2 – Veicolo in fase di rilievo

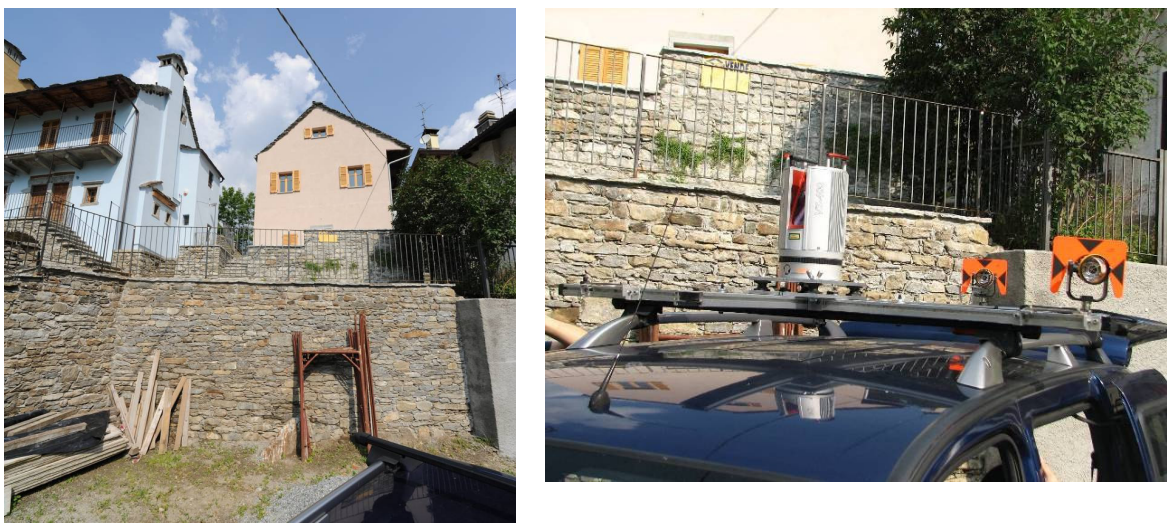
Secondariamente è stato definito un poligono realizzato con dei “marker” riflettenti attaccati ad un muro ed alcuni prismi collocati su basetta posti su treppiede e a terra (figura tt). Tutti i punti sono stati rilevati sia con il laser scanner che con la stazione totale. Successivamente la posizione del laser scanner è stata rilevata con la stazione totale così come tutte le posizioni dei sensori, e a tale scopo è stato collocato un prisma al posto di ogni sensore (figura xx),. In questo modo è stato possibile determinare le relazioni di trasformazione per il passaggio tra i singoli sistemi di riferimento locali a quello assoluto.

Figura 2 – Poligono di calibrazione e

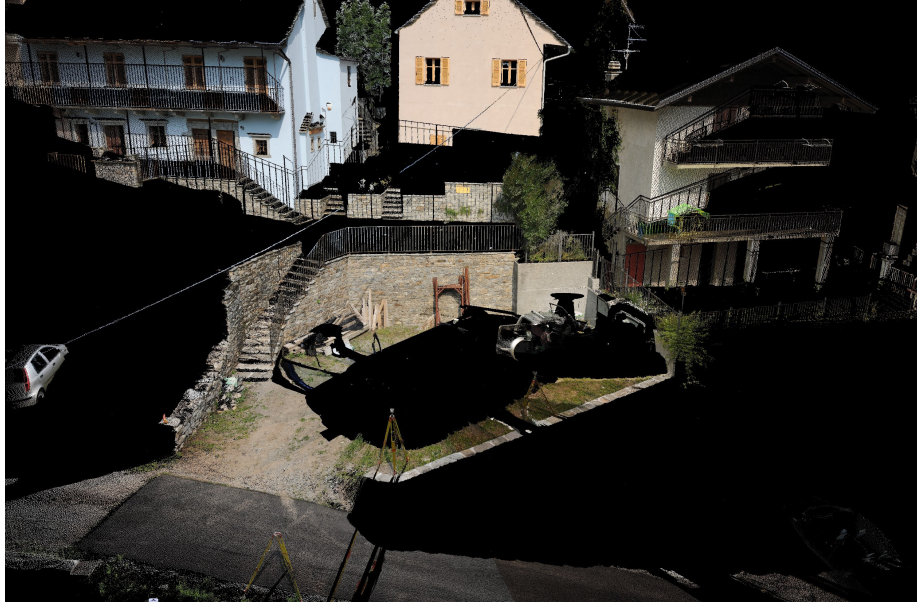
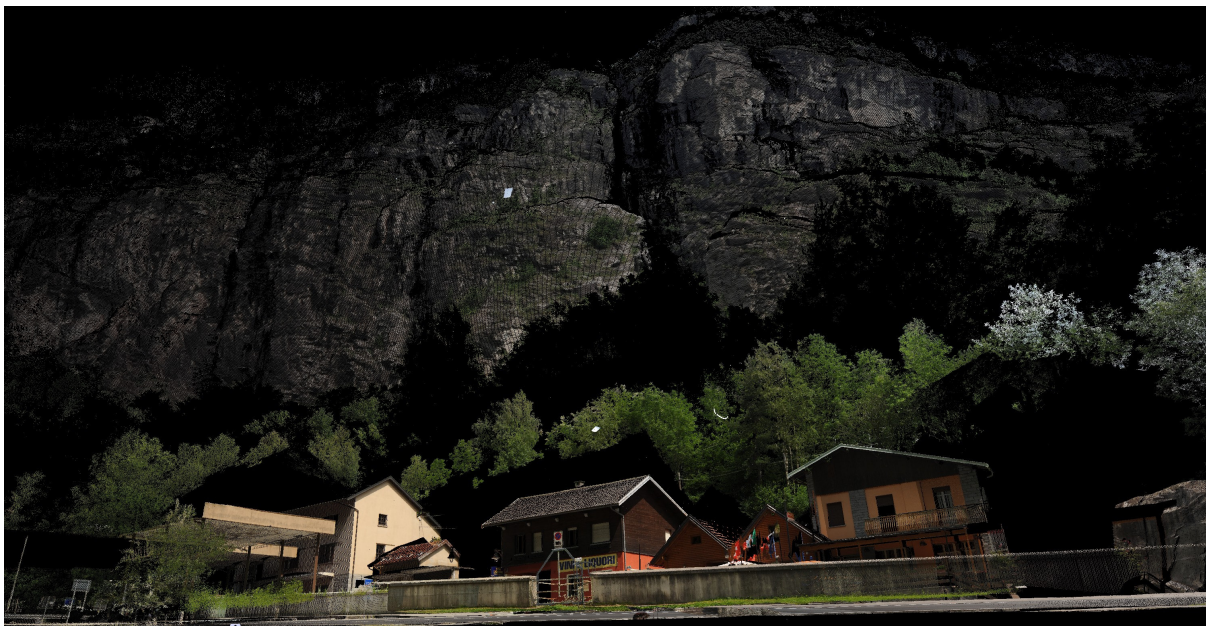
I risultati riportati di seguito alcune delle nuvole di punti georiferite ottenute in questo test, in particolare quello relativo al poligono e il rilievo svolto in prossimità del confine italo-svizzero.

I singoli modelli verranno poi caricati nel software SIRIO in maniera da poter realizzare le immagini solide, al fine di effettuare misure di tipo geomorfologico. Il rilievo, inoltre, sarà utilizzato per valutare lo stato di conservazione delle opere di protezione ed la stima delle eventuali opere mancanti o da sostituire.
