[Proceeding] Progetto pilota per la formazione di crisis mappers e la produzione di mappe post evento da dati multisensore

Progetto pilota per la formazione di crisis mappers e la produzione di mappe post evento da dati multisensore

Piero Boccardo (*,**), Filiberto Chiabrando (*), Anna Facello (*), Loretta Gnavi (*),
Andrea Lingua (*), Paolo Maschio (*), Fabio Pasquale (***), Antonia Spanò (*)

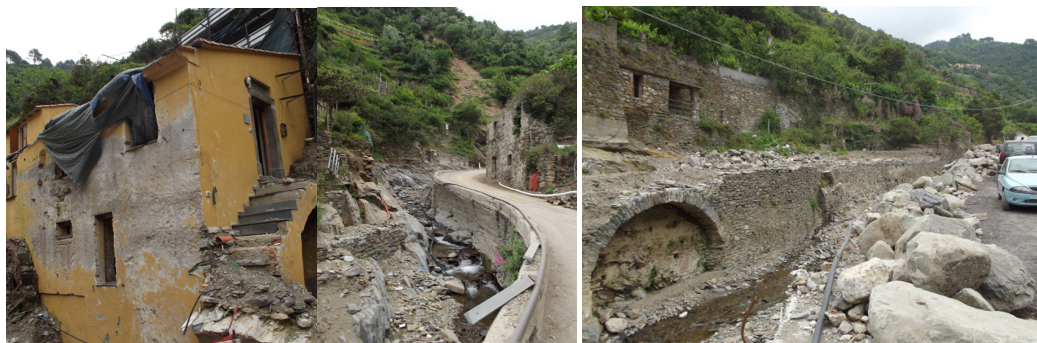
Figura 2. Esempi di danni a manufatti ediliz lungo il corso del Vernazzola (foto P. Maschio).

Come anticipato, l'obiettivo principale dei rilievi eseguiti a terra è stato l'alveo del torrente Vernazzola nonché la strada provinciale che si snoda parallelamente al corso d'acqua e che in più punti è stata inghiottita dalle acque. Lungo il Vernazzola, numerosi manufatti, tra i quali attraversamenti a ponte, strutture murarie di contenimento delle acque del torrente, orti, case, terrazzamenti e altre costruzioni di servizio, prevalentemente in pietra e messi in opera con tecniche tradizionali, sono stati fortemente danneggiati se non completamente distrutti.

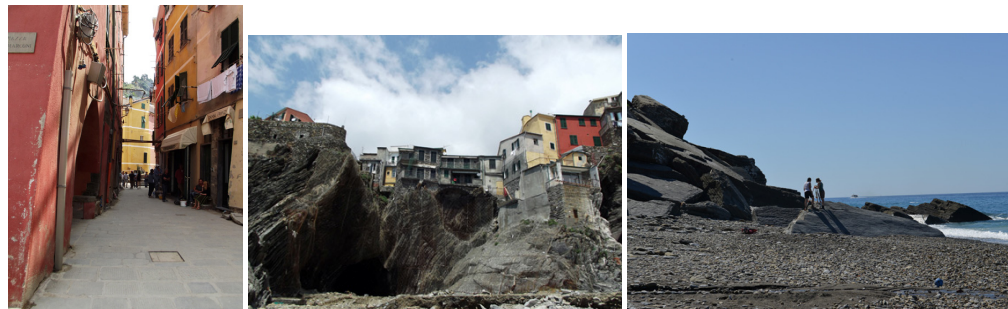
Figura 3. Scorci della via principale del borgo e della spiaggia formata dall'accumulo dei detriti alla foce del Vernazzola, anch'essi oggetto del rilievo laser scanning (foto P. Maschio).

camera integrata con asse ottico coassiale al raggio laser, ha risposto efficacemente alle esigenze del rilievo, sia del corso del torrente (circa 2Km tra l'inizio del fenomeno e la foce), sia della zona del borgo oggetto dei rilievi (la via principale, la piazza del porto, il castello che dalla rocca domina l'abitato), sia ancora della spiaggia formatasi in seguito all'accumulo dei detriti trasportati dall'evento alluvionale.

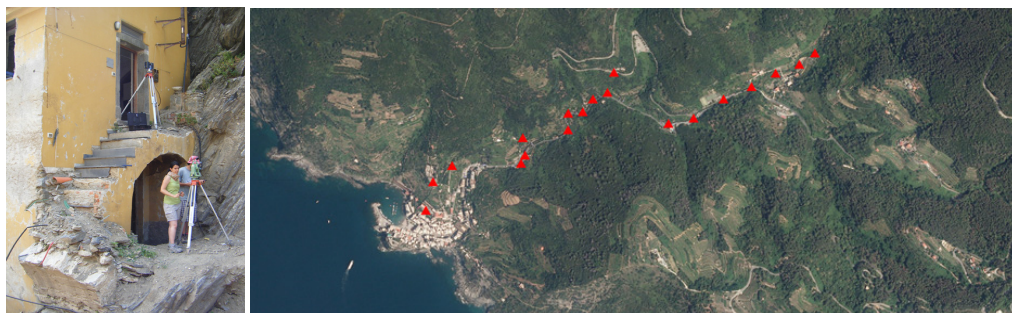
Figura 4. Allievi e tutors impegnati nelle operazioni di misura e localizzazione dei vertici della rete topografica lungo il corso del Vernazzola.

La rete topografica d'inquadramento dell'area, determinata con metodologia GPS/GNNS, collegata alle stazioni permanenti ITALPOS di BRUGNATO (BRU1) a 11 km circa, e di La SPEZIA a 15 km circa, ha consentito la georeferenziazione dei rilievi eseguiti che è la base per i prossimi aggiornamenti cartografici e le integrazioni multi-scala che supporteranno i progetti di recupero e risanamento del territorio.

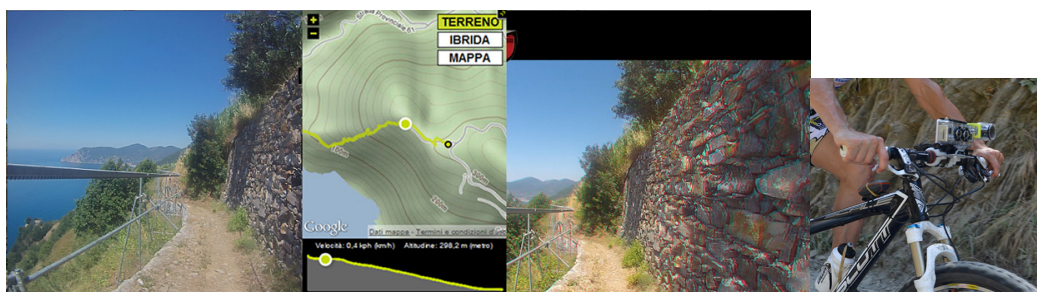
Figura 6. Esempio di coppia di immagini tratte da video 3D e relativa localizzazione geografica. Il manubrio di una mountain bike equipaggiato con il sistema stereo 3D go-pro e ricevitore GPS.

Malgrado il comprensorio sentieristico sia valutato come percorribile a piedi, una squadra di ciclisti esperti⁶ ha percorso e perlustrato la quasi totalità dei tracciati sentieristici in *mountain bike*, eseguendo rilievi speditivi mediante telecamere stereo dotate di ricevitori GPS, in modo da poter raccogliere e georeferenziare importanti dati sullo stato dei sentieri del parco, che in seguito

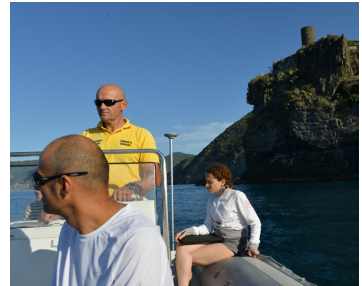
Figura 7. Fase del rilievo batimetrico dei fondali della costa prossima al borgo di Vernazza.

- Rilievo Laser terrestre, tramite lo scanner RIEGL LMS-Z210 ($s_r = \pm 25$ mm) di un'imponente frana a monte del tratto di Vernazzola esondato, che ha contribuito insieme ad altre all'ingente verificarsi di colate detritiche.
- Rilievo batimetrico tramite eco-scandaglio e georeferenziazione con tecnica GNSS dei fondali del porto di Vernazza e delle zone costiere prossime alla rocca ed alla spiaggia di nuova formazione
- Riprese subacquee (mediante videocamere stereo Go-pro) dei fondali della zona antistante la spiaggia di nuova formazione.
