TUĞLA ÖRNEKLERDE ISI TESİRİ SONUCU TERMOGRAFIK DEĞİŞİMLERİN İNCELENMESİ

Gökhan Görhan* , Gökhan Kürklü, Halil İbrahim Burgan

INVESTIGATION OF THERMOGRAPHIC CHANGES WITH HEAT INFLUENCE IN BRICK SAMPLES

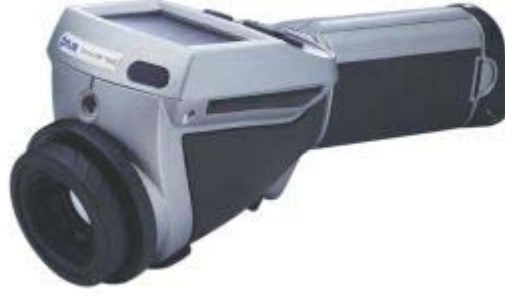
Termal kameralar (Şekil 1), FLIR yada infrared kamera olarak adlandırılırlar. Termal kameralar görüntü ışığını kullanan genel kameralara benzer bir şekilde infrared radyasyonunu kullanarak görüntüleri elde eden bir kamera türüdür. Normal bir kameranın algıladığı dalga boyu 450 – 750 nanometre aralığındayken, infrared kameralar 14,000 nanometre dalga boyunda çalışırlar (Anonim (d), 2007).

Şekil 1. Termal Kamera (Anonim (e), 2012).

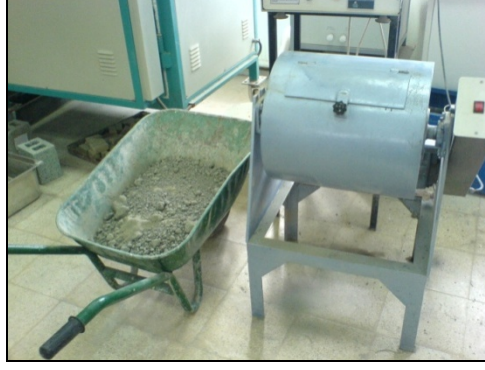
Şekil 2. Çelik bilyalı değirmen.

Örneklerin hazırlanmasında kullanılan kil ve çeltik kavuzu Çorum ilinden temin edilmiştir. Kullanılan kil malzemesi özel işletmeli bir tuğla fabrikasında, üretime hazır bulunan kil yığınının alınmıştır. Örneklerin üretiminde kullanılan malzemeler, öncelikle etüv kurusu ağırlığa gelinceye kadar, 200 lt hacme sahip laboratuvar tipi etüvde $+ 105 \pm 5$ °C'de kurutulmuştur. Ardından karışım oranlarının belirlenmesi amacıyla malzemelerin yoğunluk değerleri belirlenmiştir. Bu amaçla malzemeler çelik bilyeli değirmende (Şekil 2), tane boyutu maksimum 250 mikron inceliğe gelinceye kadar öğütüldükten sonra yoğunlukları hesaplanmıştır. Kil malzemesinin yoğunluğu $2,63 \text{ gr/cm}^3$; öğütülmüş çeltik kavuzunun yoğunluğu ise $1,74 \text{ gr/cm}^3$ olarak ve TS EN 196-1 (TS EN 196-1, 2002) nolu standarda göre belirlenmiştir.

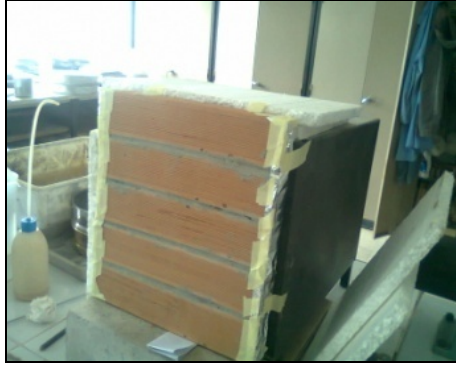
Şekil 3. Tuğla örnekler

Tuğla örnekleri laboratuvar tipi ekstrüzyon kullanılarak 6 bar basınç altında 5x7x30 cm boyutlarında yatay delikli olarak şekillendirilmiştir. Ardından örnekler laboratuvar tipi elektrikli fırında 2,5 °C/dakika pişirme hızında ve son sıcaklıkta bir saat bekletilmek suretiyle 900 °C’de pişirilmiştir. Pişen tuğla örnekleri dört dilim halinde ve çimento harcı kullanılarak birbirlerine yapıştırılmıştır (Şekil 3).

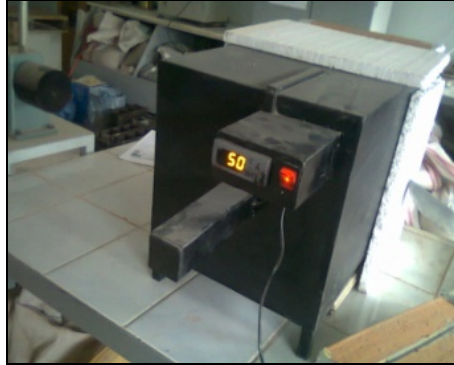
Şekil 4. Deney düzeneği

Ardından bu örnekler, arka yüzeyinden yaklaşık 60 cm uzaklıkta elektrikle çalışan bir ısıtıcı yerleştirilmiş ve örneklerin arkasındaki iç ortam sıcaklığı 50 °C olacak şekilde ayarlanmıştır (Şekil 4). Diğer yüzeyinden ise başlangıç (0. Dakika), 10., 20. ve 30. dakikalarda olmak üzere her bir örnek için toplam dört adet termografik resim çekilmiştir. Termografik resimlerin çekimlerinde; 7,5-13 µm spektral aralığa sahip, odak düzlem düzeni soğutulmamış mikro bolometre olan 160x120 piksel çözünürlüğe sahip dedektörü bulunan ve sıcaklık hassasiyeti ±

2 °C / ± 3,6 °F, yarı iletken AIGalnP diyotlu, 1 Mw/635 nm (kırmızı) lazer tipine sahip FLIR Therma CAM E 45 tipi termal kamera kullanılmıştır.
