Rapayan : Une culture tardive du Haut Marañón
dans les Andes centrales du Pérou

Alexis Mantha

Thèse présentée à la Faculté des études supérieures
en vue de l'obtention du grade de
Philosophiae Doctor (Ph.D.)
en anthropologie

14 avril 2004

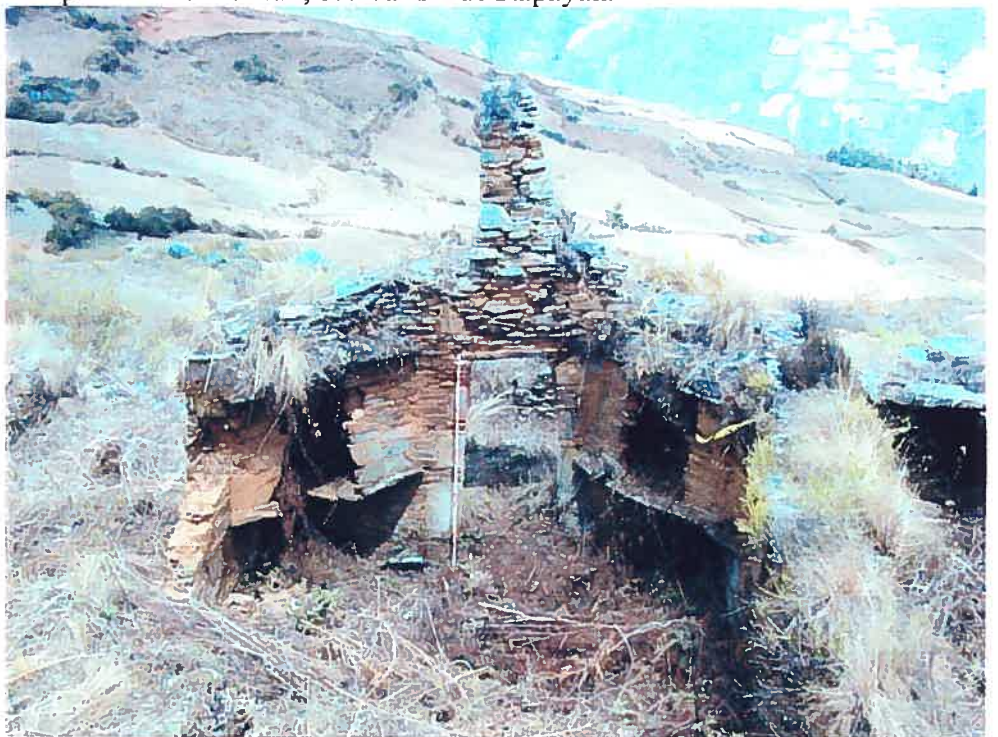
Photo 26. Vue de haut de la façade interne d'une habitation flanquée de deux corniches dans ses coins supérieurs. Les toits constitués de dalle en encorbellement demeurent intacts, alors que les pierres verticales scellant les cavités ont disparu. Notez le « toit » en forme de pointe, secteur I de Rapayan.

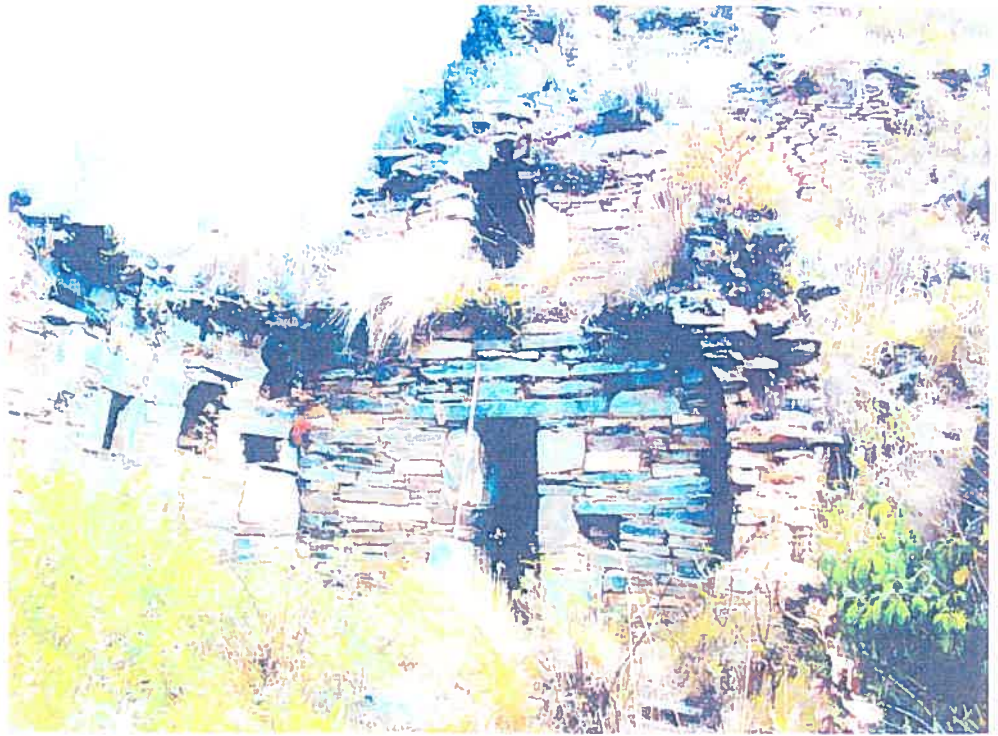
Photo 29. Habitation présentant un mur arrière en pignon ayant accueilli un second étage sur lequel a été érigé un double de la seconde pièce du premier niveau, secteur III de Rapayan.

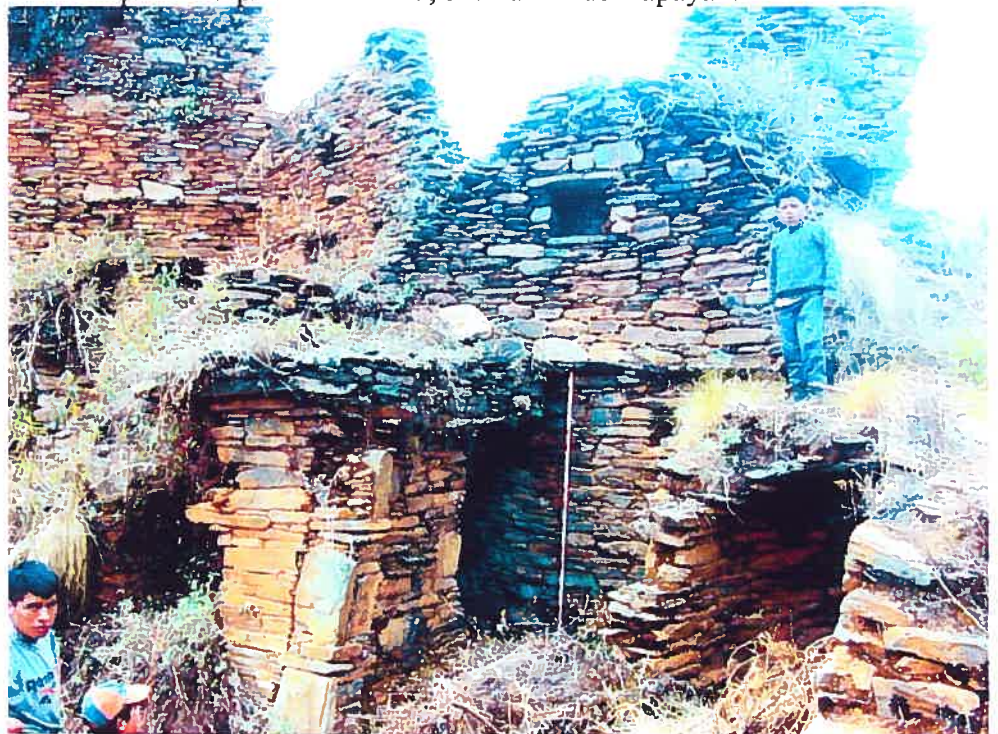
Photo 30. Habitation présentant un mur arrière en pignon ayant jadis accueilli un second étage. Des pierres saillantes localisées au pied du pignon servaient à joindre des dalles au toit de la seconde pièce. Ce dernier servait également de plancher du deuxième étage, secteur I de Rapayan.

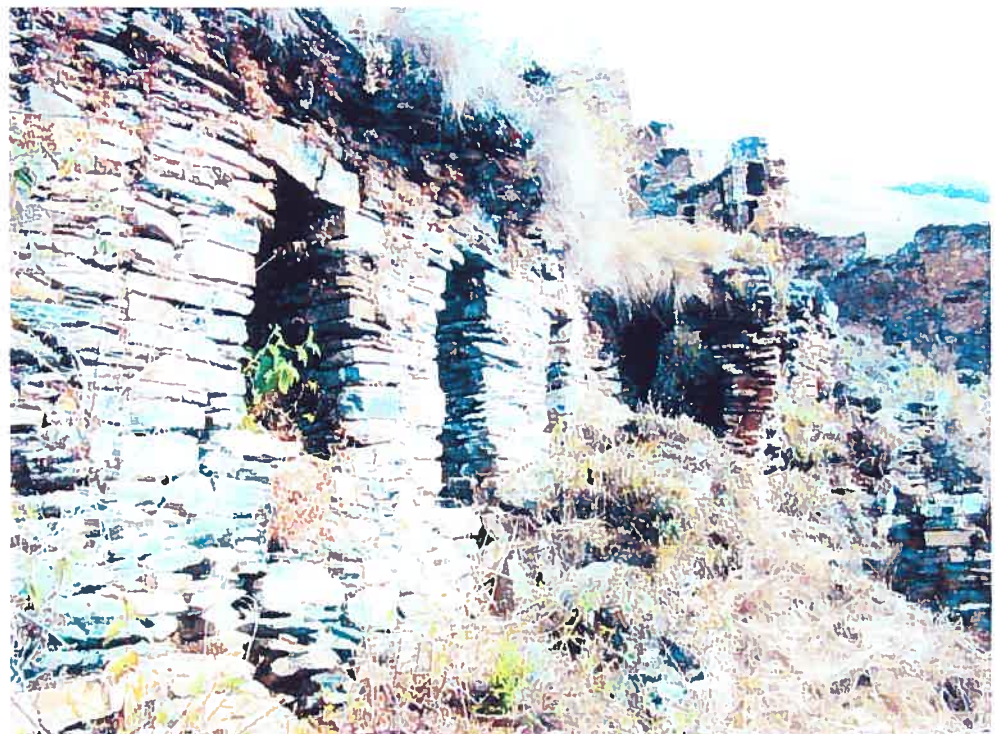
Photo 32. Segment d'une galerie effondrée qui exhibe un mur de soutien à l'intérieur duquel ont été aménagés des compartiments. Au fond de la photo, on peut apercevoir le couloir de la galerie demeurée intact.

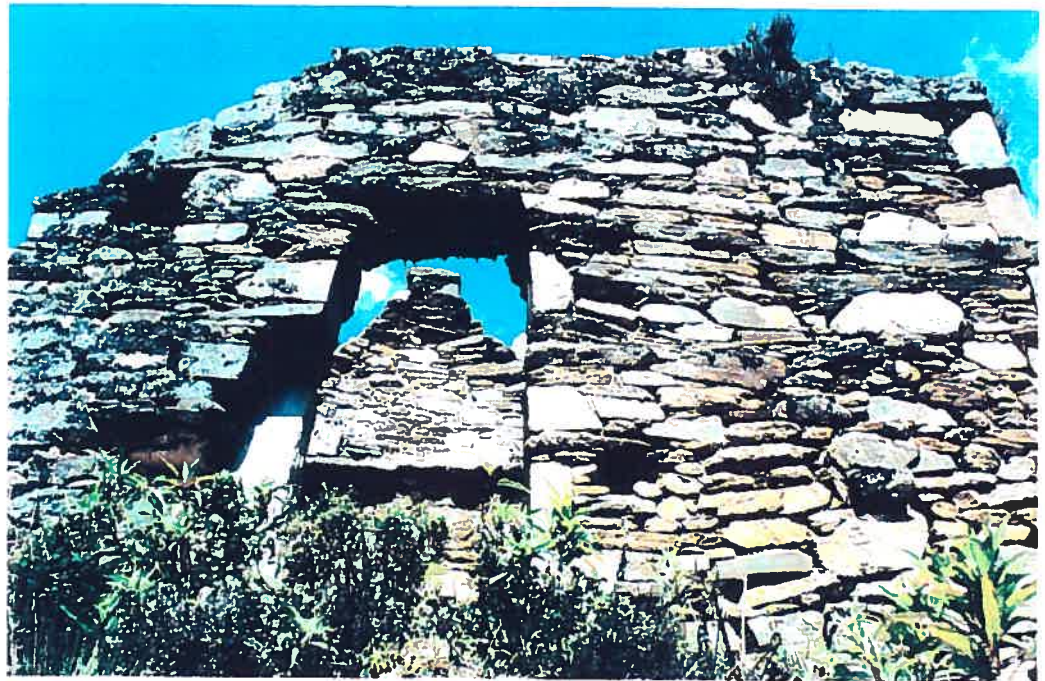
Photo 72. Façade externe d'une structure d'habitation du site # 47 (Yuying) de Yanas illustrant une finition moins recherchée qu'à Rapayan. Notez le mur arrière en pignon.
