# Investigación

## *Restauración ecológica de marismas de régimen mareal en el Estuario del Guadalquivir, Parque Natural de Doñana*

**Juan B. Gallego Fernández y Francisco García Novo**

**Departamento de Biología Vegetal y Ecología, Universidad de Sevilla. (<http://www.us.es/bioeco>)**

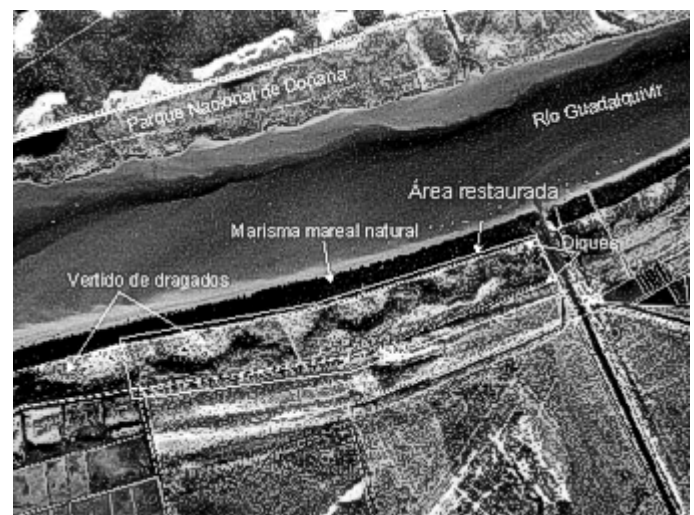
**Figura 2.** Situación antes de la restauración

El área de marisma mareal restaurada comprende 52 ha, ocupando una banda paralela al río de unos 250 m de anchura y 2 Km de longitud (**Figura 2**). Originalmente, la marisma mareal se extendía entre 300 y 400 m hacia el interior hasta el dique construido en los años 1950. A mediados de los 80 se construyó un dique en la orilla del río, paralelo al ya existente, y se vertieron arenas y limos procedentes del dragado, quedando los suelos de la marisma sepultados entre 0.5 y 2.8 m de profundidad. En 14 años, sobre los vertidos se han desarrollado pastizales y bosquetes abiertos de *Tamarix canariensis*, siendo el uso de la zona ganadero hasta la restauración.

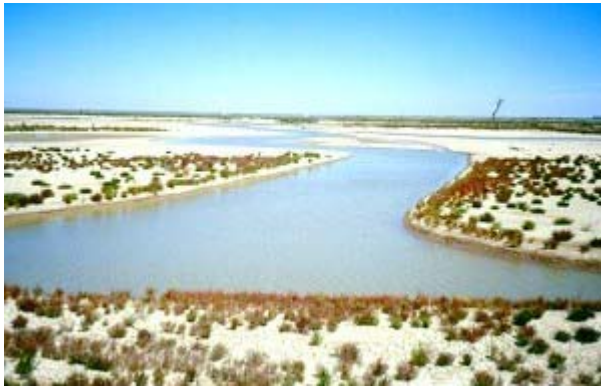
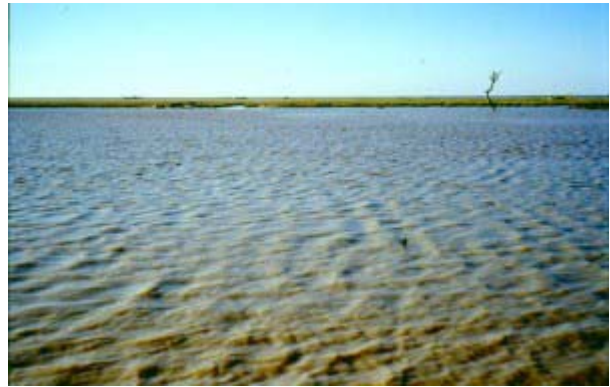
Fotos 4 y 5. El flujo mareal ajustado asegura la inundación periódica de la marisma

En los 12 meses que lleva funcionando la restauración se ha podido comprobar la estabilidad de canales y diques, incluso en un período de grandes avenidas del río que hicieron temer por la eficacia y resistencia de la infraestructura construida. El flujo mareal se ajusta al modelo numérico desarrollado en el diseño de la restauración, asegurando la inundación periódica de la marisma y facilitando su desarrollo (**Fotos 4 y 5**).
