LA VEGETACIÓN COMO SISTEMA DE CONTROL PARA LAS ISLAS DE CALOR URBANO EN CIUDAD JUÁREZ, CHIHUAHUA.

THE VEGETATION AS A CONTROL SYSTEM FOR THE URBAN HEAT ISLANDS IN CIUDAD JUÁREZ, CHIHUAHUA.

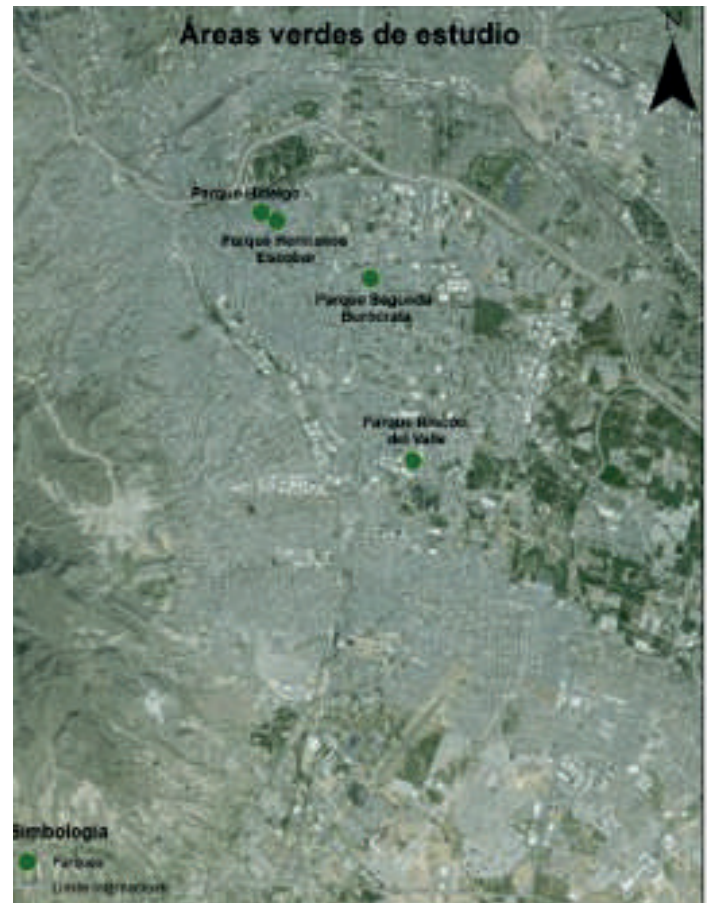
Figura 1. Ubicación de las áreas verdes elegidas para el monitoreo en el verano de Ciudad Juárez, Chihuahua. Fuente: Elaboración de los autores.

Considerando los criterios anteriores, se eligió: el Parque Hermanos Escobar, el Parque Segunda Burócrata, el Parque Rincón del Valle y el Parque Hidalgo (ver Figura 1), todos en orden descendente, en cuanto a sus niveles de vegetación. Estos parques fueron analizados en torno a las siguientes características: el tipo de vegetación existente, los materiales de la infraestructura y mobiliario, las actividades que se realizan en sus espacios, la densidad

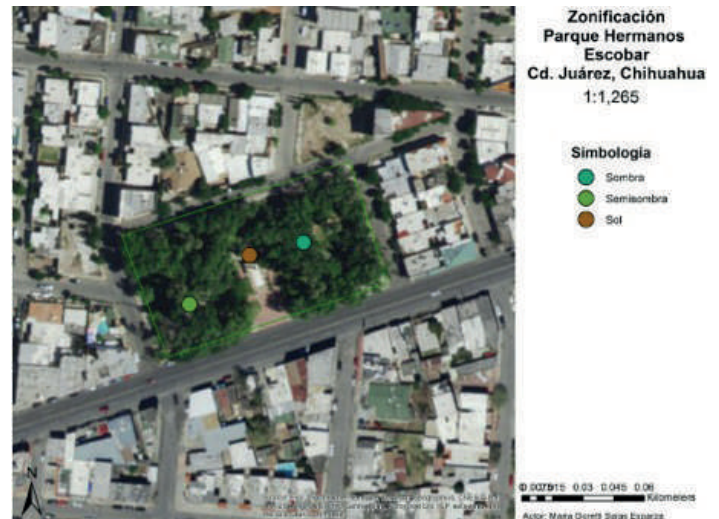
Figura 3. Puntos de medición en el Parque Hermanos Escobar. Fuente: Elaboración de los autores.

Como se mencionó previamente, se seleccionaron tres lugares para instalar los sensores de acuerdo a los niveles de protección solar: en sombra, se evaluó el camino de concreto que se encuentra en completa sombra por olmos de gran tamaño, arbustos rosa laurel y pasto de tipo bermuda; en semisombra, se evaluó otro camino de concreto con un nivel de sombreado parecido al lugar en sombra, ya que los niveles de vegetación en el parque son muy equitativos; finalmente, en sol, se evaluó el camino de concreto y adoquín que se encuentra a completa exposición del sol durante todo el día (ver Figura 3).

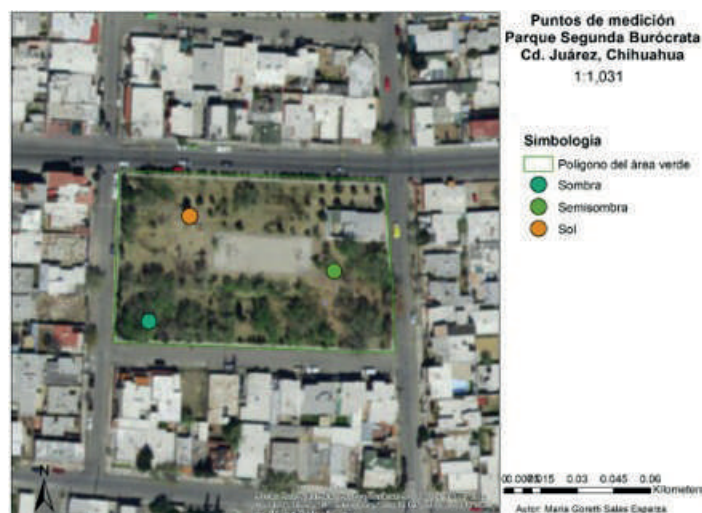
Figura 6. Puntos de medición en el Parque Segunda Burócrata. Fuente: Elaboración de los autores.

De acuerdo a los niveles de sombra que produce la vegetación, se eligieron los tres lugares de medición: en sombra, se evaluó el piso recubierto por bermuda y dedo, alrededor de árboles de tipo olmo y algunos pinos alepos, los cuales conforman una sombra sólida; en semisombra, se evaluó el suelo recubierto por bermuda, así como la cercanía de la cancha, rodeado de árboles como el moro y el eucalipto, que producen una sombra media. Por último, en sol se evaluó el suelo cubierto de bermuda en completa exposición al sol durante todo el día (ver Figura 6).

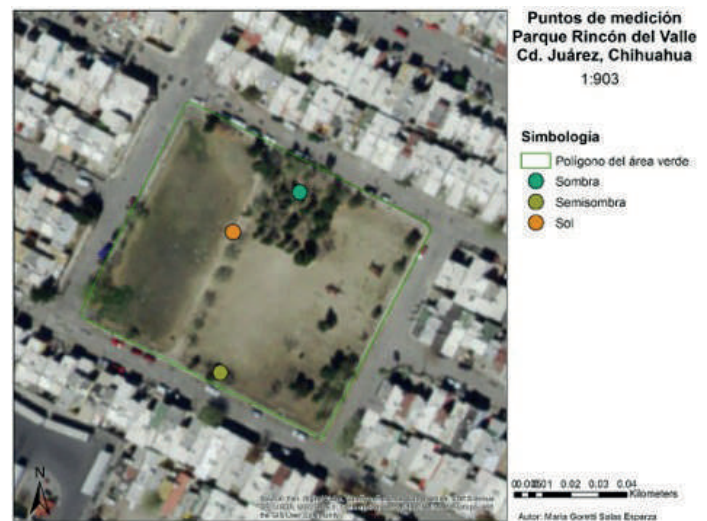
Figura 9. Puntos de medición para el monitoreo en el Parque Rincón del Valle. Fuente: Elaboración de los autores.

De acuerdo a los niveles de protección solar se eligieron los siguientes sitios para ubicar los sensores: en sombra, se evaluó una jardinera con árboles de tipo olmo y pinos afganos, el suelo se encontraba cubierto por bermuda y otros tipos de cubresuelos, por lo que la combinación de vegetación provocaba una sombra densa que impedía la entrada de sol y de viento al lugar. En semisombra, se evaluó uno de los bordes del parque donde se encontraban jardineras con filas de árboles de tipo lila, el piso estaba recubierto de bermuda y la banqueta circundante de concreto. Y, en sol, se evaluó el centro del parque sobre el camino central de concreto, entre el pozo de absorción y la cancha multiusos (ver Figura 9).

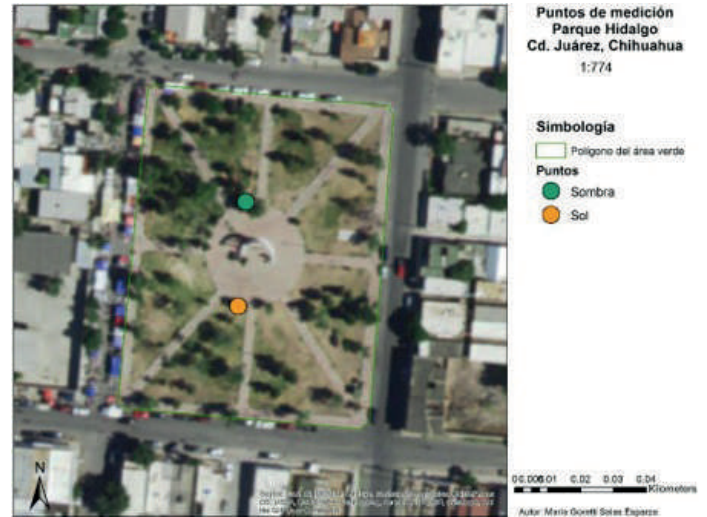
Figura 12. Puntos de medición para el monitoreo en el Parque Hidalgo. Fuente: Elaboración de los autores.

eligieron dos lugares para monitorear: en sombra, donde se evaluó una de las jardineras de bermuda con un pino afgano de gran tamaño que genera una sombra sobre el lugar en distintas horas del día; y en sol, que evaluó el centro del parque donde solía estar una lila de gran tamaño, pero al ser podada el lugar quedó en completa exposición al sol, junto a la plancha de adoquín cerca del monumento (ver Figura 12).
