Progetto pilota per la formazione di crisis mappers
e la produzione di mappe post evento da dati multisensore

Progetto pilota per la formazione di crisis mappers e la produzione di mappe post evento da dati multisensore

Riassunto

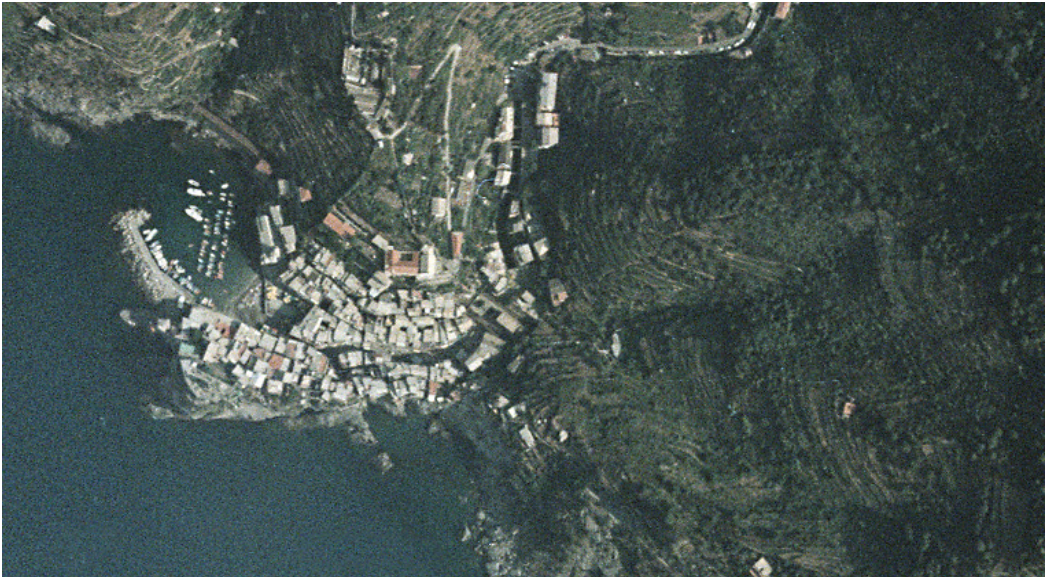
Figura 1. In alto stralcio ortofoto pre-evento (Regione Liguria), in basso stralcio ortofoto post evento (28 Novembre 2011 BLOM-CGR Parma).

Fra i dati LiDAR e ortofoto ad alta risoluzione realizzati e resi disponibili per il progetto, i più rilevanti sono quelli realizzati dalla Blom CGR di Parma (fig. 1 in basso) e da Helica per la Regione FVG, realizzati questi ultimi tra l'11 ed il 13 Novembre 2011.⁴

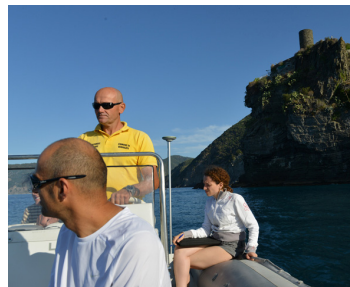
Figura 7. Fase del rilievo batimetrico dei fondali della costa prossima al borgo di Vernazza.

- Rilievo Laser terrestre, tramite lo scanner RIEGL LMS-Z210 ($s_r = \pm 25$ mm) di un'imponente frana a monte del tratto di Vernazzola esondato, che ha contribuito insieme ad altre all'ingente verificarsi di colate detritiche.
- Rilievo batimetrico tramite eco-scandaglio e georeferenziazione con tecnica GNSS dei fondali del porto di Vernazza e delle zone costiere prossime alla rocca ed alla spiaggia di nuova formazione
- Riprese subacquee (mediante videocamere stereo Go-pro) dei fondali della zona antistante la spiaggia di nuova formazione.
