Eficiência de diferentes adesivos para a confecção de painéis de bambu laminado

Efficiency of different adhesive for making laminated bamboo panels

Gregory Adad Kravchenko¹, Evaldo de Melo Ferreira² e Antônio Pasqualetto³

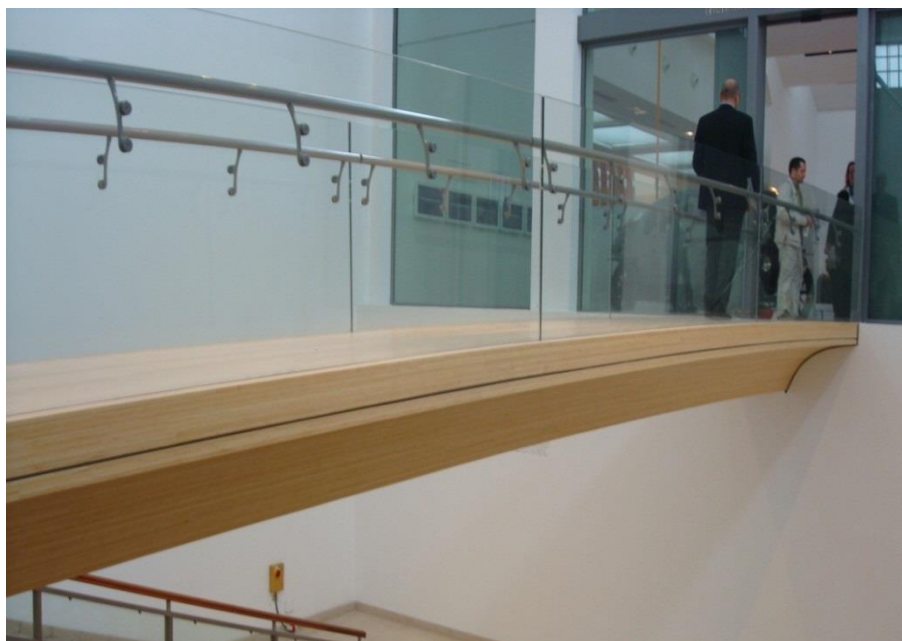
mecânicas indicam grande potencial a ser explorado pela engenharia (LIMA et al., 2014). Um dos exemplos é a construção de componentes para ambientes internos (Figura 1).

Figura 1 – Ponte autoportante realizada com bambu laminado, Triennale, Milão – Itália. Fonte: Autor (2010)
