INSTITUUT VOOR LANDBOUWTECHNIEK EN RATIONALISATIE

RAPPORT OVER HET ONDERZOEK IN 1964 VAN DE
VERBETERDE PAKKENKLEM EN AFSCHUIVER VAN DE IN 1963
BEPROEFDE K.G. - VOORLADER MET TOEBEHOREN

J. van Maanen

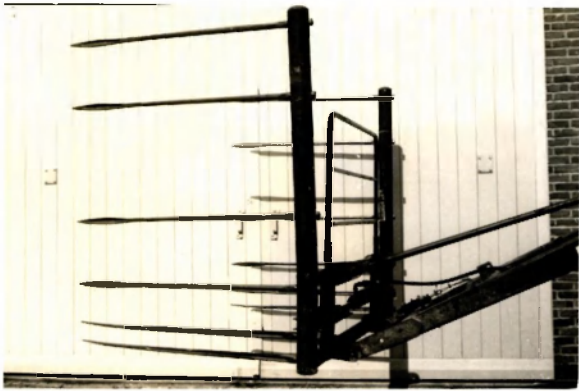
Klem geopend

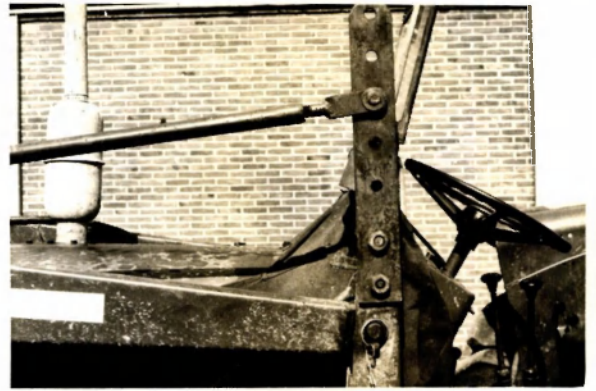
De plaats van de tanden kan aan de pakvorm of stapelwijze aangepast worden

- a. De stapels worden lang niet zo gauw uit elkaar geduwd of getrokken.
 - b. Door de gladde afwerking kan er beter en gemakkelijker worden gelost.
 - c. De plaats van de tanden is aan de stapelwijze of aan de pakkenvorm aan te passen.

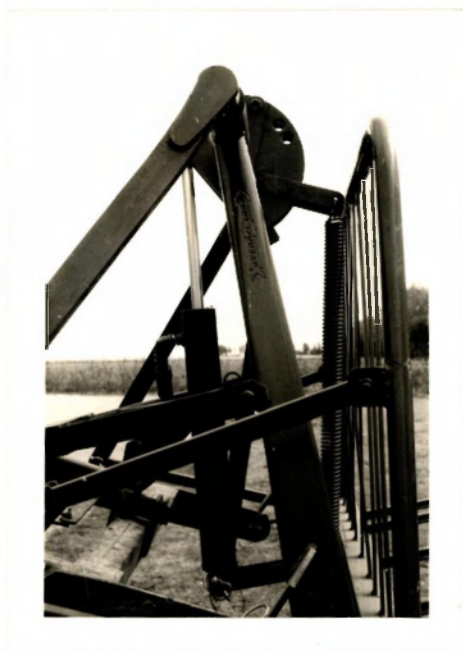
De verticale ruimte van de glijsteunen
is veel te groot

Het bevestigingspunt van de veren is verder omhoog gebracht
(meer voorspanning) en verder naar buiten (8 cm) gebracht.
De af te leggen weg wordt hierdoor vergroot.

De cilinder was aan de schijf, waarop de as van de opstaande armen is bevestigd, in drie standen te bevestigen. Bij de max. uitslag van de cilinder bedroeg de afstand tot de punten van de 140 cm lange tanden in deze (drie) gevallen resp. 8,5 cm, 40 cm en 63 cm. In de gunstigste stand konden de veren het afschuifhek maar 20 cm terugtrekken. Door op de schijf twee stukjes strip van ongeveer 15 cm lengte zodanig te monteren dat het bevestigingspunt van de veren 8 cm buiten de schijf kwam, werd bereikt, dat de veren over een grotere lengte werkten en meer voorspanning kregen. Het terugkomen van het afschuifbord kon hiermee redelijk worden opgelost.

De inwendige ruimte van de glijsteunen is te groot. Er komt gras tussen tanden en afschuifhek. Een gedeelte van de af te schuiven lading blijft hangen aan de punten van de tanden. Dit verschijnsel wordt nog versterkt omdat de afschuiver niet ver genoeg over de punten van de tanden heen komt. De steunen lopen tijdens het bij elkaar schuiven van gras door de grond en dit geeft een extra beschadiging van de grasmat.
