MÉMOIRE PRÉSENTÉ À
L'ÉCOLE DE TECHNOLOGIE SUPÉRIEURE

COMME EXIGENCE PARTIELLE
À L'OBTENTION DE LA
MAÎTRISE EN GÉNIE
CONCENTRATION EN GÉNIE DE L'ENVIRONNEMENT
M.Ing.

PAR
Djamel BOUZIDI

CORROSION ET PROTECTION CATHODIQUE
DES CONDUITES SOUTERRAINES

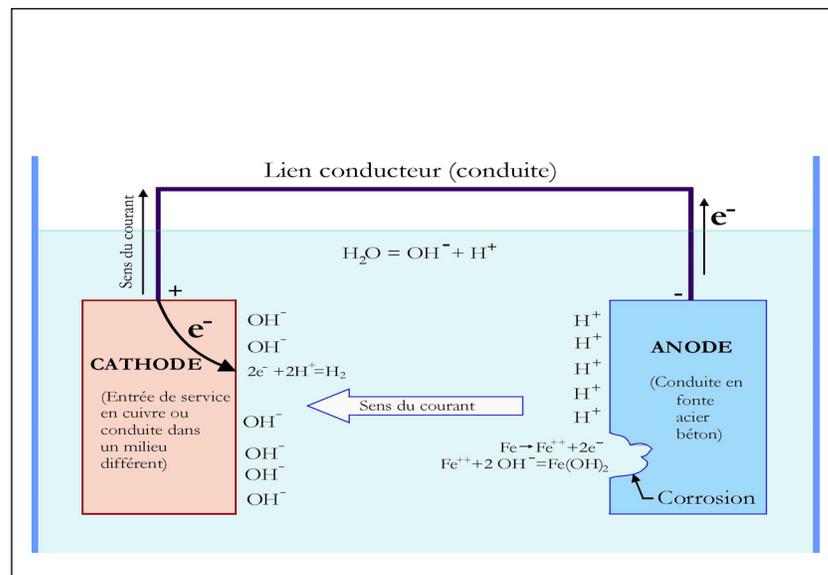
Figure 3.1 Phénomène de corrosion dans une cellule de corrosion.

La corrosion du métal est un processus de destruction qui s'effectue généralement par action chimique ou électrochimique. La surface métallique est attaquée par son milieu et se transforme en composé d'oxyde, en sel ou en autre composé. Il s'agit d'une circulation de courant électrique produite sous l'échange d'électrons à l'interface de métal /électrolyte par l'intermédiaire des réactions chimiques. Les réactions d'oxydation (corrosion) se produisent sur les surfaces anodiques du métal alors que les réactions de réduction se produisent sur les surfaces cathodiques permettant ainsi de créer des piles galvaniques (Figure 3.1).

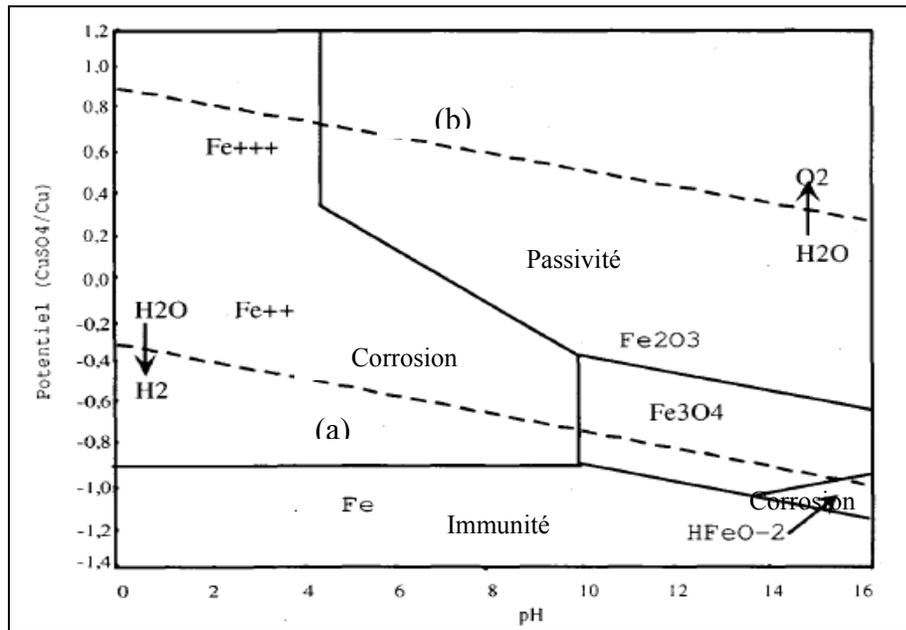
Figure 3.3 Courbe d'équilibre E-pH de Fer-eau à 25 °C.
Tirée de Pourbaix (1974)

- Il est possible de ramener le potentiel de Fer à la région d'immunité en appliquant un moyen de protection cathodique adéquat.
- Il n'existe aucun pH pour lequel le fer métallique et le fer bivalent (ions ferreux) sont stables en présence de l'oxygène.
- Lorsque l'acier atteint des potentiels plus électropositifs en présence d'un milieu acide (pH faibles) ou intermédiaires, les ions Fe^{2+} et Fe^{3+} , ont tendance à se stabiliser sous l'effet de l'augmentation de la vitesse de corrosion et en présence des conditions thermodynamiques favorables.
- Lorsque l'acier atteint un potentiel électropositif dans un électrolyte alcalin, la formation d'un complexe solide tel que le Fe_2O_3 ou le Fe_3O_4 a lieu. Ces complexes peuvent être formés et déposés sur la surface du Fer en formant une couche protectrice.

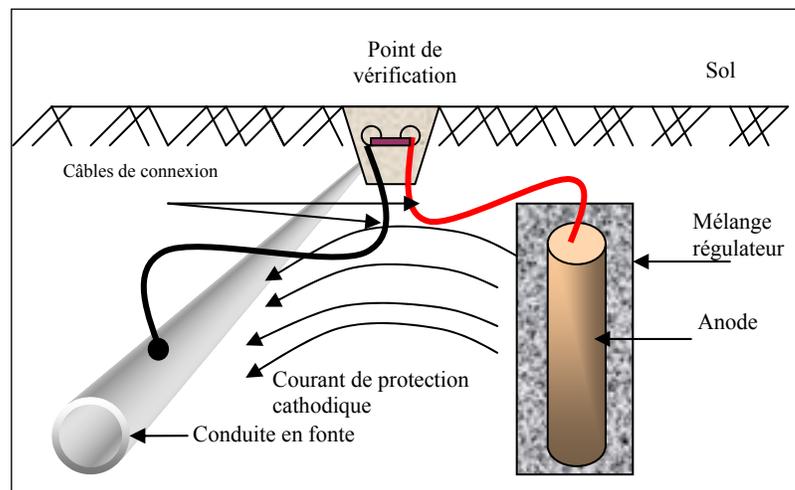
Figure 3.6 Principes de la protection par anodes sacrificielles.

La durée de vie d'un système de protection cathodique par anode sacrificielle est limitée par le temps de consommation du matériau composant l'anode et par le courant qu'elle délivre. Toutefois, le blocage électrochimique causé par la passivation de l'anode peut mettre fin au fonctionnement de cette dernière dont la durée usuelle est généralement estimée entre 10 à 15 ans. Cette période est déterminée lors du dimensionnement de design du système de protection qui prend en compte les paramètres de l'expérience (U.S. Army Corps of Engineers, 2004).

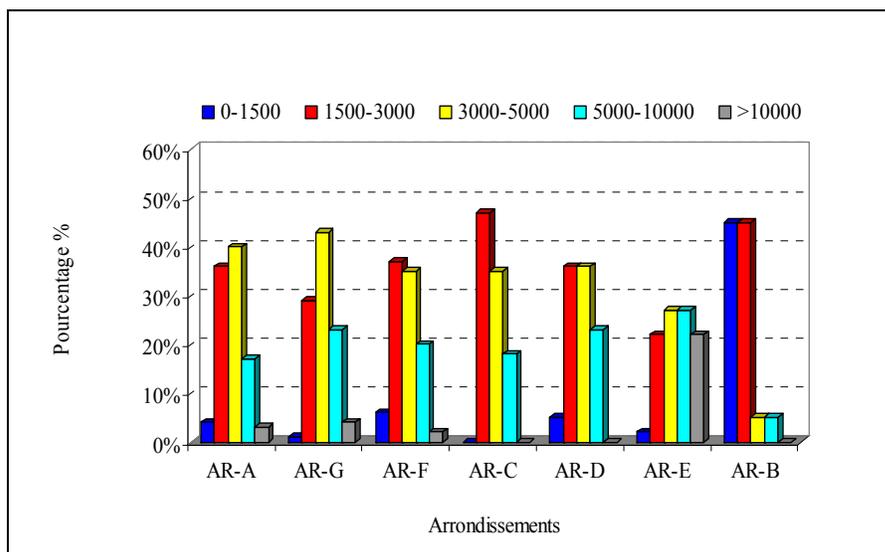
Figure 5.9 Distribution statistique de la résistivité du sol à 2 m pour les différents arrondissements.

Dans le but d'établir un ordre comparatif des niveaux d'agressivité des différents sols des arrondissements, on a procédé à la détermination des valeurs moyennes de résistivité prises à 1 mètre et à 2 mètres de profondeur pour avoir la répartition statistique de cette caractéristique comme l'illustre les figures 5.9 et 5.10.

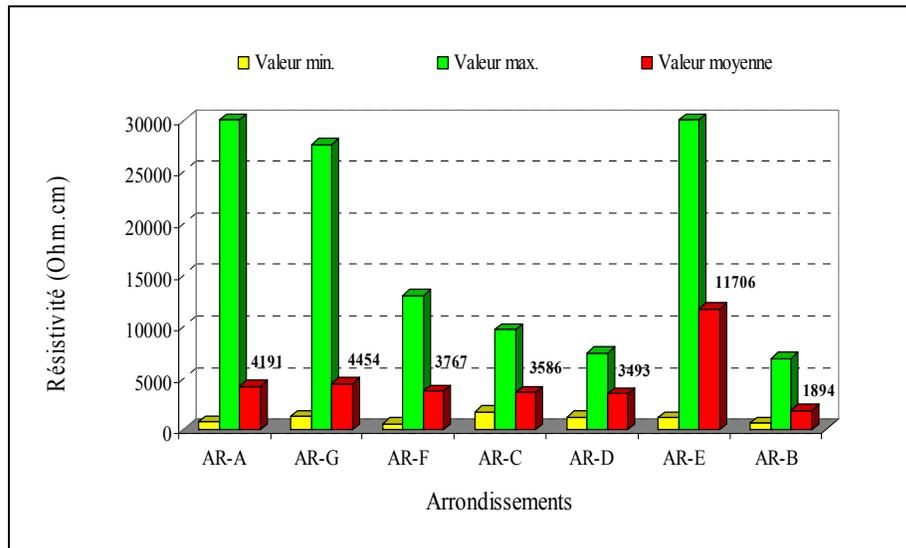
Figure 5.11 Résistivités des sols des arrondissements à une profondeur de 2 m.

Les résultats des graphiques ci-dessous, démontrent que les valeurs de résistivité moyenne indiquent en général un sol moyennement corrosif, c'est-à-dire avec une résistivité comprise entre 3000 et 5000 Ohm.cm, et ce pour les deux profondeurs de sol considérées à l'exception l'arrondissement AR-E dont, la résistivité du sol moyenne est supérieure à 5000 Ohm.cm (Sol faiblement corrosif).

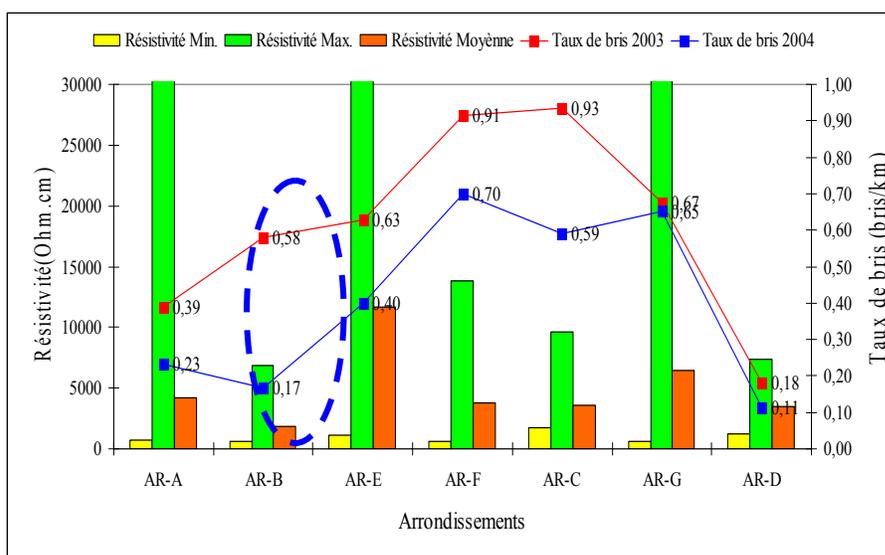
Figure 5.16 Corrélation entre le degré de corrosivité et le taux de bris entre 2003 et 2004.

Cherchant à cerner un éventuel effet de la résistivité sur l'évolution du taux de bris des conduites, on a trouvé opportun de rapporter les bris enregistrés en 2003 et 2004 en fonction de ce paramètre comme le montre la figure 5.16. Une prédiction d'une corrélation entre ces paramètres peut ainsi en être tirée.

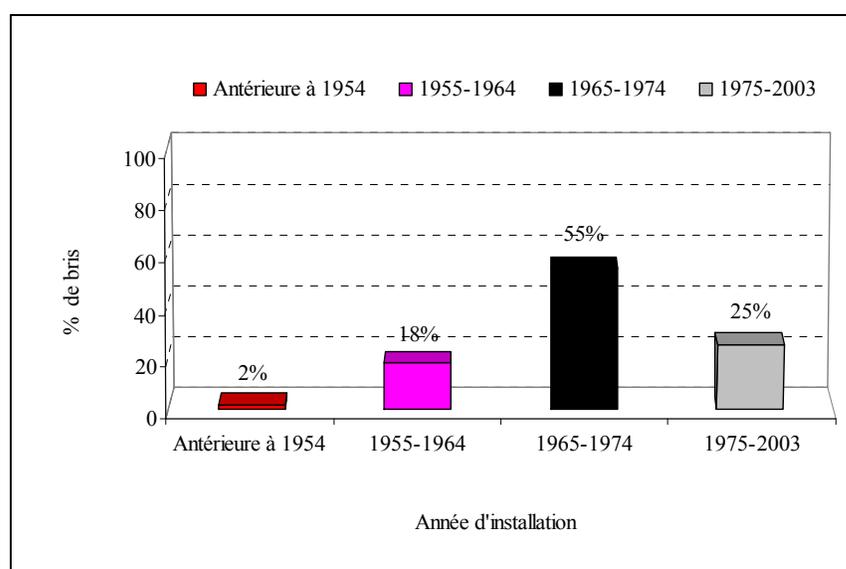
Figure 5.18 Distribution statistique des bris en fonction de l'âge des conduites dans l'arrondissement AR-A.

D'autre part, on constate, sur la même cartographie, que la majorité des conduites du réseau de cet arrondissement sont installées entre 1975 et 2003 et enfouies dans des sols majoritairement qualifiés de corrosif et, parfois, de moyennement corrosif. De même, il en ressort que l'âge des conduites exerce un effet majeur sur la production des bris. Cet effet devient encore plus accentué avec le caractère corrosif de cet arrondissement ce qui stimule davantage le processus de vieillissement des conduites.

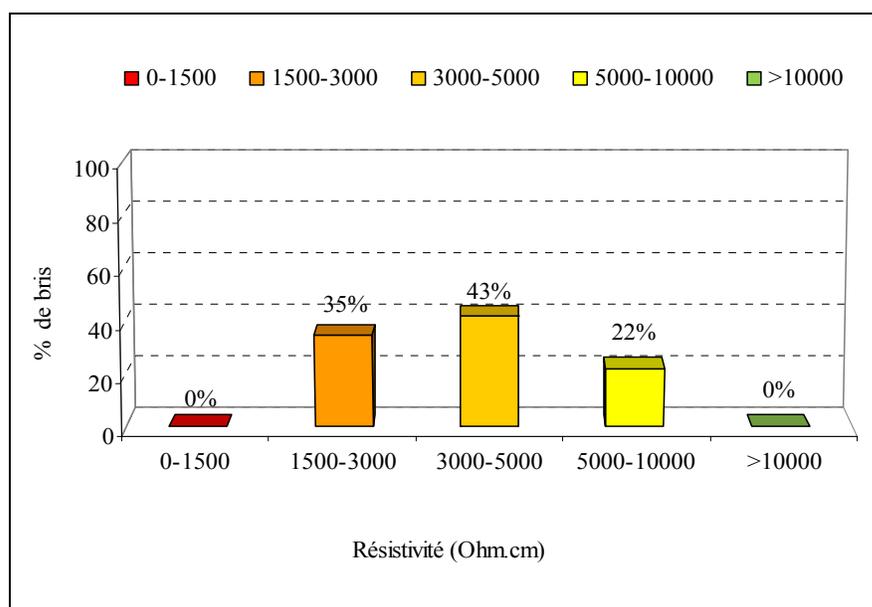
Figure 5.20 Distribution statistique des bris en fonction de la résistivité du sol dans l'arrondissement AR- C.

Ainsi, le nombre de bris semble être affecté par la corrosivité du sol qui tend à décroître avec l'augmentation de la résistivité du sol.

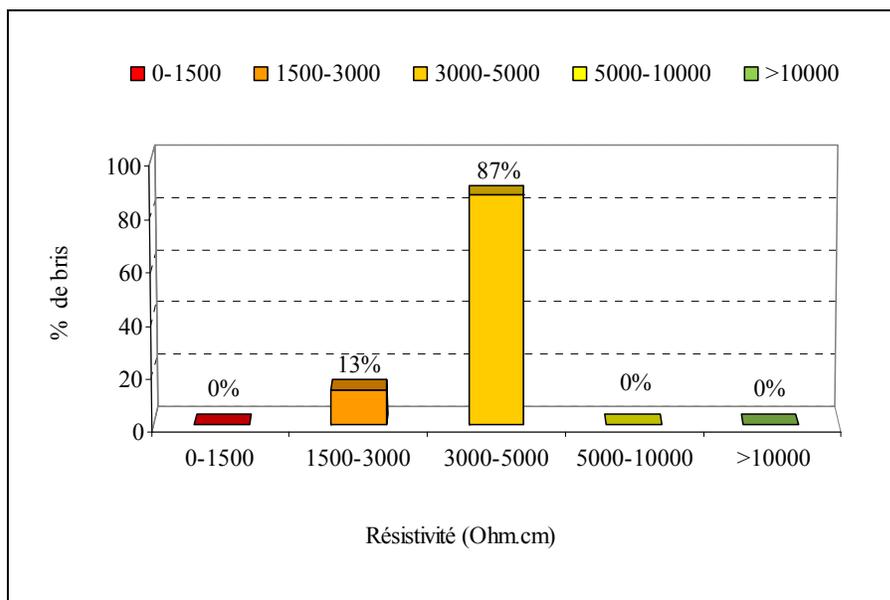
Figure 5.23 Distribution statistique des bris en fonction de la résistivité du sol dans l'arrondissement AR-D.

Il en résulte que seulement la présence de deux plages de résistivité n'aide pas suffisamment à élucider l'effet de l'agressivité du sol sur l'évolution du nombre de bris dans cet arrondissement.

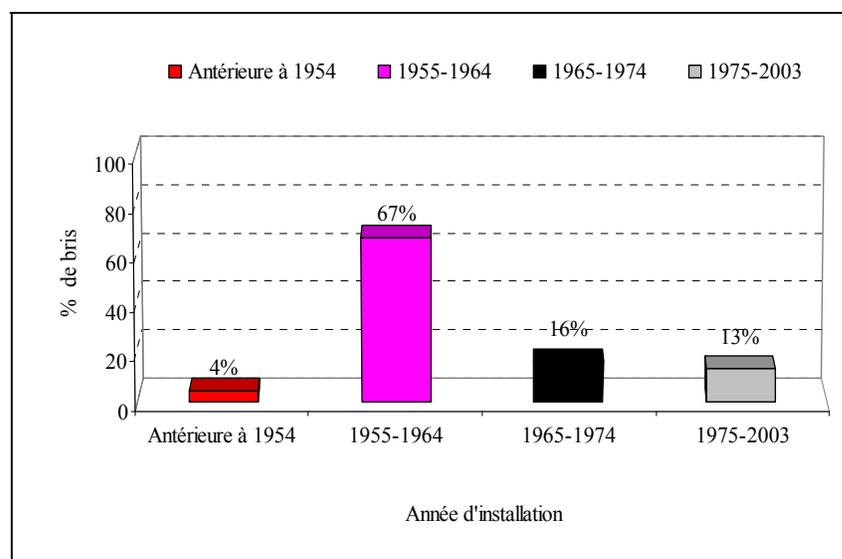
Figure 5.24 Distribution statistique des bris en fonction de l'âge de conduite dans l'arrondissement AR-D.

Il en ressort donc que l'âge des conduites reste le premier critère responsable de l'évolution des bris. De plus, l'effet combiné de l'âge des conduites et de la corrosivité du sol est plus accentué sur le processus de vieillissement.

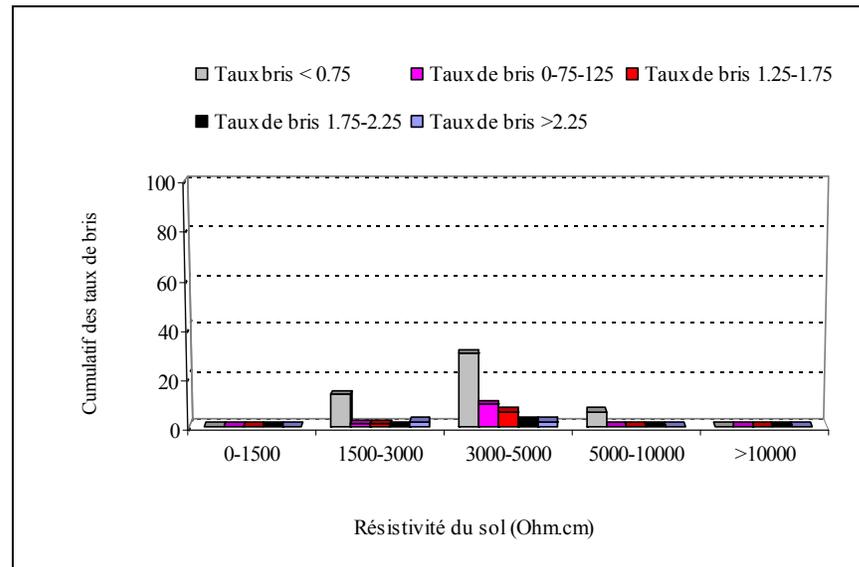
Figure 5.25 Cumulatif des taux de bris en fonction de la résistivité du sol dans l'arrondissement AR-D.

Au vu de la cartographie CI-4 (Annexe I), on peut noter le faible taux de bris enregistré au niveau de cet arrondissement. Quant à la distribution statistique illustrée sur la figure 5.25, celle-ci révèle que la majorité des taux de bris sont localisés sur les conduites enfouies dans les sols moyennement corrosifs (3000 - 5000 Ohm.cm) avec une concentration variable de 0.75 à plus de 2.25%. L'autre fait à mettre en relief consiste au taux de bris quasiment nul au niveau des sols faiblement ou peu corrosifs.

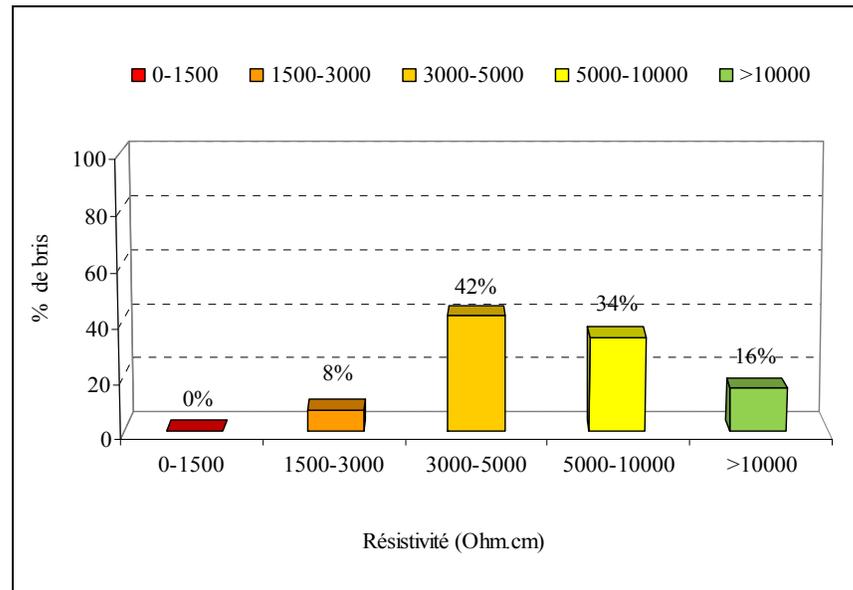
Figure 5.26 Distribution statistique des bris selon la résistivité du sol dans l'arrondissement AR-E.

D'après la cartographie DI-2 (Annexe I) et la distribution statistique (Figure 5.26), la grande quantité des bris produits est située dans les sols faiblement corrosifs (5000-10000 Ohm.cm) et moyennement corrosifs (3000-5000 Ohm.cm) avec des pourcentages de l'ordre de 34 et 42% respectivement. De même, on enregistre aussi une quantité non négligeable de l'ordre de 16% de bris sur les conduites enfouies dans le sol peut corrosif (plus de 10000 Ohm.cm). Ainsi, l'apparition d'une quantité considérable en bris dans le sol peut corrosif est due principalement au facteur d'âge des conduites comme il est discuté dans la section suivante (D2).

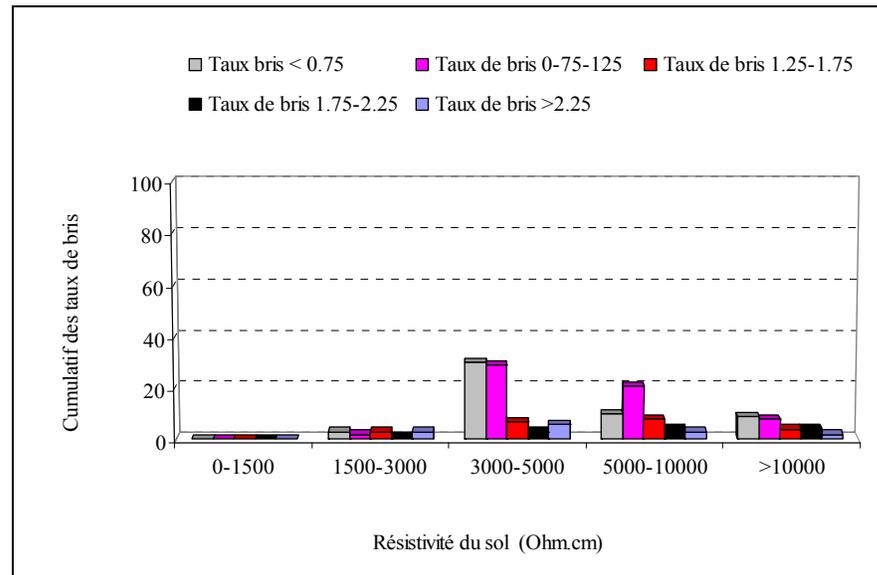
Figure 5.28 Taux de bris cumulatif en fonction de la résistivité du sol dans l'arrondissement AR-E.

À la lumière des résultats évoqués, il est retenu que la corrosivité du sol a un impact significatif sur l'évolution des bris à y rajouter le facteur d'âge qui demeure aussi prépondérant dans la survenance du dommage de la conduite.

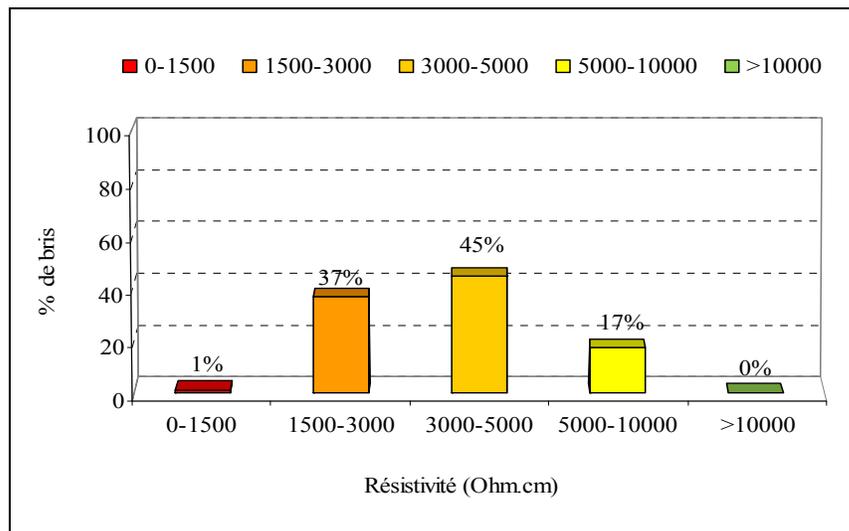
Figure 5.29 Distribution statistique des bris en fonction de la résistivité du sol dans l'arrondissement AR-F.

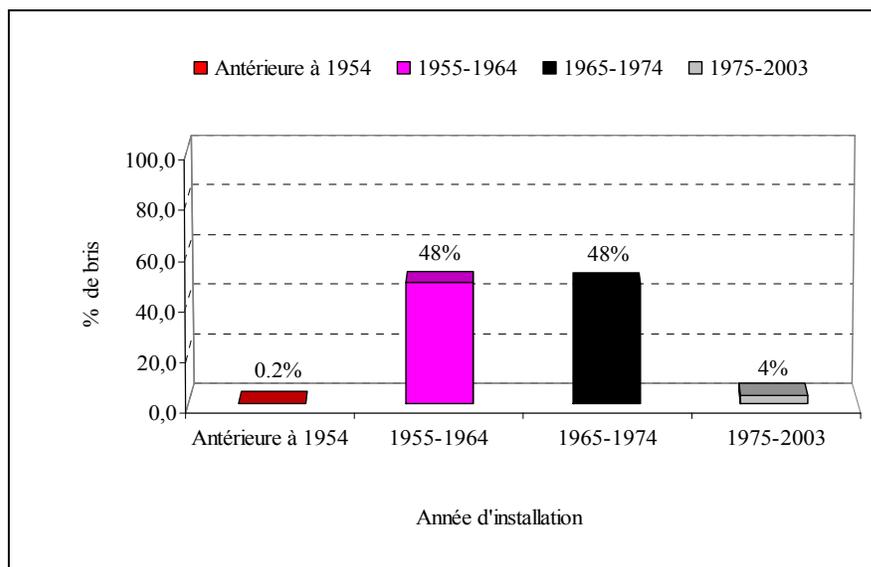
Figure 5.30 Distribution statistique des bris en fonction de l'âge de conduite dans l'arrondissement AR- F.

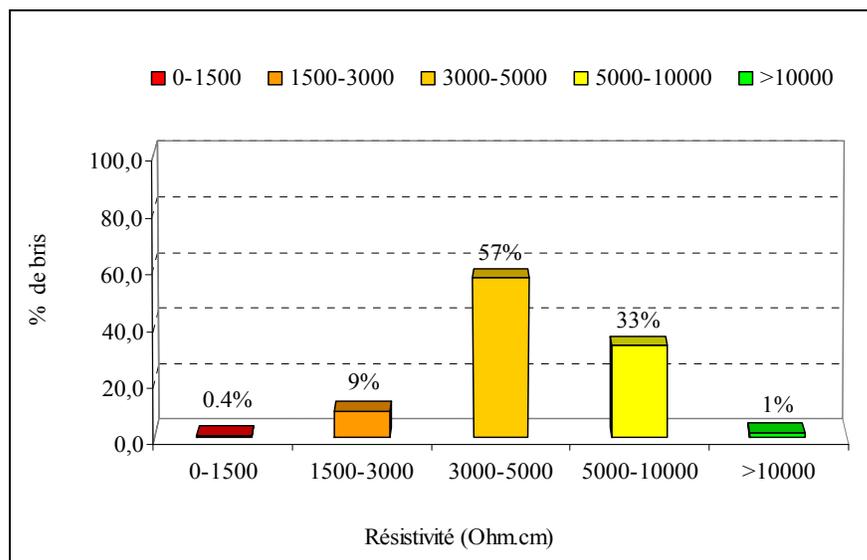
Figure 5.32 Distribution statistique des bris selon la résistivité du sol dans l'arrondissement AR- G.

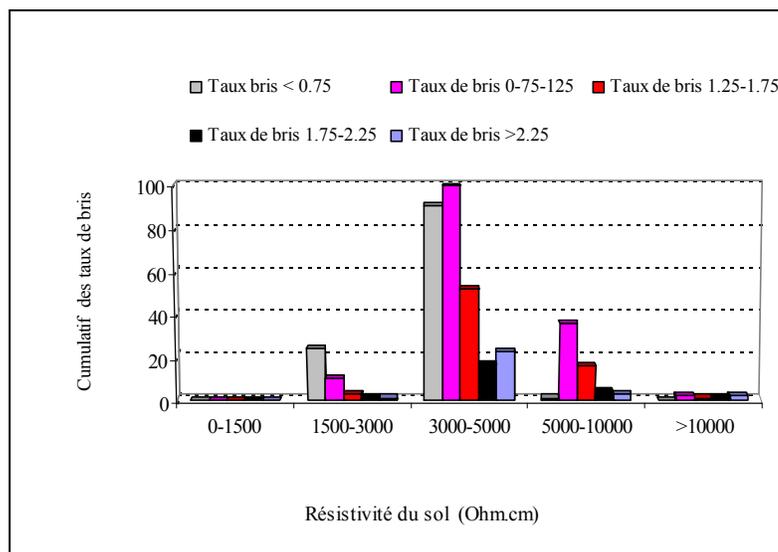
Figure 5.34 Taux de bris cumulatif en fonction de la résistivité du sol dans l'arrondissement AR-G.

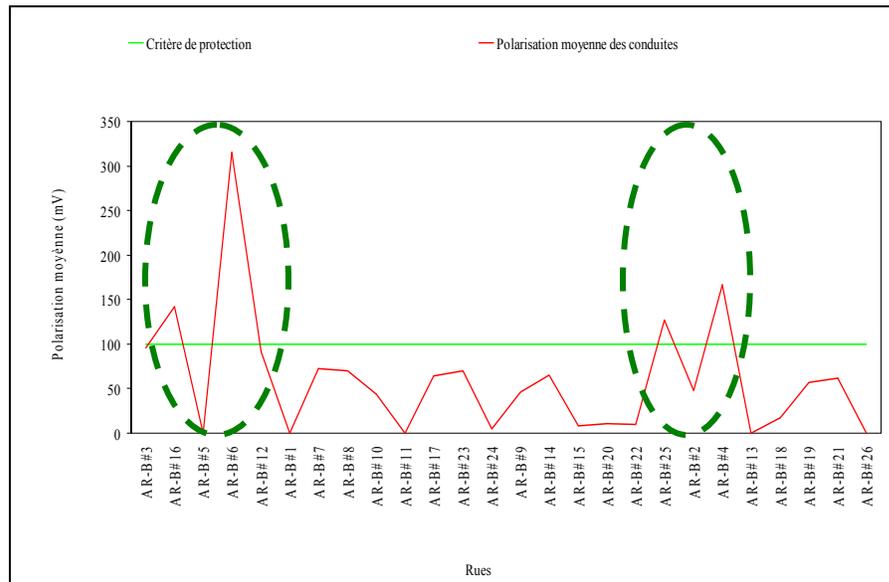
Figure 5.51 Potentiel de polarisation moyen des sections de conduite.

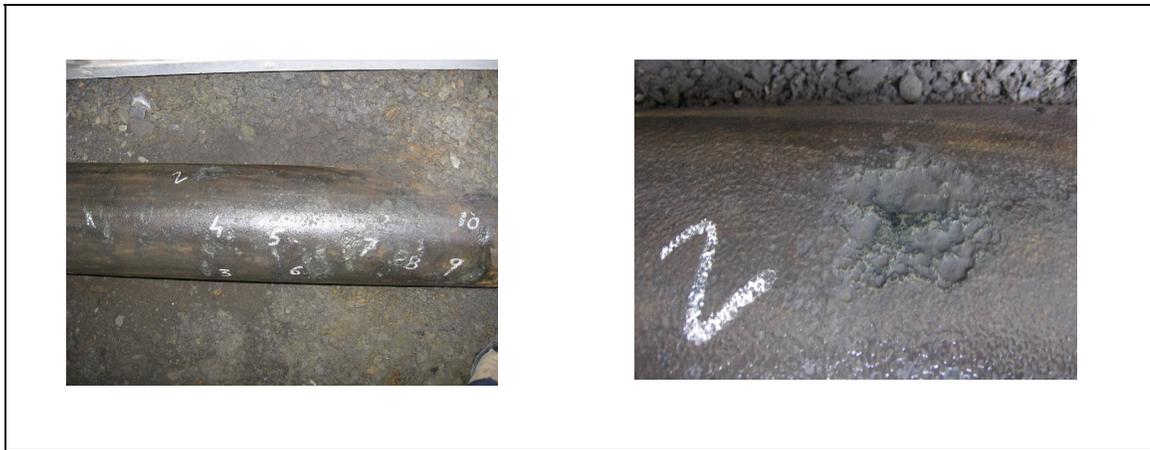
Figure 5.55 Phénomène de graphitisation de la conduite- Rue AR-GX1.

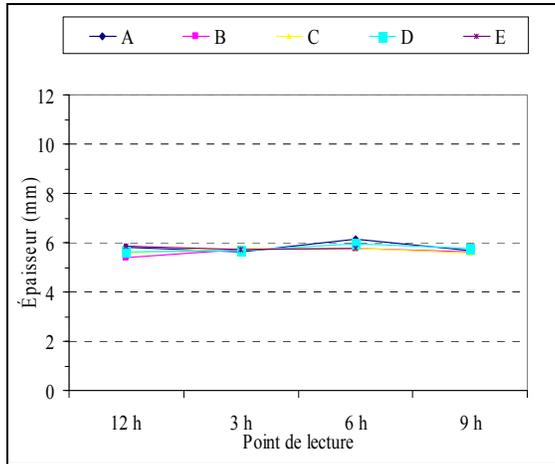
Figure 5.56 Épaisseur résiduelle de la conduite- Rue AR-GX1.

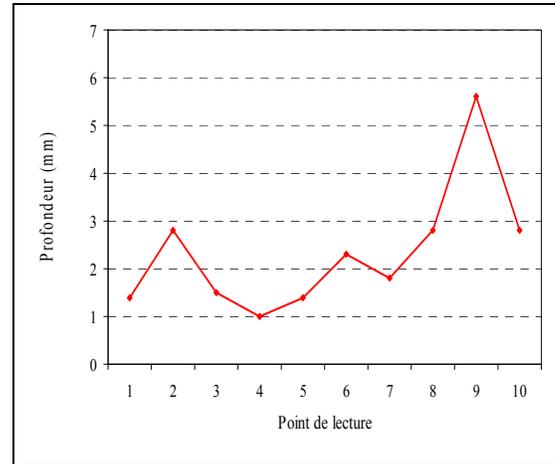
Figure 5.57 Profondeur des piqûres dans la conduite- Rue AR-GX1.

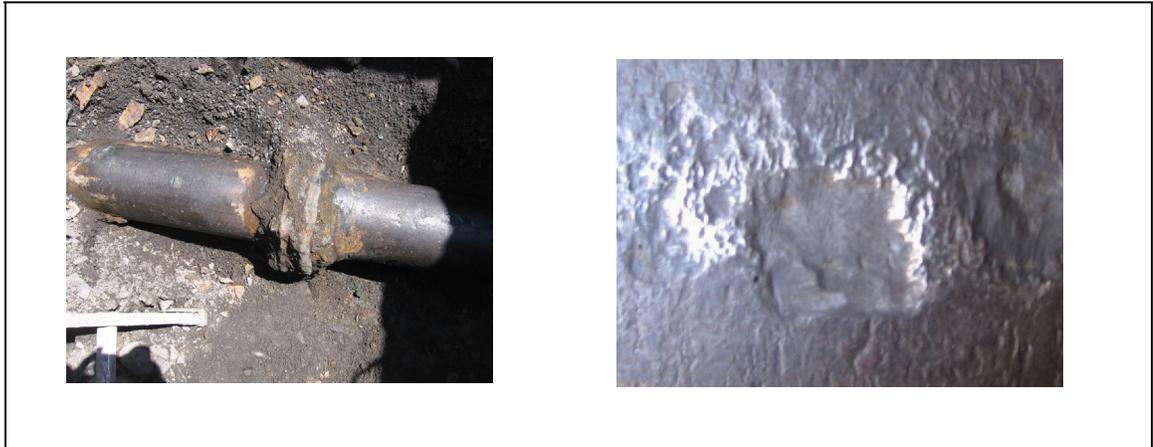
Figure 5.58 Phénomène de graphitisation de la conduite- Rue AR-GX2.

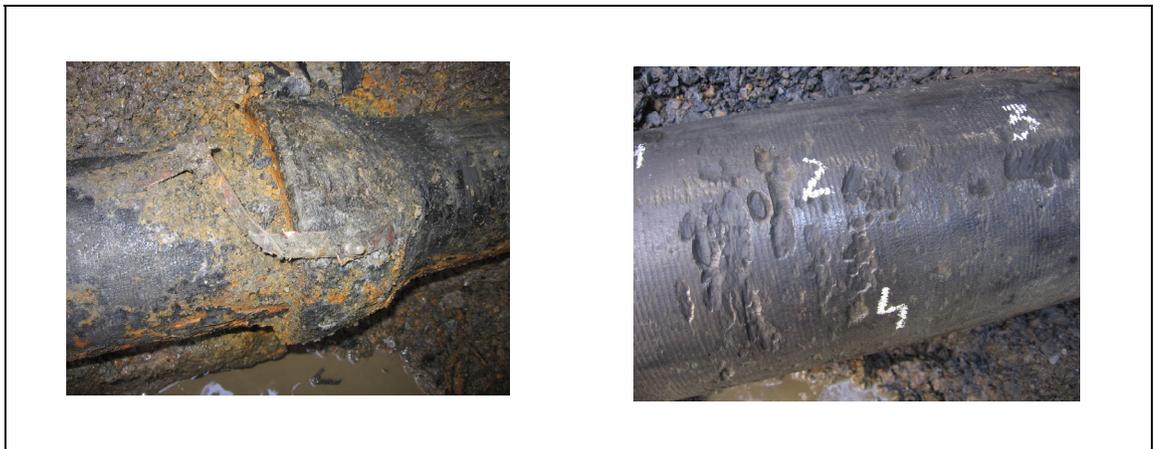
Figure 5.61 Phénomène de graphitisation de la conduite- Rue AR-FX1.

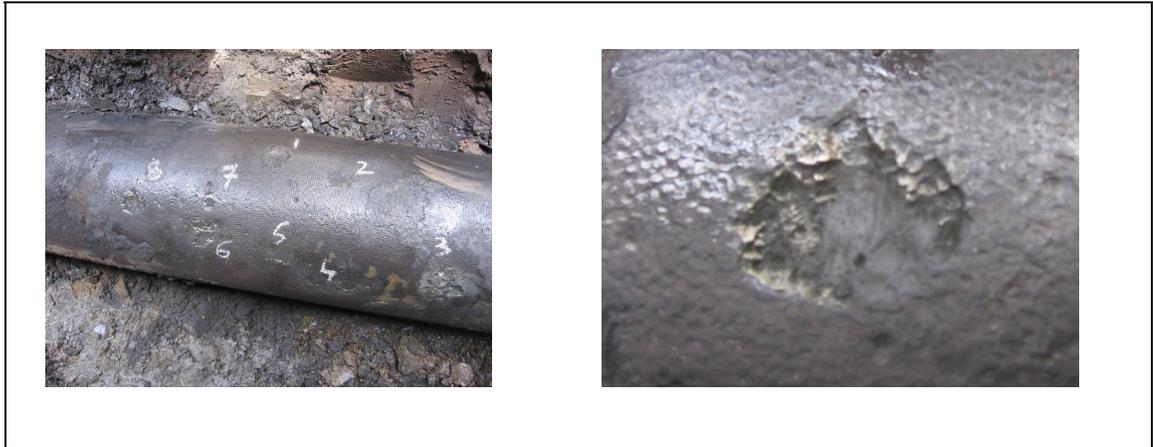
Figure 5.64 Phénomène de graphitisation de la conduite- Rue AR-FX2.

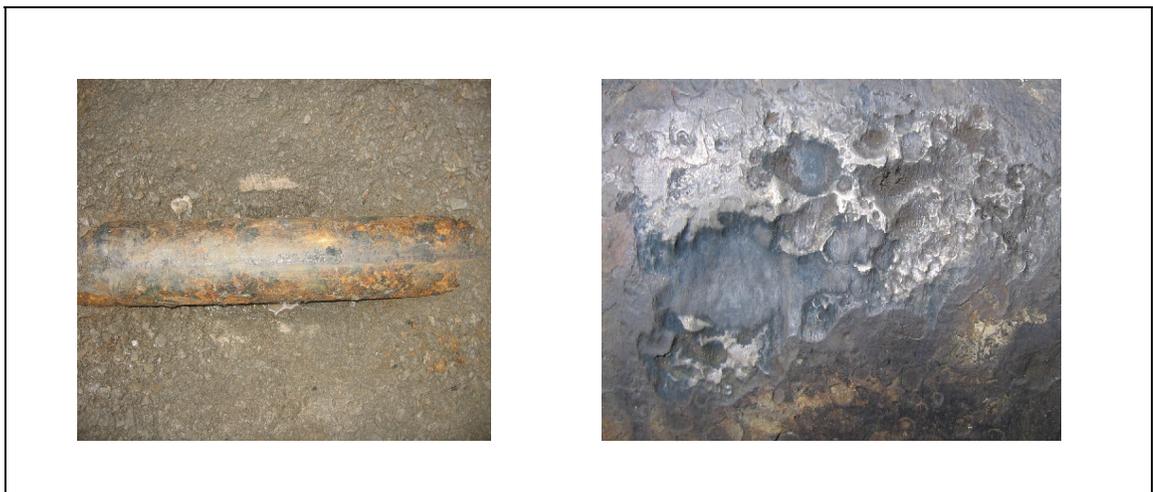
Figure 5.67 Phénomène de graphitisation de la conduite- Rue AR-DX1.

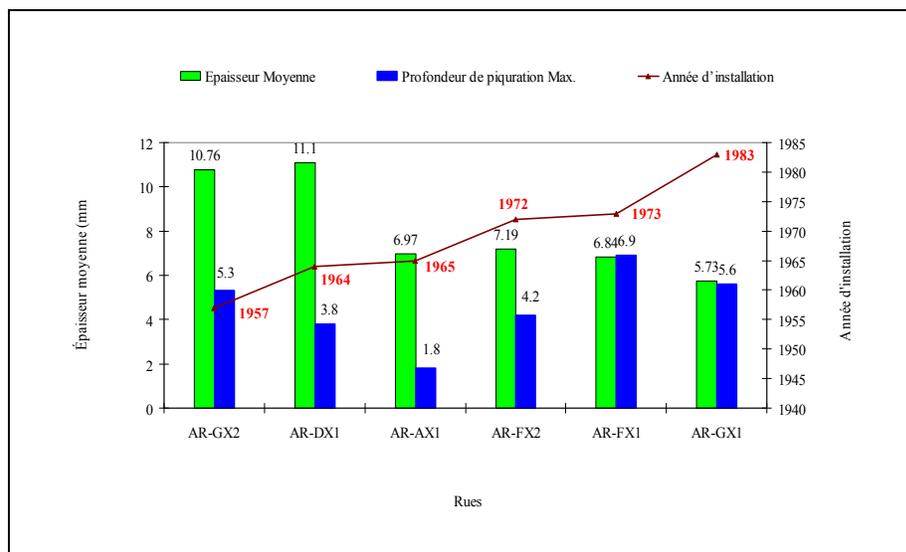
Figure 5.70 Épaisseur résiduelle et profondeur maximum des piqûres en fonction de l'âge des conduites.

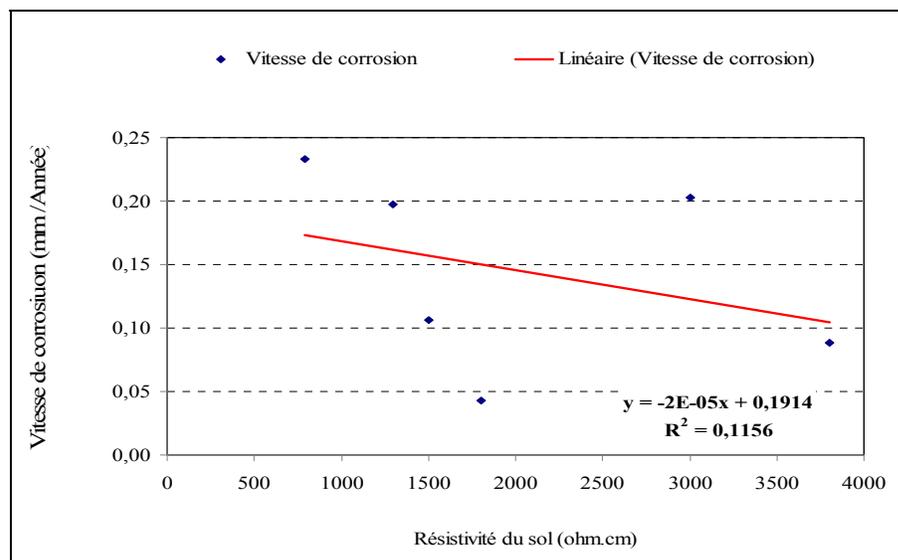
Figure 5.71 Effet de la résistivité du sol sur la vitesse de corrosion.

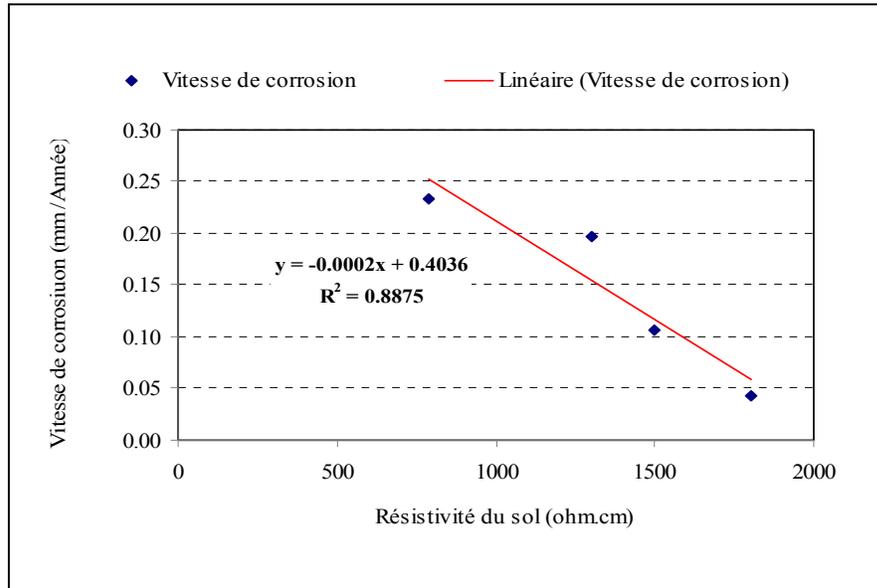
Figure 5.72 Effet corrigé de la résistivité du sol sur la vitesse de corrosion.

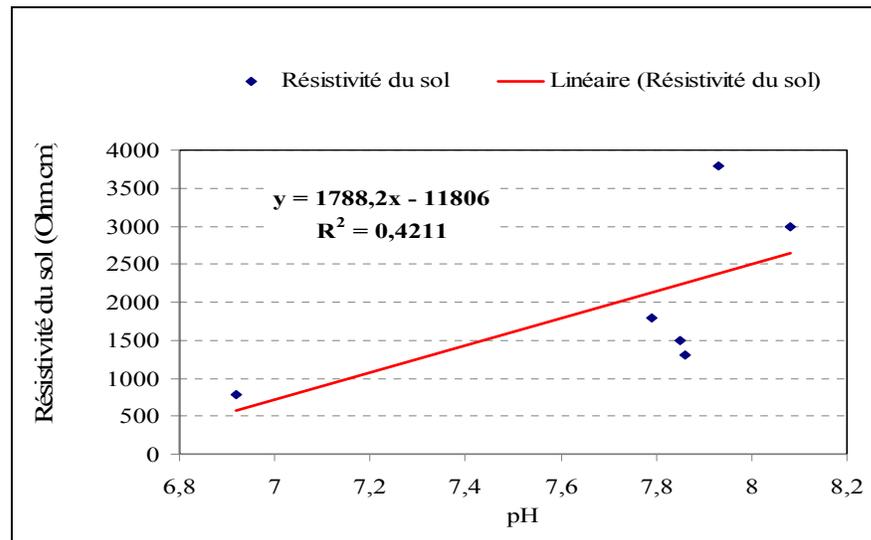
Figure 5.73 Effet du pH sur la résistivité du sol à 2 m.

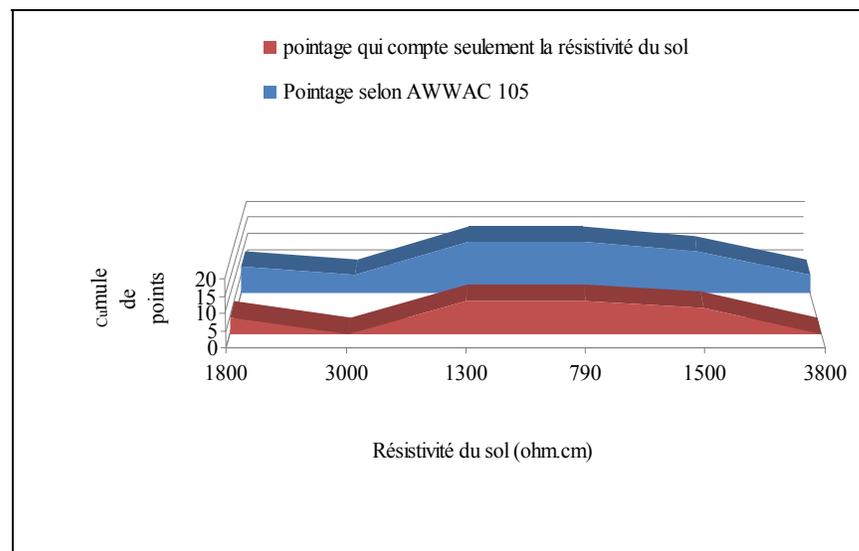
Figure 5.74 Contribution de la résistivité du sol dans le système de pointage selon la norme AWWAC 105.

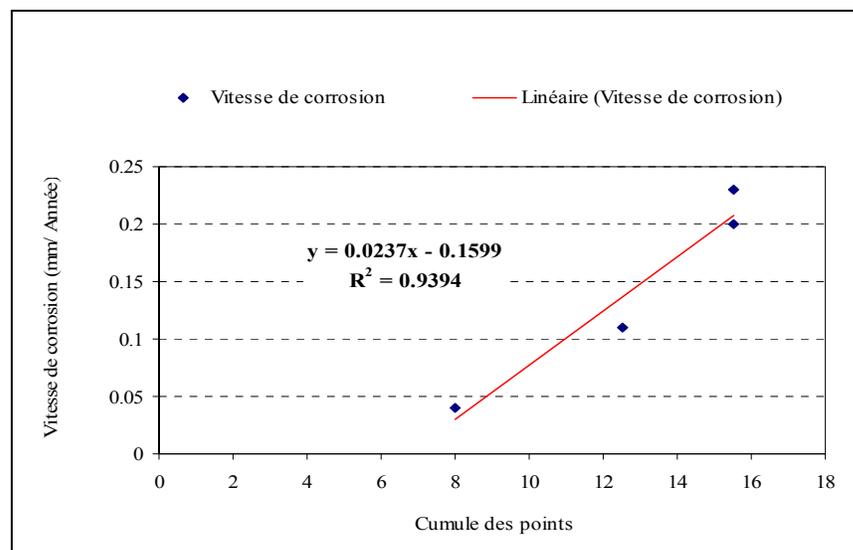
Figure 5.76 Effet cumulé corrigé des paramètres de pointage sur la vitesse de corrosion.
