Propuesta de intervención en el Cuarto Real de Santo Domingo (Granada)

Antonio Almagro*
Antonio Orihuela

El Cuarto Real de Santo Domingo en Granada es, -en palabras de los autores de este artículo-, el edificio clave para el análisis de la arquitectura y la decoración en la transición del arte postalmohade al nazarí. Es de destacar el rigor en la investigación, la minuciosidad de los levantamientos gráficos mediante técnicas taquimétricas y fotogramétricas, así como la apuesta comprometida contenida en la propuesta de liberación y de repriminación que incluye la alberca y el jardín.

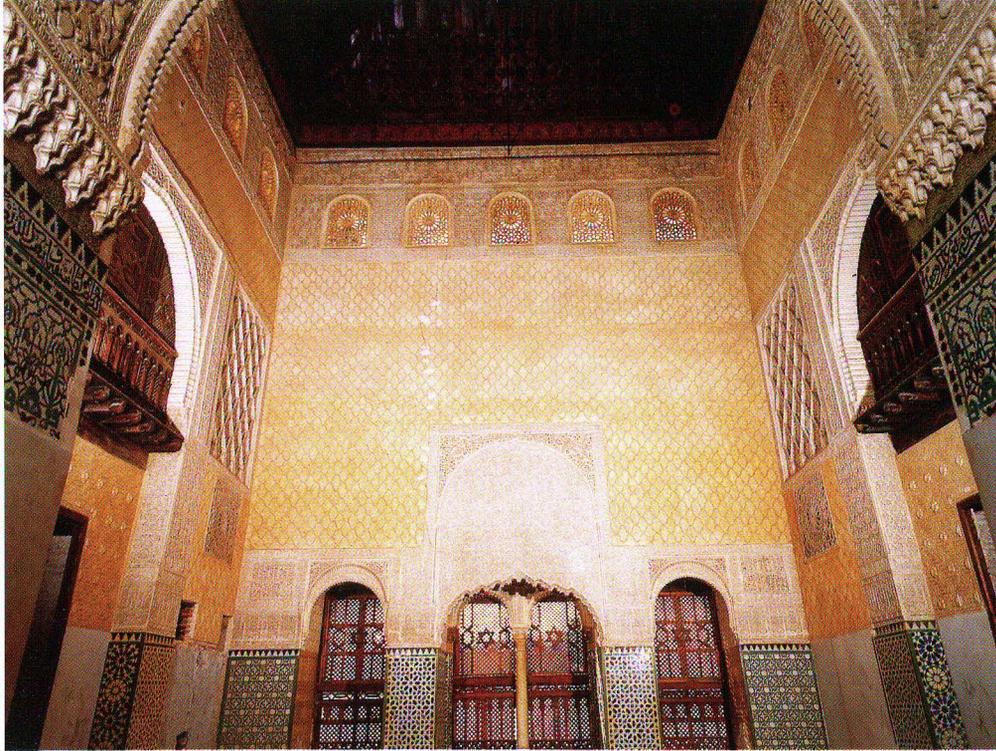
Cuarto Real de Santo Domingo de Granada. Vista del interior de la *Qubba* hacia el Sur.

El acceso a la sala desde el pórtico se realiza a través de un arco de medio punto peraltado, con hermosos alicatados en las jambas. La pared opuesta, correspondiente al lado sur, tiene tres balcones abiertos en el grueso del muro, con gran riqueza decorativa. El central, de mayor anchura, constituye el foco compositivo del conjunto, por tanto, lugar reservado al gobernante o propietario.

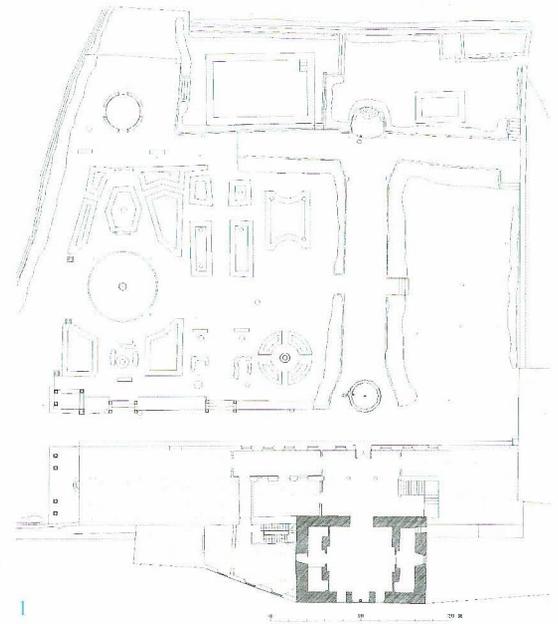
1

1. Planta general. Estado actual

Las investigaciones realizadas hasta ahora han permitido elaborar la hipótesis de que los tres elementos arquitectónicos que definían el eje compositivo del conjunto era la *qubba*, el pórtico y la alberca. Ésta era octogonal, de 1,45 m de lado, situada en el centro de una plataforma que avanzaba sobre el jardín. De ella partía el andén central, que separaba dos arriates simétricos, con andenes perimetrales junto a los muros que cerrarían el recinto. De todos modos, por el carácter limitado de las excavaciones, no se puede descartar aún la existencia de un posible andén transversal para formar un jardín de crucero.

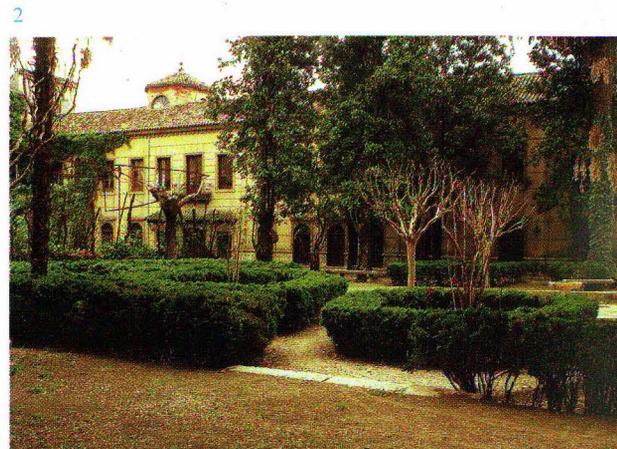
2

2. Vista del jardín romántico y palacete del siglo XIX, desde el Noroeste

edificio moderno de dos plantas, que los nuevos propietarios construyeron en el tercer cuarto del siglo pasado, envuelve a la *qubba* nazarí y sólo permite ver su fachada meridional.

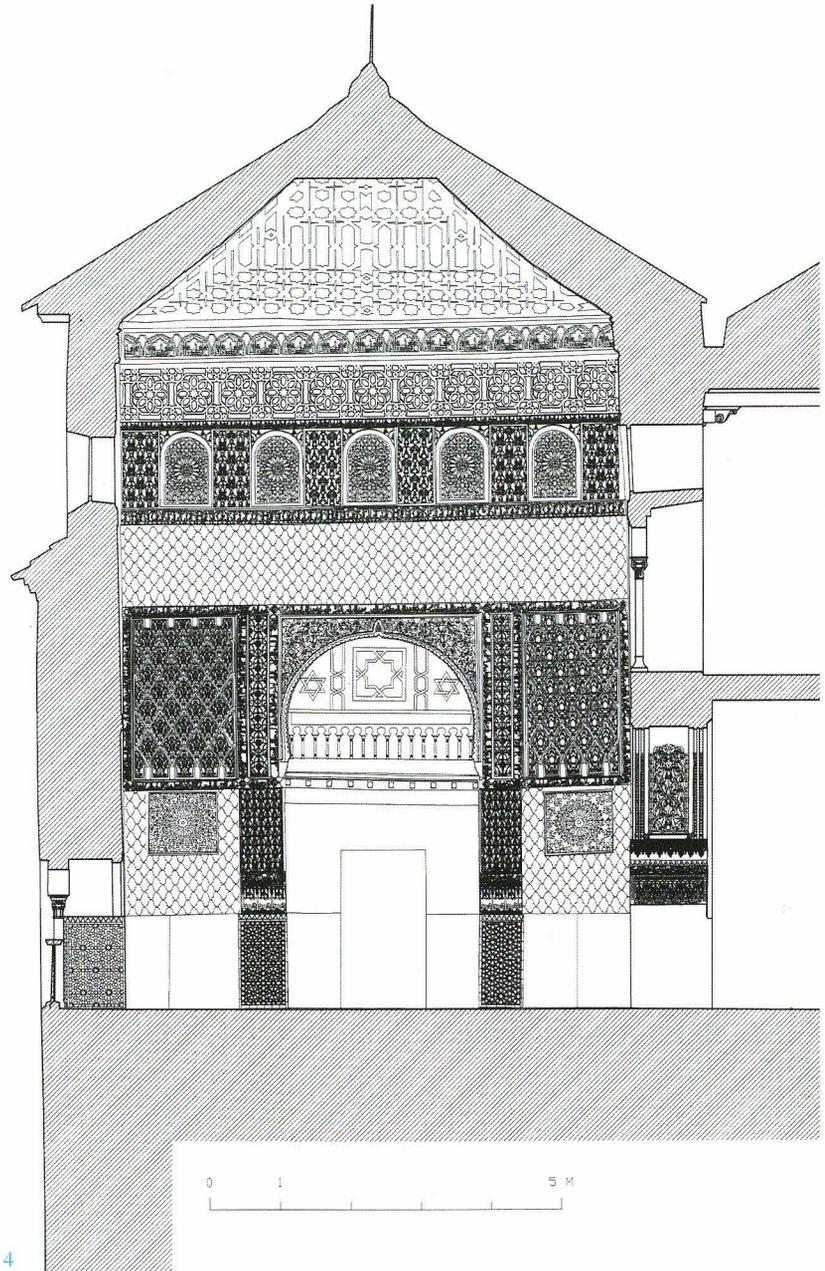
3

3. Vanos cegados en el paramento Este

La torre se construyó mediante la técnica de la tapiería, con una altura media de los cajones utilizados de 87 cm y un grosor de 120-125 cm. Sobre los muros se fueron descubriendo, en algunas zonas hasta una decena de capas superpuestas de enlucidos de yeso y de cal. De gran interés fue la aparición de las improntas de los muros divisorios de las alhanías* laterales, eliminados en varias fases en el siglo XIX y anteriores, así como un zócalo pintado nazarí en la alhanía este,

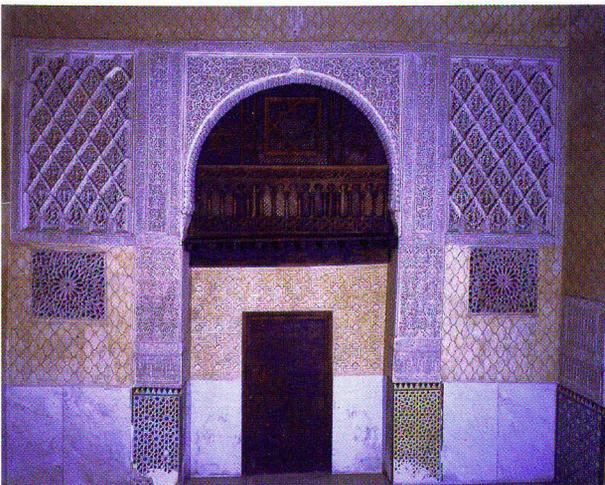
4

4. Sección N-S. Estado actual

La torre que alberga la *qubba* presenta una planta rectangular de 14,30 m, por 9,52 m de saliente, dentro de la cual se dispone la sala principal, de planta casi cuadrada con unas dimensiones interiores próximas a los 7 m. A ambos lados de esta sala existen otros ámbitos de menor altura, los cuales permiten que sobresalga el cuerpo de la sala central con forma de linterna. Cada una de esta zonas laterales estaba compuesta inicialmente por una alhanía en el centro y pequeños cubículos en los extremos, separados entre sí por muros transversales de ladrillo, que terminaban hacia la sala en forma de pilastras. Cada alhanía se comunicaba con la sala mediante un gran arco, que ocupaba todo el frente de aquella, mientras que los cubículos tenían pequeños vanos adintelados, los cuales quizás se cerraban con hojas de madera.

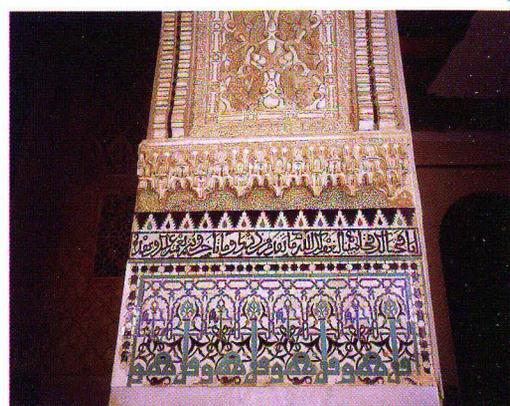
5. Alicatado de las jambas del arco de acceso a la Sala

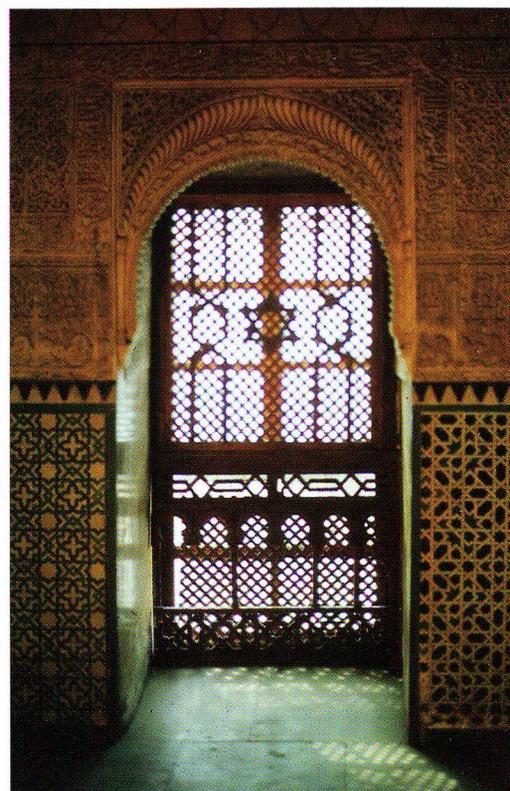
6. Balcón lateral del paramento Sur

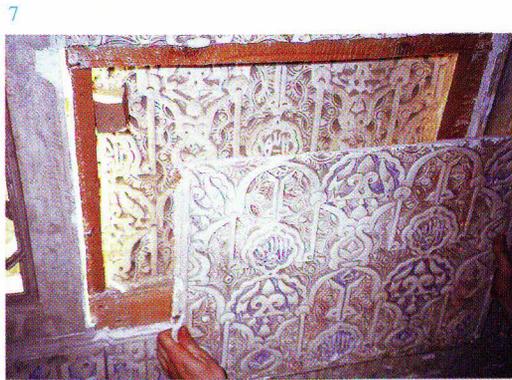
- 7. Placas decorativas de escayola superpuestas a las yeserías originales (Foto: Ana García)
- 8. Planta general. Propuesta de intervención
- 9. Sección E-O. Estado actual
- 10. Sección E-O. Propuesta de intervención
- 11. La cara Sur de la torre es la única visible en la actualidad, por los edificios adosados en sus lados Este y Oeste
- 12. Detalle de la sección E-O. Propuesta de intervención

El cambio de necesidades motivará la completa eliminación de los muros transversales que separaban alhanías y cubículos, con objeto de crear unas saletas laterales unitarias, comunicadas con la sala únicamente por una pequeña puerta abierta en el tabique que cegó cada uno de los grandes arcos de aquéllas. Los vestigios del pórtico nazarí desaparecieron, pues en su lugar se erige el vestíbulo de la mansión decimonónica, cuya fachada se situó exactamente sobre la alberca, una vez soterrada ésta. El nivel del jardín primitivo se elevó, rehaciéndose con diseño romántico, aunque se mantuvieron sus límites Norte y Este, así como el paseo central, que había permanecido desde tiempos conventuales cubierto por la bóveda de laureles dibujada por Girault de Prangey. Las restauraciones del siglo pasado y primera mitad del actual resultaron excesivas, pues se repusieron yeserías tratando de mimetizar a las originales. Incluso, en la parte alta del paramento Oeste, para corregir el efecto visual negativo causado por el desplome del muro, se suplantaron, con placas de escayola sujetas a bastidores de madera, las yeserías originales, que permanecen ocultas.

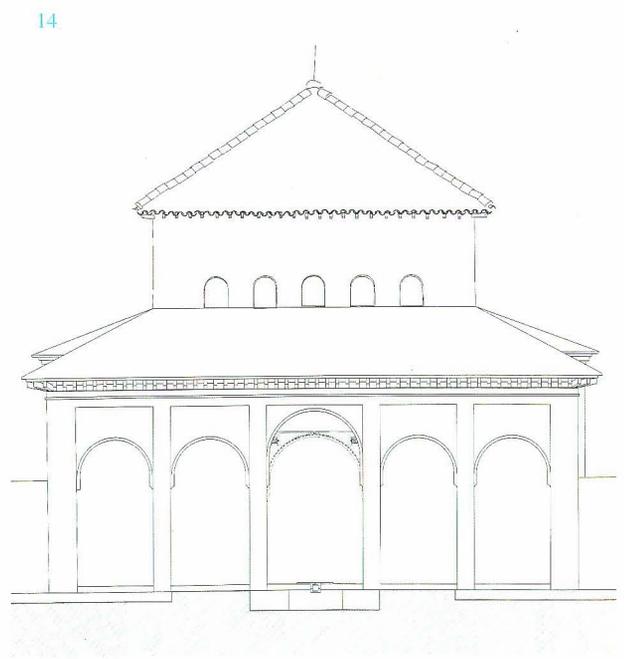
14. Alzado Norte. Propuesta de intervención

El problema más serio que se plantea es el de la reintegración de la fachada del edificio hacia el jardín. Las excavaciones han puesto de manifiesto la existencia de un espacio o ámbito rectangular, de ancho similar al de la *qubba*, aunque no podamos asegurar si se trataba de una sala o de un pórtico. Razones de paralelismo tipológico nos hacen pensar en la existencia de un pórtico. La conveniencia de su reconstrucción viene impuesta por la necesidad de recomponer la imagen del edificio y dotarle de una fachada adecuada para proteger su portada frente a los agentes climáticos. En una palabra, la solución original se impone por motivos tanto compositivos como utilitarios. Al carecer de datos sobre las soluciones formales que pudo tener el pórtico original, la manera de rehacerlos debe limitarse a ser una sugerencia formal, que evite ocasionar dudas acerca de la época de su construcción, en línea con los construidos por Torres Balbás en sus primeras intervenciones en la Alhambra, en el Partal y en el Patio del Harén.
