Sant Domènec.

Arqueologia al cor de la ciutat de Manresa

Josep Maria Vila i Eduard Sánchez

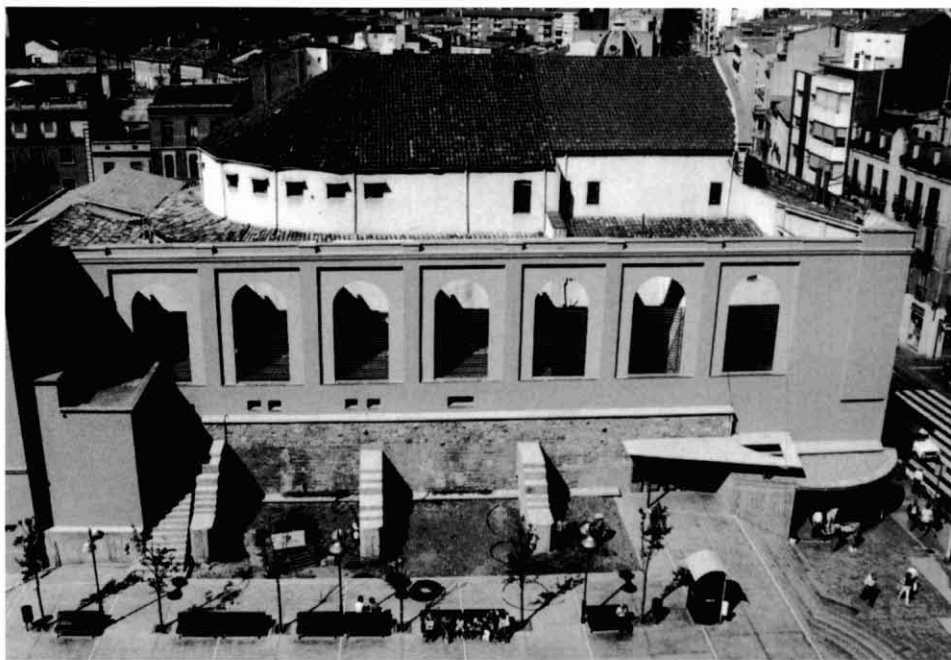
La plaça de Sant Domènec durant l'acabament de la reforma de 1997, amb l'edifici del teatre Conservatori, que conserva les restes de l'antic Convent dels Predicadors. (Foto: David Olivares).

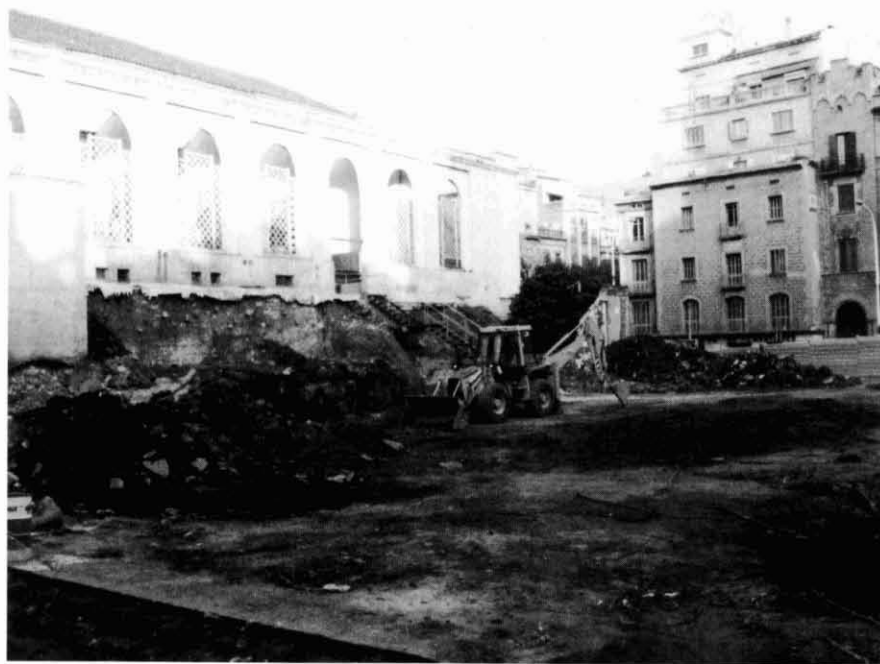
La plaça de Sant Domènec durant l'aixecament dels paviments pre-existents, amb la màquina retro-excavadora utilitzada, pas previ per la realització dels sondejos arqueològics. (Foto: Eduard Sánchez).

El pas previ a la realització dels sondejos arqueològics fou l'aixecament total dels paviments de la plaça, i així es posà al descobert la banda de ponent, on van aparèixer els contraforts del temple, conservats en més de quatre metres d'alçada, així com el refugi antiaeri construït a ran de la Guerra Civil, situat entre aquells. El descobriment dels contraforts i del mur perimetral ponentí van permetre ubicar la planta de l'edifici i la seva distribució interna d'espais, tant en el context de la plaça com en el de la ciutat, amb la qual cosa es van poder plantejar quatre sectors que foren del tot excavats.

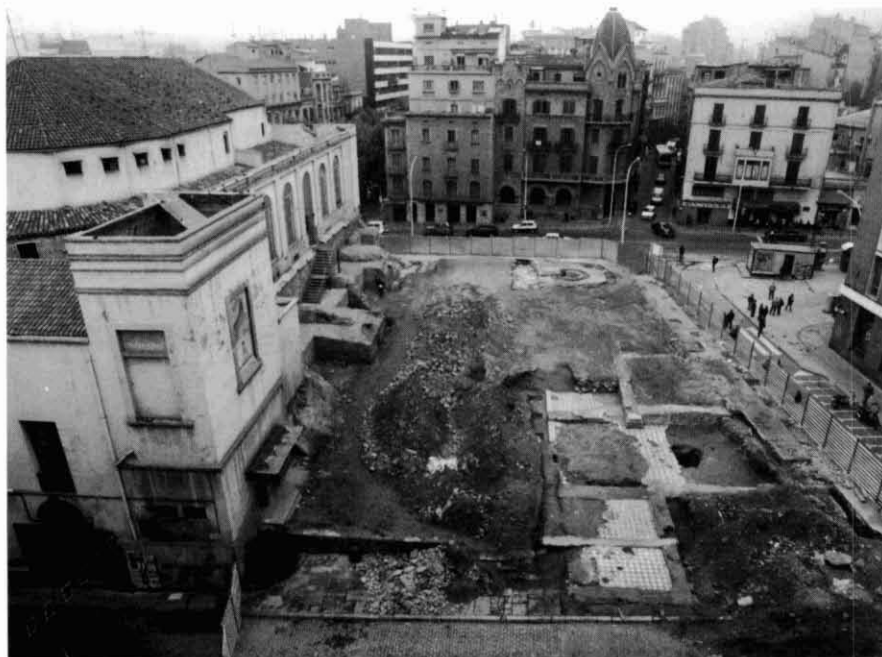
Vista aèria de la plaça, des de migdia, un cop efectuats els sondejos. (Foto: Eduard Sánchez).

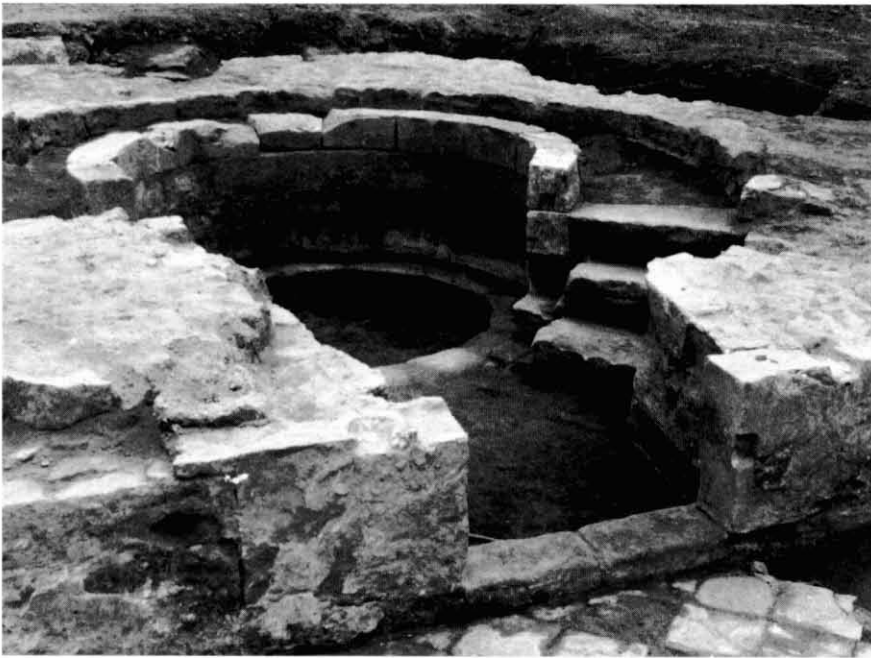
Detall de la base del campanar de l'església de Sant Pere Màrtir, al costat dret de l'absis, amb tres graons de l'escala de cargol. (Foto: Eduard Sánchez).

lar al de la nau, amb rajols quadrats. Per mitjà d'un pas obert al mur de llevant del presbiteri s'accedia al campanar de planta octogonal, en el que destacava l'arrancada de l'escala de cargol, per la que es pujava en sentit invers a les escales del rellotge. El presbiteri també conservava el fonament de l'arc triomfal. Al costat exterior est del campanar es detectà un fonament adossat que podria correspondre a la muralla vinculada al portal de Predicadors, documentat en aquest punt de traçat de muralles.

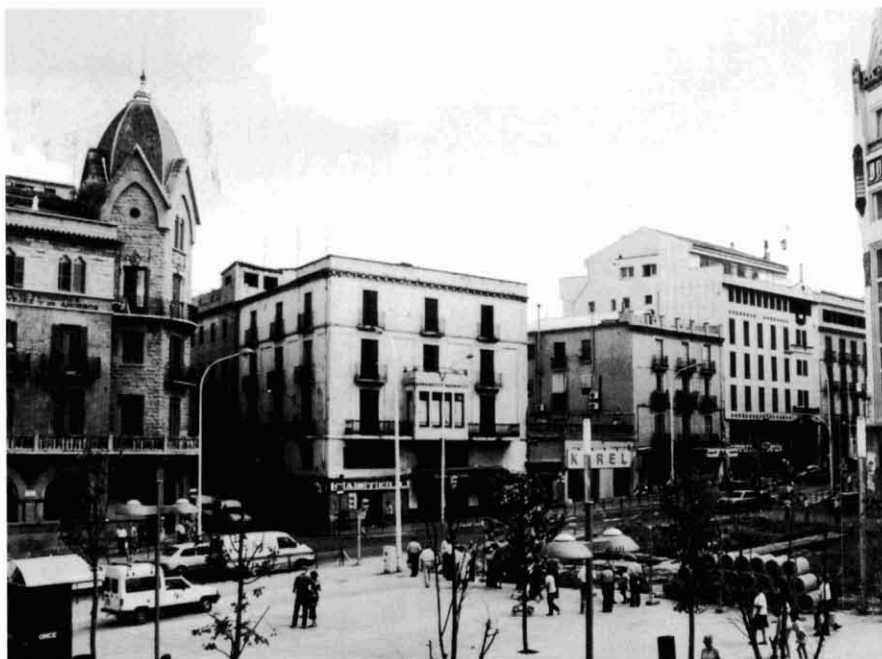
Detall de la plaça de Sant Domènec durant les obres de reforma de 1997, que afectaren l'espai on es documenta la muralla i el portal de Predicadors, al fons de la imatge. (Foto: David Olivares).

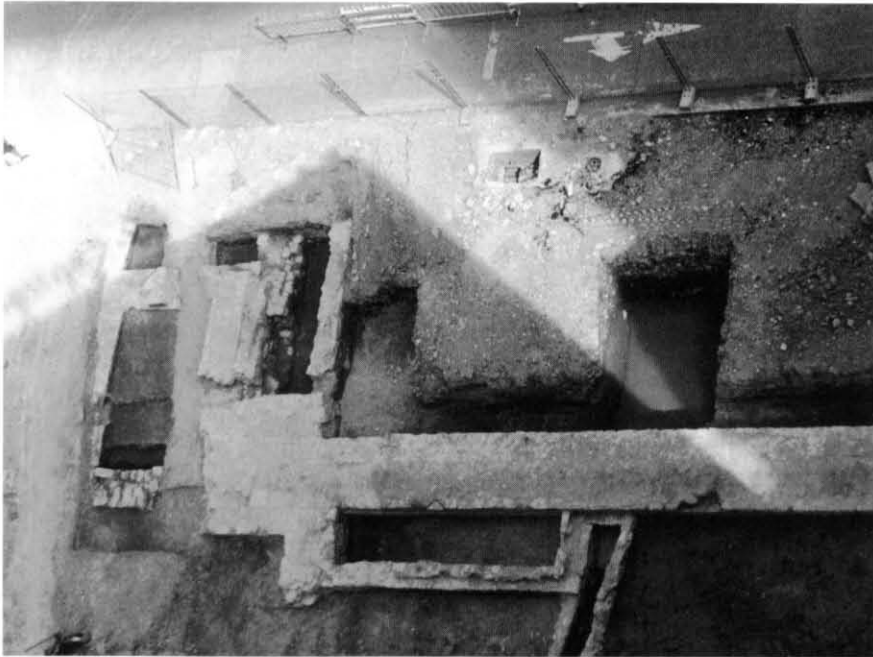
Vista aèria de les estructures defensives documentades en la intervenció de 1997, amb la muralla, i fonament del portal, al cantó esquerre. (Foto: David Olivares).

L'element fonamental documentat durant la intervenció va ser un tram de la muralla del segle XIV així com l'antic portal dels Framenors, situat a tocar del convent de Sant Domènec. Es tracta d'un mur de 1 m d'amplada format per carreus mitjans de pedra lligats amb argamassa de calç i sorra de color vermellós. El seu aparell és molt acurat i presenta una disposició en filades regulars que semblen mantenir-se (tot i que no s'ha arribat a trobar la seva finalització) fins i tot en la seva fonamentació.

Aquest mateix mur genera, a tocar de l'antic convent de Sant Domènec, un espai quadrangular avançat pel que fa al traçat habitual de la muralla, i que s'ha identificat com l'antiga torre que defensava el portal dels framenors situat entre aquesta torre i l'absis de l'església del convent de Sant Domènec. Els murs corresponents a aquesta torre van aparèixer bastant alterats a causa de la col·locació de diversos serveis (aigua, gas i telèfon) que van destruir part dels seus murs. De tota manera s'han conservat suficientment com per poder restituir amb total exactitud el seu traçat. Un detall interessant d'aquest portal és que, donat que les obres de construcció del campanar i les de la muralla deuriem ser contemporànies, el campanar s'hauria utilitzat com a segona torre de flanqueig del portal de Predicadors.
