# Els avencs del Migjorn i Llevant de Mallorca. Una mostra singular d'enginyeria tradicional de pedra en sec amb funció hidrològica

Antoni Barceló Adrover, Miquel Grimalt Gelabert, Miquel Vidal Artigues

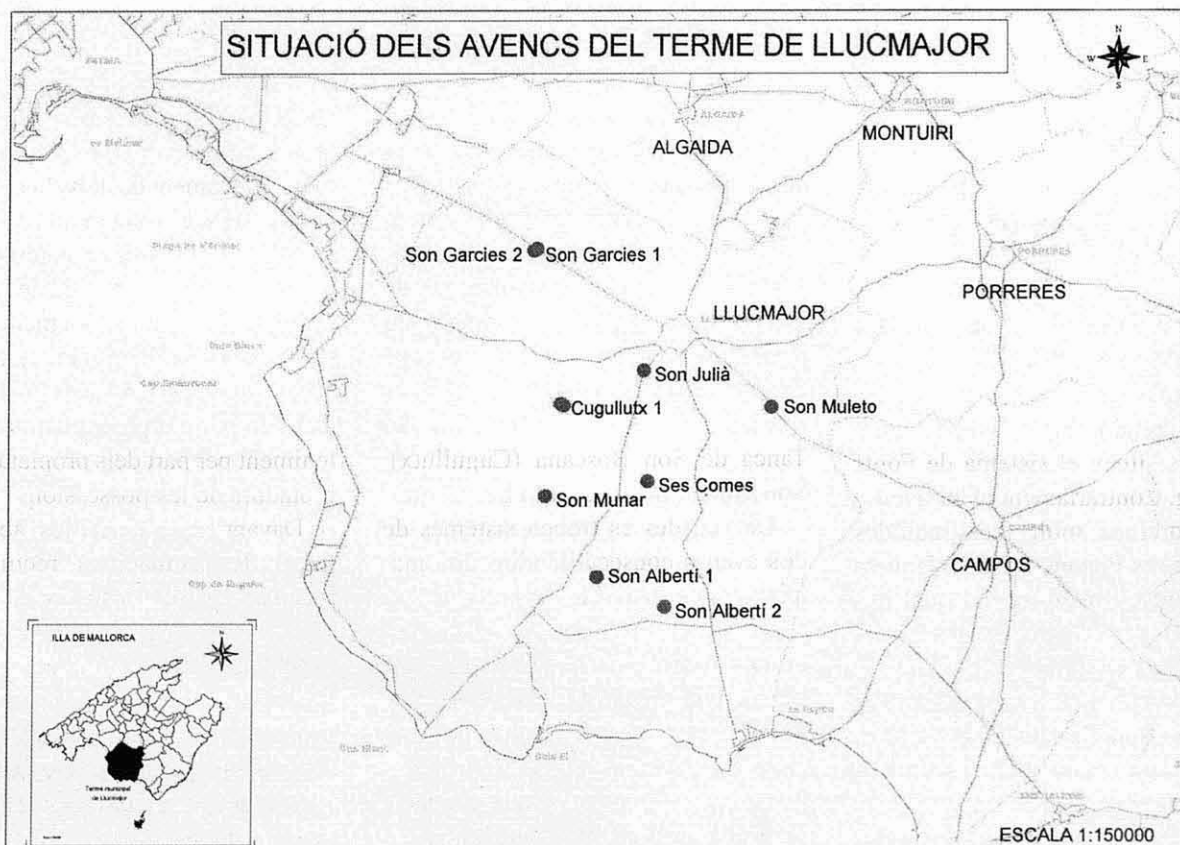
Mapa 1

Els avencs localitzats no són exclusius de cap conca hidrogràfica en concret, sinó que es distribueixen arreu dels diferents cursos i afecten tant torrents que desemboquen en el vessant litoral de Lluçmajor, com aquells que

finalitzen a la plana de Campos (**mapa 1**).
