SECRETARIA DE PLANEJAMENTO DA PRESIDENCIA DA REPUBLICA
(E82-10180) MONITORING OF HEAVY FLOODING BY ORBITAL REMOTE SENSING: THE EXAMPLE OF THE DOCE RIVER VALLEY (Instituto de Pesquisas Espaciais, Sao Jose) 43 p HC A03/MF A01 N82-22615
Unclas
CSCI 08H G3/43 00180

8. Título e Sub-Título MONITORAMENTO DE ENCHENTES ATRAVÉS DE SENSORIAMENTO REMOTO ORBITAL: EXEMPLO DO VALE DO RIO DOCE		9. Autorizado por <i>Nelson de Jesus Parada</i> Nelson de Jesus Parada Diretor

The objective of this research was to verify the applications of temporal LANDSAT data on study flood and to survey the natural features responsible for this phenomenon. Doce river valley was chosen as study area due to the catastrophic flood episode occurred during the period from December/1978 to March/1979. LANDSAT images and CCT's for two data acquisitions were used: July/1977 and March/1979. Visual analysis of channel 7 allowed geomorphological mapping in order to evaluate morphostructural features related to the flood. Three geomorphological units were obtained: hilly area, sharp watershed area, alluvial and deltaic plains. Relief forms such as mountain, depression, erosional scarps and structural control were also analys

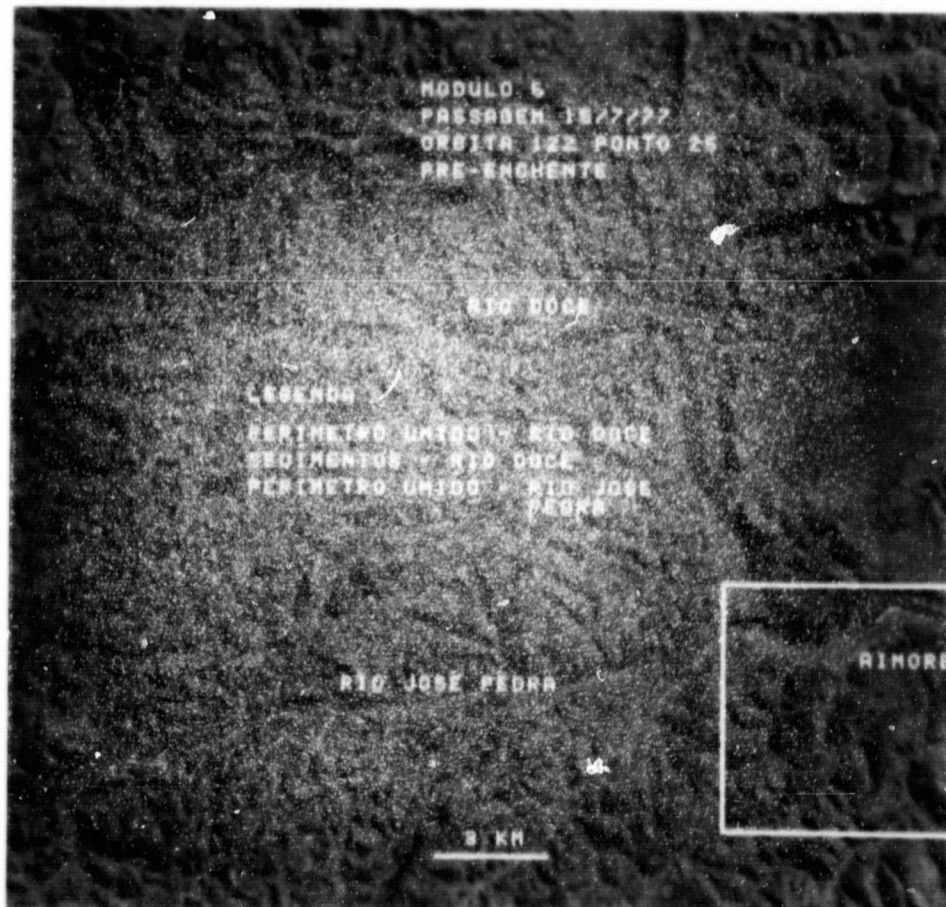
Fig. III.4 - Classificação temática de parte do módulo VI-
período de pré-enchente.

Observa-se que, de um modo geral, em todos os módulos houve um aumento no perímetro úmido do período pré para o pós-enchente, com exceção do módulo VI (Tabela III.2). Os dados referentes a este módulo foram prejudicados na comparação, devido à cobertura de nuvens no período de pós-enchente. As Figuras III.4 e III.5 mostram a classificação temática de parte do módulo VI.
