Évolution des U-boots allemands pendant la Première Guerre mondiale

Tomas Termote

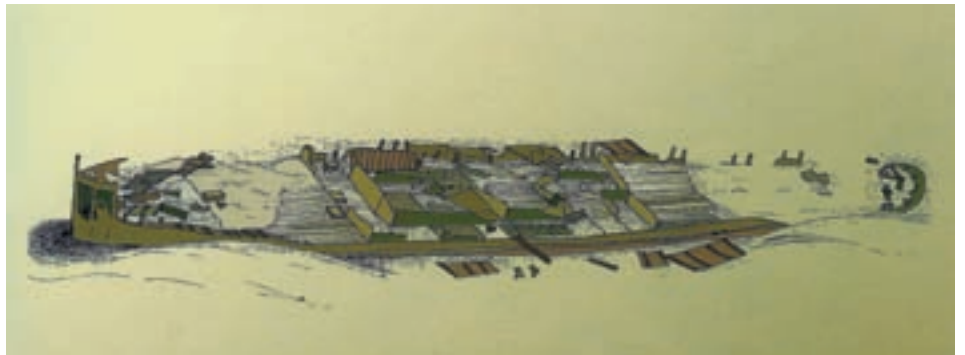
■ Esquisse de l'épave du paquebot *MV Queen of the Channel* (Tomas Termote)

fonction de la profondeur à laquelle repose le bateau. En effet, plus la profondeur est grande, plus il est protégé contre l'action de la houle et des tempêtes. Le père de l'auteur, Dirk Termote, a été témoin de ce processus de décomposition grâce à son activité de plongeur qu'il a poursuivie pendant plusieurs décennies sur différentes épaves au niveau des bancs de Flandre. L'épave du paquebot *MV Queen of the Channel*, qui a coulé en 1940 près du *Middelkerkebank*, était relativement intacte lorsqu'elle a été découverte en 1987. La proue était debout, et on pouvait clairement reconnaître les ancres relevées, le treuil et le pied de mât. L'auteur peut confirmer qu'à peine 20 ans plus tard,

les parois de la proue du *MV Queen of the Channel* avaient éclaté, et que le treuil, les ancres et la superstructure étaient éparpillés et enterrés.

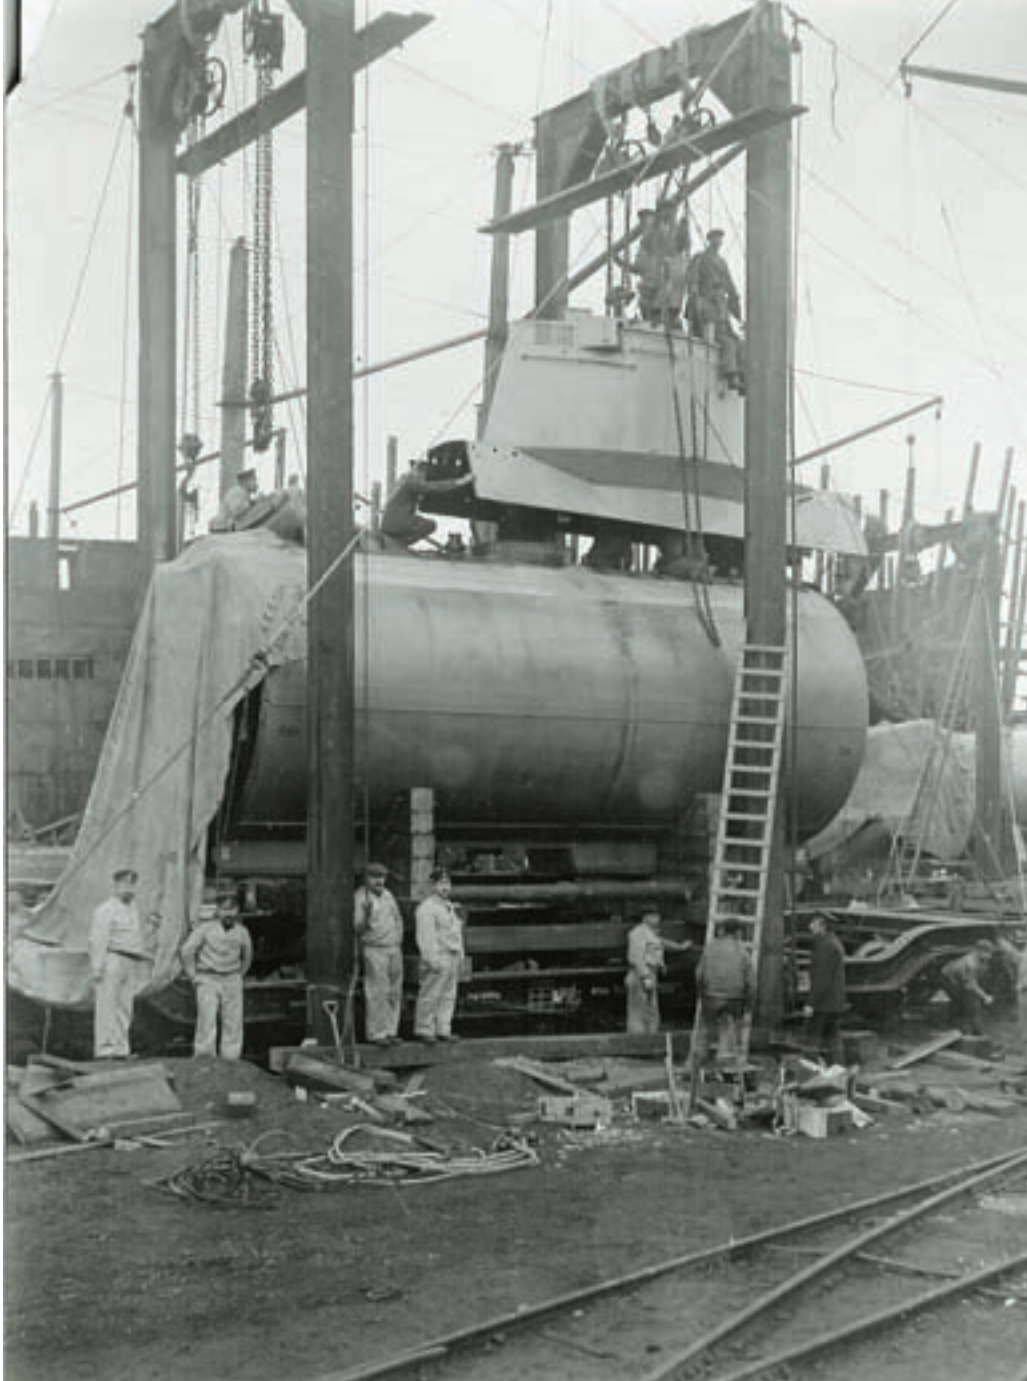
■ Un sous-marin de type UB-I sur le chantier de Hoboken en 1915 (Dirk Termote)

fois terminés sur un chantier allemand, les UB-I étaient démontés et chargés en quinze parties dans différents wagons. Les quatre plus grandes parties étaient la proue, la partie centrale, la tourelle et la poupe. Après un voyage de cinq jours, ils arrivaient sur le chantier maritime de Hoboken, où ils étaient réassemblés.

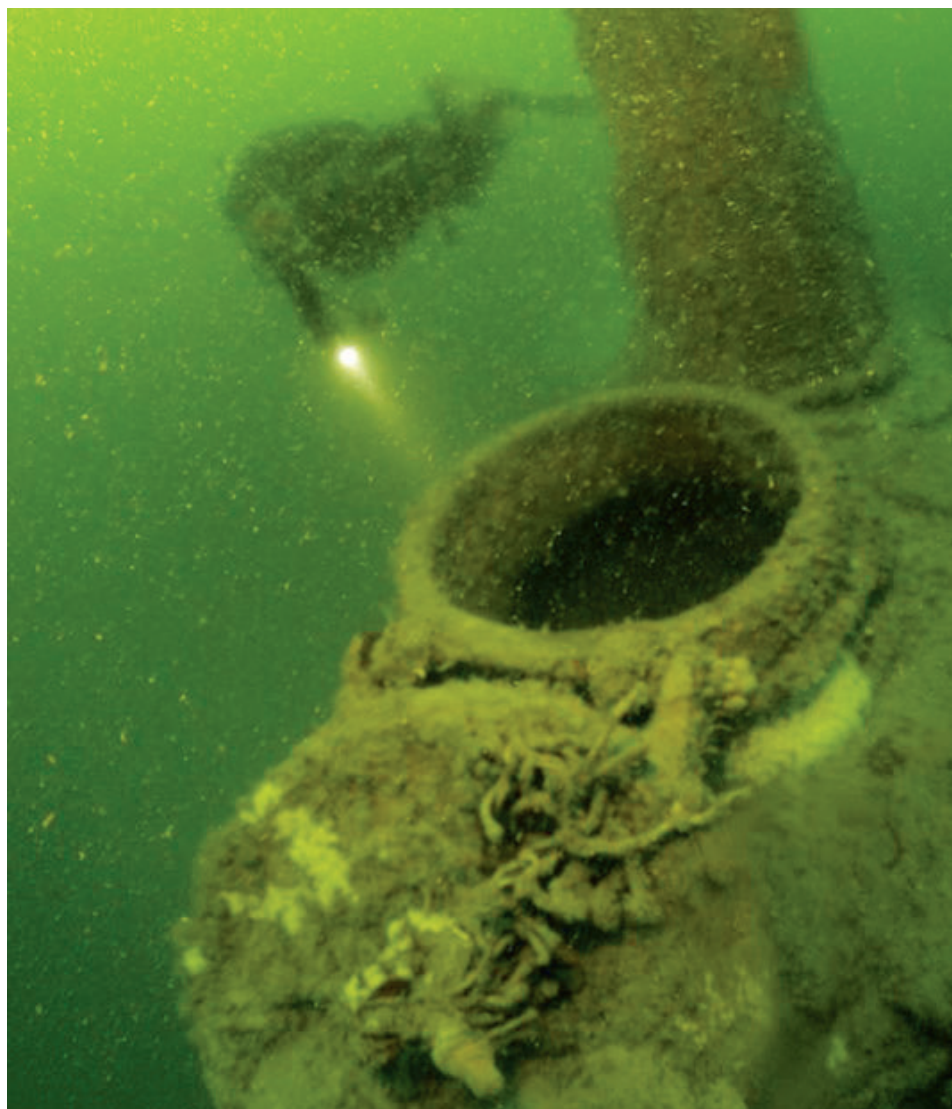
■ Un plongeur explore la tourelle d'un U-boot de type UB-III sur le Fairy Bank (Harry Klerks)

L'une des épaves les plus curieuses se trouve au sommet du *Fairy Bank*. Le site proprement dit se limite à une grande tourelle s'élevant au-dessus du fond marin, une partie du haut de la coque, ainsi que quelques bombonnes d'air comprimé empilées. Au-dessus de la tourelle se trouvent les supports de périscope avec périscope rétractés, et une écoutille d'accès ouverte. Le site est remarquable parce qu'il s'agit d'un grand bâtiment de type UB-III qui est ensablé à 90%. Cet U-boot n'a pas encore été identifié avec certitude, mais il pourrait s'agir de l'UB-54, de l'UB-56 ou de l'UB-58.
