**Contribution à l'étude des arthroplasties totales de
hanche à double mobilité : Analyse clinique et
mécanique. Confrontation des données expérimentales à
l'étude des pièces ayant fonctionné in vivo**

THESE
présentée par

Spécialité : Sciences et Génie des Matériaux

Contribution à l'étude des arthroplasties totales de hanche
à double mobilité :
analyse clinique et mécanique.

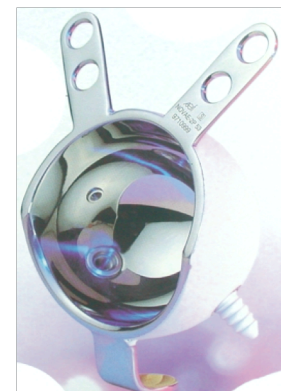
Réf : Novae® Coptos

-- en janvier 2003, le cotyle 2 pattes et crochet consiste en une cupule en acier inoxydable 316L revêtue d'alumine et d'hydroxyapatite en bicouche avec effet press fit associé à deux pattes de fixation supérieures comportant chacune 2 trous, un crochet obturateur et 2 plots d'ancrage. Le dessin équatorial ne comporte plus de pan coupé

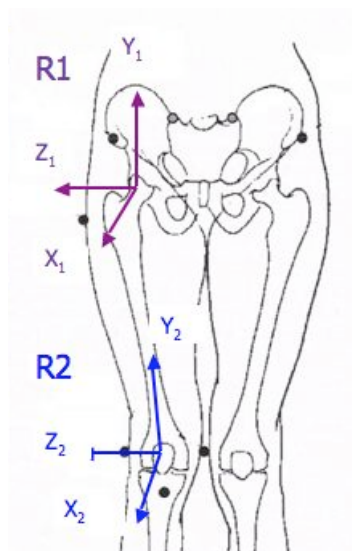
Figure 1

Le repère du bassin R_1 est ainsi défini et suit les recommandations de l'International Society of Biomechanics quant à la description du mouvement au niveau de la hanche ⁽²⁷⁾: l'axe de flexion-extension Z_1 suit la direction de l'axe des 2 épines iliaques antéro-supérieures droite et gauche, l'axe de rotation Y_1 est construit par rapport à la verticale en position debout statique et l'axe d'abduction / adduction X_1 complète le trièdre direct (figure 1).

Les repères R_1 et R_2

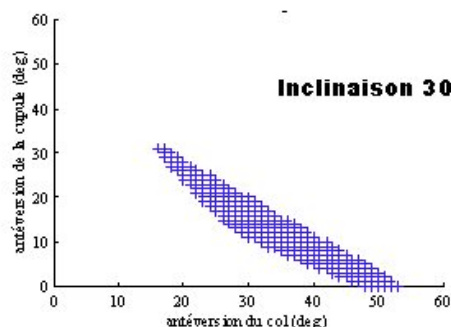
Figures 3, 4 et 5.

1^{er} cas la cupule est inclinée à 50° : **figure 3**

Couples d'antéversion du cotyle et de l'implant fémoral autorisant la réalisation du mouvement suivant :

2^{ème} cas la cupule est inclinée à 40° : **figure 4**

3^{ème} cas la cupule est inclinée à 30° : **figure 5**

Il apparaît que l'horizontalisation de la cupule, pour une antéversion fémorale conservée, diminue le nombre de possibilités d'antéversion de la cupule autorisant un mouvement sans conflit. Pour des valeurs faibles d'antéversion fémorale, lorsque la cupule est horizontalisée, aucune antéversion de la cupule n'autorise le mouvement dans sa totalité.

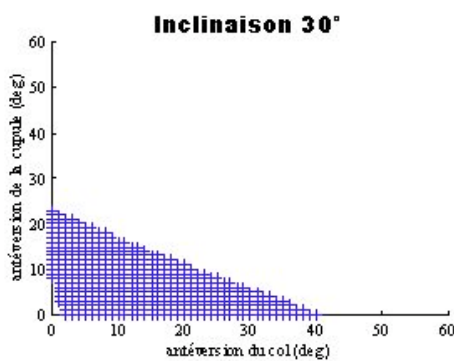
Figures 6, 7 et 8

de même la cupule est successivement inclinée à 50°, 40° et 30° (figures 6 à 8).

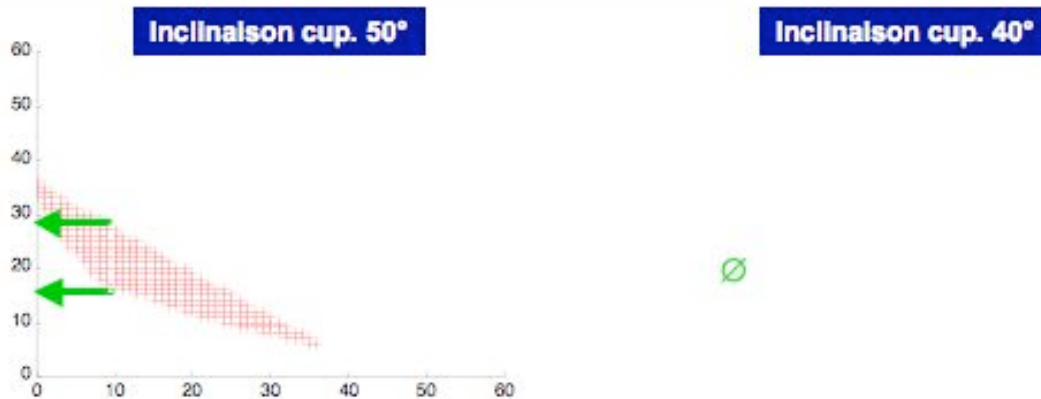
Figures 9 et 10

Les positions satisfaisant ces conditions sont représentées par les intersections des aires précédemment obtenues (Figures 9 et 10).

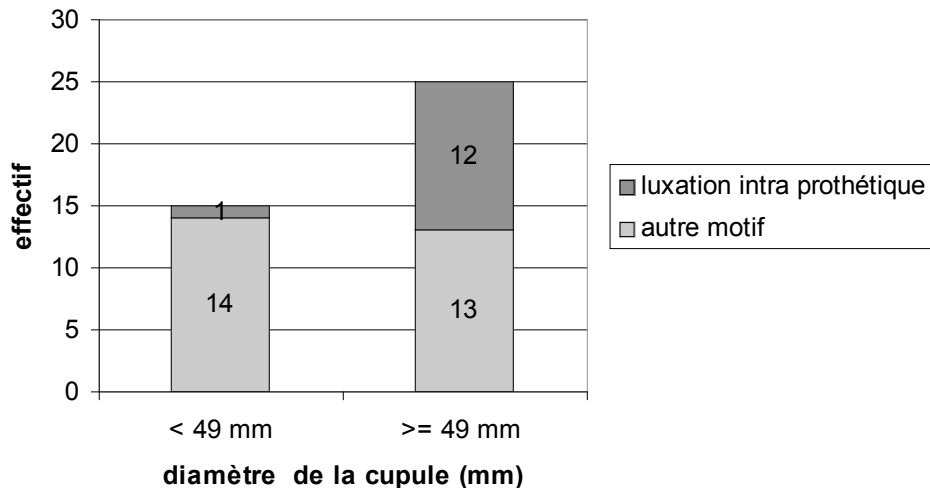
Figure 17.

Lors de l'analyse macroscopique de la convexité, les stries d'usinage avaient disparu pour les 40 inserts étudiés soit 100% des cas. Dans 16 cas sur 40, un certain degré d'usure de la collerette de rétention était noté. Pour 24 des cas étudiés, cette collerette ne présentait pas de signe d'usure macroscopiquement décelable. Tous les inserts ayant présenté une luxation intra-prothétique avaient une usure visible à l'œil nu au niveau de leur collerette de rétention. Les inserts analysés n'ont pas une probabilité équivalente de présenter une luxation intra-prothétique selon leur taille. Parmi les inserts ayant présenté une luxation intra-prothétique, un seul avait un diamètre extérieur inférieur à 49 mm.

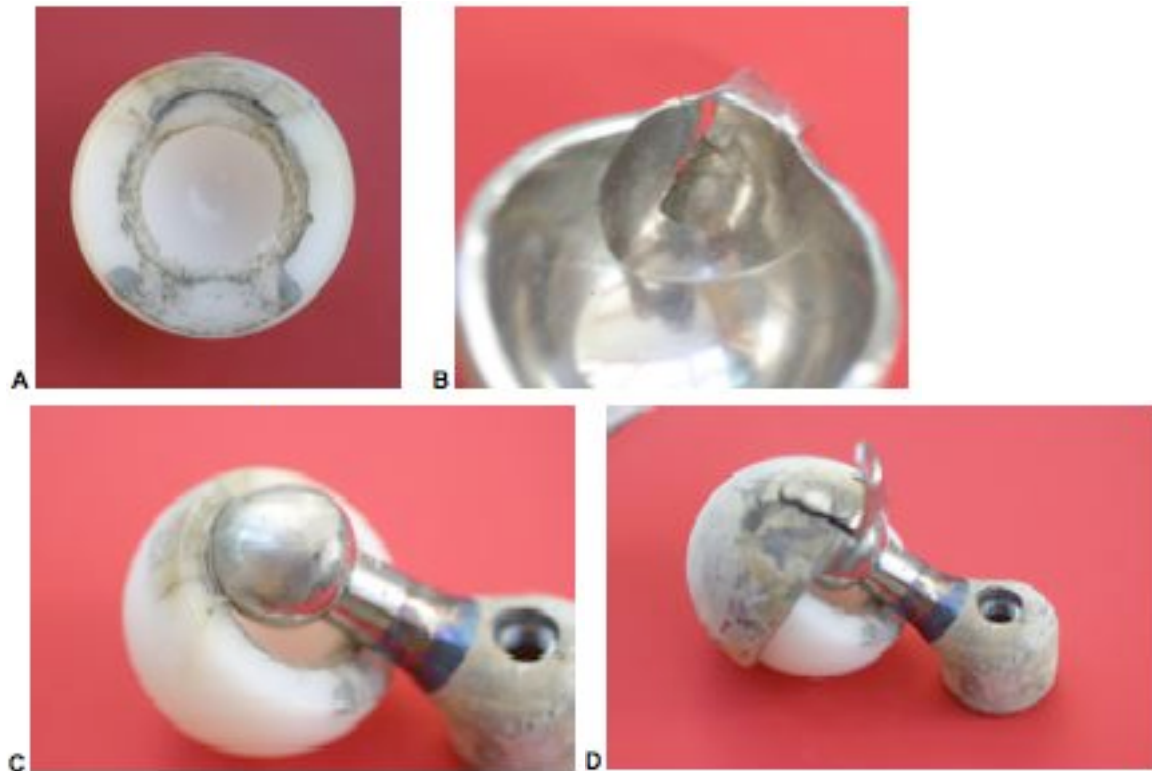
Dans le lot C, il existe toujours une dégradation homogène du polyéthylène, associée dans toutes les observations à une dégradation asymétrique (Figure 23).

Figure 25 : observation C3 : cotyle tripode et col circulaire modulaire en titane.

B : dégradation ultime de la cupule par la tête prothétique

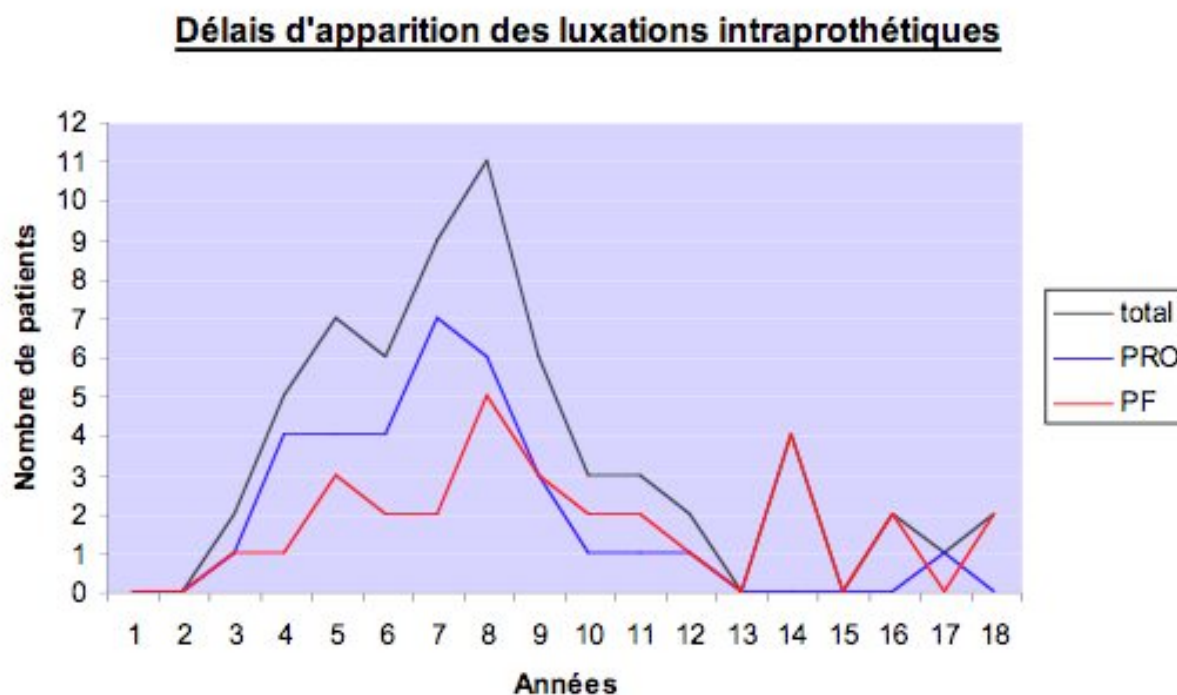
Figure 29 :

En terme de résultat, le délai moyen de survenue de la luxation intra prothétique est de 91 mois (Figure 29).

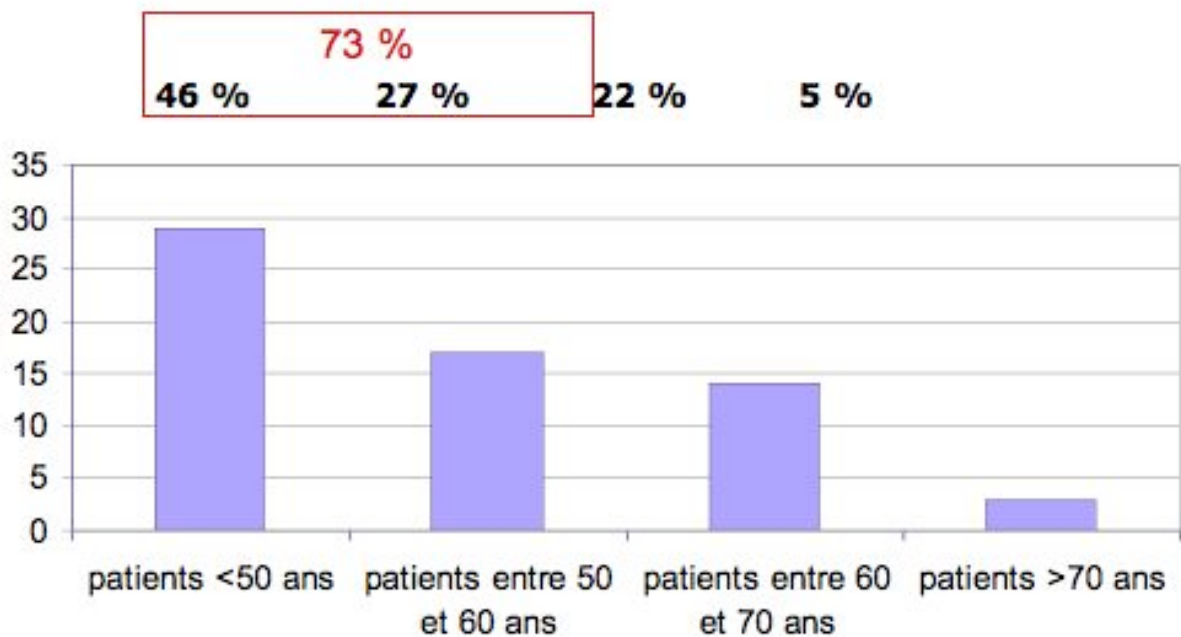
Figure 30.

Répartition des patients en fonction de l'âge à l'implantation

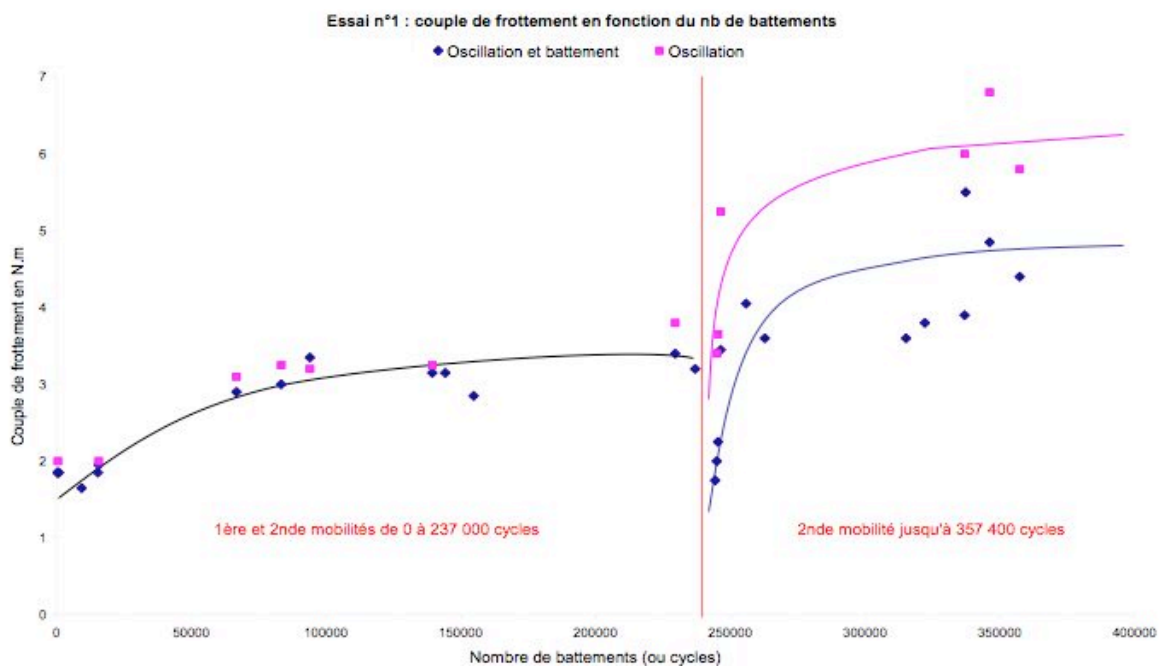
Figure 41.

Le 1^{er} essai comporte 2 phases (figure 41).
