Materiales de Construcción
Vol. 59, 295, 45-59
julio-septiembre 2009
ISSN: 0465-2746
eISSN: 1988-3226
doi: 10.3989/mc.2009.44407

Estudio comparativo experimental del comportamiento de uniones de cumbrera en cubiertas de madera laminada encolada con placas interiores de acero o tablero contrachapado de abedul

Experimental study comparing the behaviour of steel truss plates and birch plywood inserts in ridge joints on glued laminated rafters

M. A. Serrano López^(*), A. G. Lozano Martínez-Luengas^(*), F. López Gayarre^(*), J. J. Del Coz Díaz^(*)

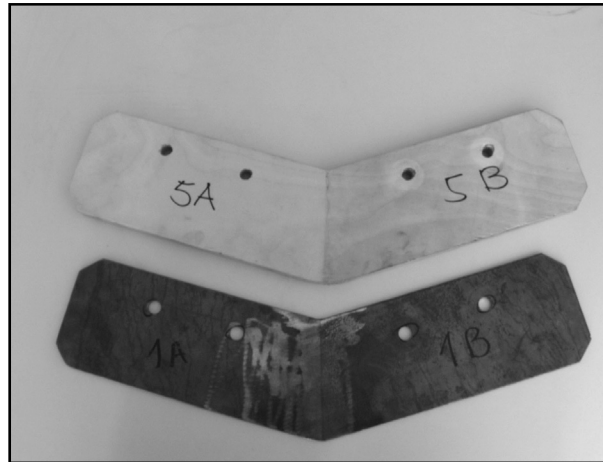
Figura 1. Pieza de unión de contrachapado de abedul y herraje metálico.
Figure 1. Birch plywood insert and steel truss plate.

Con el doble objetivo de acortar los periodos de fabricación de elementos de cubierta y mejorar su comportamiento frente al fuego, se propuso un novedoso sistema de conexión, basado en la modificación del material base componente de los herrajes. En esencia, se trataba de sustituir el herraje metálico fabricado en acero S275 J0 por una pieza de geometría similar realizada a partir de tablero contrachapado de abedul (Figura 1). En esta línea, otros autores han realizado estudios experimentales similares (3-4).

With the dual aim of shortening roof element manufacture time and improving fire resistance, a novel connection system was proposed based on changing the base material used for the fittings. In essence, the idea was to replace the fittings made of S275 J0 steel with an insert with a similar geometry made of birch plywood (Figure 1). Other authors have been conducting experimental studies along this same line (3-4).

3 piezas en forma de V con un ángulo de 144°, correspondiente a la pendiente de cubierta de 18°, 300 mm de lado, 120 mm de canto y esquinas achaflanadas, fabricadas a partir de tablero contrachapado de abedul de 18 mm de espesor, con trece chapas y doce líneas de cola. Estas piezas disponían de cuatro taladros pasantes de Ø13 mm situados a 94 mm del borde y a la misma distancia entre los centros de los agujeros. Las propiedades mecánicas se obtuvieron de la norma EN 789:04 (6).

Three V-shaped inserts with an angle of 144° to form a roof with an 18° slope. These inserts were 300 mm long on each side and 120 mm high, had bevelled corners and were made from 18-mm thick birch plywood with thirteen plies and twelve layers of glue. They had four 13-mm Ø drill holes, each outer hole at 94 mm from the edge and likewise at 94 mm, centres, from the adjacent inner hole. The mechanical properties were taken from European standard EN 789:04 (6).

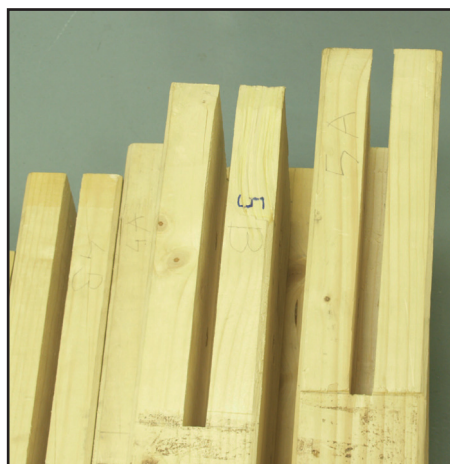
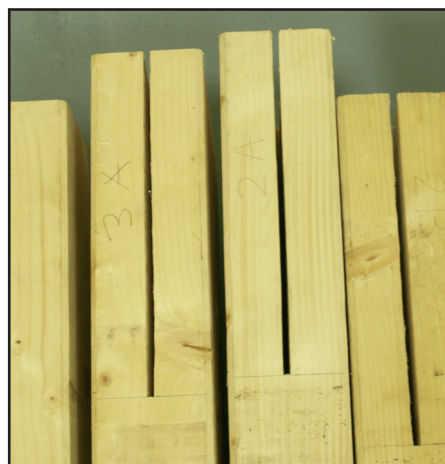
Figura 2. Cajeados para unión con pieza de contrachapado y con herraje metálico.
Figure 2. Grooves for birch plywood inserts and steel truss plates.

Cada uno de los pares presentaba una de sus testas cortada en dos planos, con objeto de permitir un buen apoyo de la probeta en el banco de ensayos. En el otro extremo se había practicado un cajeadado para permitir la inserción de los elementos de unión. La sección de todas las cajas era idéntica, mientras que la anchura tenía dos posibles magnitudes, 20 mm y 5 mm (Figura 2), según el tipo de elemento de unión a introducir. Además, todas las piezas contaban con dos taladros pasantes idénticos de Ø13 mm, que atravesaban cada una de las cajas para permitir la introducción de los pernos roscados.

Los dos pares que constituyen cada dintel se unen en la cumbrera introduciendo en los cajeadados uno de los dos posibles elementos de unión a comparar, previamente taladrados. La conexión entre la pieza de unión y los pares se realiza mediante cuatro pernos roscados M12x120 mm con tuercas y arandelas, que se aprietan mediante una llave dinamométrica a un par uniforme de 20 Nm.

One of the ends of each rafter was notched to better secure the specimen to the test bench. A groove was cut into the other end to house the truss plates or inserts. The height and length of the grooves were the same in all the specimens, but in three the width was 20 mm and 5 mm in the other three (Figure 2), depending on the type of element to be housed. All the rafters had two identical 13-mm Ø drill holes across the grooves to house threaded bolts.

The two rafters forming each member were joined at the ridge by inserting the steel truss plate or plywood bracket into the grooves. Holes were drilled into both before insertion. The truss plates were joined to the rafters with four M12x120 threaded bolts consisting in screws and washers, tightened with a torque wrench set for a uniform torque of 20 Nm.

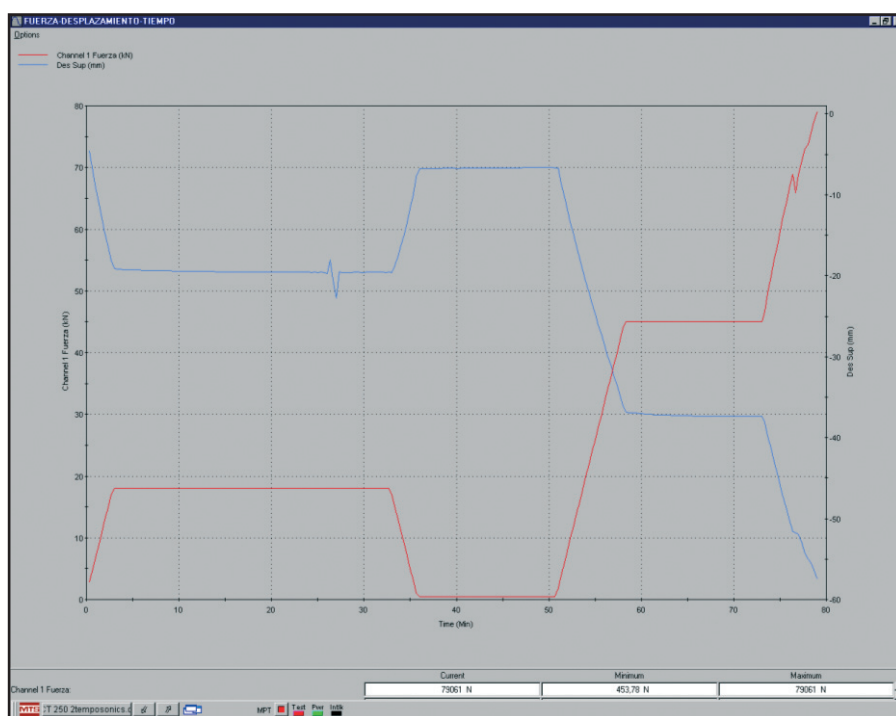
Figura 4. Gráficos carga-tiempo y desplazamiento-tiempo para el protocolo de ensayo.
Figure 4. Load-time and displacement-time graphs for the test protocol.

La Figura 4 muestra dos gráficos simultáneos generados directamente por la máquina de ensayos, que representan, frente al tiempo (s), la carga (N) y los desplazamientos (mm) en una pieza.

Figure 4 shows two simultaneous graphs generated directly by the load frame, in which load (N) and displacement (mm) are plotted against time (s).

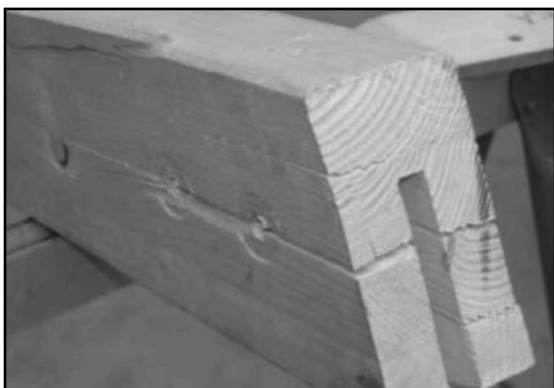
Figura 7. Diversos modos de rotura observados en los ensayos.
Figure 7. Failure modes observed during the tests.

También se observó una repetibilidad en los modos de rotura. La mayoría de fallos se produjeron por la zona de los taladros (Figura 7 izquierda), progresando hasta conectar los dos taladros contiguos de uno de los pares. Además pero con posterioridad al primer modo, se observó un segundo fallo en la cumbrera, al acuñarse las láminas superiores de cada pieza, una vez que los desplazamientos eran ya muy notables.

Repeatability was also observed for the failure modes. Most failures were located at the drill holes (Figure 7, left), where cracking ultimately connected two adjacent holes in one of the rafters. In addition but subsequent to this first type of failure, a second type was observed, also at the ridge, where the top layers in each rafter had been wedged open after considerable displacement had taken place.
