Snublesten i byggeriet

Bilagsbind

Bilag til rapport
BYG•DTU R-107
2004

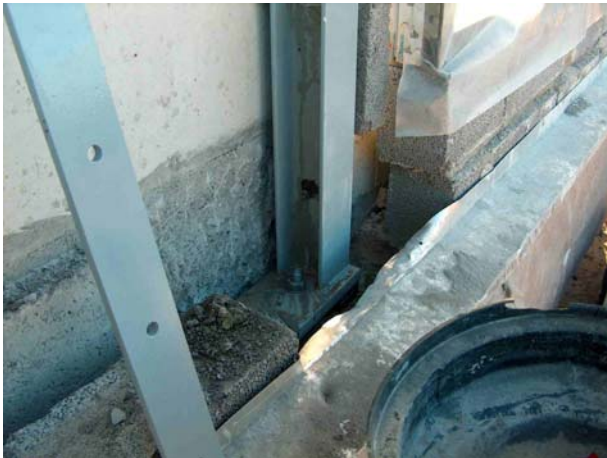
Billede 1 – Monteret altankonsol.

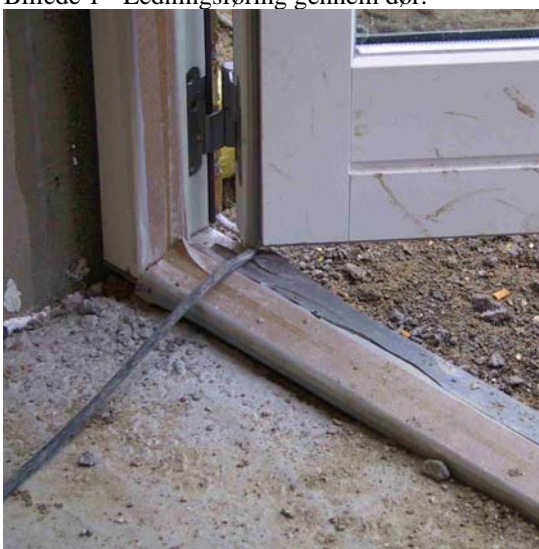
Billede 2 – Ledningsføring gennem dør (zoom)

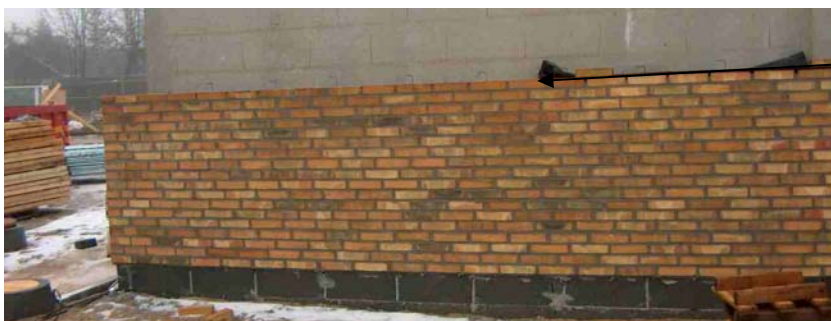
Manglende overdækning af murværk.

Billede 1 – Overdækningen er kun gjort på halvdelen af muren.

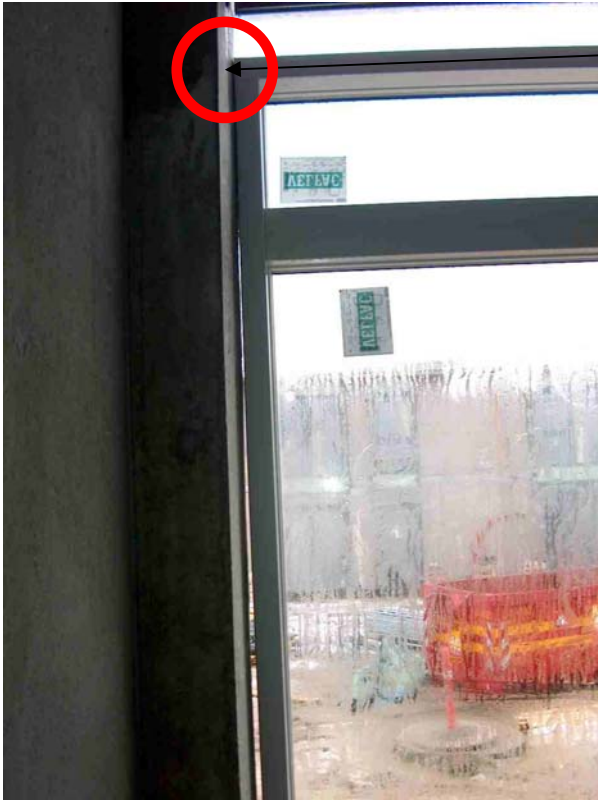
Vindue går imod falsen.

Billede 1 – Vindue set lige fra.

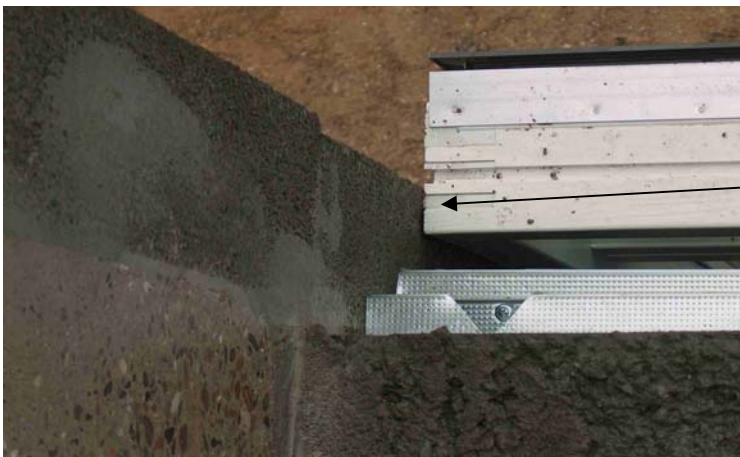
Vindue går imod falsen.

Billede 2 – vindue set oppefra.

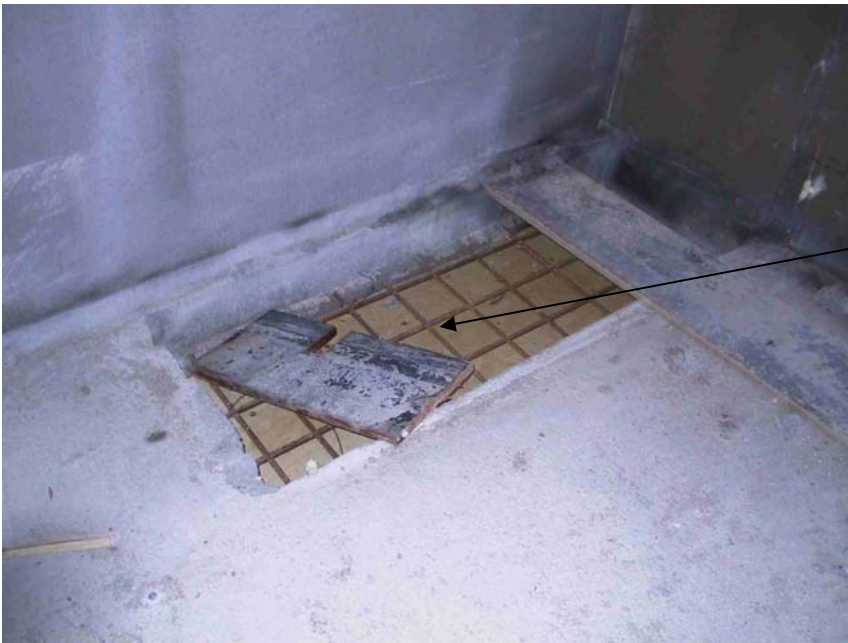
Rivnet i skakthul.

Billede 1 – Rivnet i skakt.

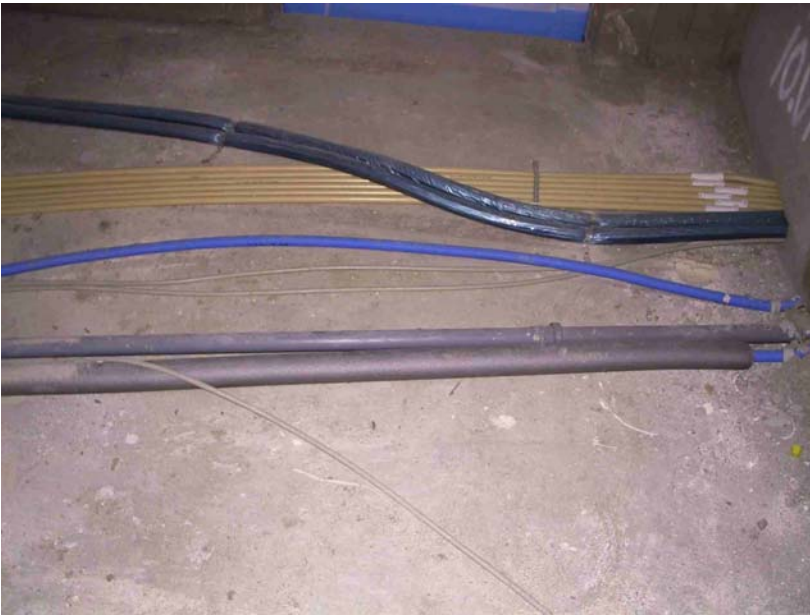
Billede 1 – Der mangler plast og rivnet over rørene.

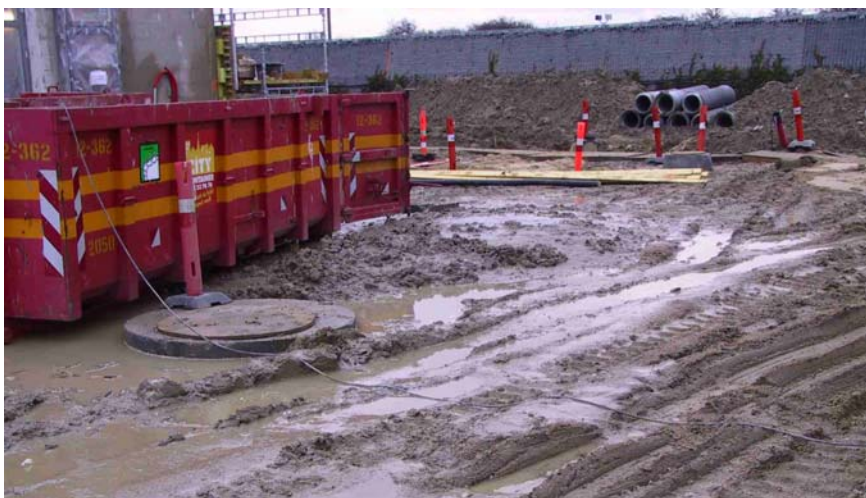
Billede 1 – Alternativ ledningsføring.

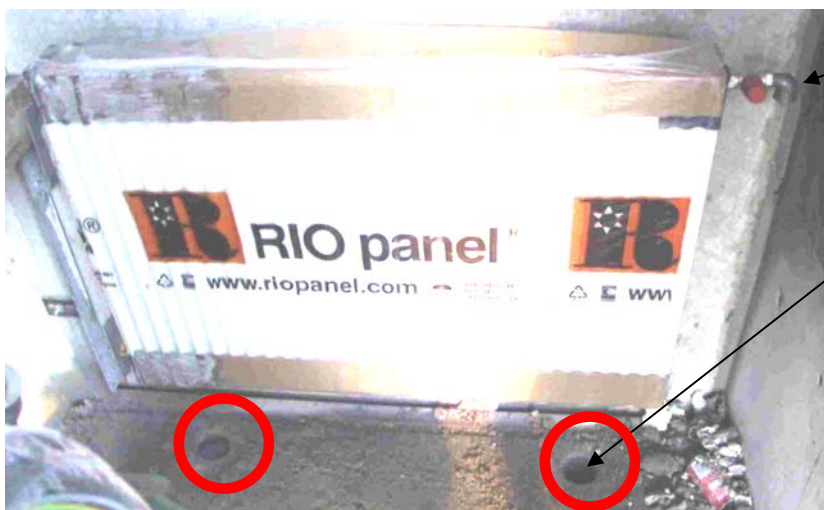
Dimensioneret radiator i vvs-projekt 100 cm, rør til fjernvarme.

Oprindelige huller i dæk til føring af fjernvarmerør, beregnet til radiator med længden 70 cm.

Billede 1 – Radiator i punkthus.

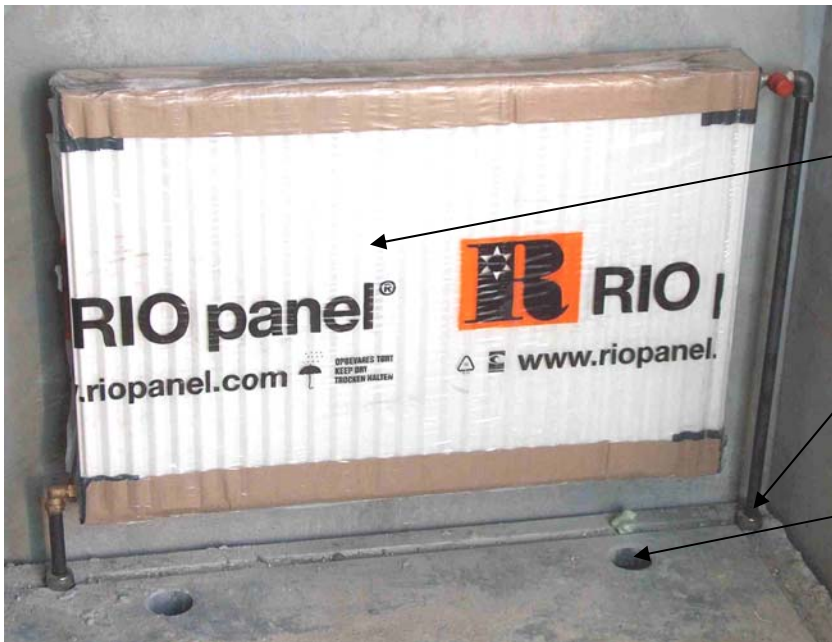
Dimensioneret radiator i vvs-projekt 100 cm, rør til fjernvarme.

Borede huller i dæk.

Oprindelige huller i dæk til føring af fjernvarmerør, beregnet til radiator med længden 70 cm.

Billede 2 – Radiator i punkthus – løsning på problem illustreret ved billede 1

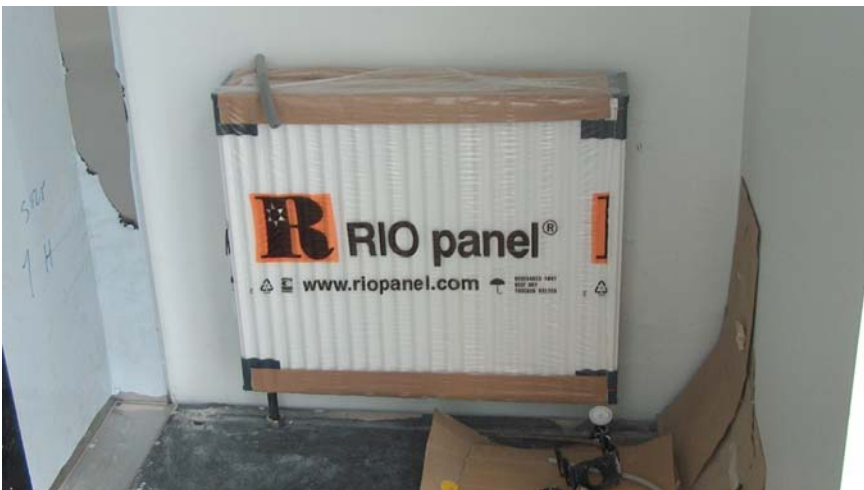
Billede 3 – Den nye radiator.

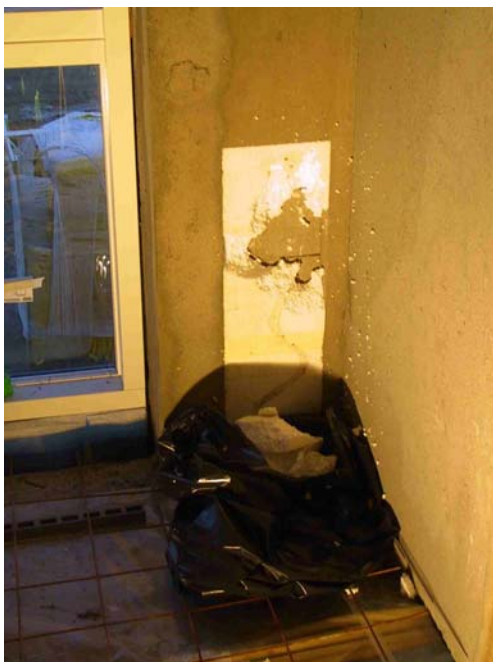
Billedet viser påbegyndt bortskaffelse af flamingo i udfræsning til udlufter for gulvvarme.

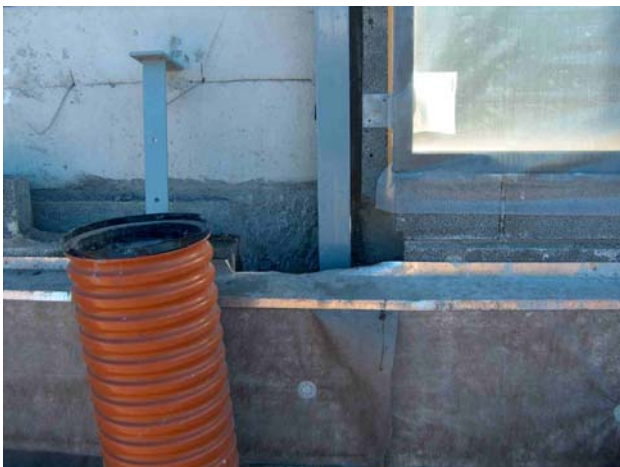
Billede 1 – Altanbeslag monteret på sokkel.

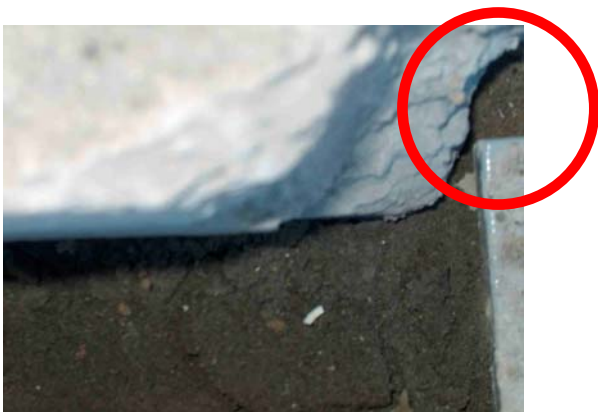
Billede 3 – Nærbillede af det afhakkede element.

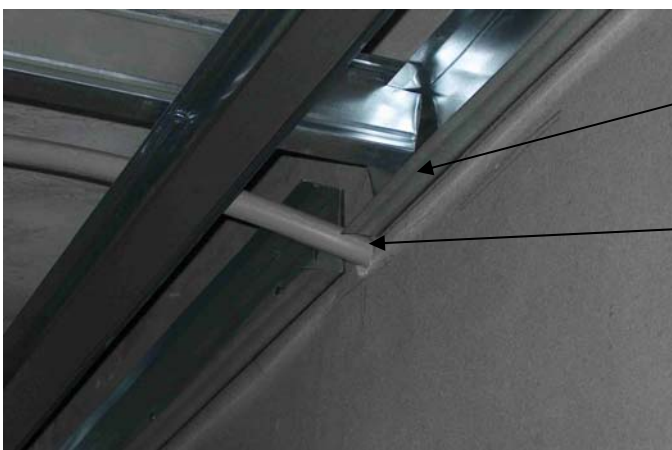
Billede 2 – Kabelføring

Stål hvorpå gipsloftet skal monteres.

Den alternative ledningsføring.

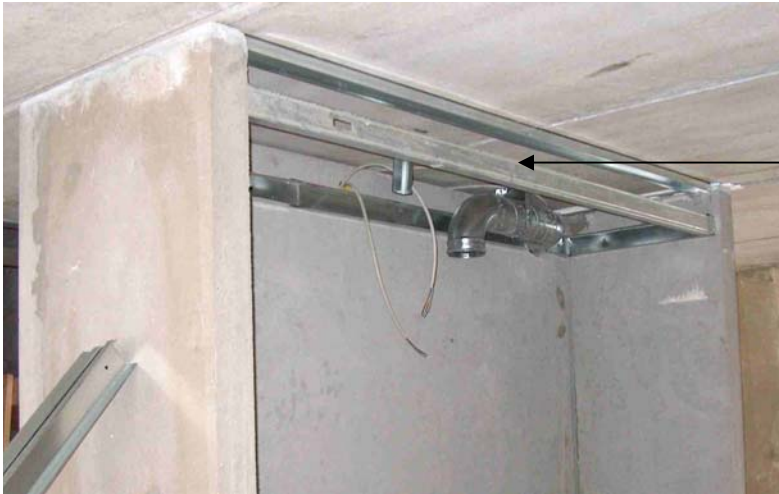
Stål/riglerne er 45 mm høje.

Billede 1 – Anvendt stål til gipsloft i køkkenniche er 45 mm.

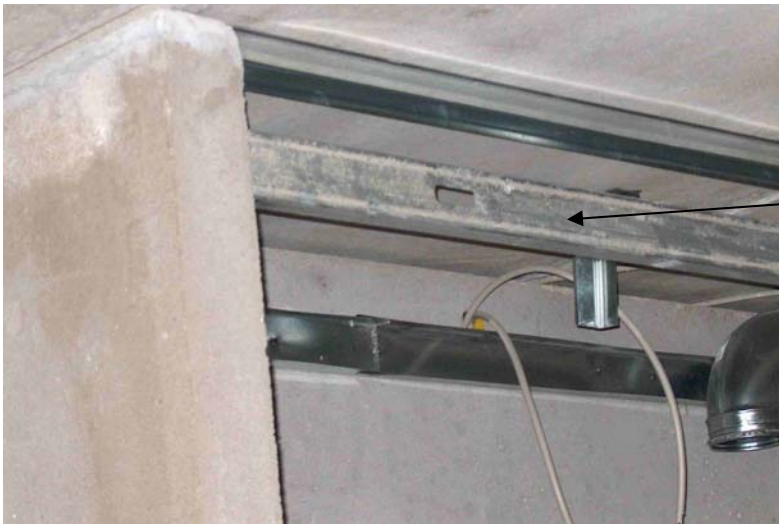
Stål/riglerne er 70 mm høje.

Billede 2 - Anvendt stål/regler til gipsloft i køkkenniche er 70 mm.

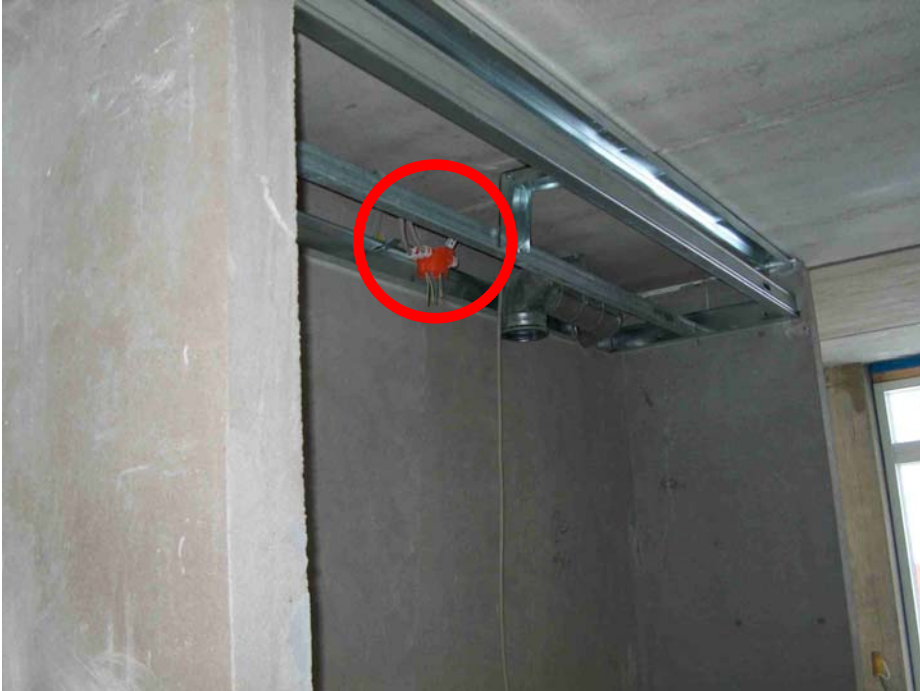
Billede 1 – Anvendte løsning med PL-dåse og bærejern.

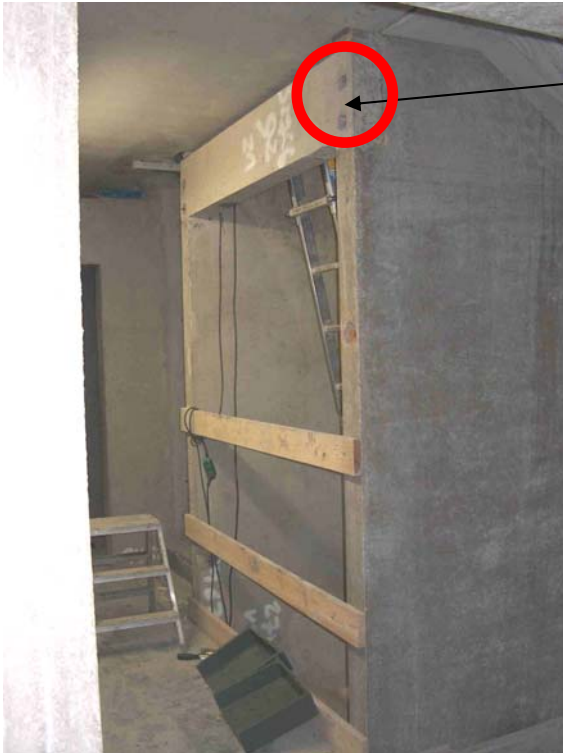
Bolte mangler i overlægger elevatorskakt.

Billede 1 – Elevatorskakt - billede er taget fra repos.

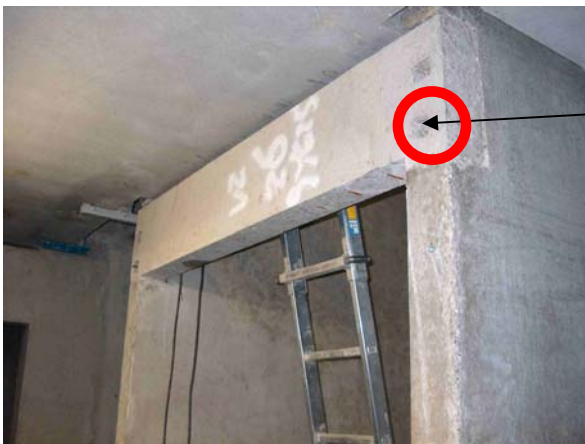
Bolte mangler i overlægger elevatorskakt.

Billede 2 – Overlægger ved elevatorskakt.

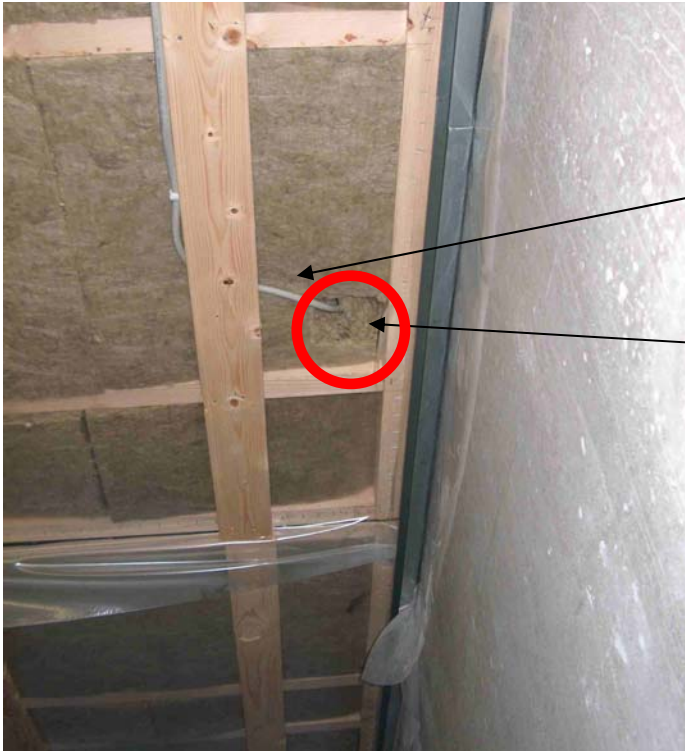
Ledning føres op gennem tagkassette til taget.

Gennembrudt dampspærre.

Billede 1 – Gennembrudt tagekassette.

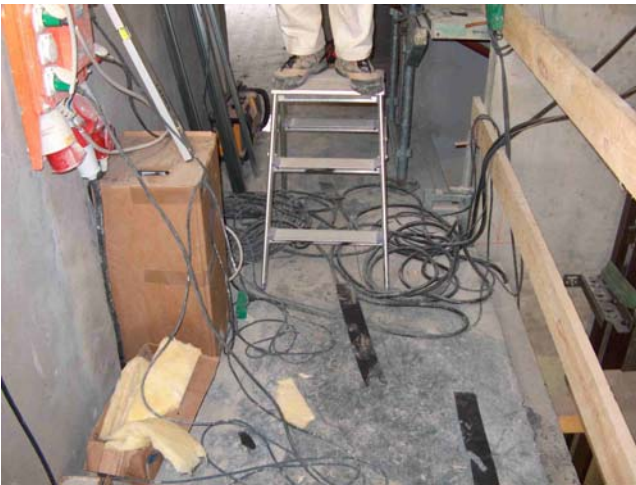
Billede 1 – Ledninger flyder på reposen.

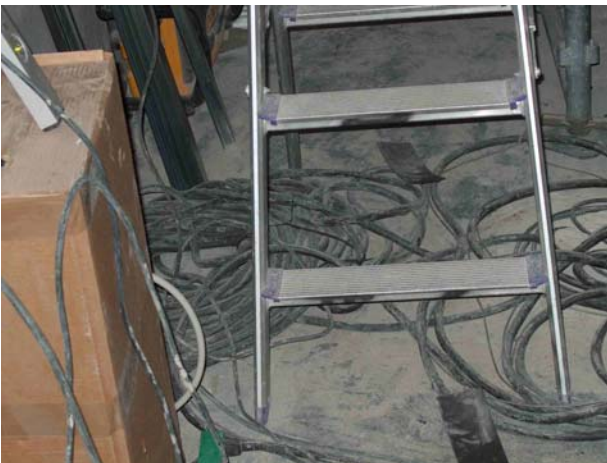
Billede 2 – Nærbillede af foden på stigen.

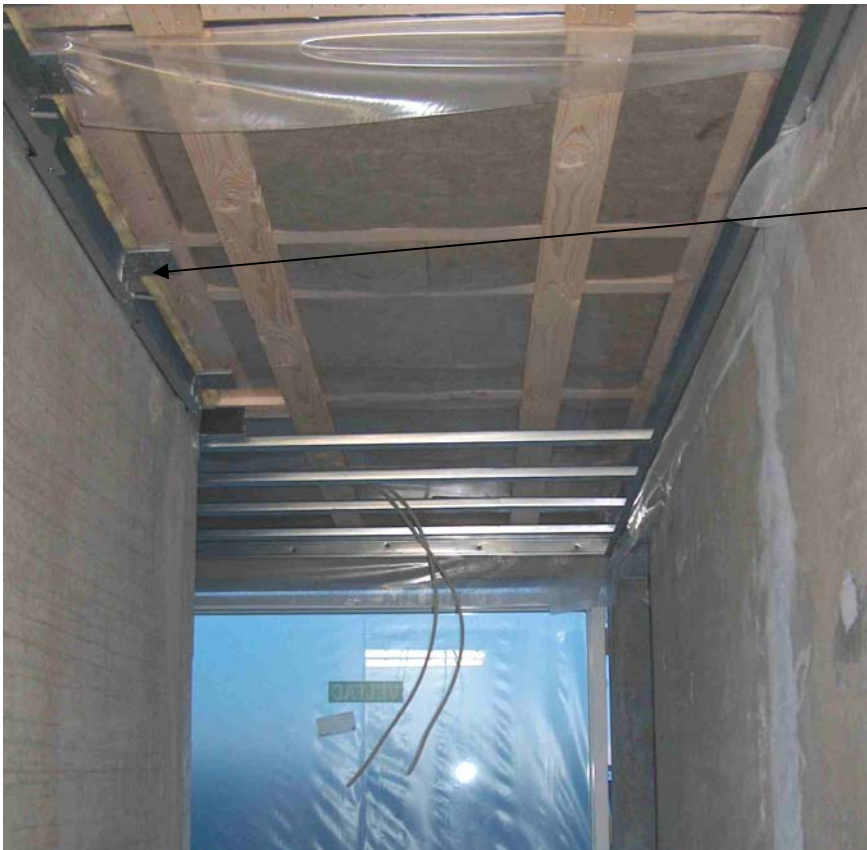
Beslag vendt rigtigt.

Billede 3 - Beslaget er placeret rigtigt på tagekassetten.

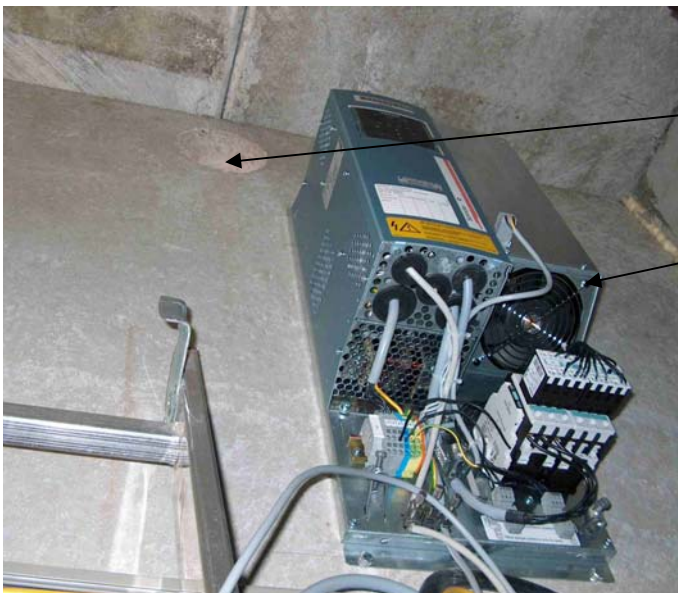
Ventilationshul

Frekvensomformer

Billede 1 – Indvendig elevatorskakt.

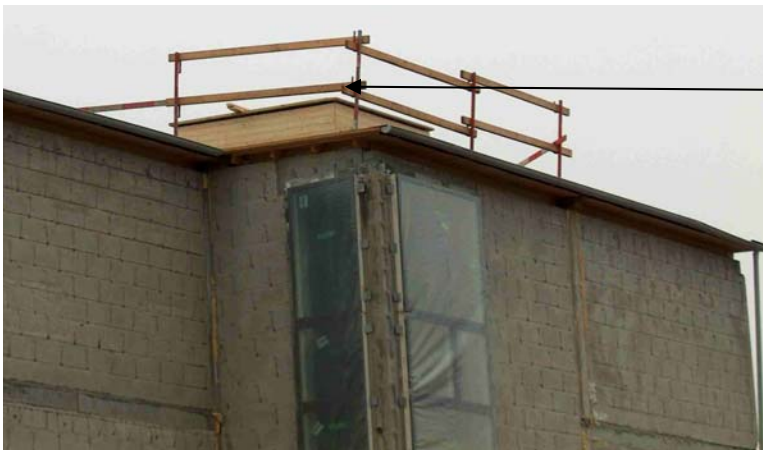
Tårn af elevatorskakt

Billede 2 – Elevatorskakt set udefra.

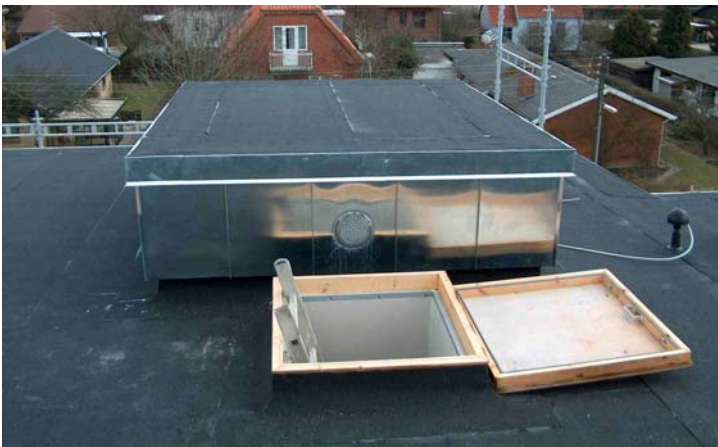
Billede 4 – Ventilationshul set udefra.

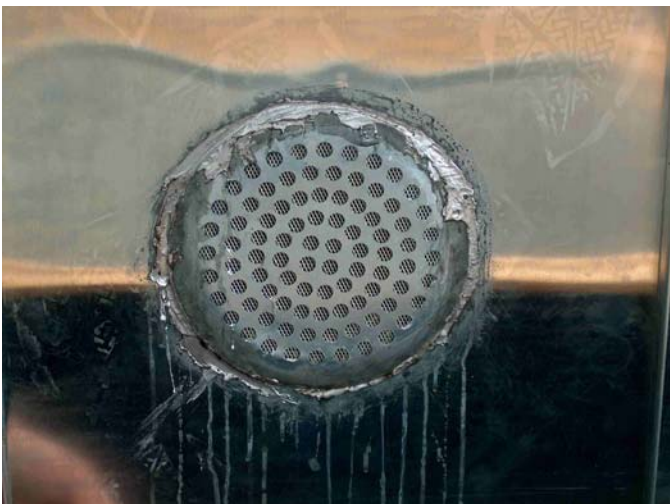
Billede 5 – Ventilationshul set udefra.

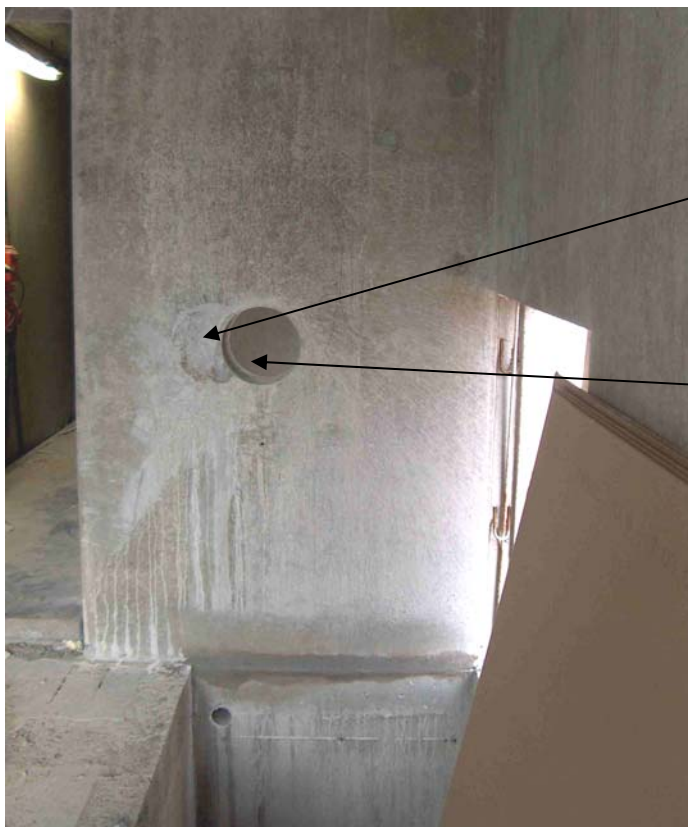
Det oprindelige hul til affaldsskakten.

Det nye hul til affaldsskakten.

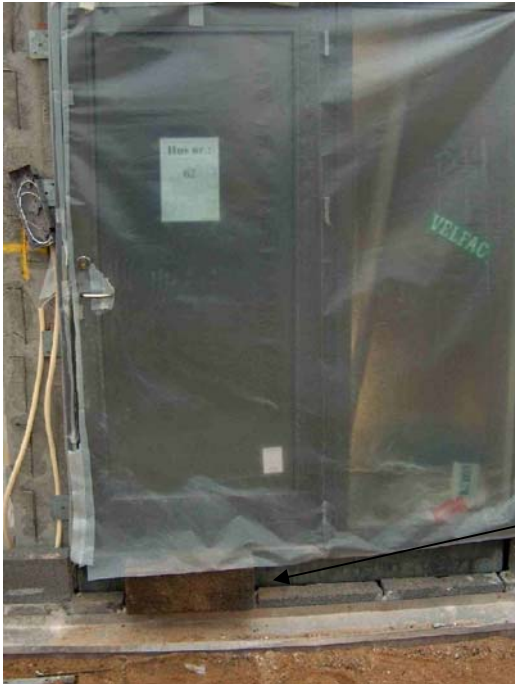
Sokkelsten forsøgt skubbet ind under bundtræet, i forsøg på at understøtte bundtræet.

Billede 1 – Sokkelsten ses under dør.

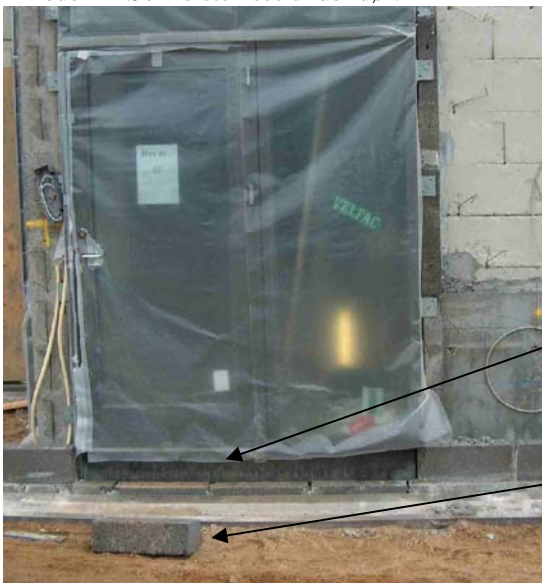
Ingen sokkelsten, og derved ingen understøtning af bundtræet.

Den anlagte sokkelsten, der skulle understøtte bundtræet i yderdøren.

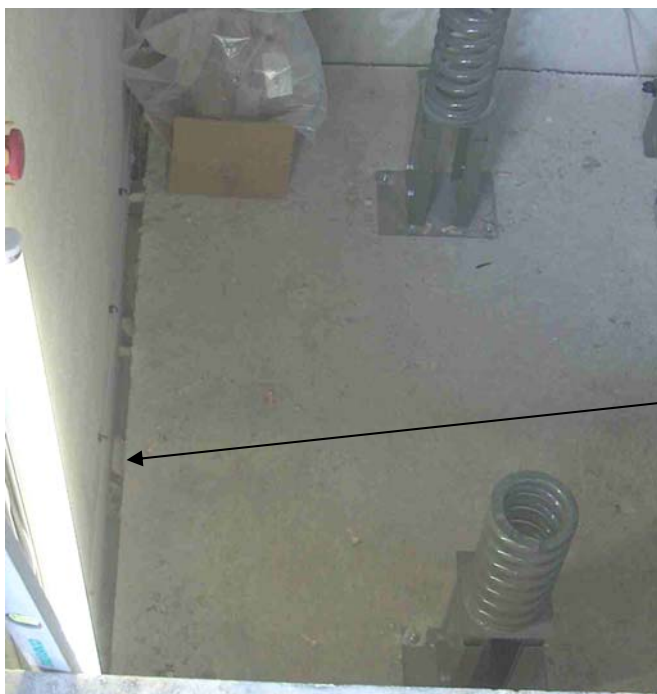
Udstøbning mangler

Billede 1 – Der mangler udstøbning af bund i elevatorskakt.

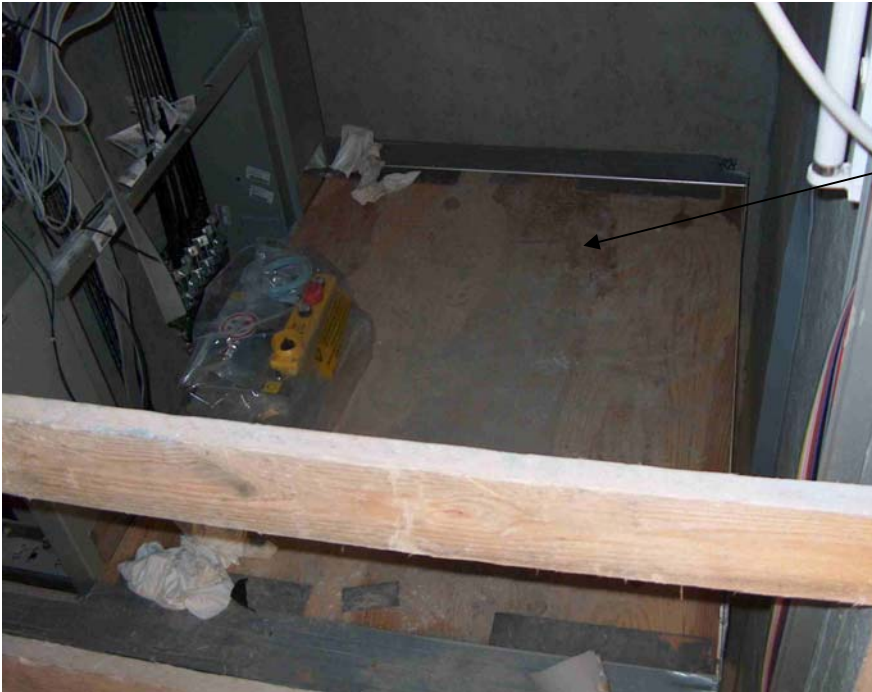
Beslag kan ikke spændes til, da krydsfiner mangler.

Billede 2 – Bund i elevatorstol – ingen krydsfinersplade.

Krydsfinersplade
monteret.

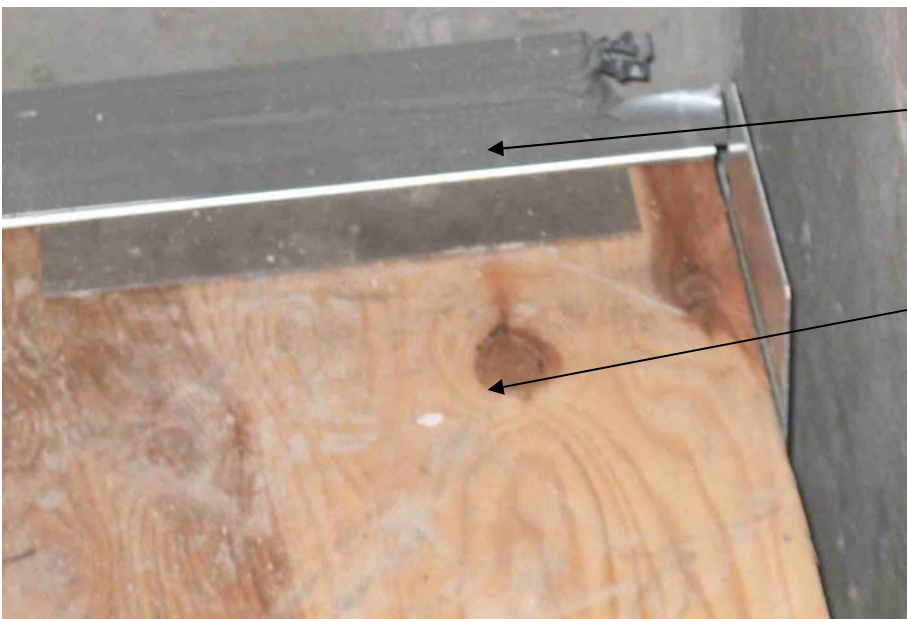
Billede 3 - Viser bunden af elevatorstol med krydsfinersplade.

Spænde
beslag.

Den monterede
krydsfinersplade.

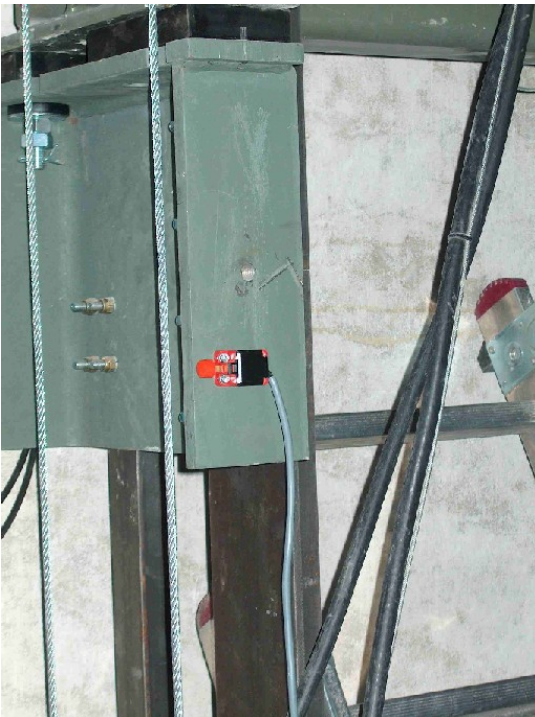
Billede 1 - Den monterede kontakt.

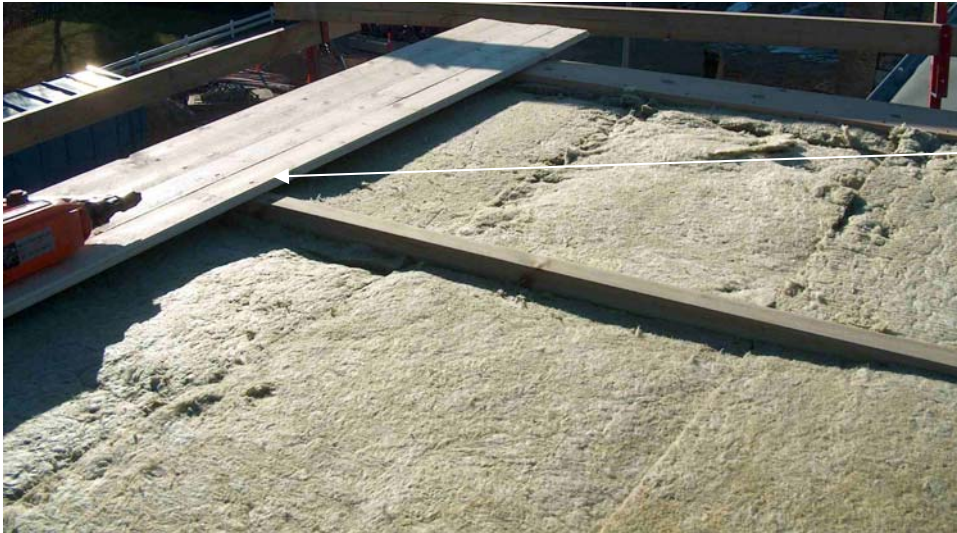
Billede 2 – Løsning påbegyndt.

Løsning med
forskallingsbrædder

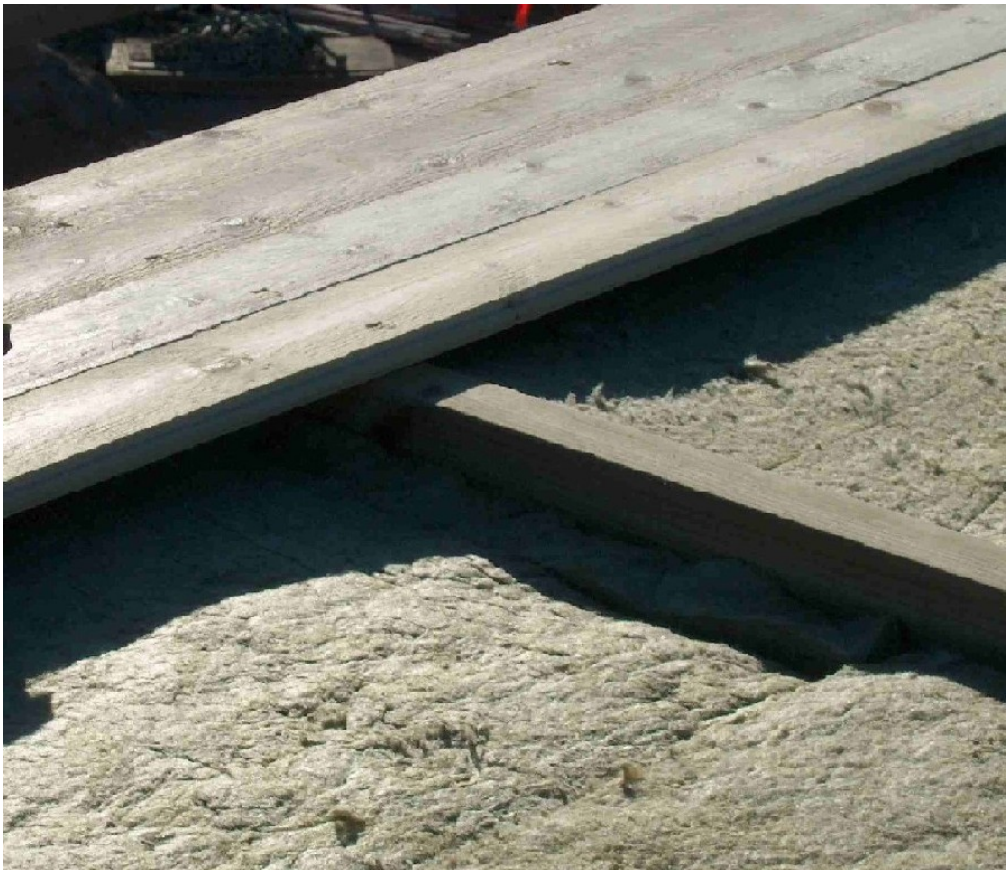
Billede 3 – Den påbegyndte løsning (zoom).

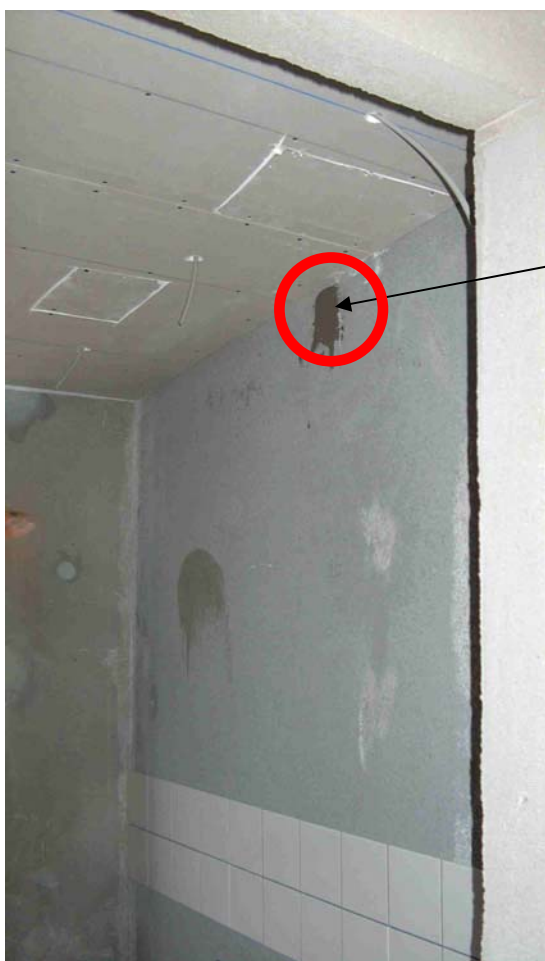
Lukket el-udsparing.

Billede 1 – Lukket el-udsparing i badeværelse.

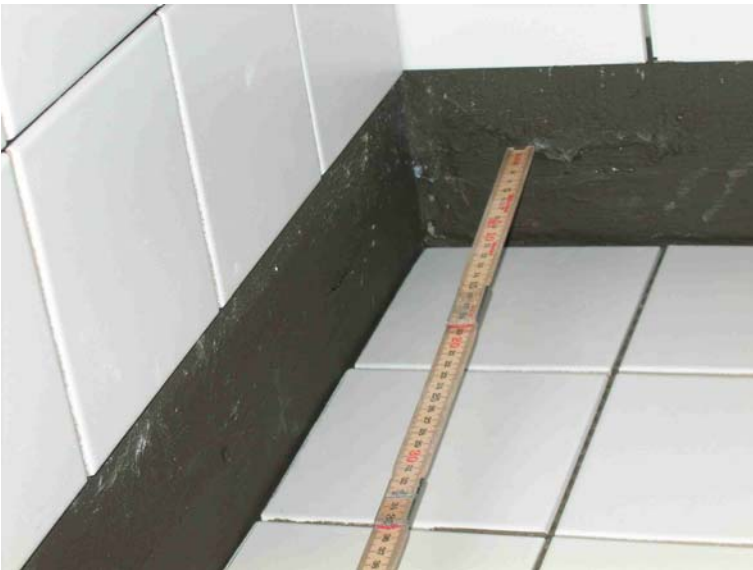
Billede 1 – Ujævn gummimembran.

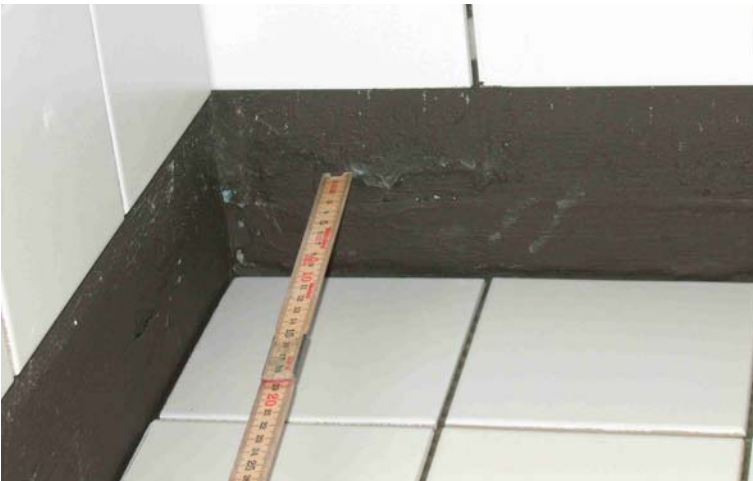
Billede 2 – Ujævn gummimembran.

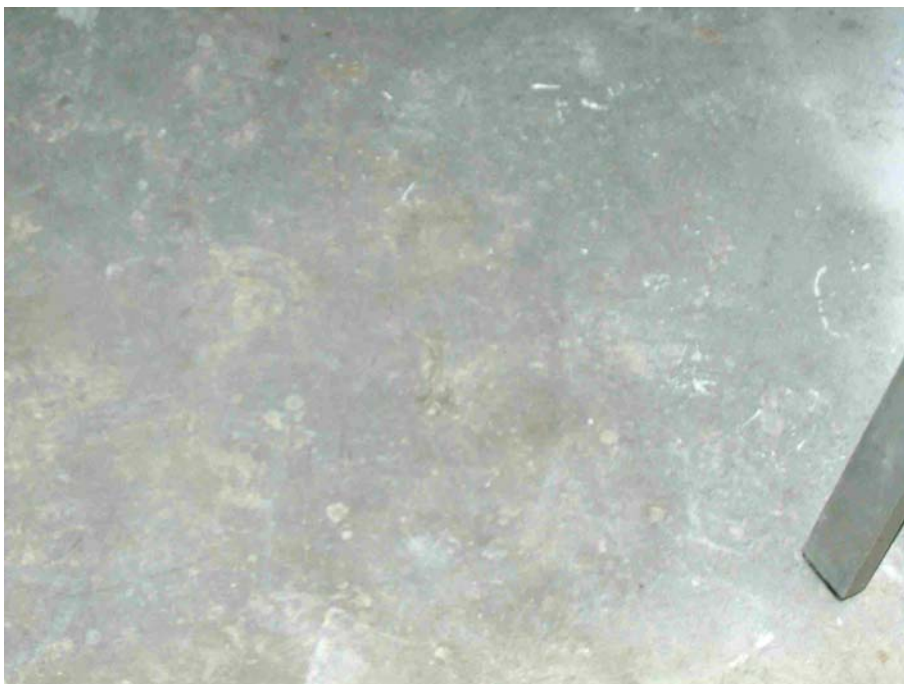
Billede 1 – Beskidt gulv.

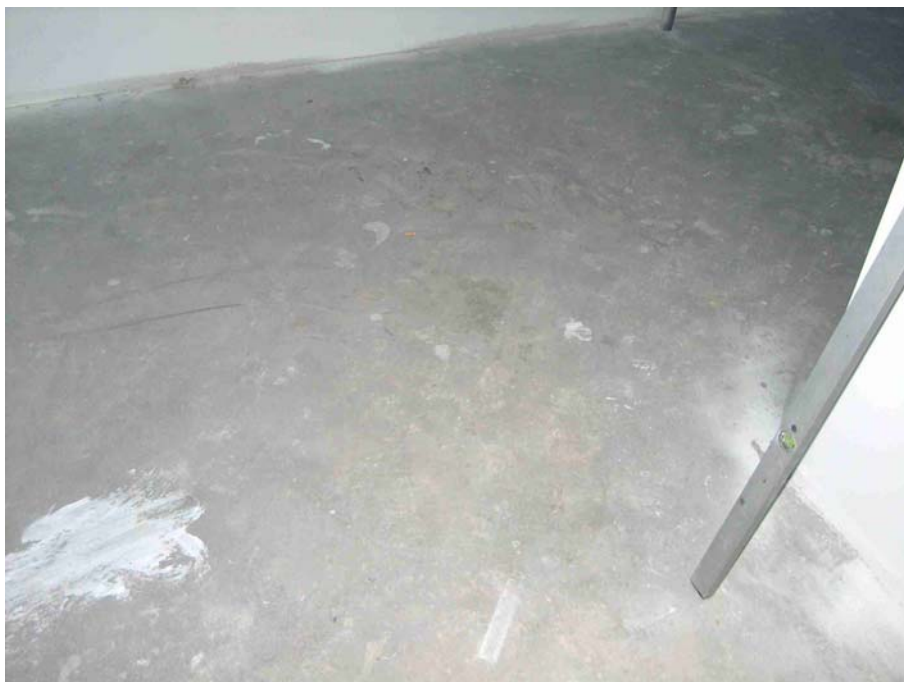
Billede 2 – Beskidt gulv.

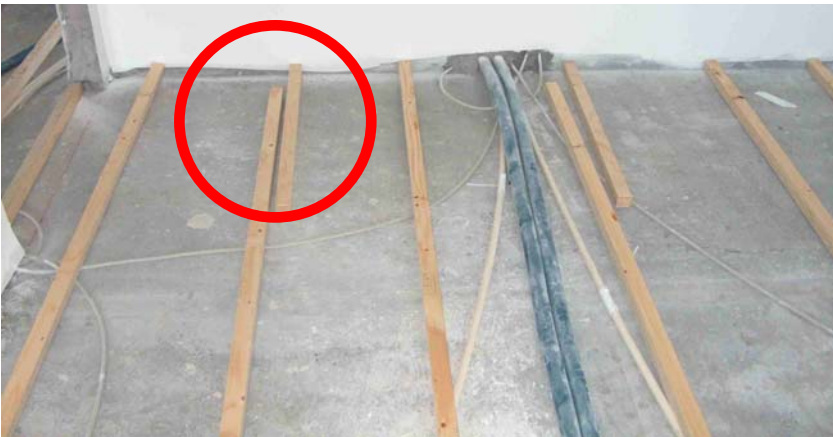
Billede 1 – Strøer skåret for kort.

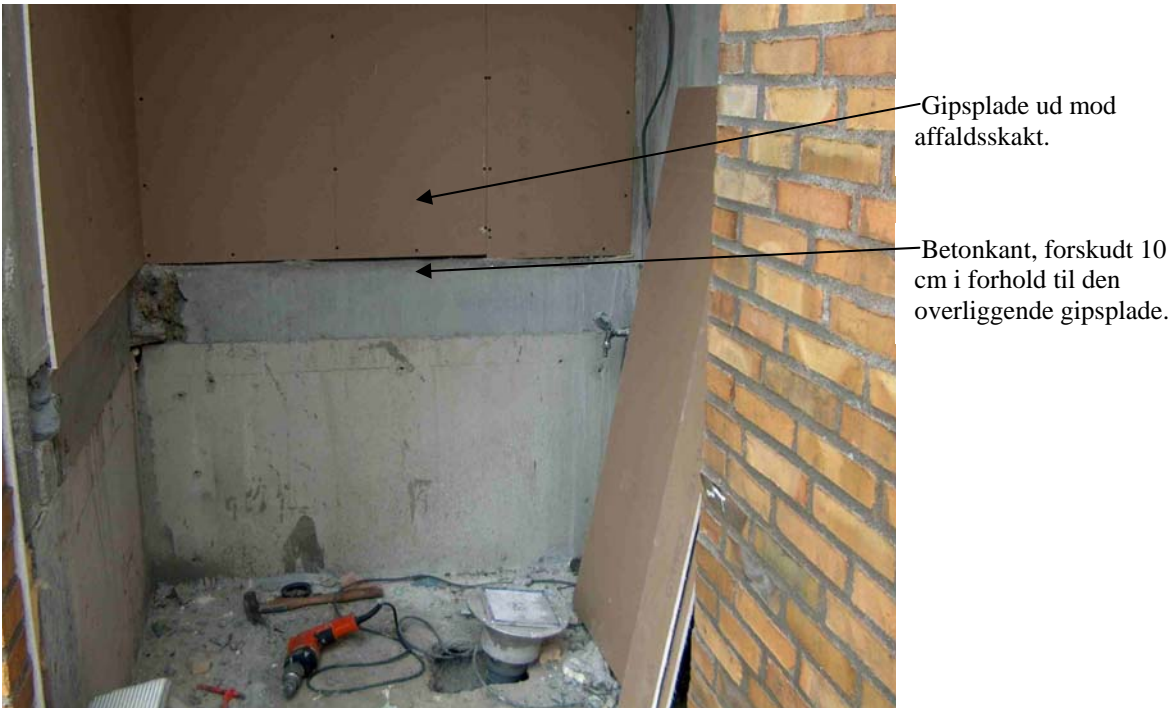
Billede 1 – Affaldsrum.

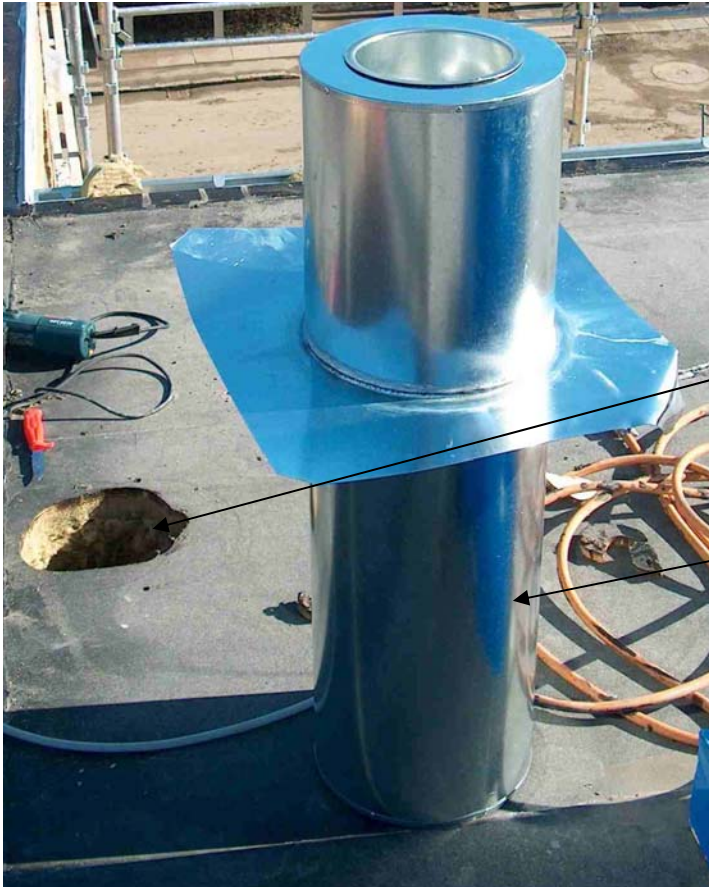
Hul til ventilationsgennemføring, hvor betonhullet er 200 mm.

Ventilationsgennemføring, indre rør 200 mm, ydre rør/lyddæmper 270mm.

Billede 1 – Ventilationsgennemføring.

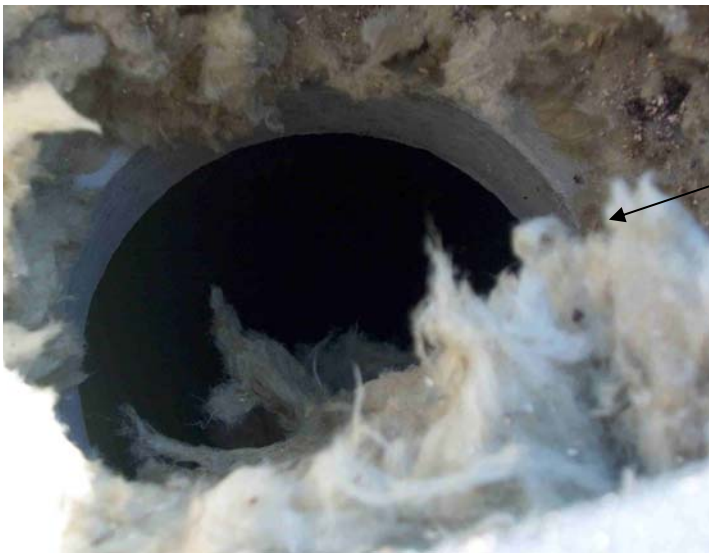
Betonhul i affaldsskakt Ø200 mm.

Billede 2 – Nærbillede af Ø200 mm betonhul til ventilationsgennemføring.

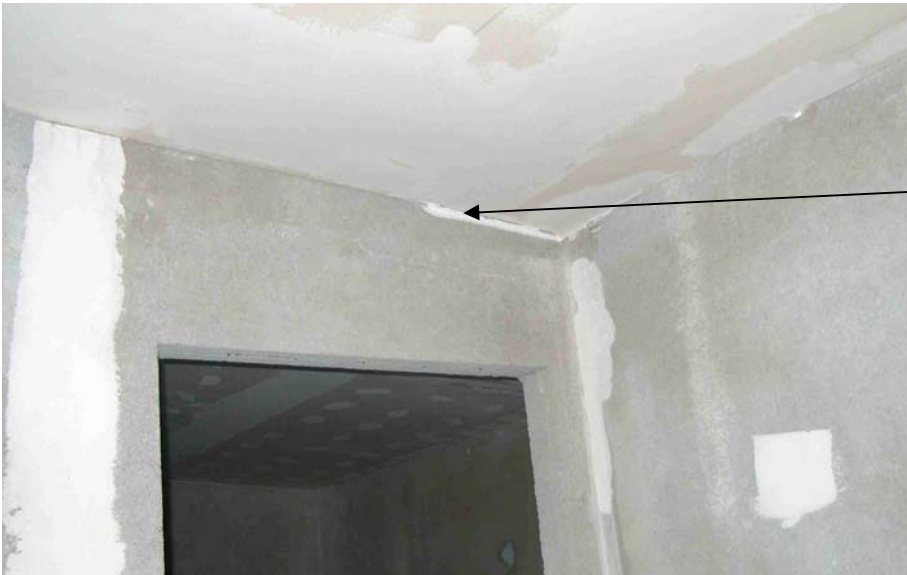
Den slupne fuge mellem gipsloft og betonvæg.

Billede 1 – Samling mellem gipsloft og betonvæg.

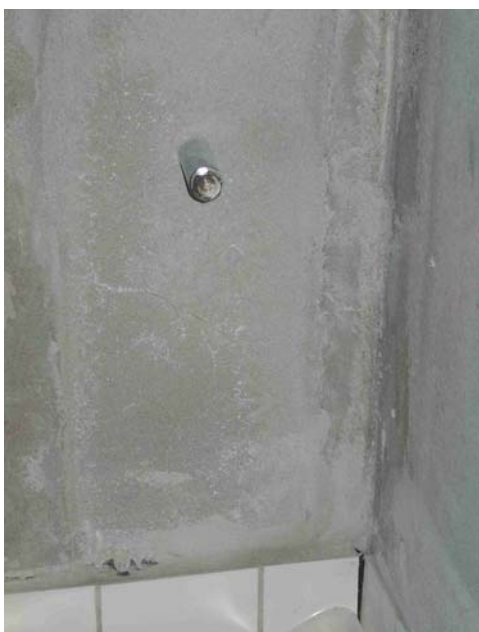
Billede 1 – Indmuret gulvregulator.

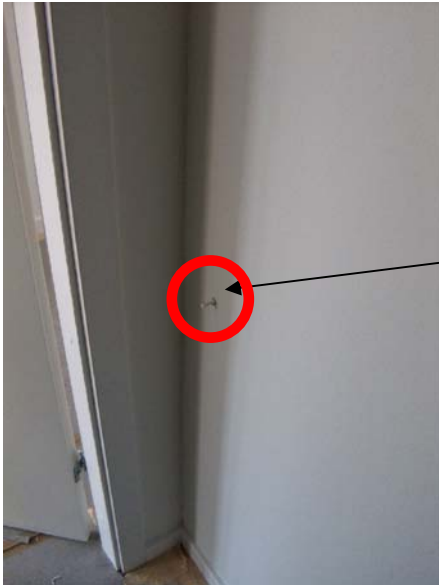
Søm i betonvæg.

Billede 2 - Søm i betonvæg, den pågældende væg er nu med filt og malet.

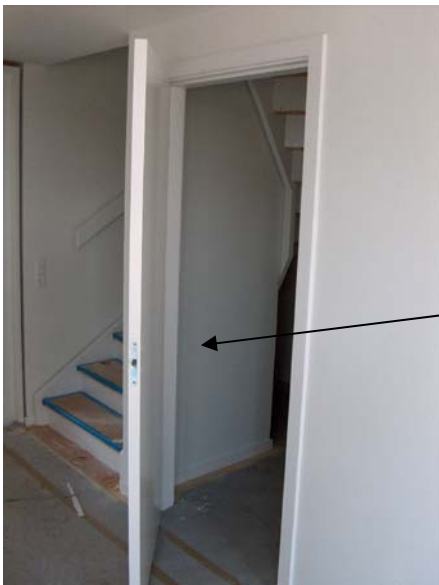
Søm vil være ca. heromkring.

Billede 3 – Depotrummet under trappen, hvor sømmet sidder lige indenfor døren.
