Snublesten i byggeriet

Bilagsbind

Bilag til rapport
BYG•DTU R-107
2004

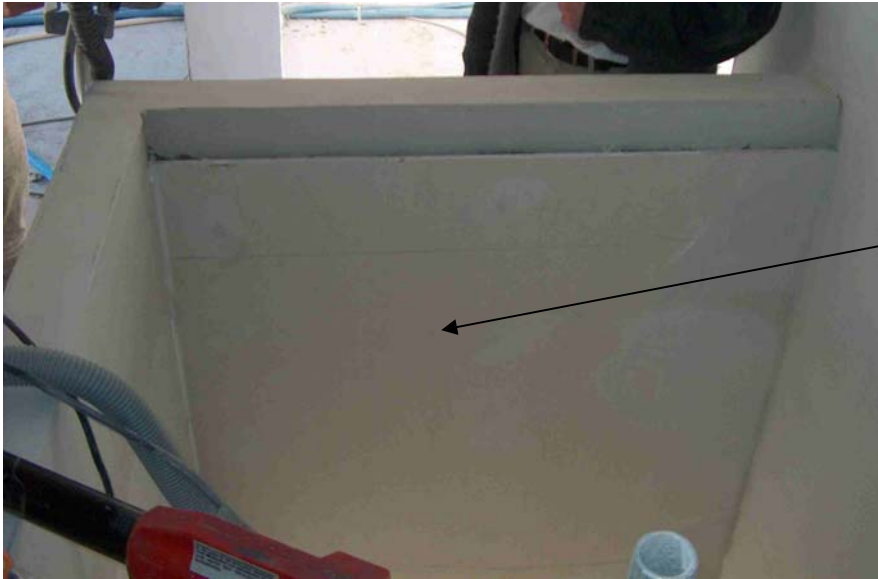
Gips ført op.

Billede 1 – Gips opad beton ved trappe.

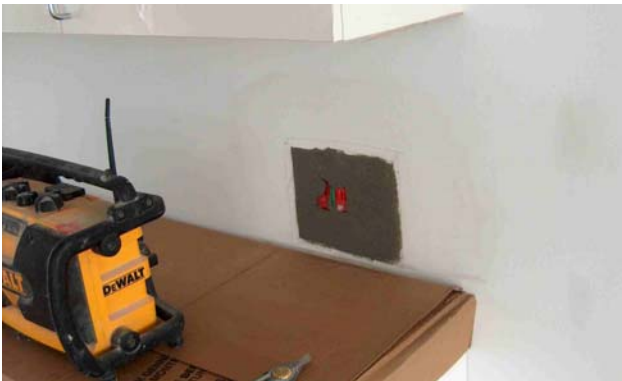
Billede 1 – Her er der mulighed for opsætning af aluplade

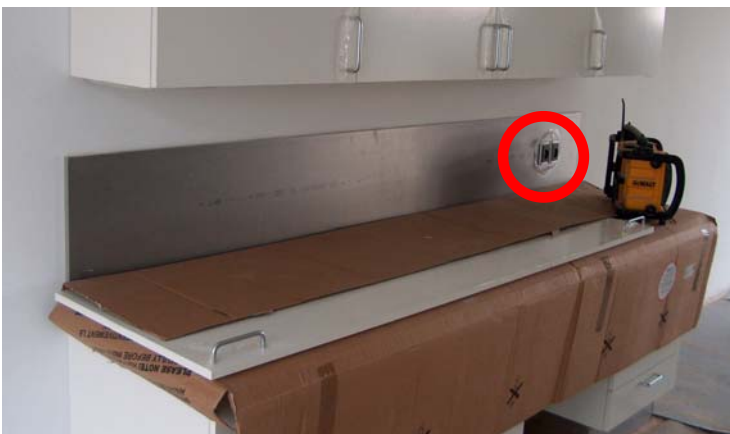
Billede 2 – Der er nu opsat aluplade

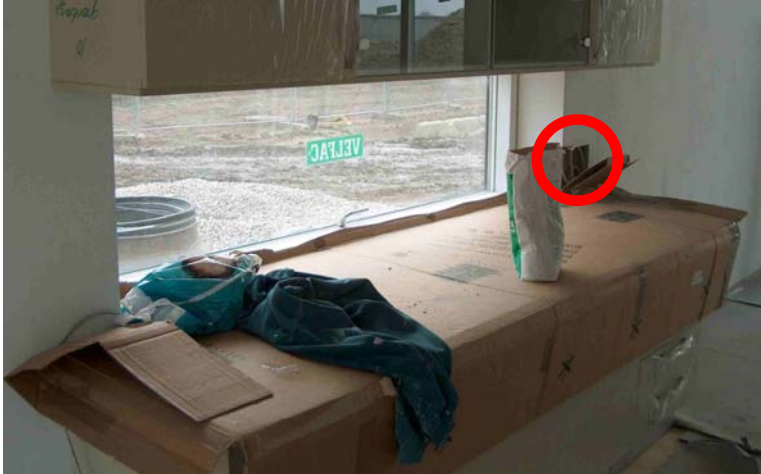
Billede 3 – Det er ikke muligt at opsætte aluplade her, da den vil gå over vinduet.

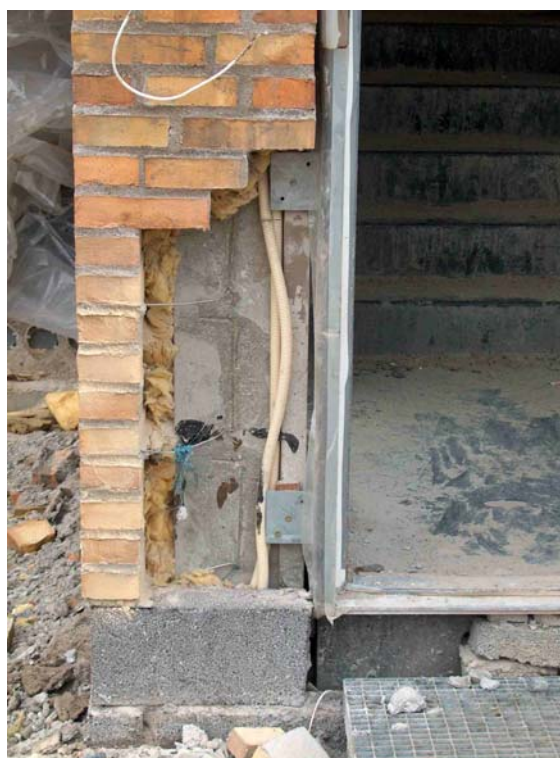
Billede 2 - Der er nu skåret mere ud omkring søjlen (den 10/03-03).

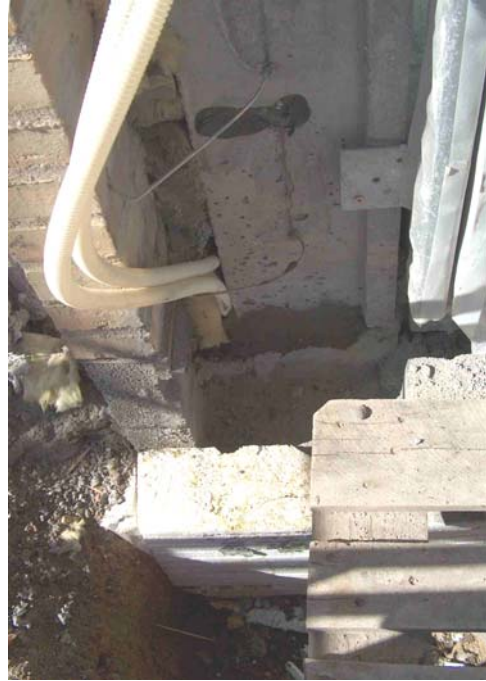
Billede 4 – Nærbillede af murehylde (25/03-04).

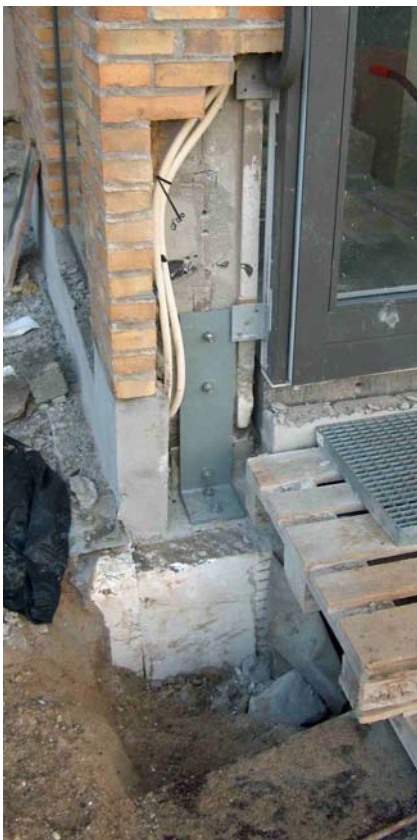
Billede 5 – Beslaget er nu monteret (31/03-04)

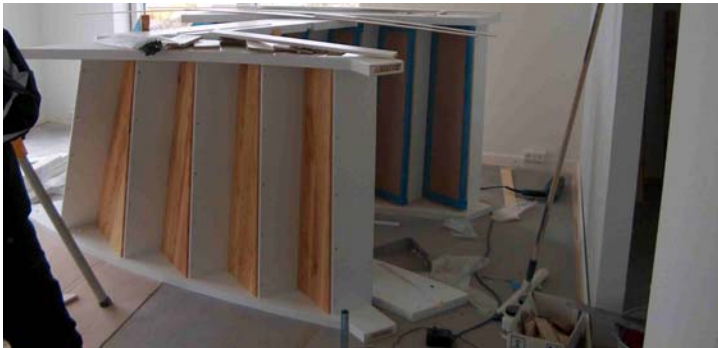
Billede 1 – Nedtaget trappe.

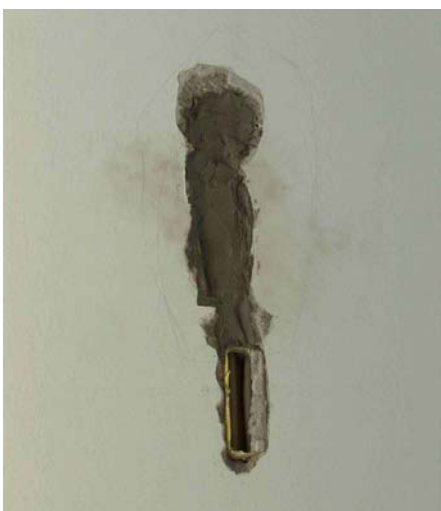
Billede 3 – Betonreparationer.

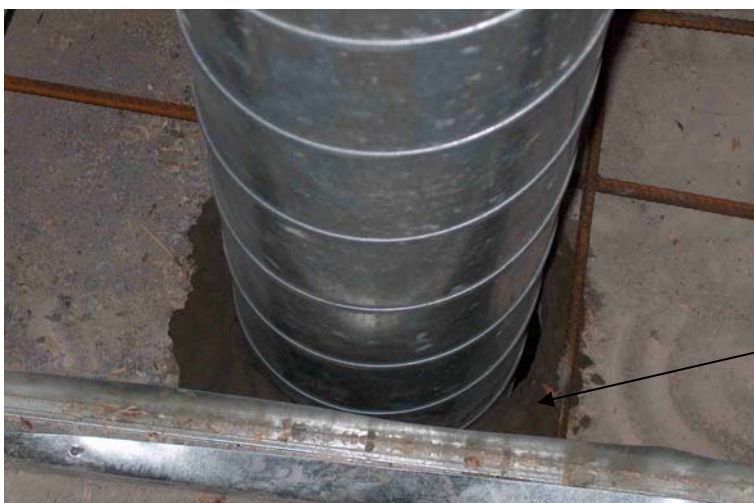
Beton lagt omkring ventilationsrør.

Billede 1 – Beton lagt omkring ikke-fikseret ventilationsrør.

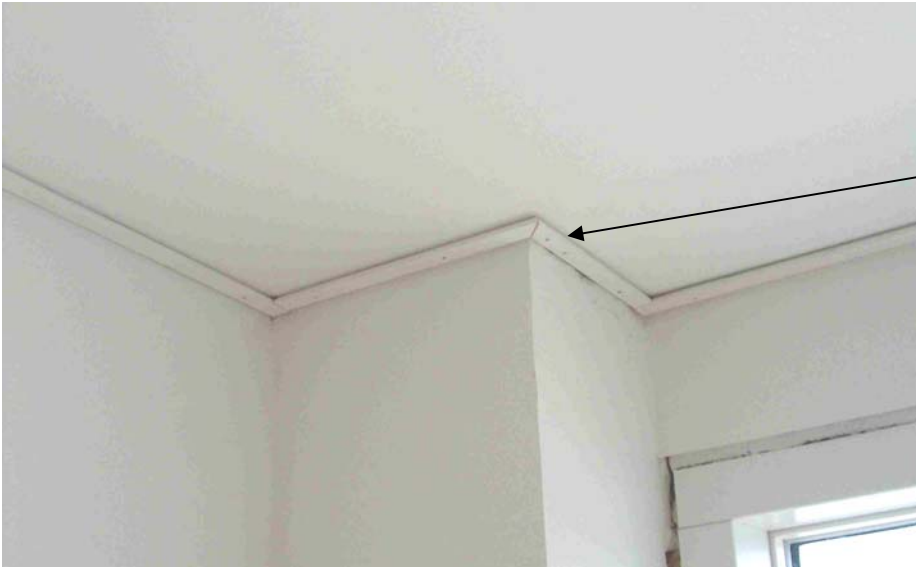
Skyggeliste type 2.

Billede 3 – Skyggeliste type 2

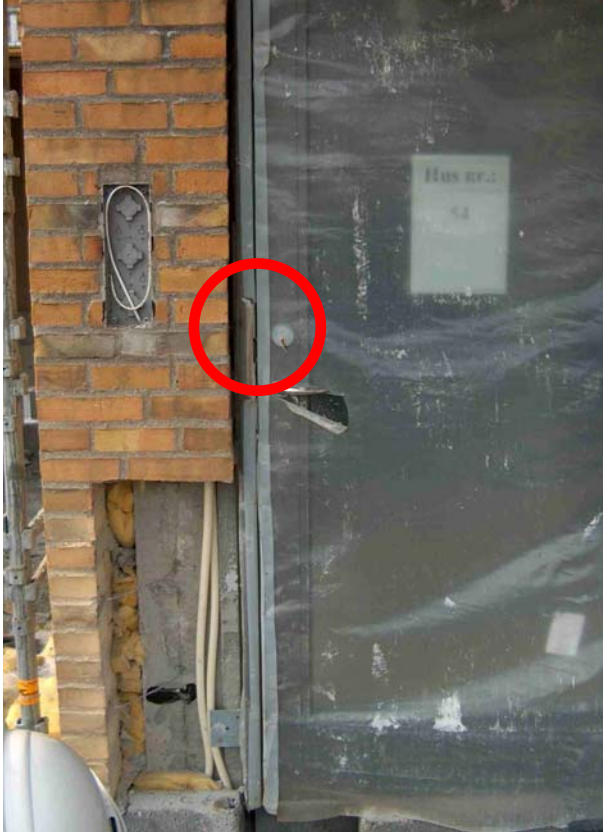
Billede 1 – Billedet viser, at listen skubbes ud.

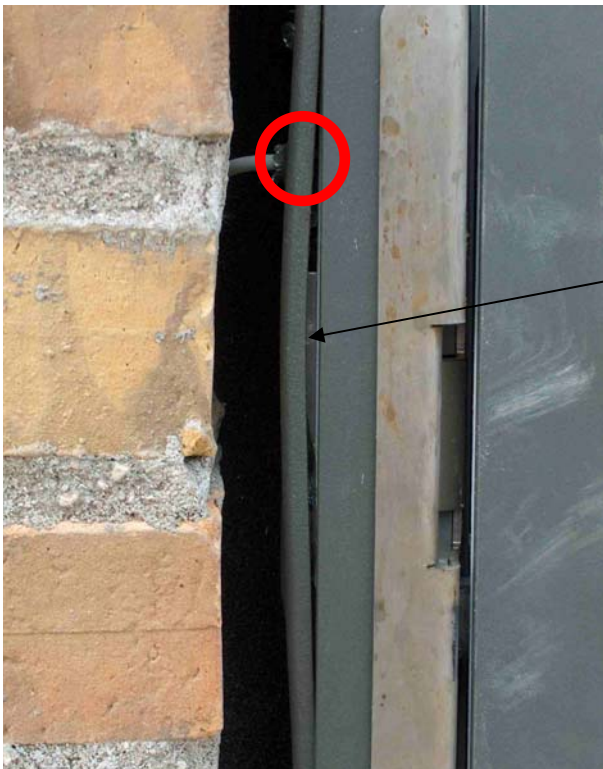
Låsekasse .
låseblink

Billede 2 – Nærbillede af dørkarm.

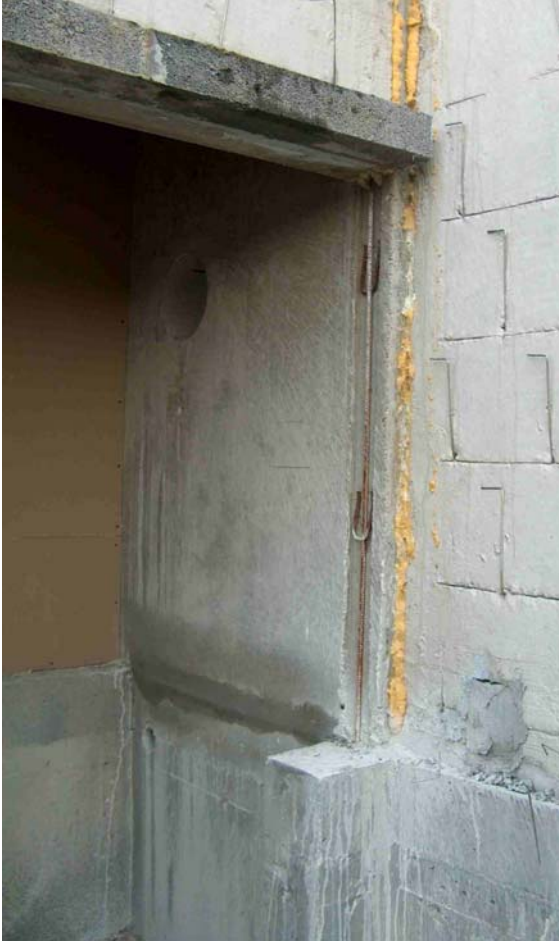
Billede 1 – Affaldsrum i Punkthus 6.

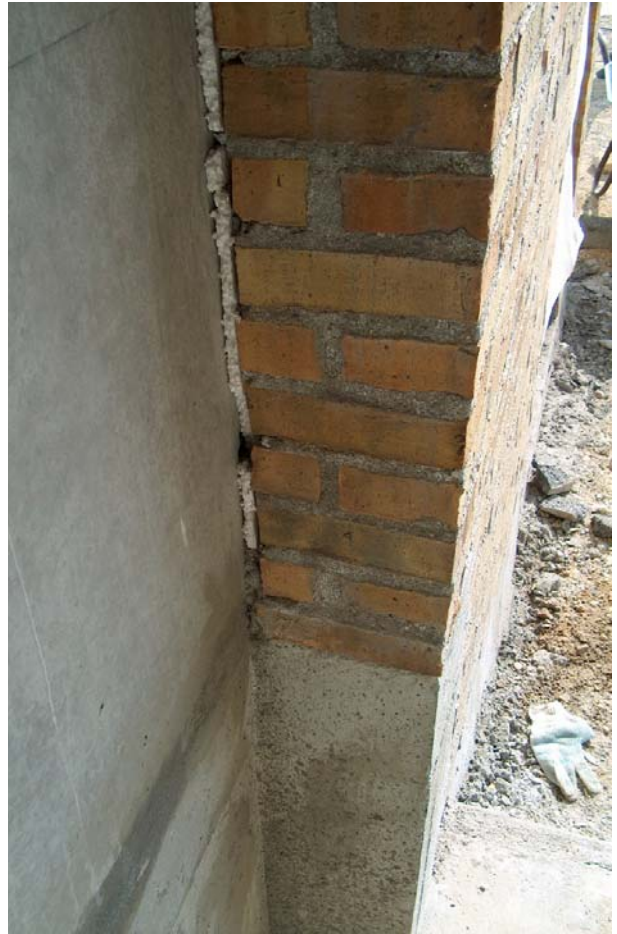
Billede 2 – Affaldsrum i Punkthus 6 – set indefra.

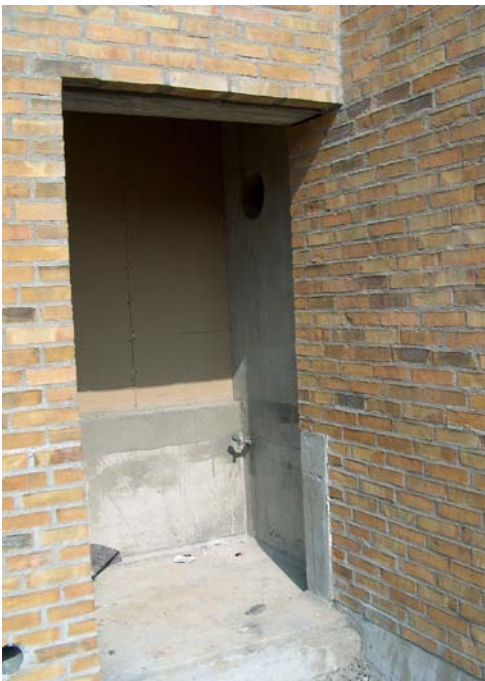
Billede 3 – Affaldsrum i Punkthus 6.

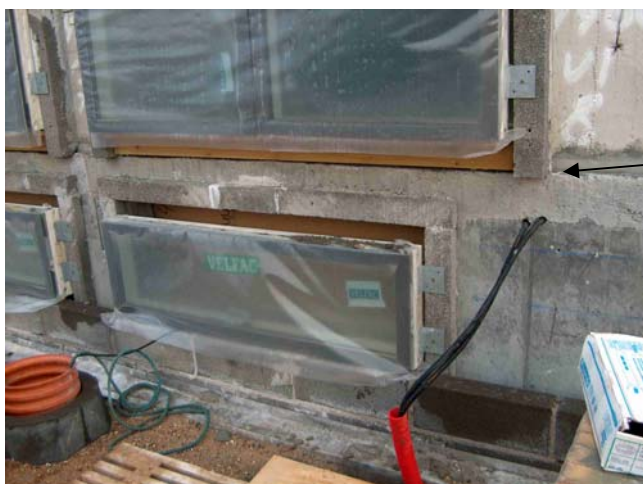
Brættet støtter vinduet, da falsen mangler.

Billede 1 – Fals og bræt i vejen for montering af overlægger ved kældervindue.

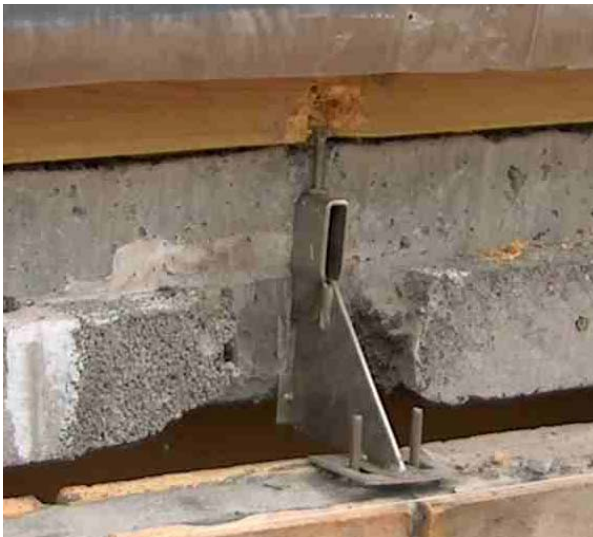
Billede 3 – Nærbillede af afhakket fals og bræt.

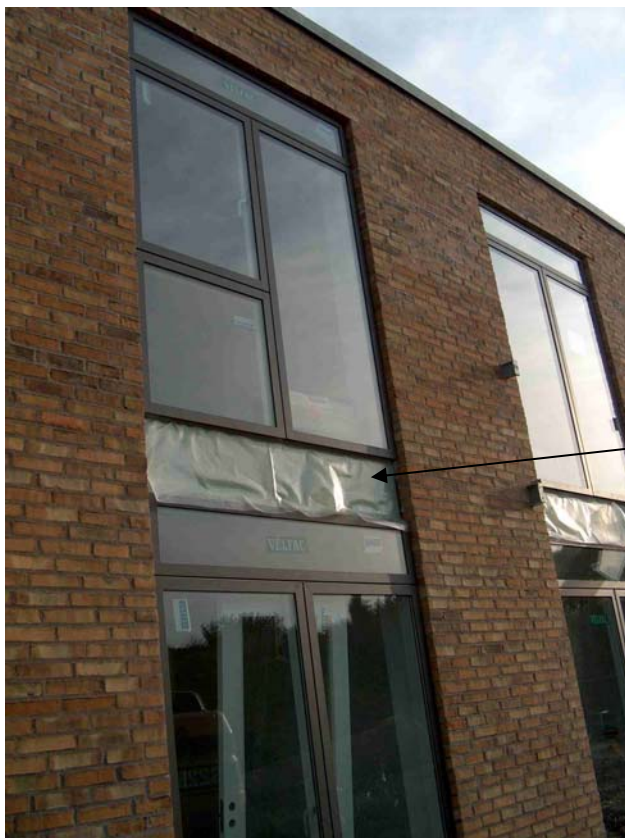
Der skal monteres aluminiumskassetter før, at der kan monteres altaner.

Billede 1 – Udgang til altan – der mangler aluminiumskassetter.

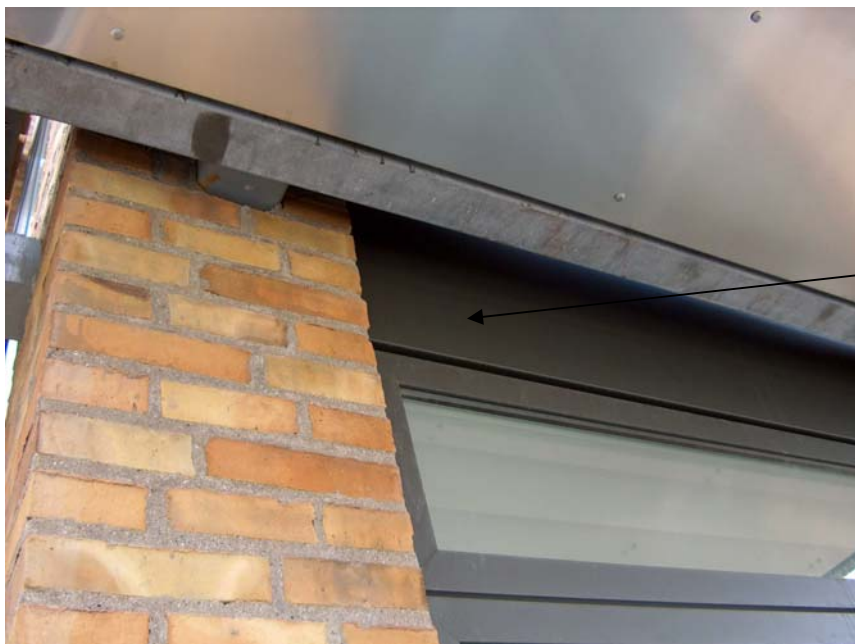
Aluminiumskassette monteret.

Billede 2 – Aluminiumkassetten er monteret.

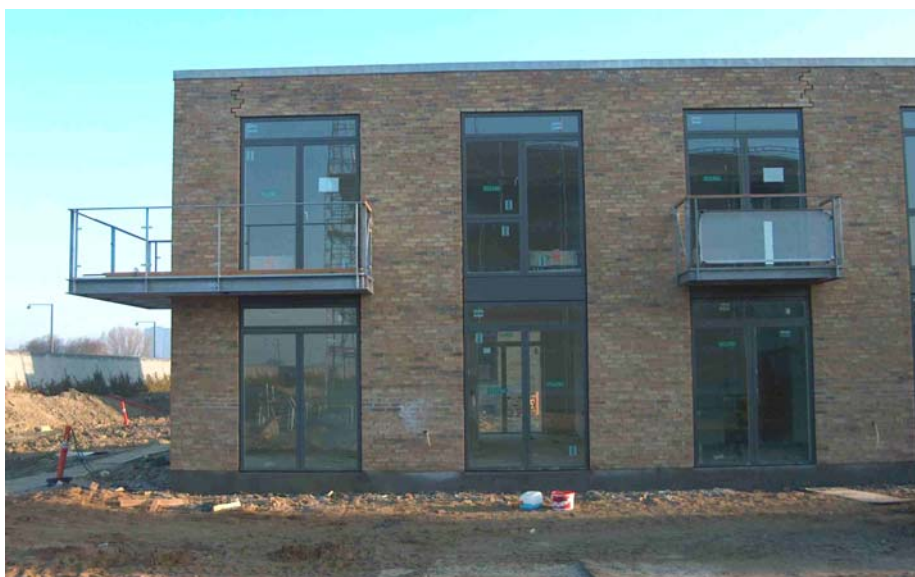
Billede 3 – Der er nu monteret altaner.

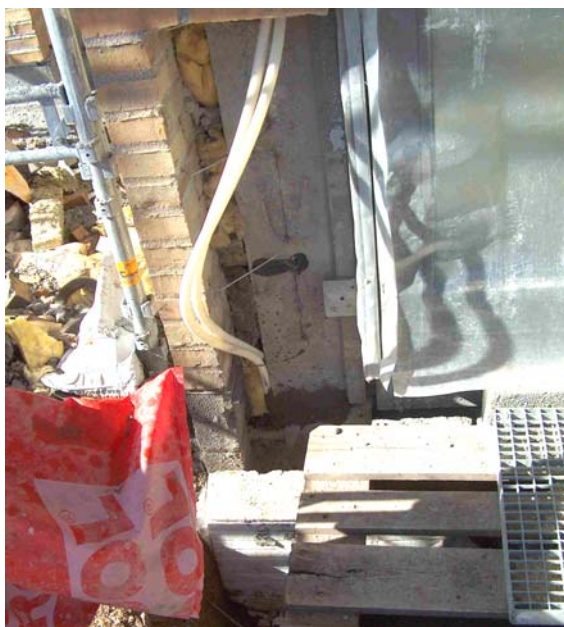
Billede 1 – Som billedet viser, er søjlen endnu ikke lavet.

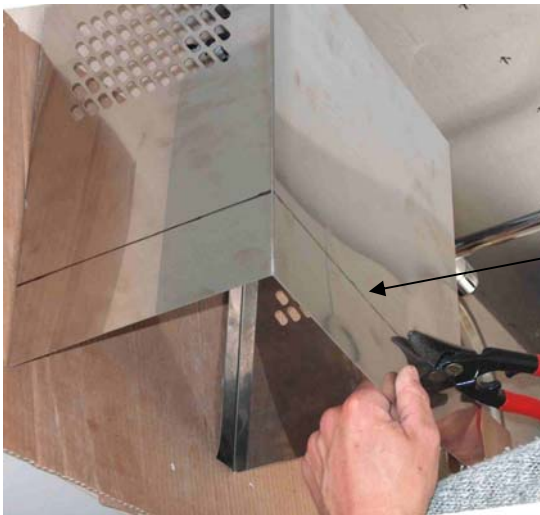
Der fjernes 7 cm af den nederste del hele vejen rundt.

Billede 3 – Andet forsøg på en løsning af problemet.

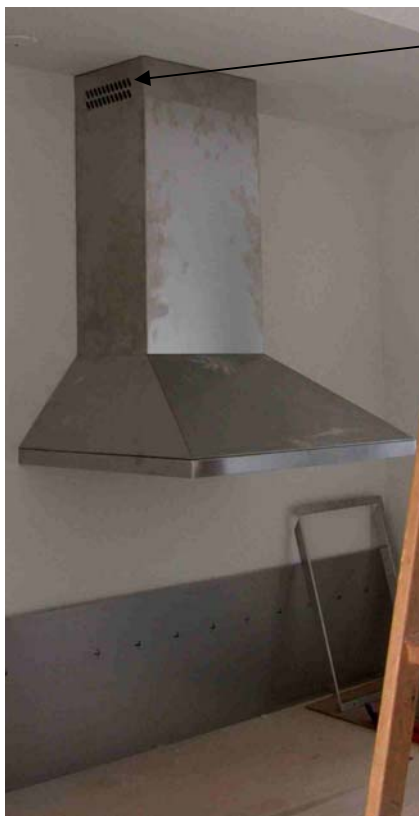
To af emhættens fem rækker af ventilationshuller, er synlig.

Billede 4 – Den opsatte emhætte.
