**CUALIFICACIÓN CUANTITATIVA DE LAS PATOLOGÍAS EN EL PAVIMENTO
FLEXIBLE PARA LA VIA SIBERIA – TENJO EN LA SABANA DE BOGOTÁ**

**UNIVERSIDAD CATOLICA DE COLOMBIA
FACULTAD DE INGENIERIA
INGENIERIA CIVIL
BOGOTA D.C. 2017**

**Tesis presentada para cumplir con los requisitos finales para la obtención
del título de Ingeniera Civil**

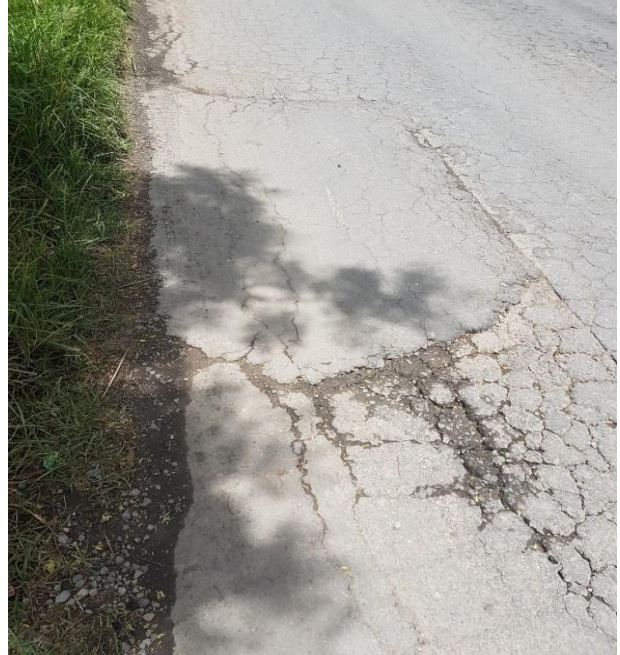
Parqueo con piel de cocodrilo en su inferior aflorando

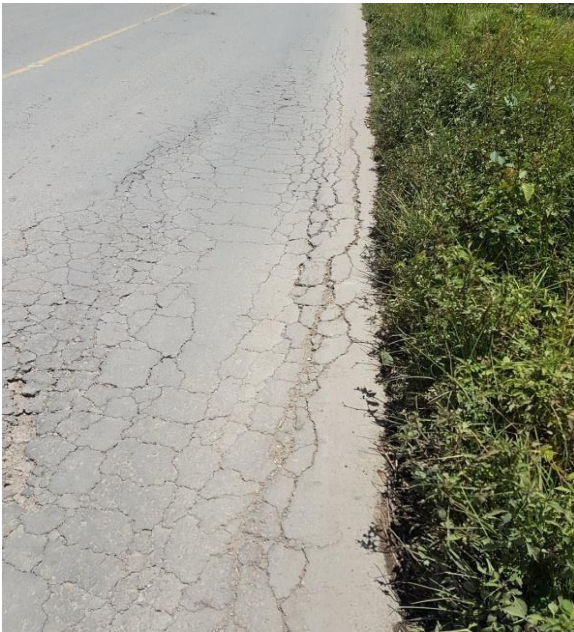
Piel de cocodrilo con depresión

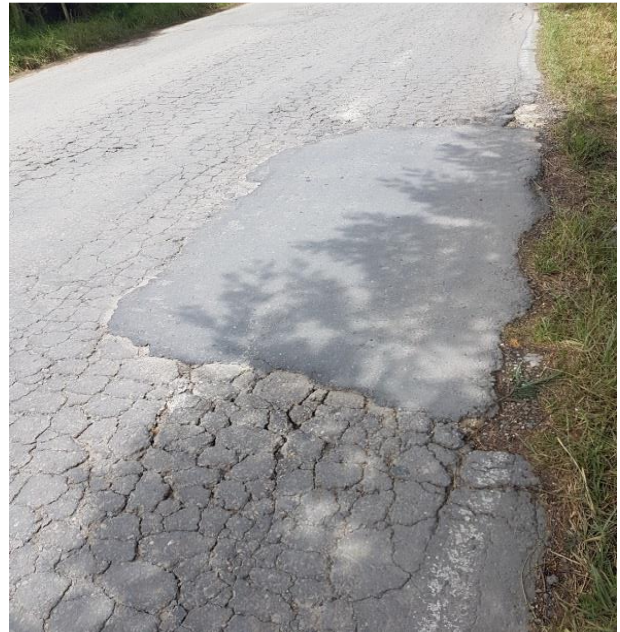
Parqueo con piel de cocodrilo en su inferior aflorando

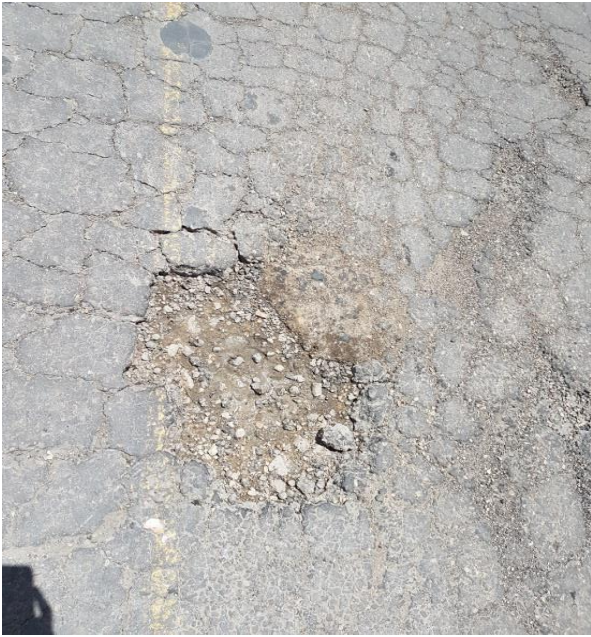
Bache

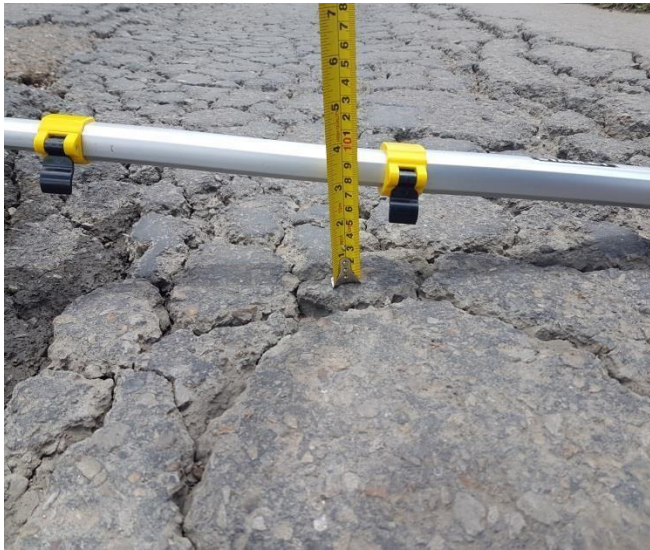
Hundimiento con piel de cocodrilo

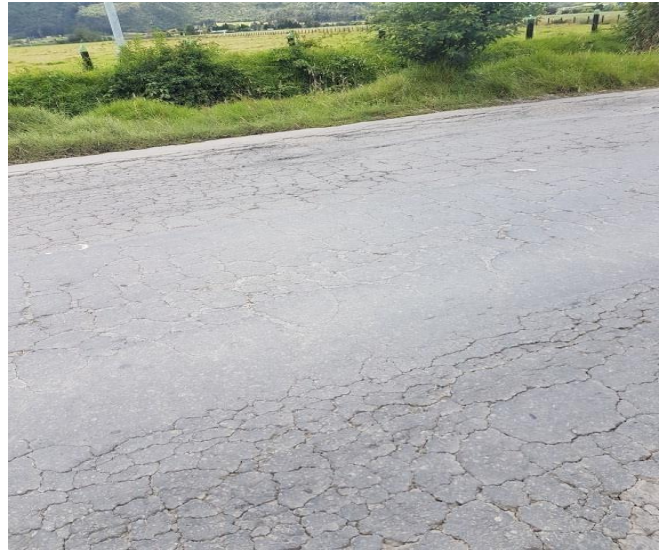
Piel de cocodrilo

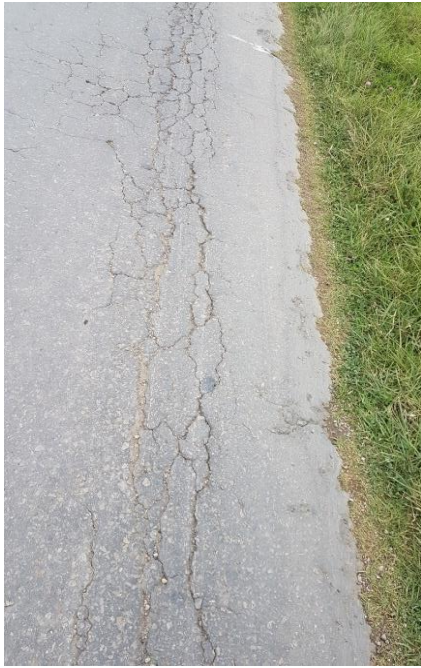
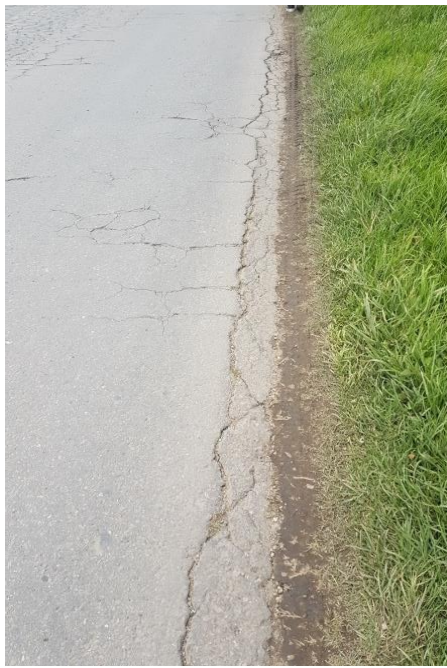
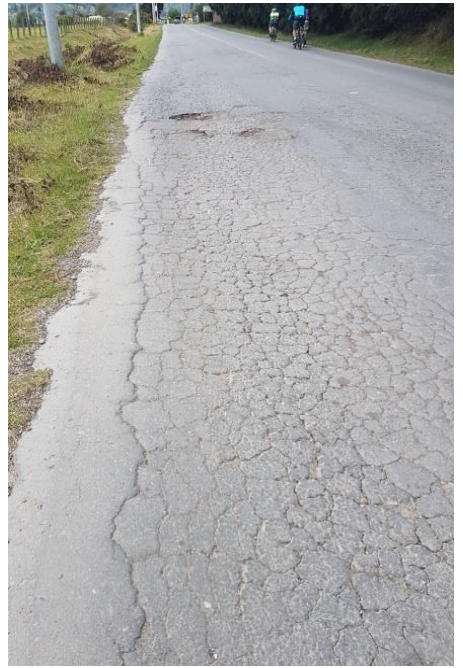
Fisuras de borde con presencia de cerca viva y piel de cocodrilo

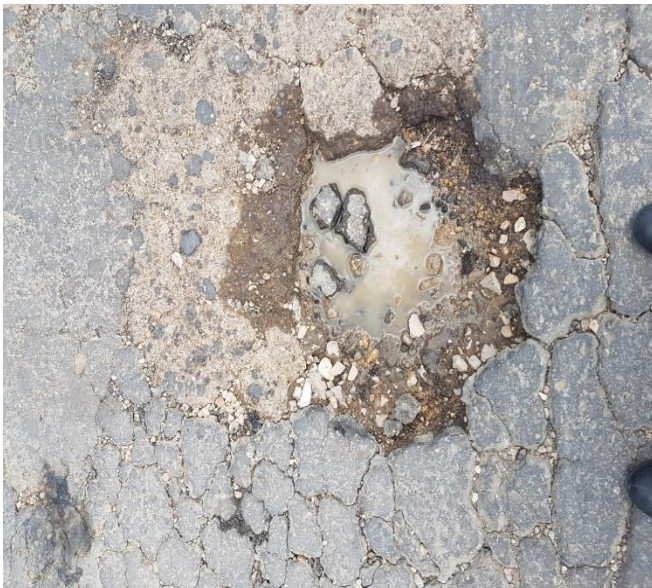
Bache

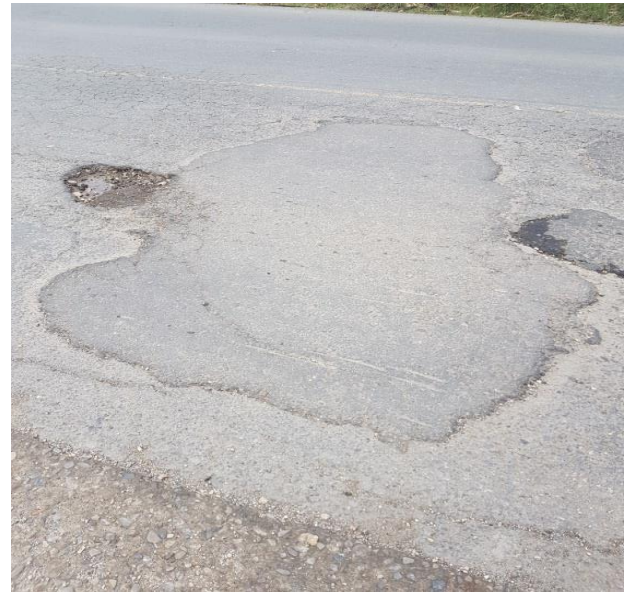
Parqueo

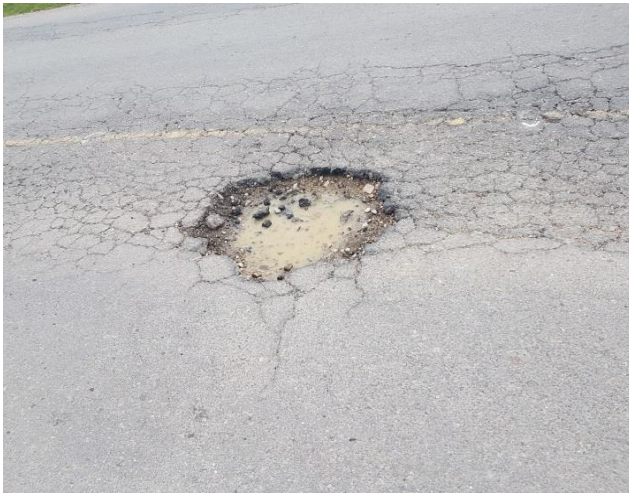
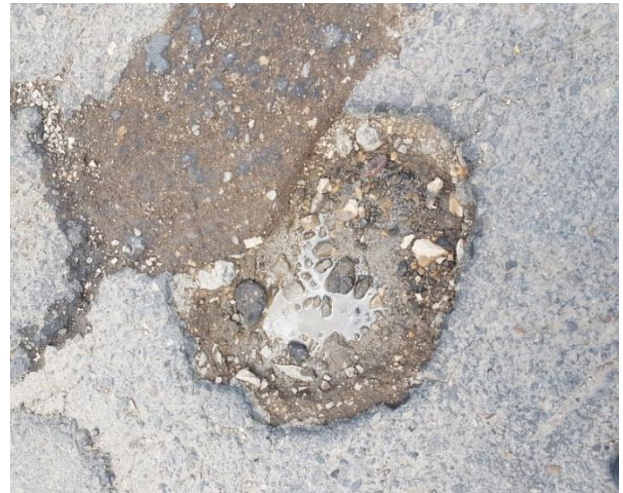
Bacheo

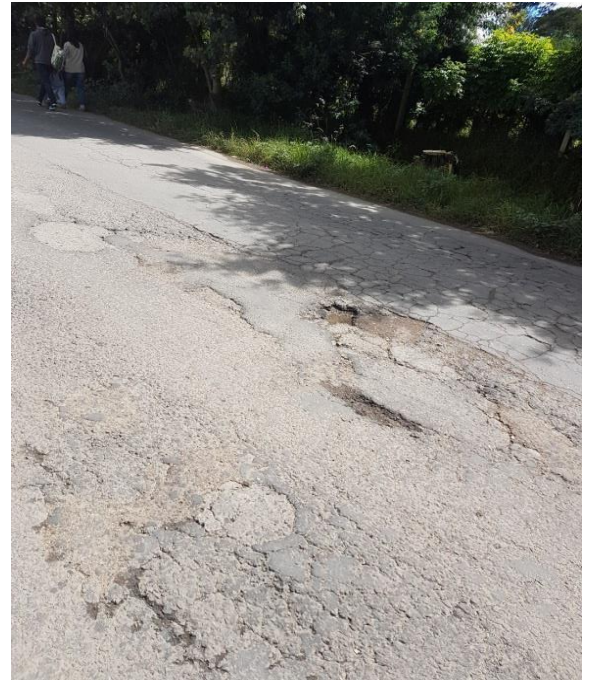
Combinacion de patologias, baches y piel de cocodrilo

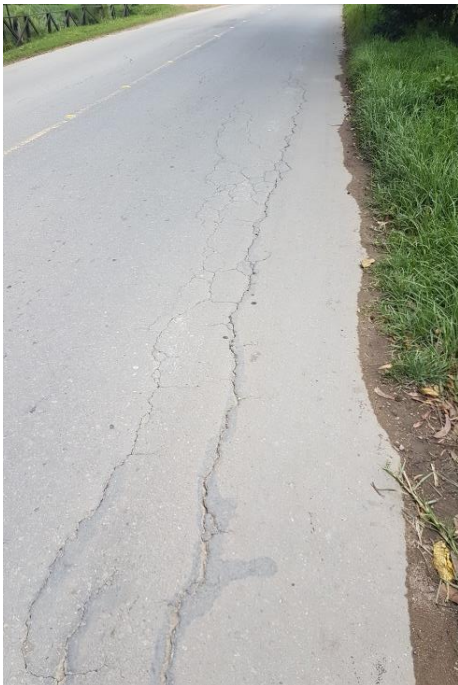
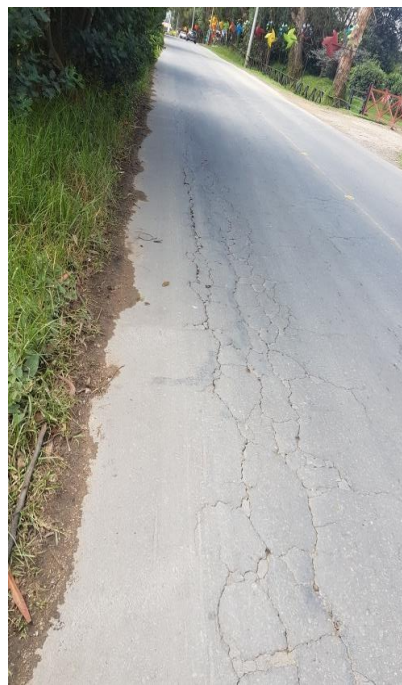
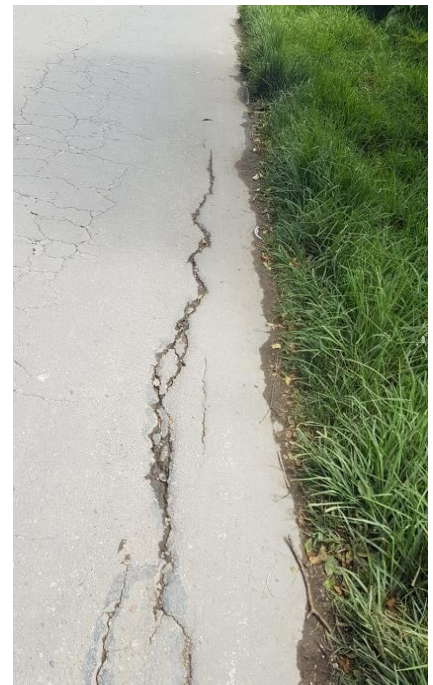
Fisuras de borde, paralelas al eje de la via, con cerca viva

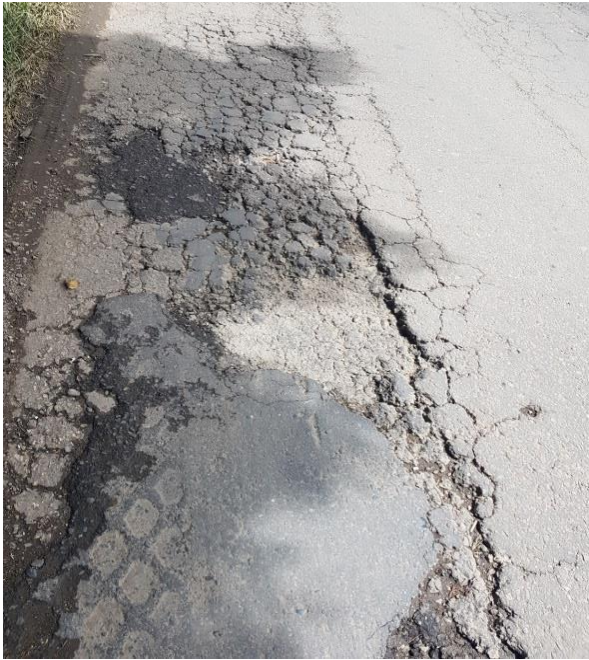
Piel de cocodrilo con desprendimiento de material

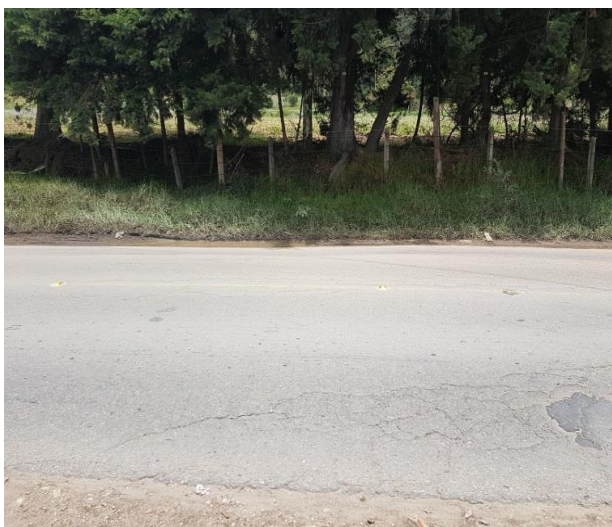
Cerca viva con presencia de arboles ciprés

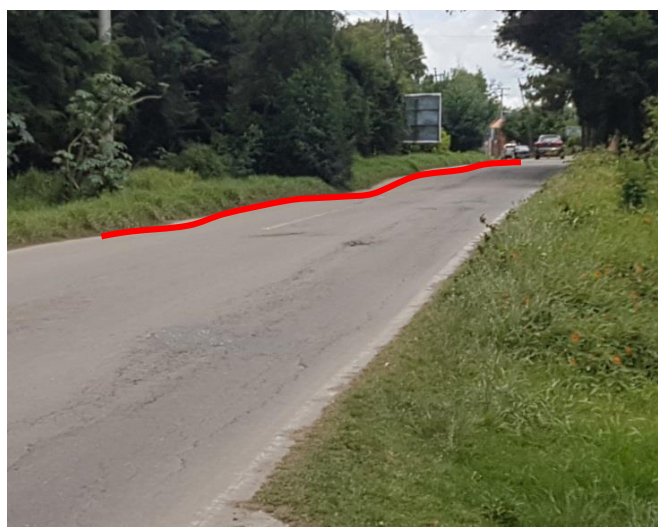
Hundimiento repetitivo

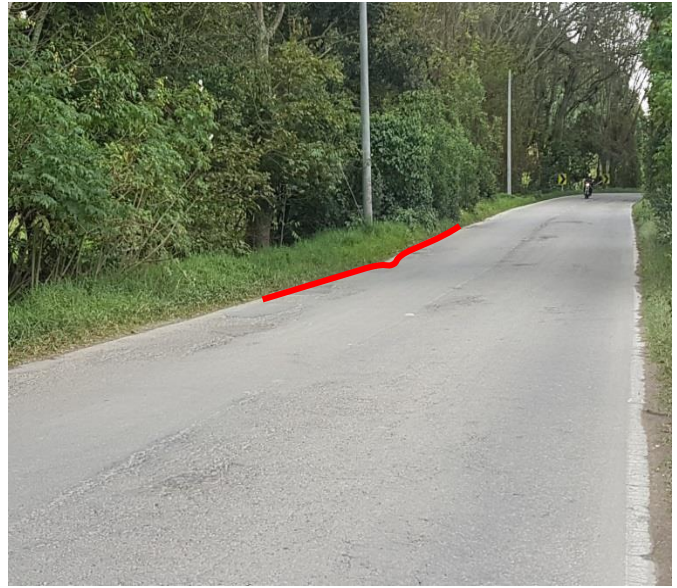
Hundimiento con cerca viva

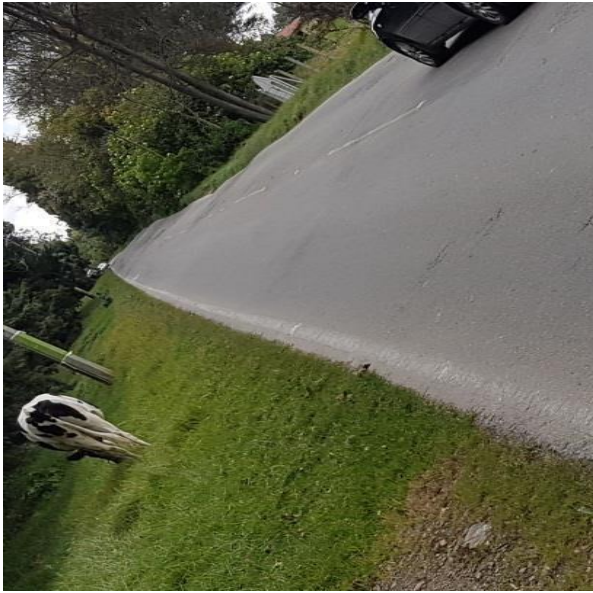
Hundimiento repetitivo

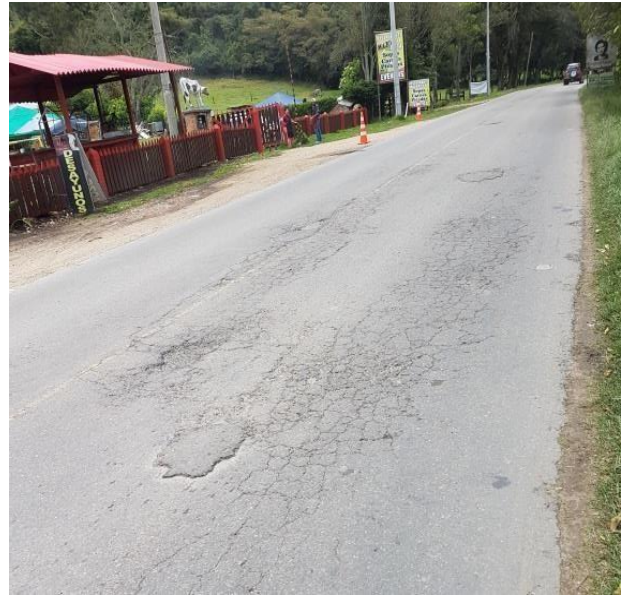
Piel de cocodrilo con bacheo y parcheo

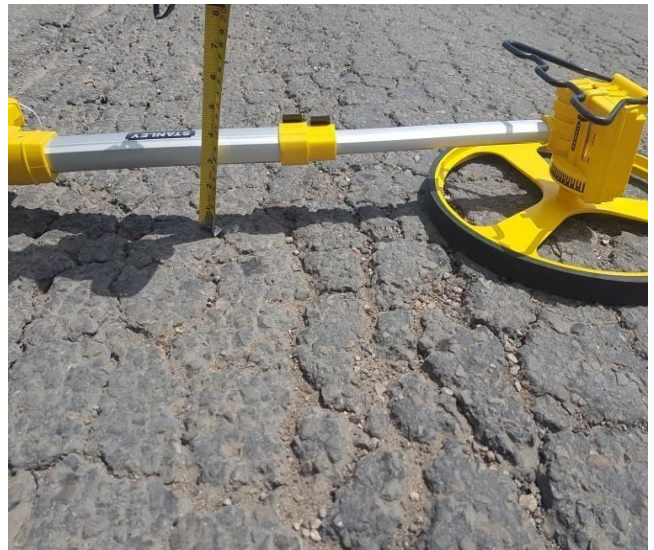
Hundimiento con Piel de cocodrilo

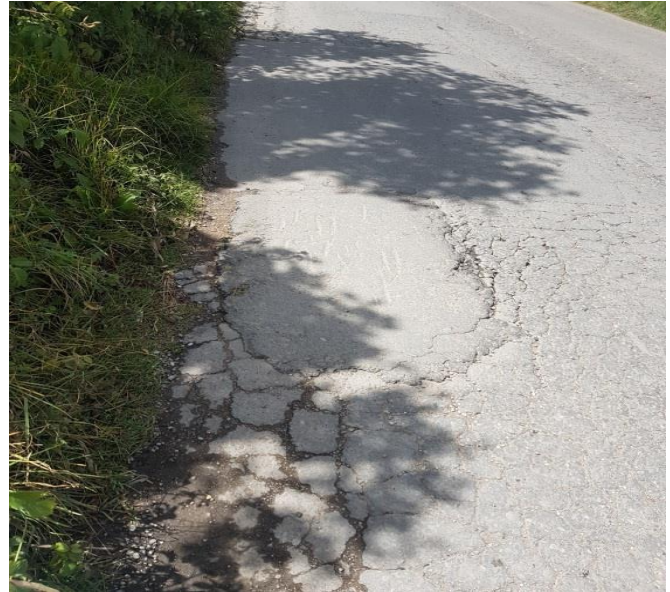
Parche

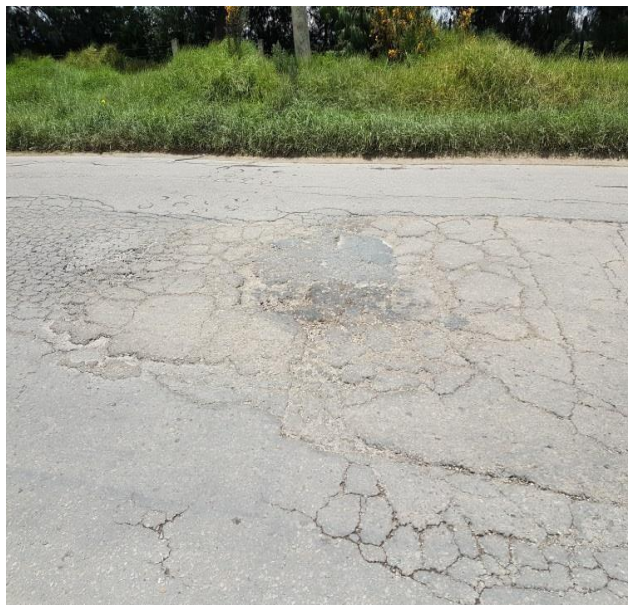
Combinacion de patologias coon cerca viva a amos costados de la vía

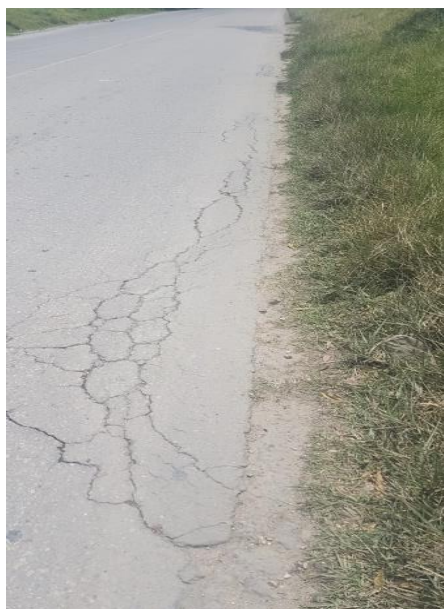
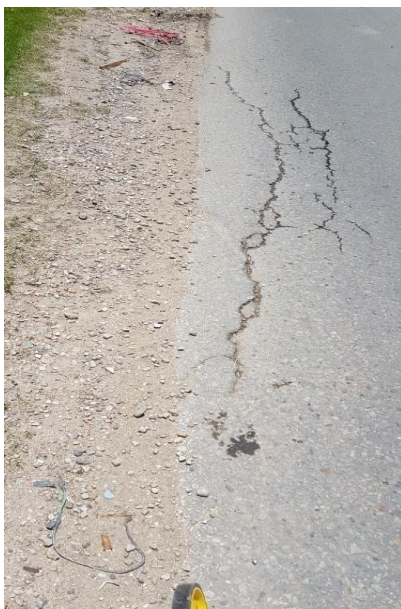
Fisura de borde paralela al eje de la vía

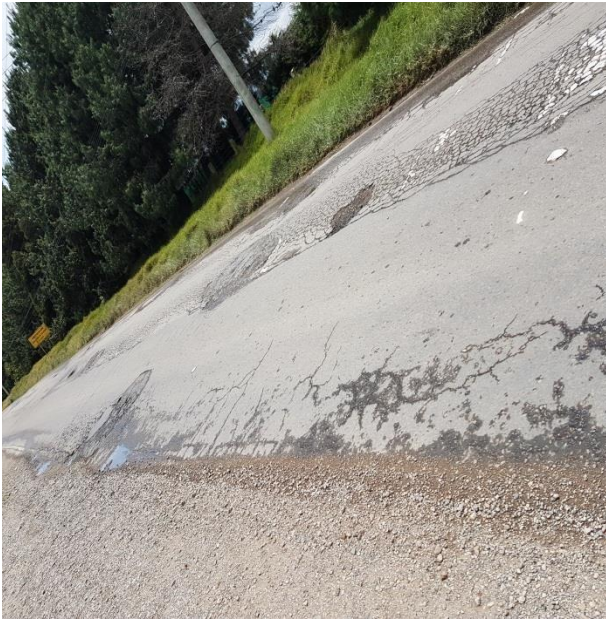
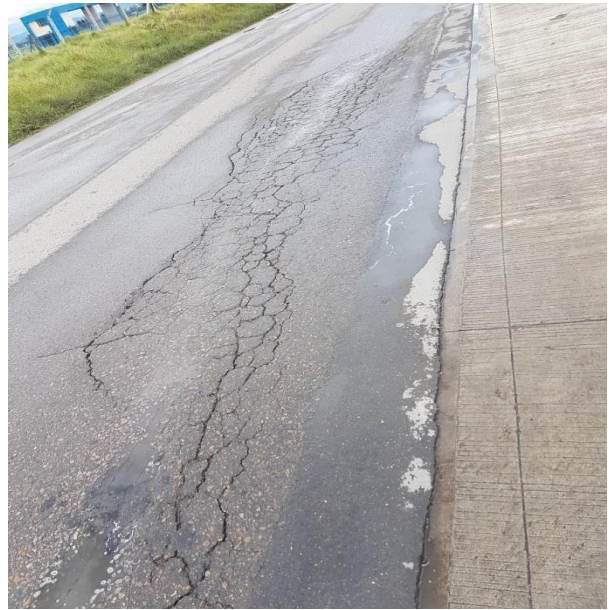
Fisuramiento en bloque

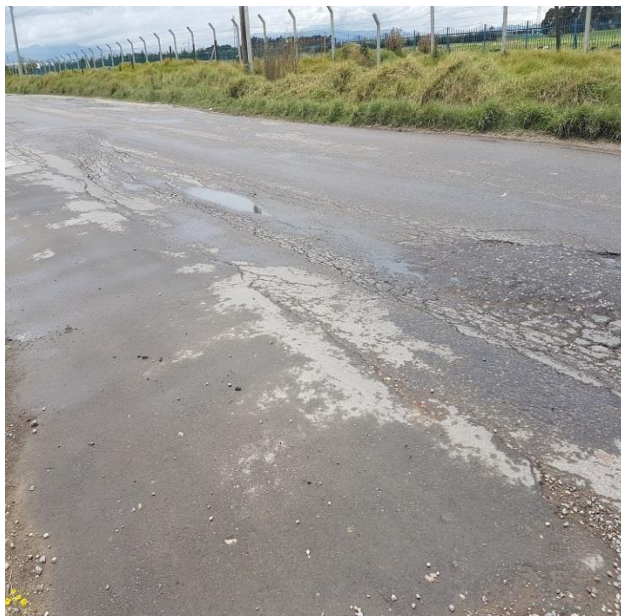
Piel de cocodrilo con cerca viva

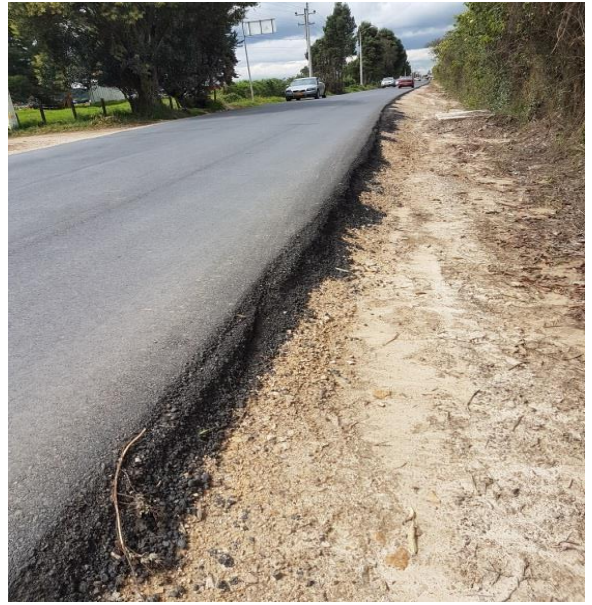
Sobrecarpeta nueva

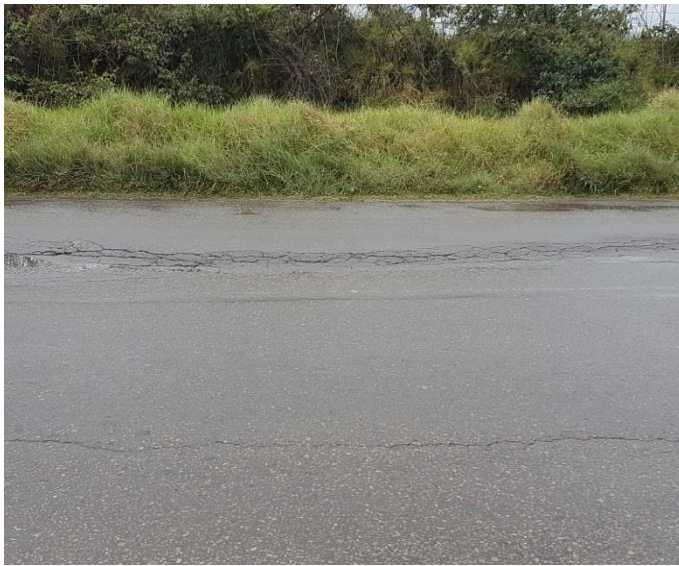
Cerca viva con piel de cocodrilo paralela a la via

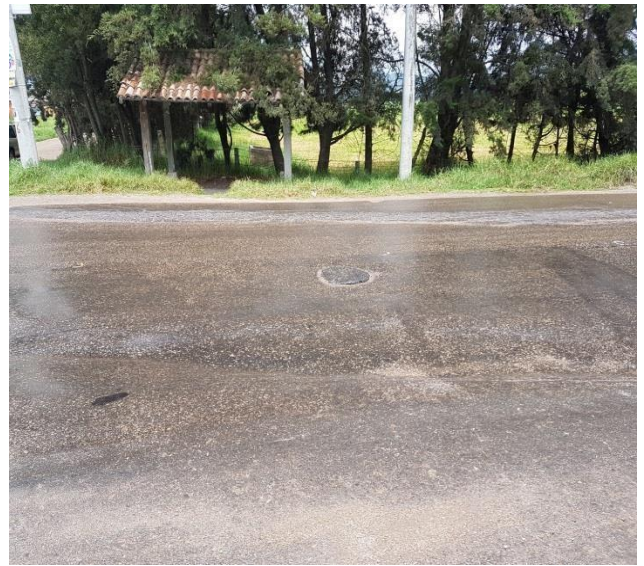
Rodadura en afirmado eje de

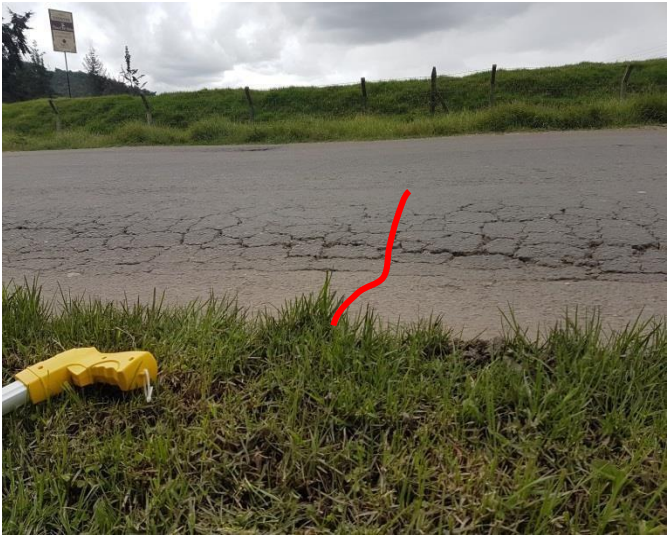
Piel de cocodrilo con depresion

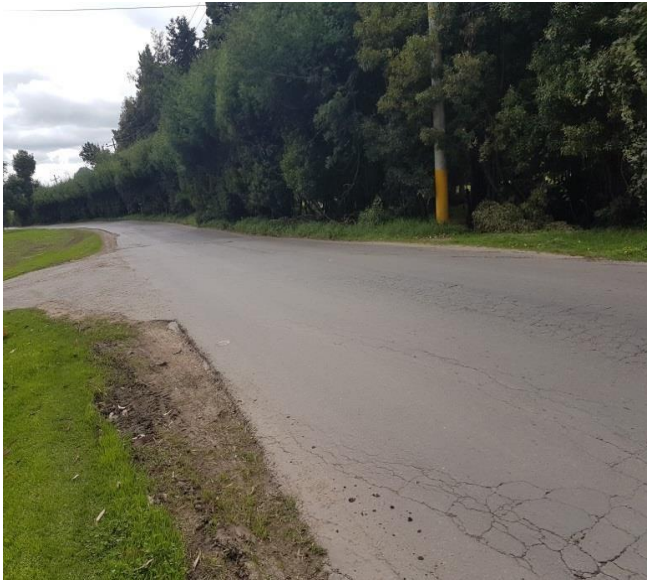
Cerca viva de arboles de mas de 6 metros de
