Informe sobre la estabilidad de las bóvedas y el sistema de contrarresto de la nave y el crucero de la Iglesia de La Peregrina (convento de San Francisco) en Sahagún

Santiago Huerta Fernández

DEPARTAMENTO DE ESTRUCTURAS DE EDIFICACIÓN
ESCUELA TÉCNICA SUPERIOR DE ARQUITECTURA
UNIVERSIDAD POLITÉCNICA DE MADRID

Madrid, marzo de 2010

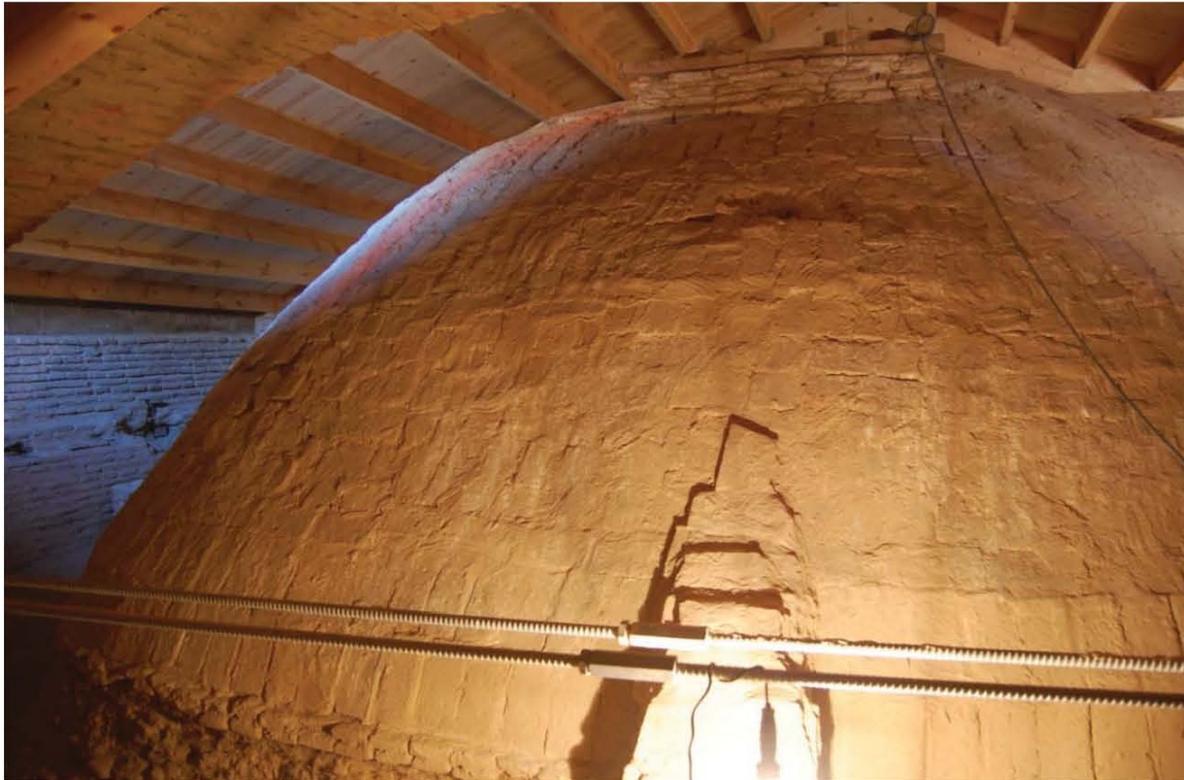
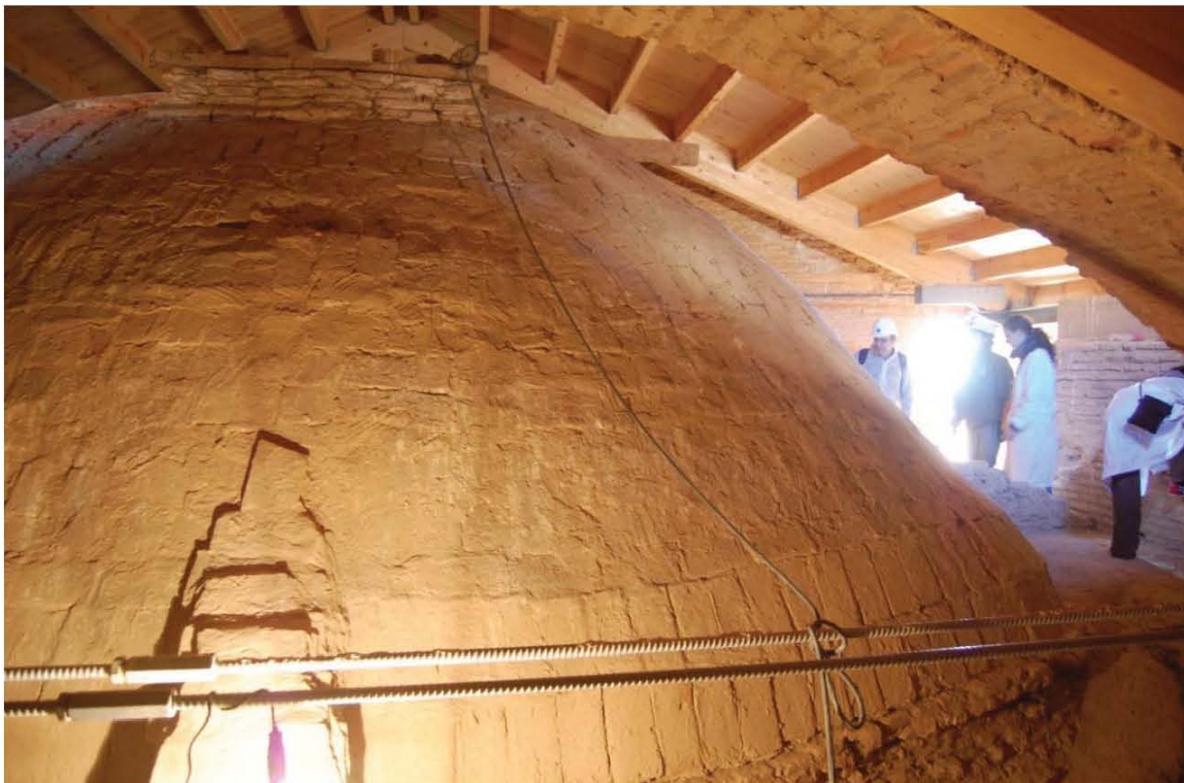
10 y 11. Trasdós de la cúpula oval del crucero vista desde la nave.

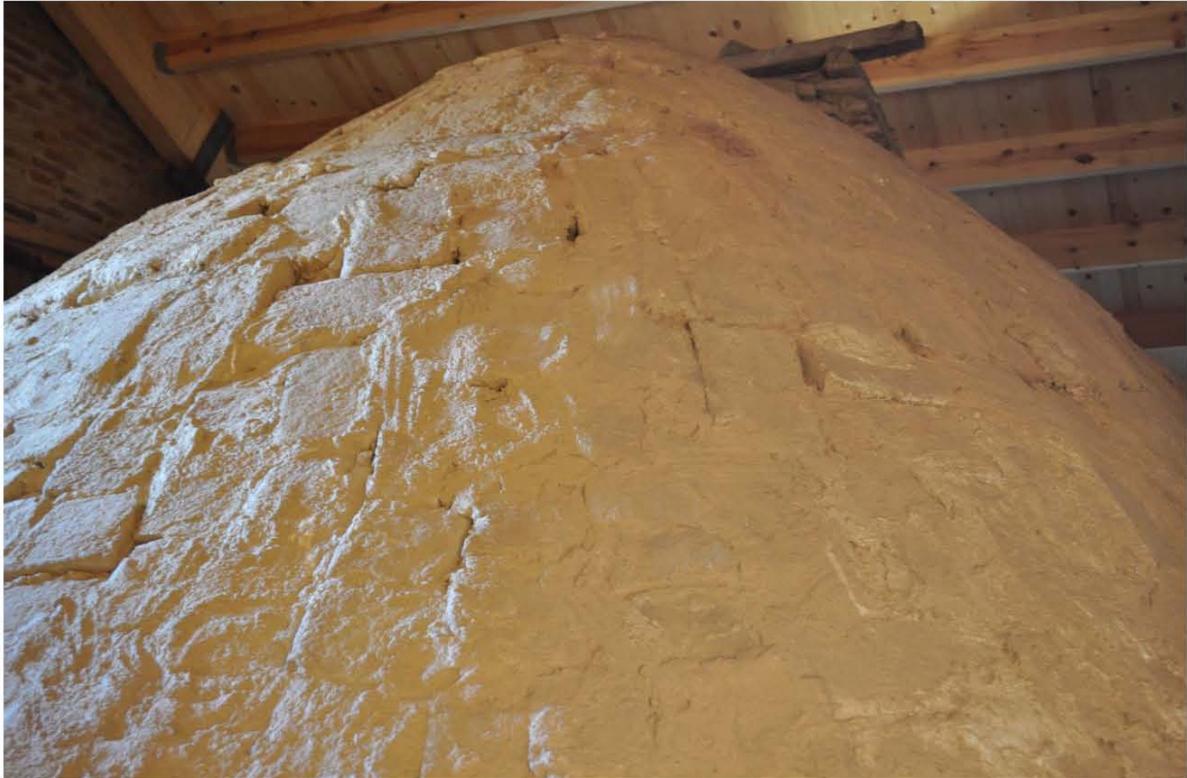
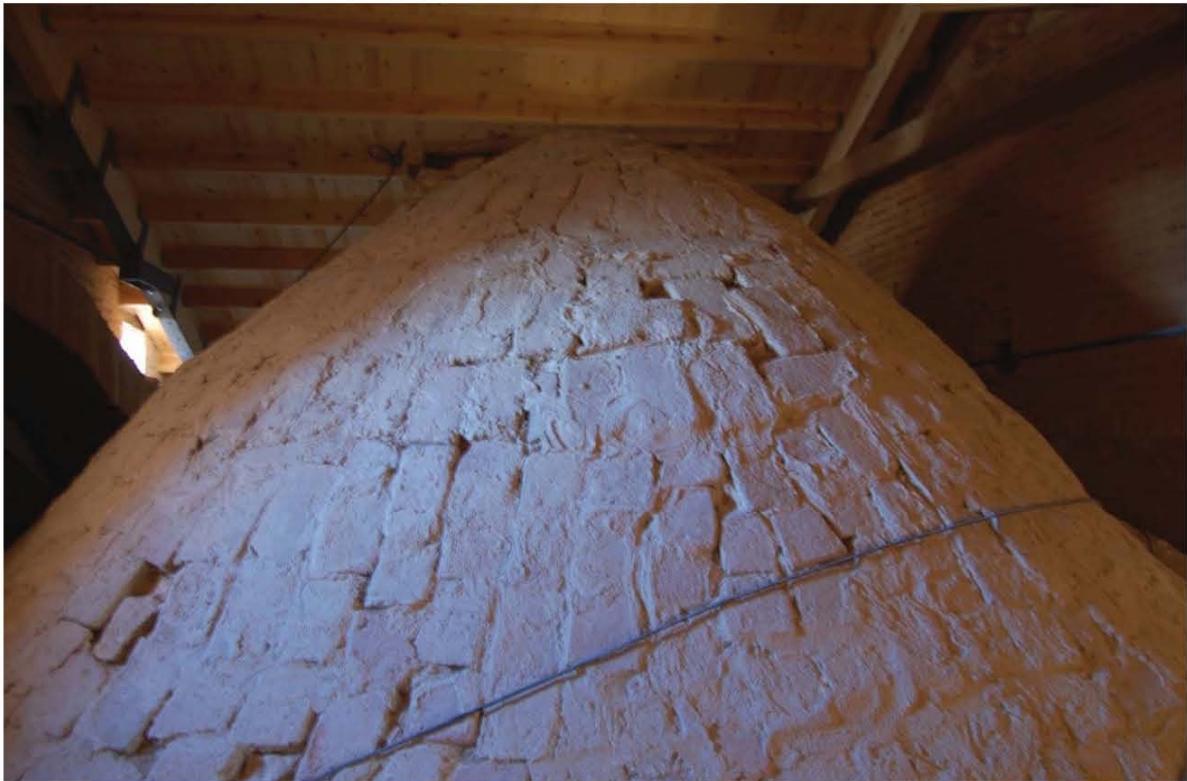
12 y 13. Trasdós de la cúpula oval del crucero

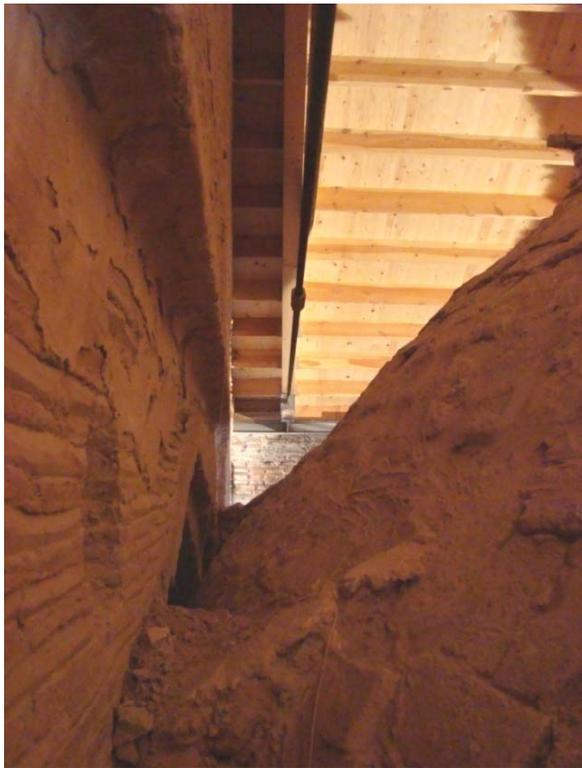
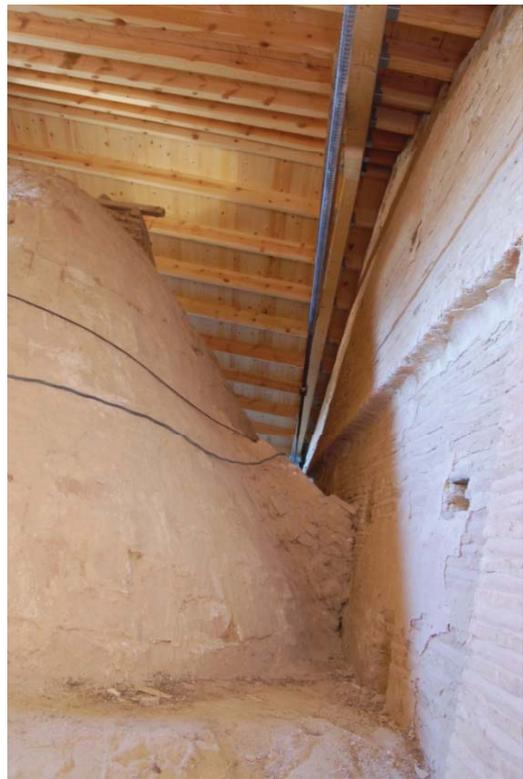
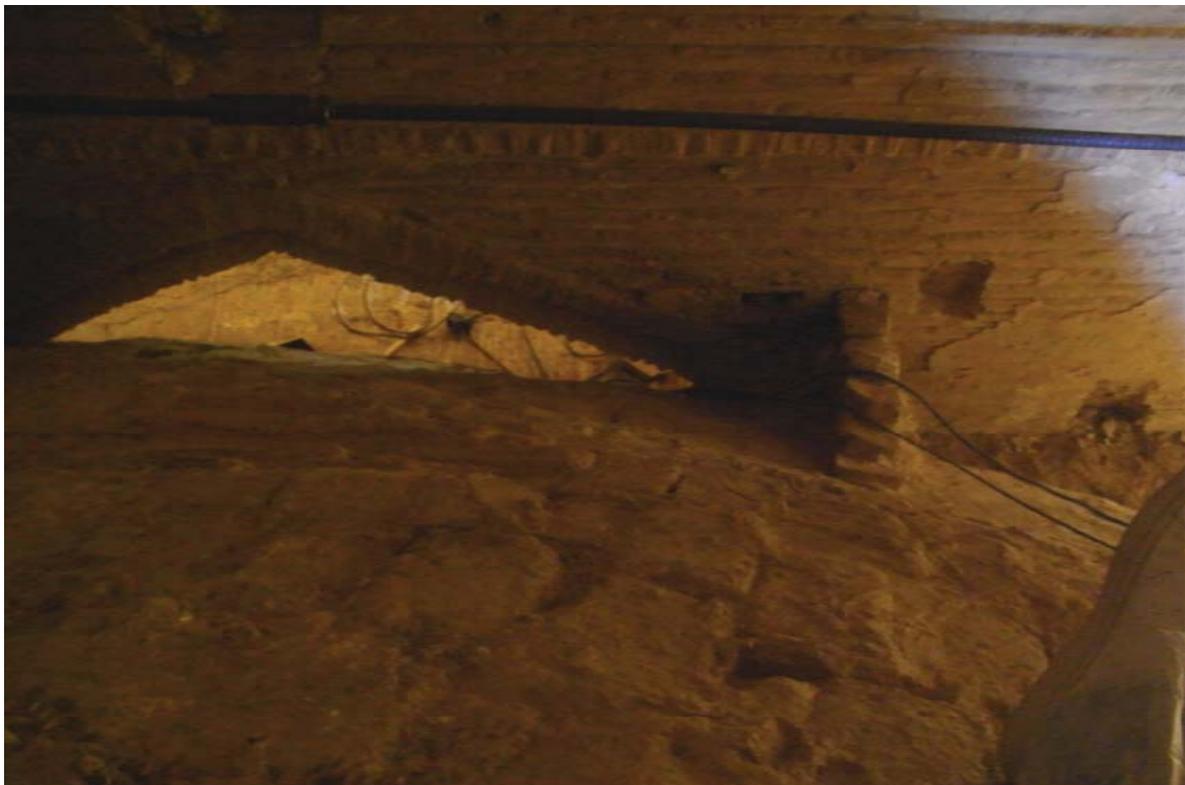
16

16, 17 y 18. Trasdós de la cúpula oval del crucero . Detalle de las lengüetas de apoyo en el muro sobre el arco toral del presbiterio.

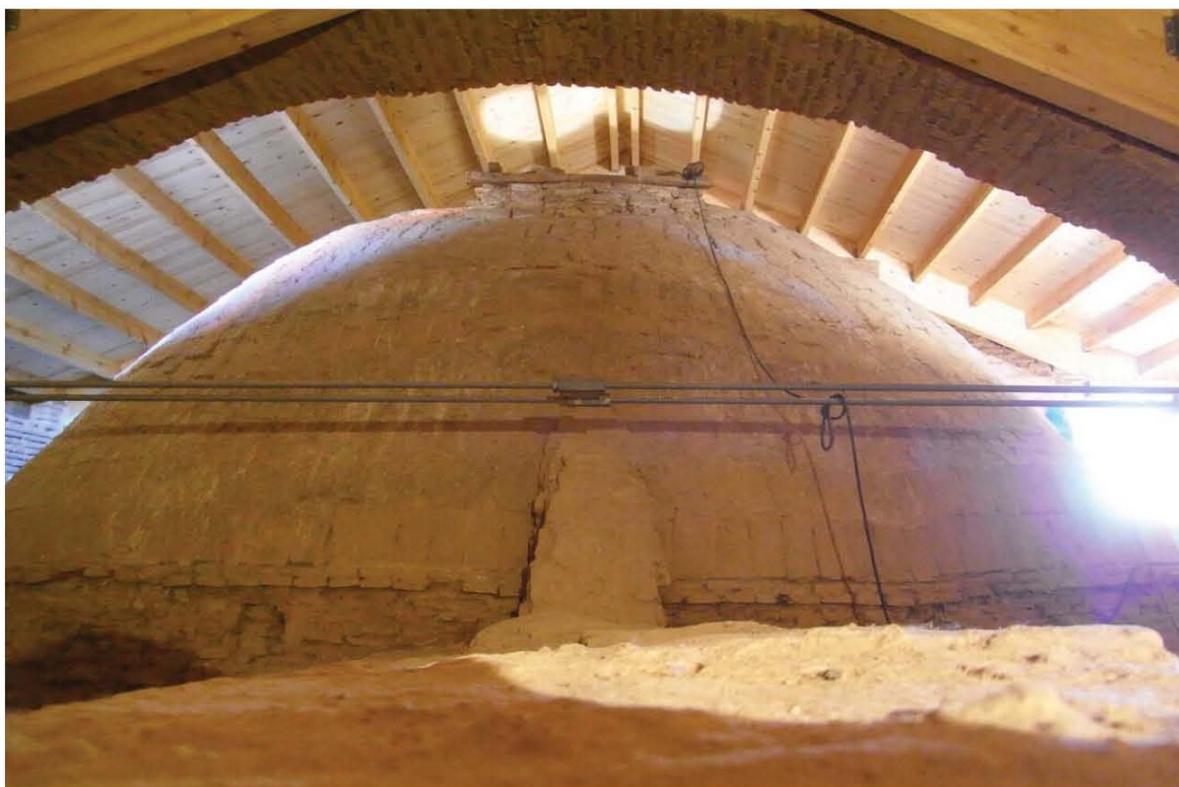
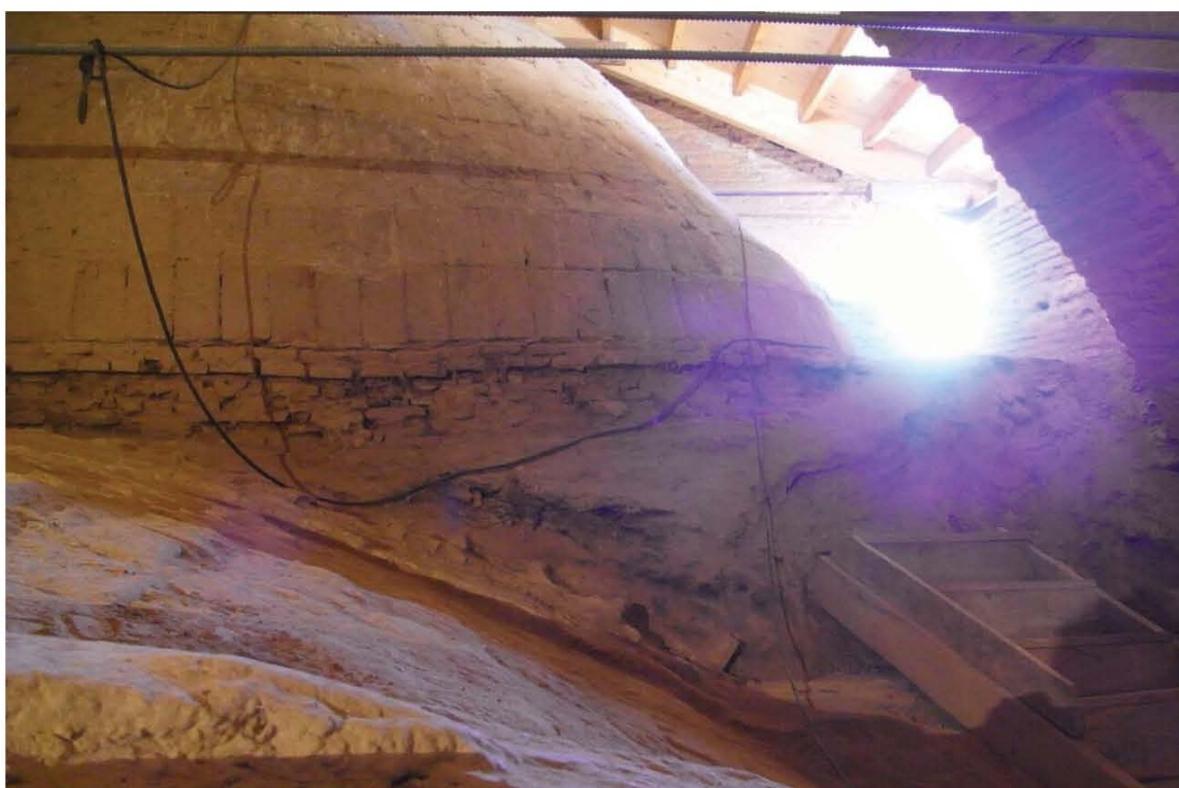
21

20 y 21. Trasdós de la cúpula oval del crucero vista desde la nave

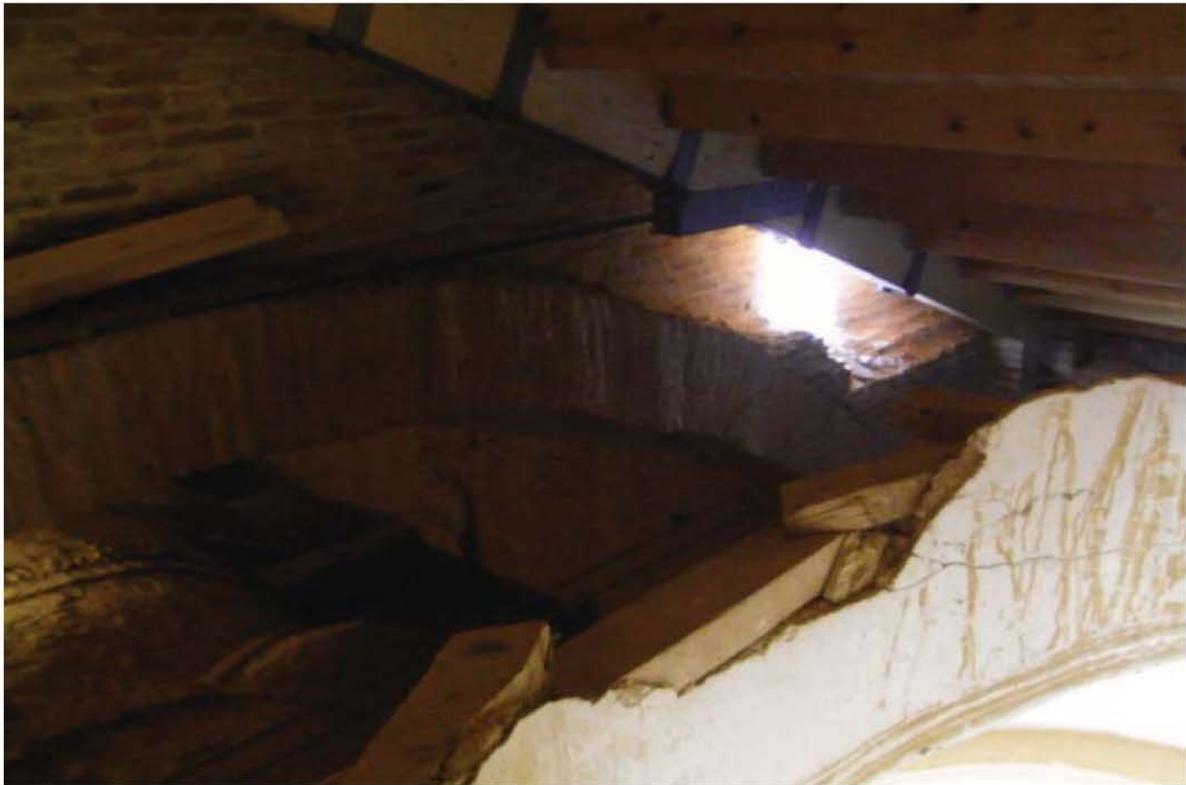
23

No se observa ningún tipo de daño en la cúpula. Ni siquiera son visibles las habituales grietas meridianas. No hay evidencia de humedades que hayan podido deteriorar el mortero. Sólo la zona del óculo requerirá un repaso para regularizar el borde.

23. Detalle del óculo desde el trasdós.

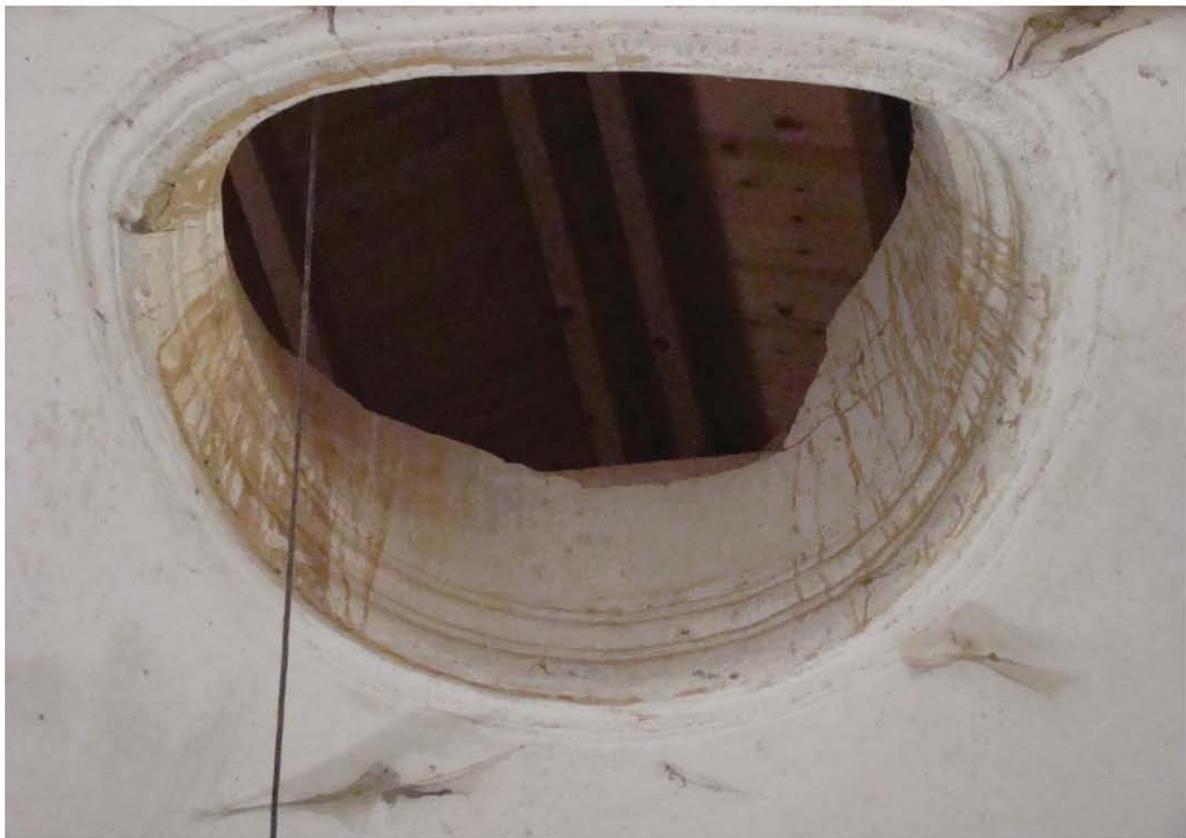
24

24. Detalle del óculo desde el intradós. Nótese que la moldura inferior forma una curva alabeada.

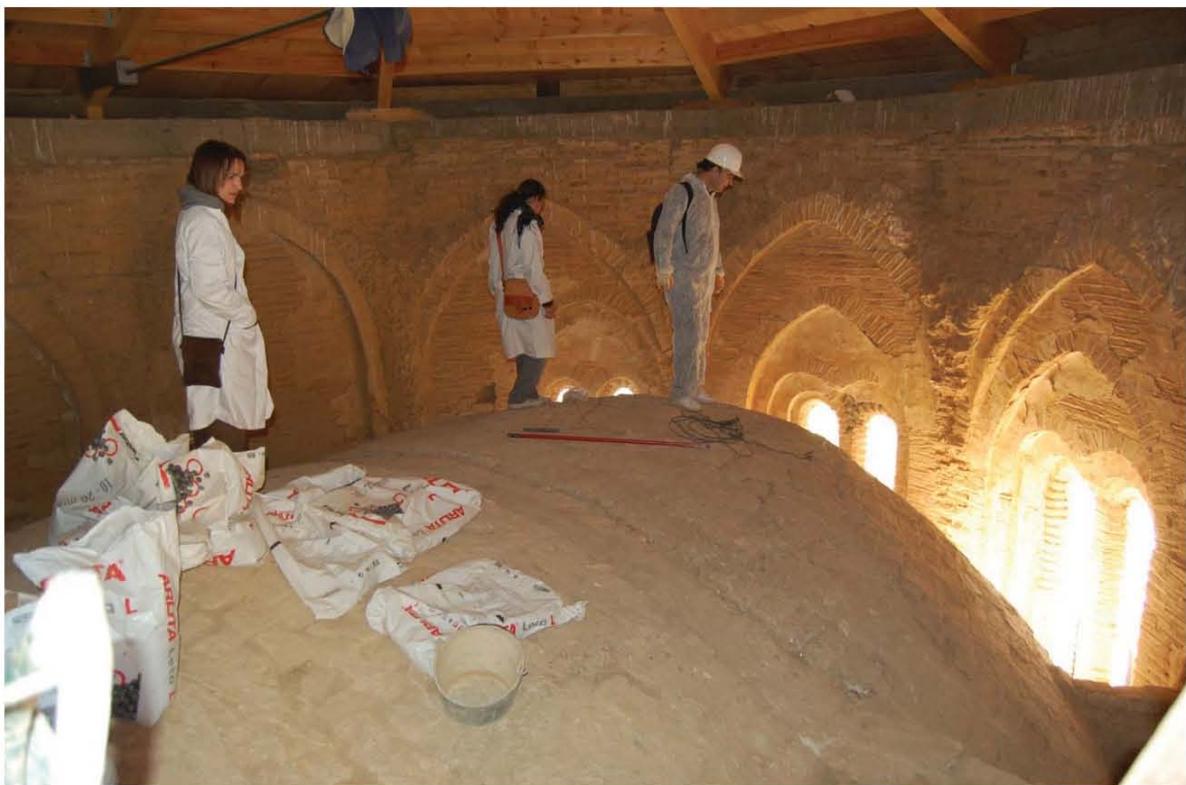
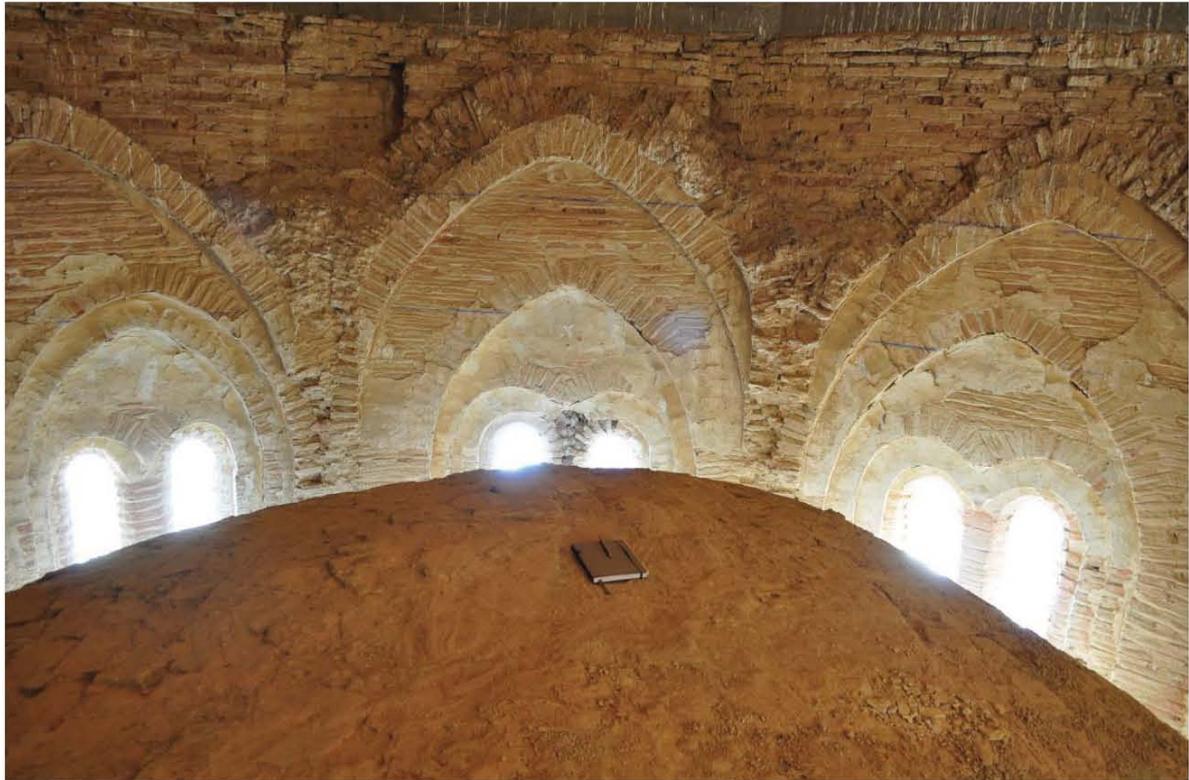
35 y 36. Trasdós de la bóveda del ábside

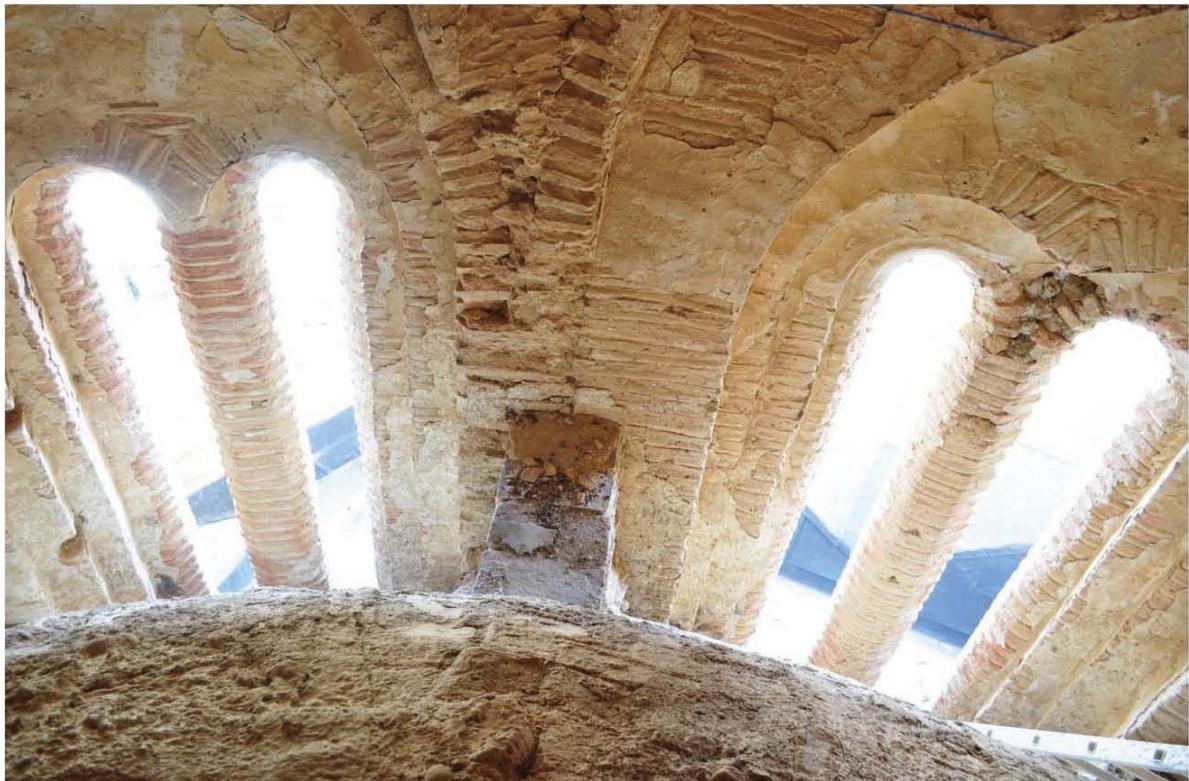
37 y 38. Trasdós de la bóveda del ábside y ventanas del ábside mudéjar.

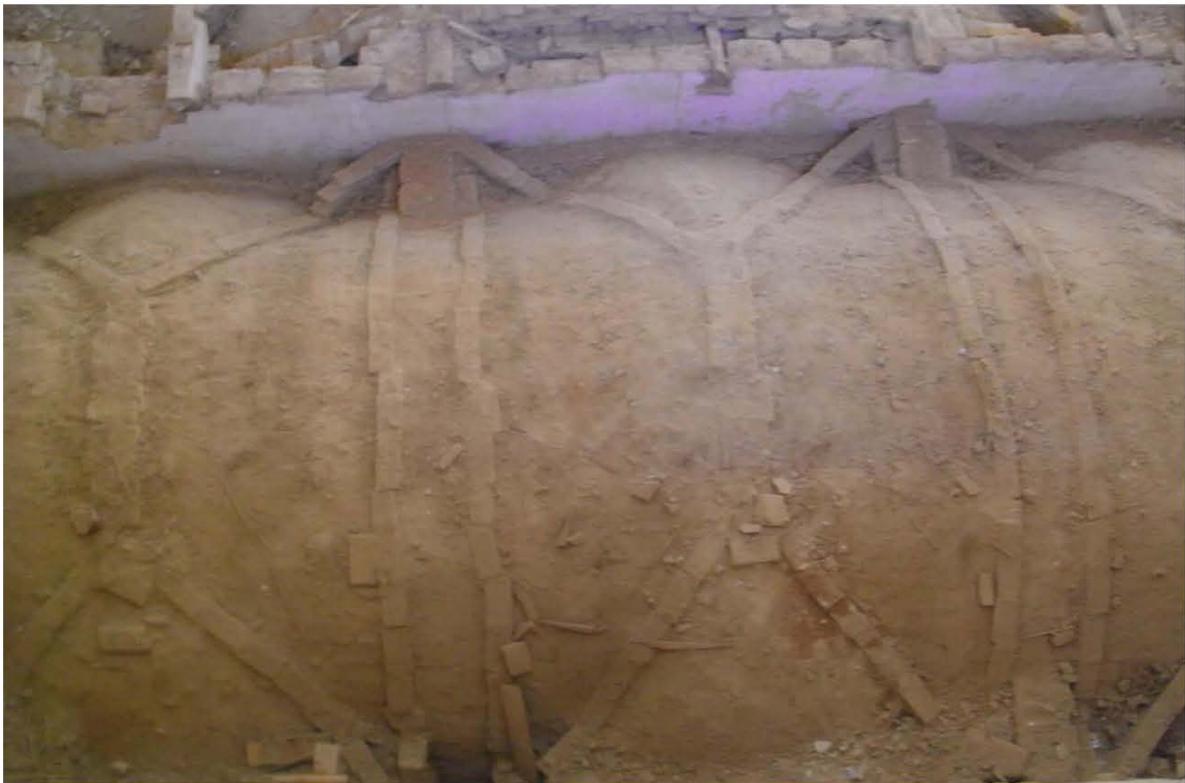
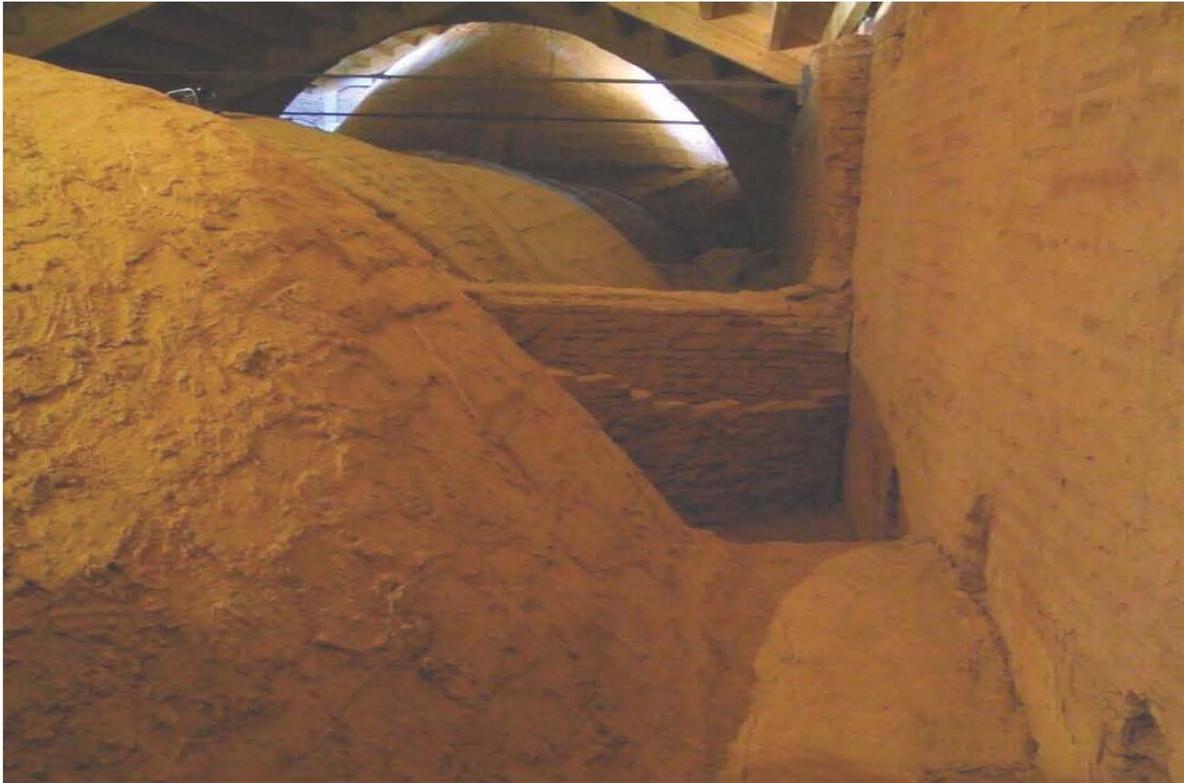
41 y 42. Trasdós de las bóvedas de cañón con lunetos del coro

En las sucesivas intervenciones se ha retirado, al parecer, una parte del relleno de las bóvedas tabicadas de la nave. Por otra parte, las lengüetas aparecen deterioradas en varios lugares. Se deben restaurar las lengüetas y realizar un relleno análogo al realizado en el trasdós de las pechinas de la cúpula, al menos hasta el nivel del trasdós de los arcos formeros de la nave. De esta manera, la bóveda ganará en estabilidad.

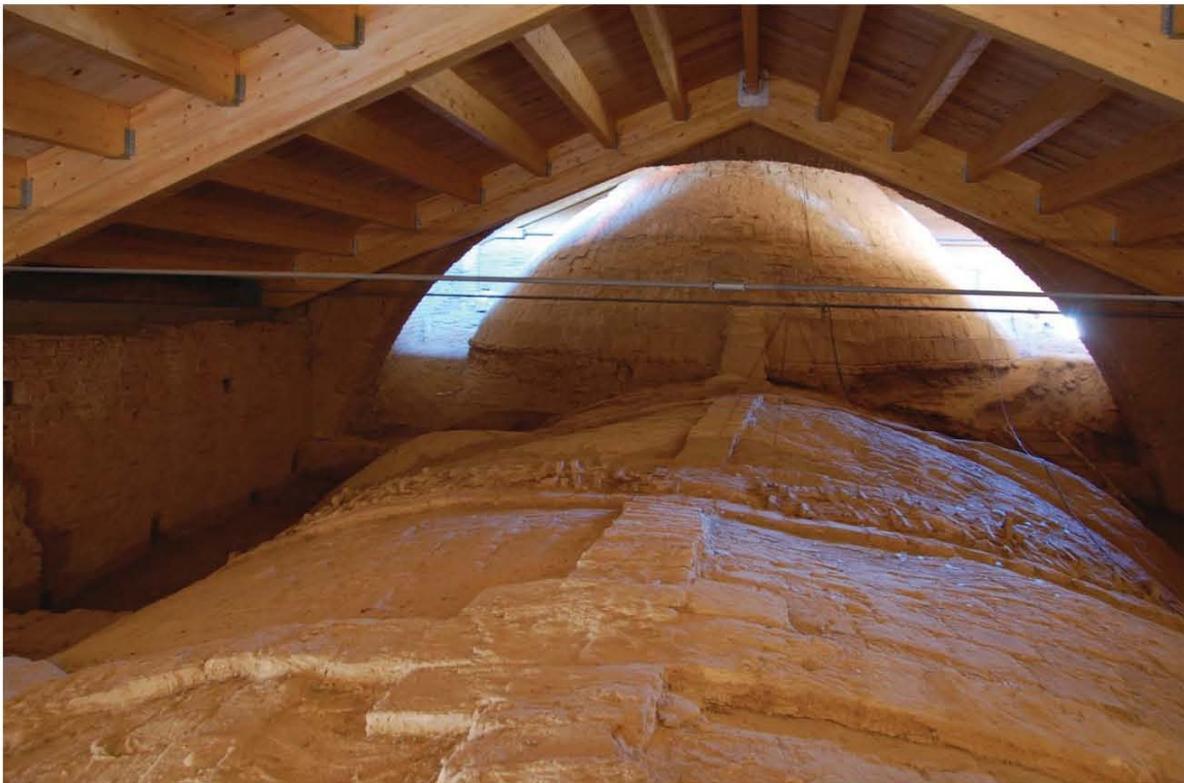
43 y 44. Trasdós de las bóvedas de la nave; al fondo la cúpula del crucero
