**ESTUDIOS PATOLÓGICOS Y PROPUESTAS DE RECUPERACIÓN
DE OBRAS PÚBLICAS DE LA PROVINCIA DE BUENOS AIRES,
ARGENTINA
PROGRAMA " BICENTENARIO Y OBRA PÚBLICA EN LA PROVINCIA
DE BUENOS AIRES"**

Arq. A. Agnusdei / Arq. G. Martin / Arq. M. Aquilano
Dirección Provincial de Arquitectura - Ministerio de Infraestructura
Calle 7 e/58 y 59 - La Plata-Prov. Buenos Aires
oficinadecreto132@yahoo.com.ar

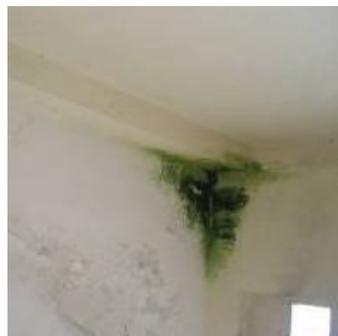
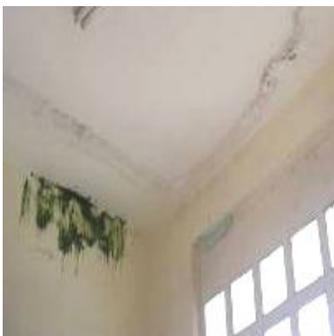
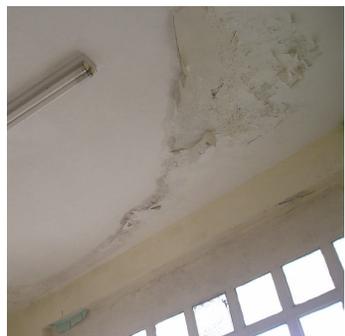
Desajustes, obstrucción y pérdida de sección de canalizaciones pluviales, instalaciones obsoletas o perimidas

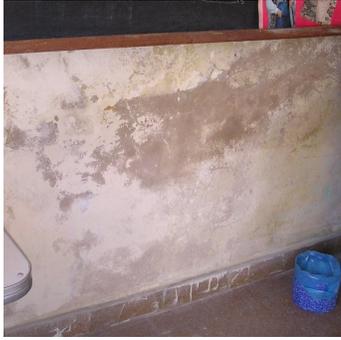
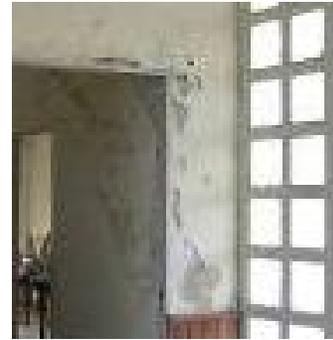
Humedades descendentes: moho y verdín, ampollamiento y desprendimientos de cielorrasos interiores

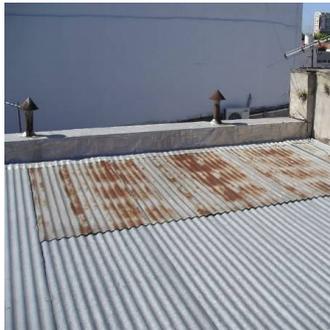
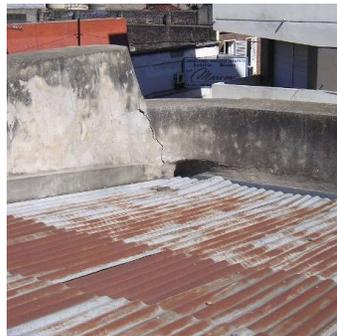
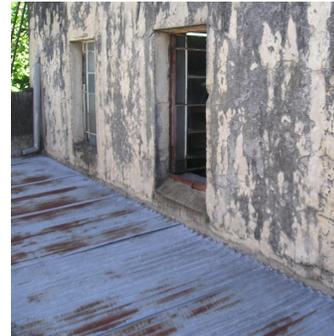
El edificio conserva un importante equipamiento y mobiliario original y una vasta colección bibliográfica, que se ha visto en peligro al colapsar el sistema de desagüe pluvial en cubiertas. Si bien se ejecutaron varias reparaciones, éstas fueron parciales, quedando seriamente afectado por las secuelas de las filtraciones todo el perímetro de salas de anaqueles concéntrico al salón de lectura

Reparaciones parciales, obsolescencia de cubiertas de chapa, desajustes de piezas componentes

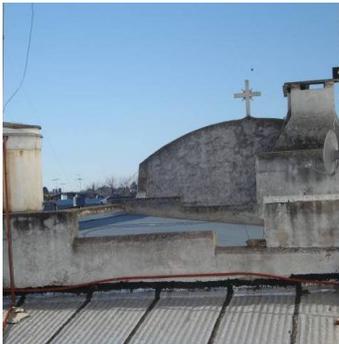
El edificio se encuentra afectado por serios problemas de humedad descendente y ascendente, que han provocado serios desajustes en sus paramentos, cielorrasos y solados, extendiéndose hasta el salón de reuniones contiguo, salas anexas y locales sanitarios.

Desajustes en uniones de chapas de H°G°, pérdida de sección de canaletas, obstrucción de embudos
