**CONSERVAÇÃO DAS ARGAMASSAS DE CABO
VERDE**

Dissertação apresentada à Universidade de Aveiro para cumprimento dos requisitos necessários à obtenção do grau de Mestre em Engenharia Civil, realizada sob a orientação científica da Professora Doutora Ana Luísa Velosa Professora Auxiliar do Departamento de Engenharia Civil da Universidade de Aveiro e do Professor Doutor João Freitas Coroado Professor Coordenador do Instituto Politécnico de Tomar.

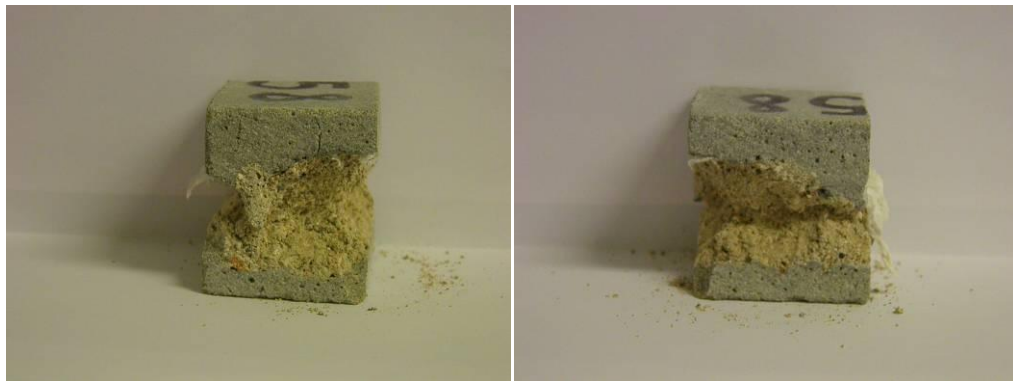
Resistência à compressão:

No Fortim d'El Rei (São Vicente) a argamassa de revestimento exterior (CV-SV-FT1) apresenta uma resistência à compressão de 3,36MPa (Figura 73) com rotura da argamassa de confinamento. Na argamassa de revestimento interior (CV-SV-FT3) as amostras com argamassa de confinamento apresentam uma resistência de 2,09MPa e a amostra sem argamassa de confinamento 2,20MPa (Figura 71).

Rc= 3,36MPa

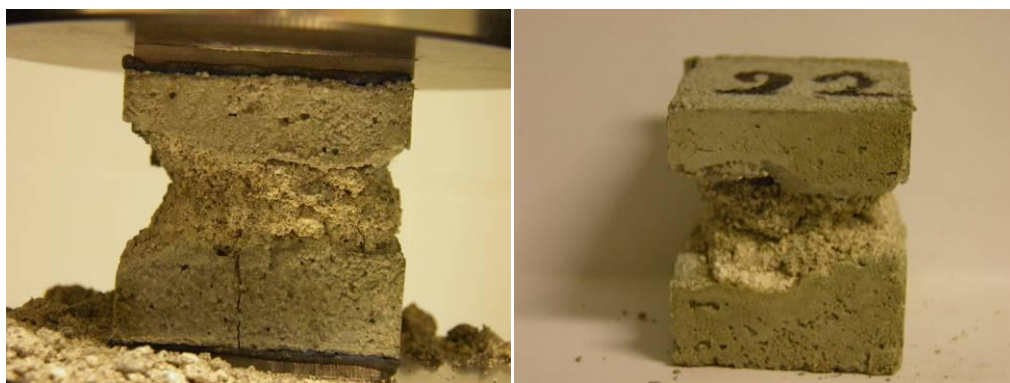
Rc = 1,36MPa (Rotura satisfatória)

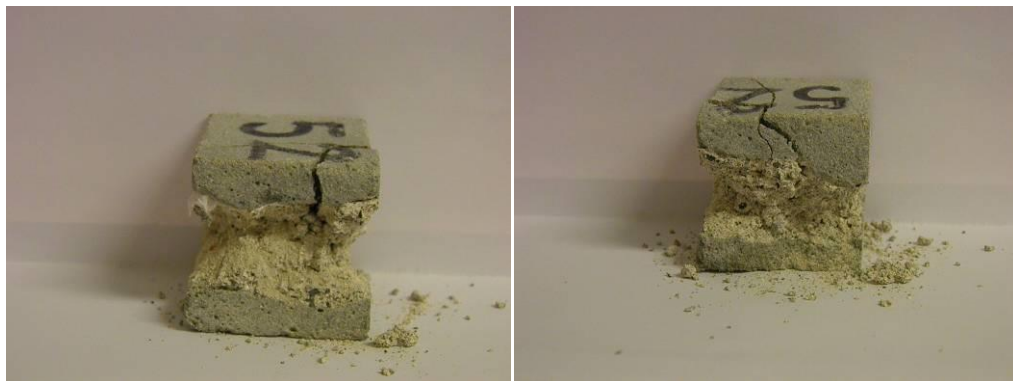
No Farol e na Casa anexa (Paul, Santo Antão) a resistência à compressão das argamassas de revestimento varia entre 1,64MPa e 4,55MPa (Figura 74). O valor mais baixo verificou-se na argamassa de revestimento exterior (CV-SAPL-CF2) da Casa anexa, no entanto esta rotura não foi satisfatória devido a desvio de paralelismo.

Rc=1,64MPa

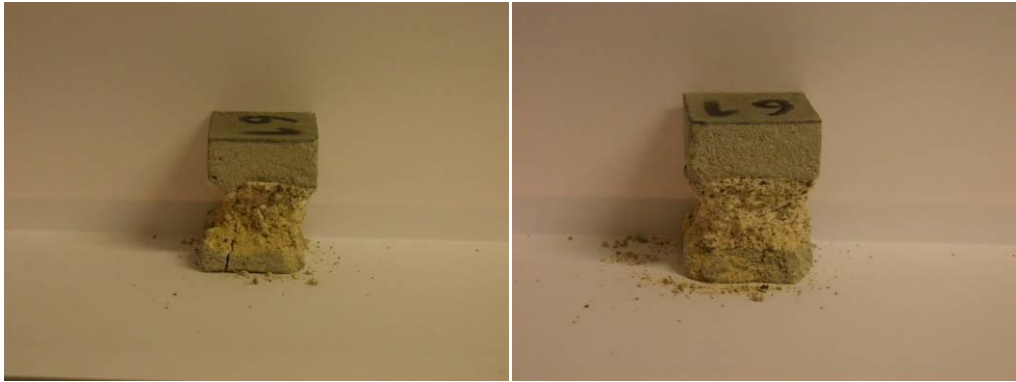
Rc=4,52MPa

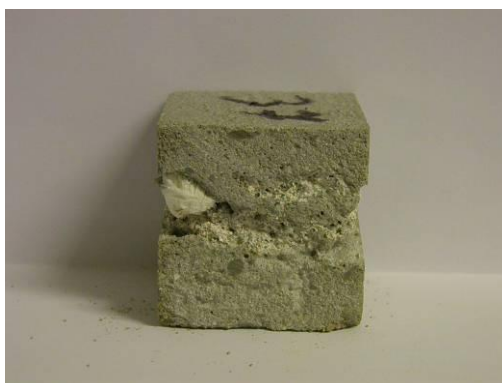
Rc= 3,27MPa
