Los secretos de las piedras: El proceso de intervenciones en la iglesia de Nueva Tabarca

ANDRÉS MARTÍNEZ MEDINA

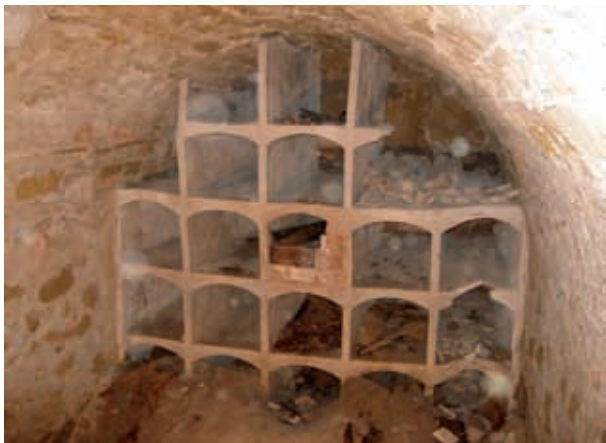
en el interior. Entre 2005 y 2006 se descubrieron dos nuevas escaleras a sendas criptas en los vanos primero y segundo de la nave. Estas criptas tenían planta rectangular –ajustadas al espacio entre pilas-tras– y bóvedas rebajadas dispuestas perpendicularmente respecto del eje del espacio sacro (**Fig. 11**). Si existe alguna más bajo los tramos no excavados es una pregunta cuya respuesta esperará a próximas campañas. Se confirmaba que el templo fue, desde un primer momento (seguro desde 1793), iglesia sobre cota cero y cementerio bajo el suelo, aligerando con los vacíos de las criptas la losa pétrea de la cimentación, destinando una a los personajes ilustres (bajo el altar) y las otras para los vecinos (bajo la nave). Así debió ser hasta que en 1862 se construyó el cementerio en el punto más alejado de la isla al que se podía llegar andando hacia levante (antes se había enterrado también en el istmo de la isla, bajo el terreno que ocuparía después el antiguo almacén de la almadraba, actual edificio de servicios y Museo Nueva Tabarca). La muerte se desterraba

Fig. 11. Fotografía del interior de una de las criptas menores (ca. 2006)

Aquí la restauración se propone recuperar y sanear las criptas y sus accesos, no para hacerlas visitables, sino para que no se deterioren más, haciendo compatible en el pavimento que cubre las escaleras la misión permanente de ser pisado con la ocasional de ser levantado. Se aprovecha para proyectar la sustitución de las baldosas existentes por un nuevo suelo de mármol (crema marfil con piezas negras) que rememore el original de losas areniscas y se vincule con el mármol oscuro del suelo de las capillas. También se dejarán a la vista algunas lajas originales junto al arranque de las basas de las pilastras a través de vidrios en el suelo. El plano de planta del proyecto pendiente de adjudicación da buena cuenta de todo ello (Fig. 12).

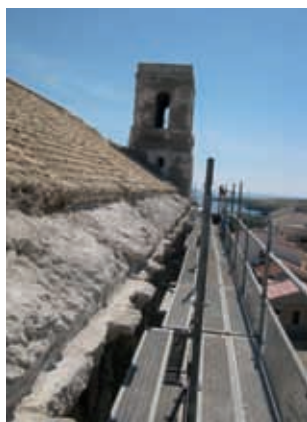
Cornisa sur descubierta, 2003

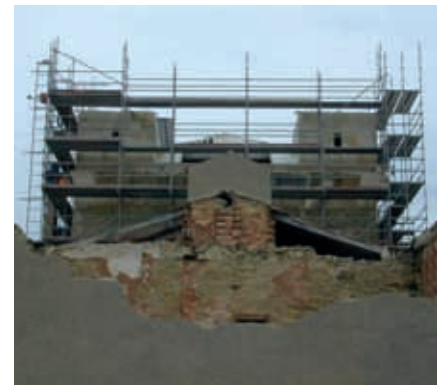
Levantamiento cuerpos bajos de torres nuevas

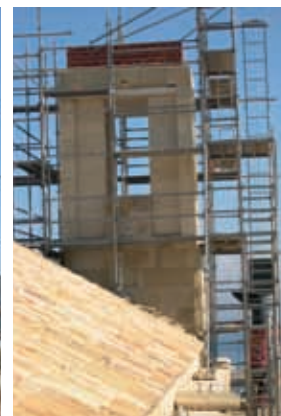
Aplacado cuerpo 2º torre S

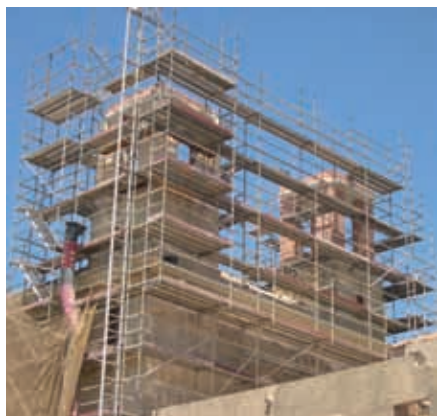
Remate cuerpos superiores de las torres nuevas 2006

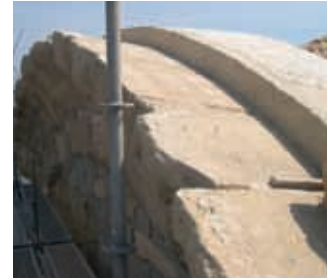
Refuerzo posterior moldura

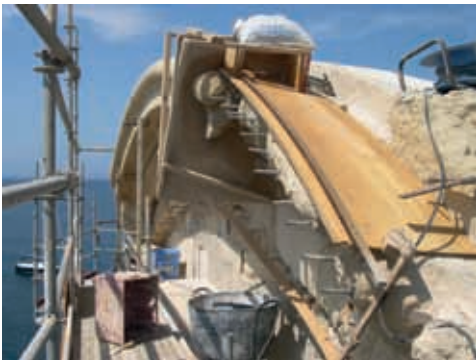
Proceso de recreado moldura con anclajes y plantilla

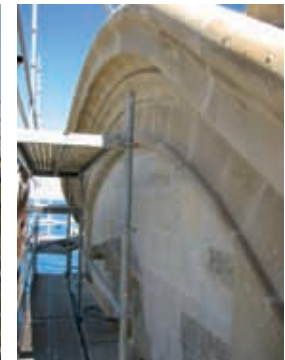
Moldura finalizada, 2008

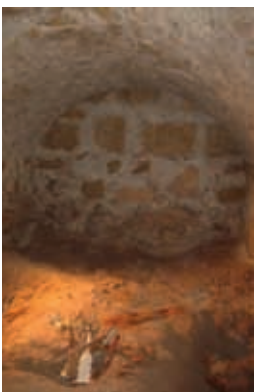
Cripta del lado oeste 2005

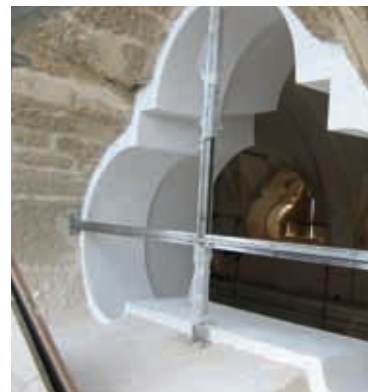
Cruces para alabastro en rosetones, 2008

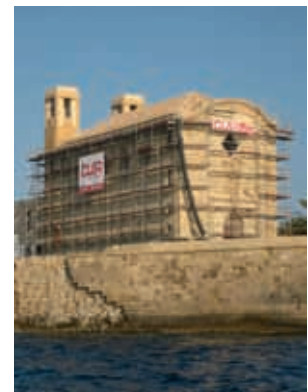
Moldura y torres finalizadas 2008
