土木工事震害調査報告

委員物部長穂

大正十四年一月

震災豫防調査會委員物部長穂

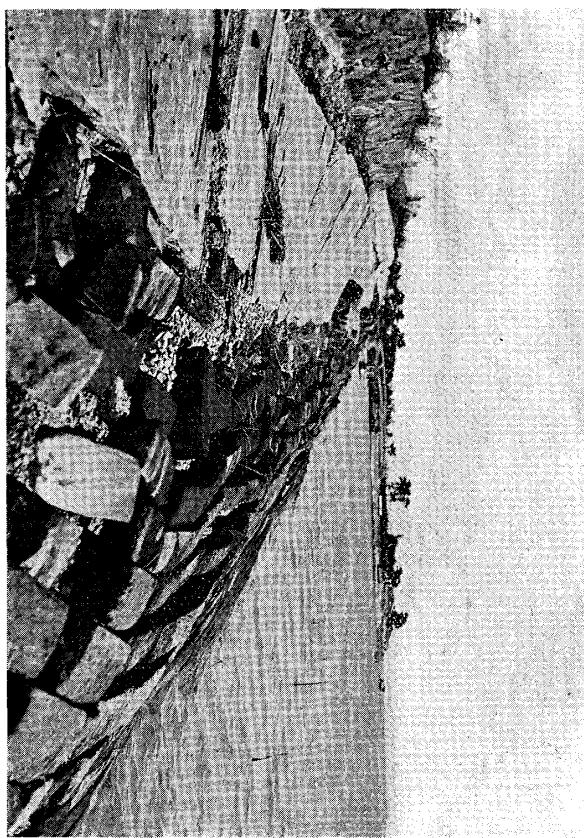
況狀、入流 = 内堤水洪先地村湖南筋川無釜川支川土富 六十第
(日五・四十月九)

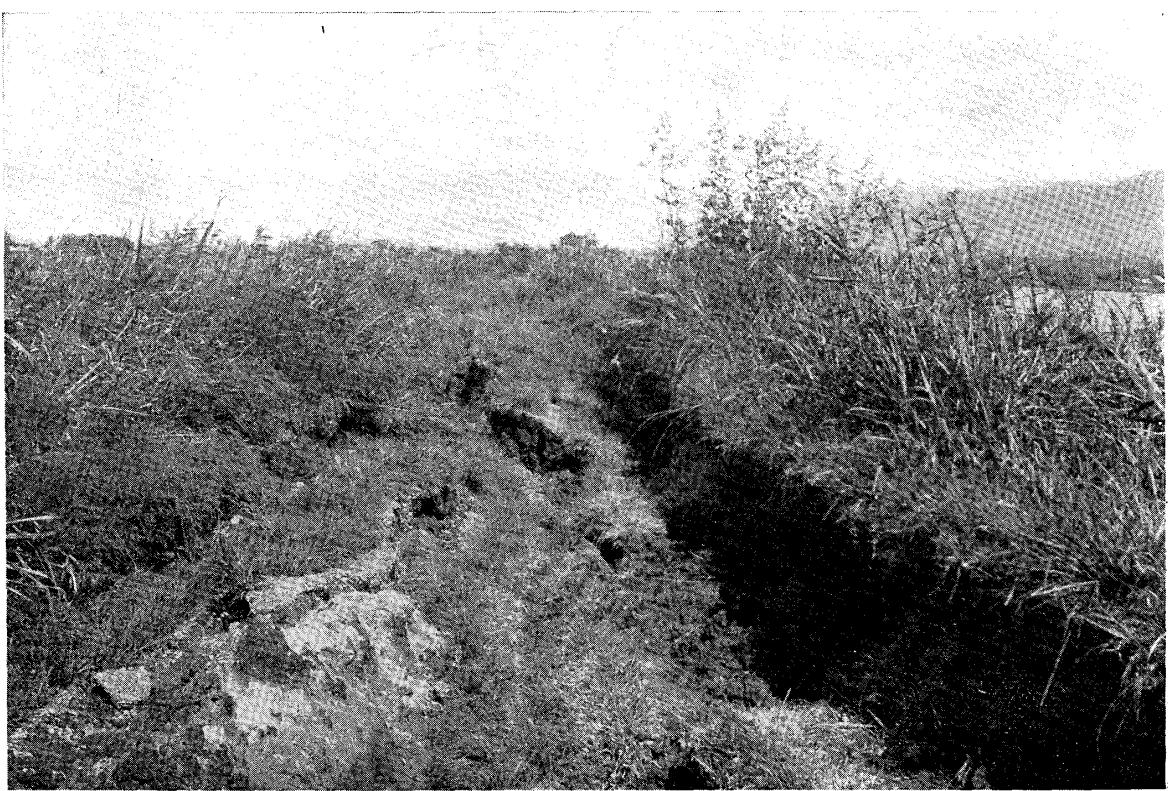
況狀、塞埋道河内地澤寺村櫛小郡津君縣榮千筋川櫛小、四十二第

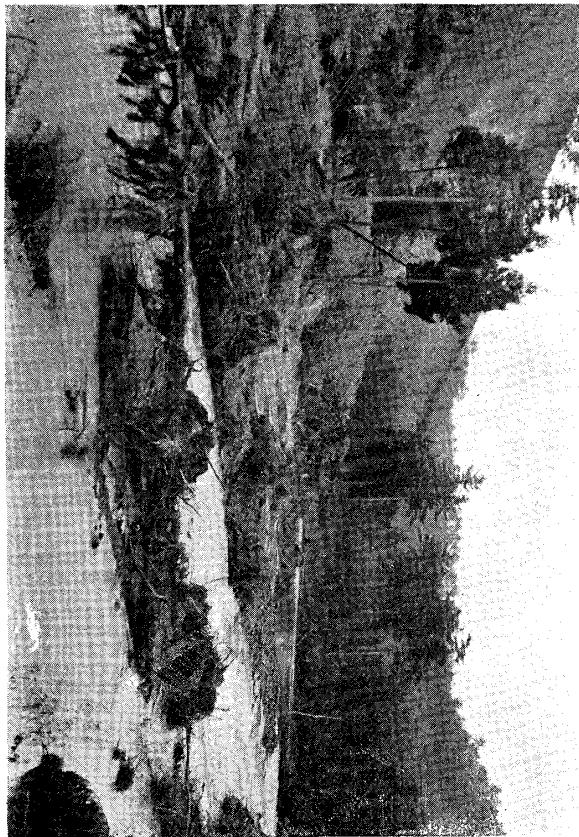
地壞崩山間淺筋川老養 三十二第

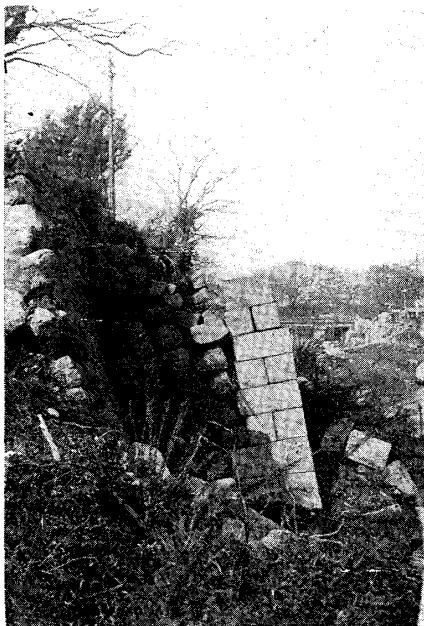
第三十四 中央氣象臺裏外濠石垣西方突角部ノ被害

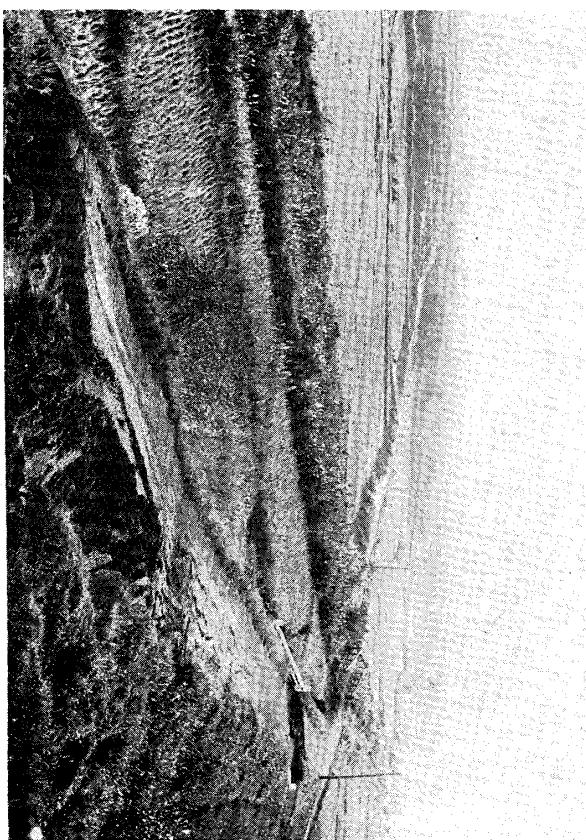
況狀害被ノ道縣ルセ土盛ニ田水内地村根大郡中縣川奈神 八十三第

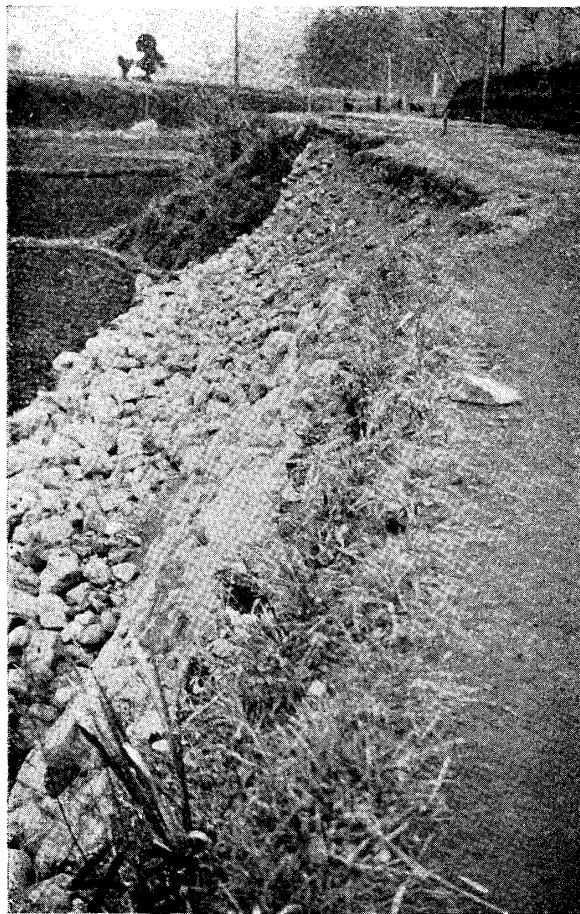
第五十 水路沿ヒ石垣ノ崩壊

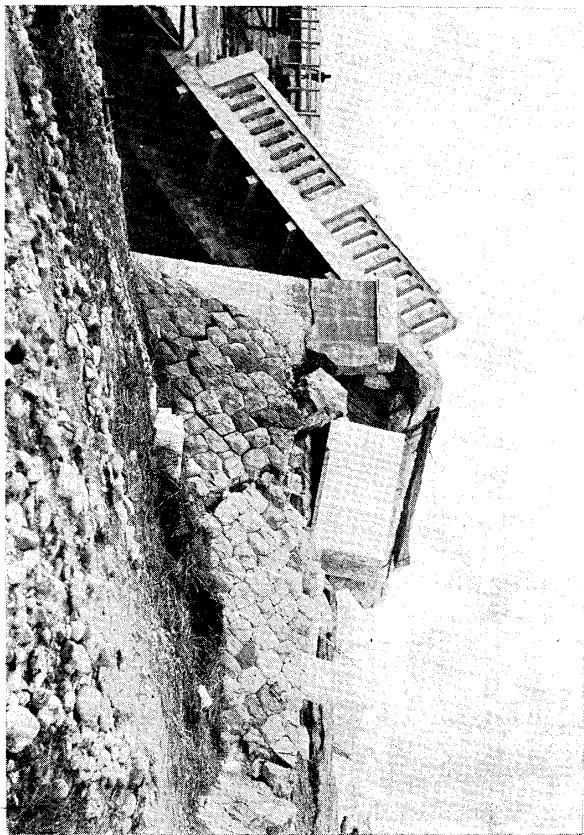
沈狀ルセ穢破ノ棚高士凝混筋鐵ニ時同ト落墜折々橋勾酒 四十六第

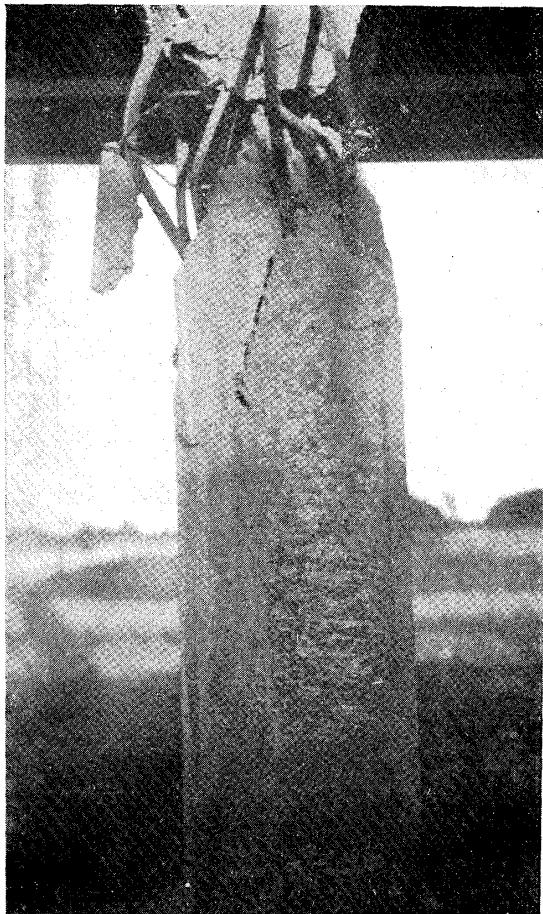
第七十一 高幡橋 第五橋脚ノ震害

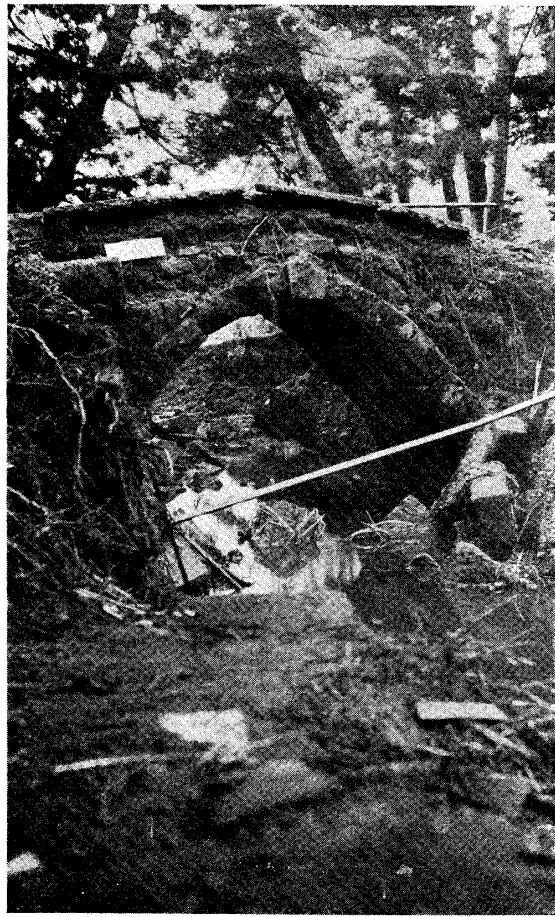
第七十九 鎌倉圓覺寺前石拱ノ震害

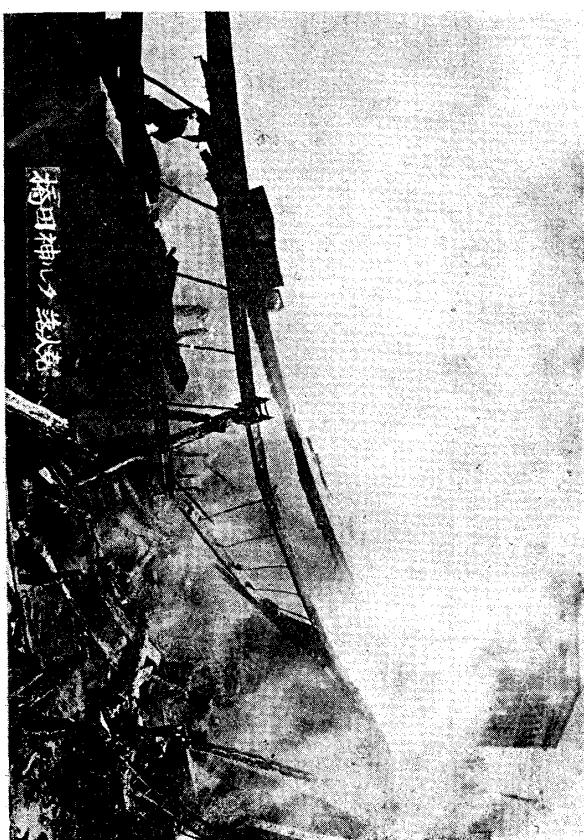
(ノモルタ見リヨ流上) 沈狀ノ後直落燒日二月九害火ノ橋田神 六十八第

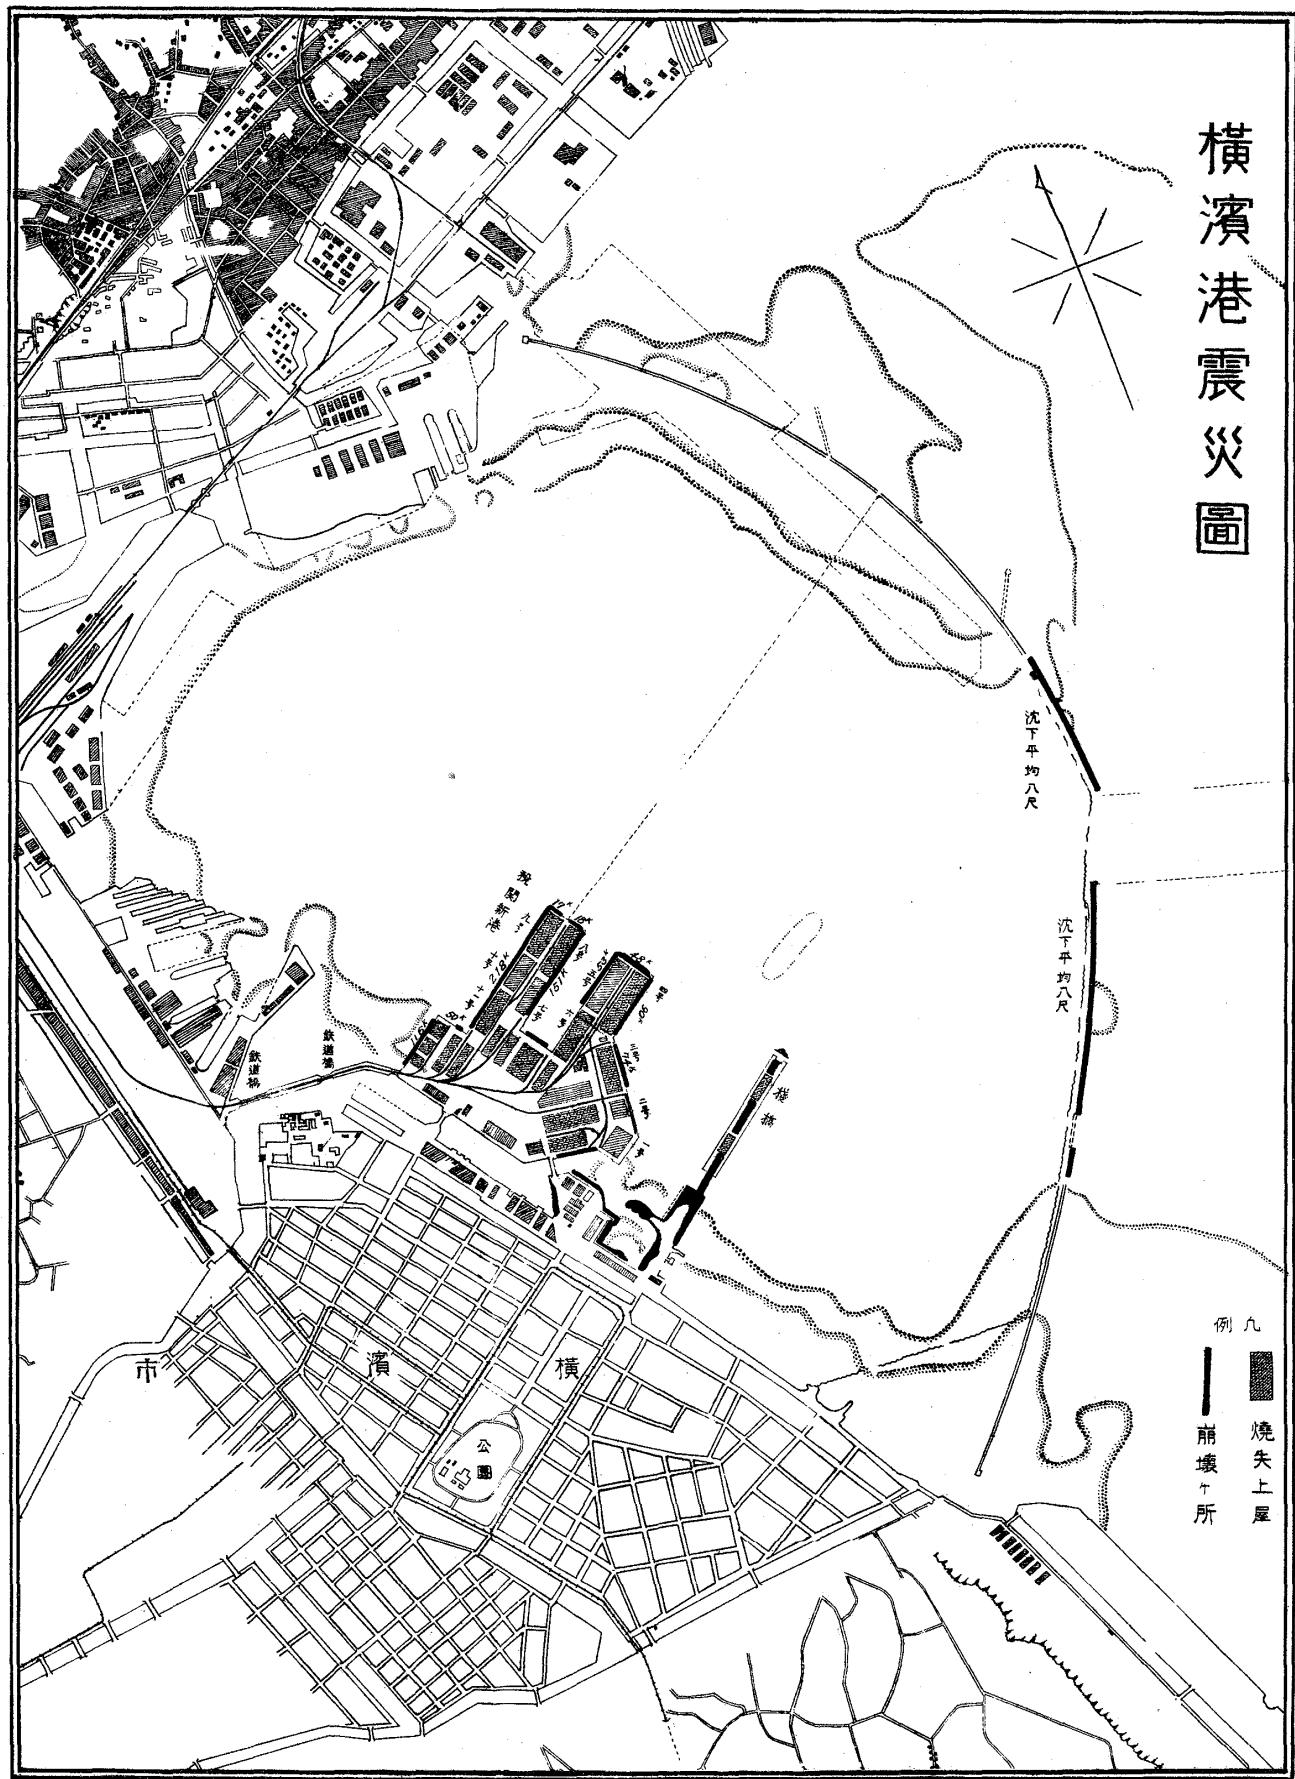
附圖第三十二 橫濱港震害平面圖

橫濱港震災圖
